**DINAS PEKERJAAN UMUM  
KABUPATEN KUTAI KARTANEGARA**

**FOTO SURVEY KONDISI JALAN KABUPATEN TAHUN 2025**

**RUAS JALAN : Jl. Manunggal Jaya I**

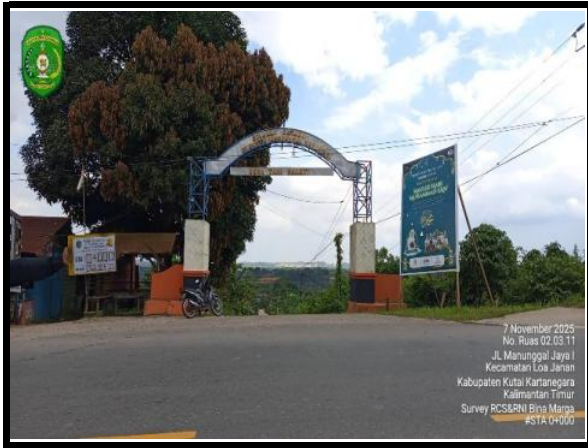
LOKASI : STA 0+000

KONDISI PERKERASAN : Sedang  
LEBAR PERKERASAN : 4 M  
TIPE PERKERASAN : Beton

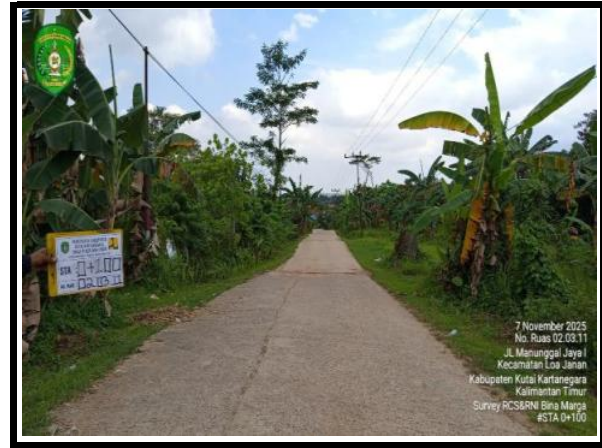
LOKASI : STA 0+100

KONDISI PERKERASAN : Sedang  
LEBAR PERKERASAN : 4 M  
TIPE PERKERASAN : Beton

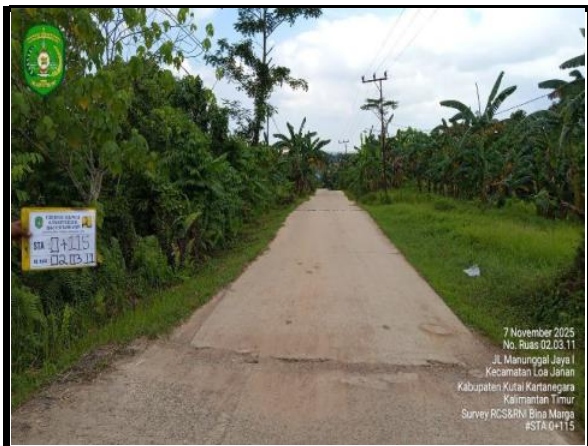
LOKASI : STA 0+115

KONDISI PERKERASAN : Sedang  
LEBAR PERKERASAN : 4 M  
TIPE PERKERASAN : Beton

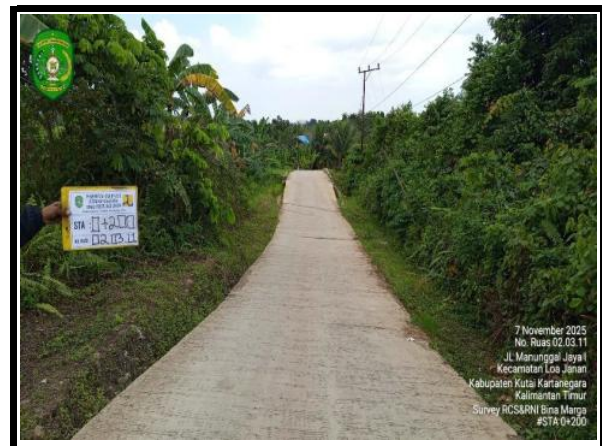
LOKASI : STA 0+200

KONDISI PERKERASAN : Rusak Ringan  
LEBAR PERKERASAN : 4 M  
TIPE PERKERASAN : Beton

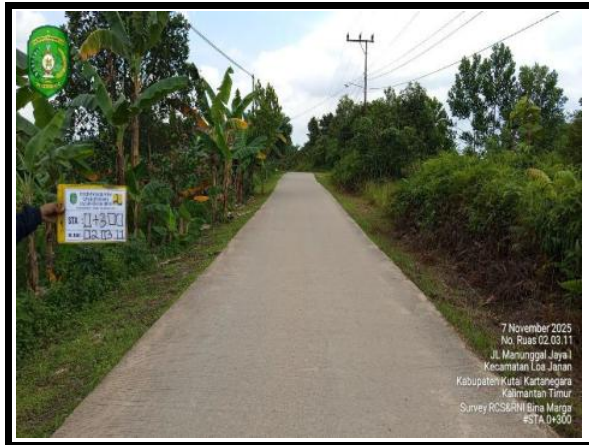
LOKASI : STA 0+300

KONDISI PERKERASAN : Sedang  
LEBAR PERKERASAN : 4 M  
TIPE PERKERASAN : Beton

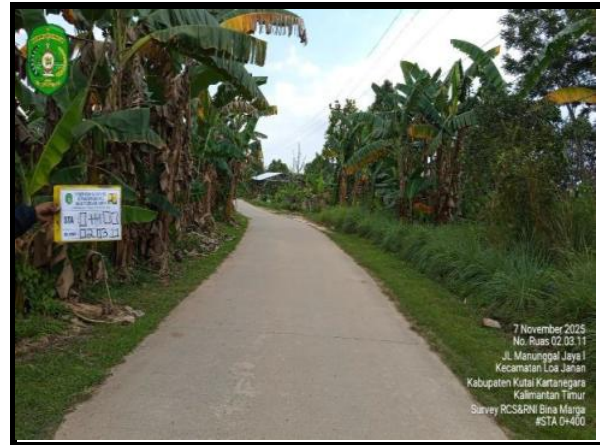
LOKASI : STA 0+400

KONDISI PERKERASAN : Baik  
LEBAR PERKERASAN : 4 M  
TIPE PERKERASAN : Beton

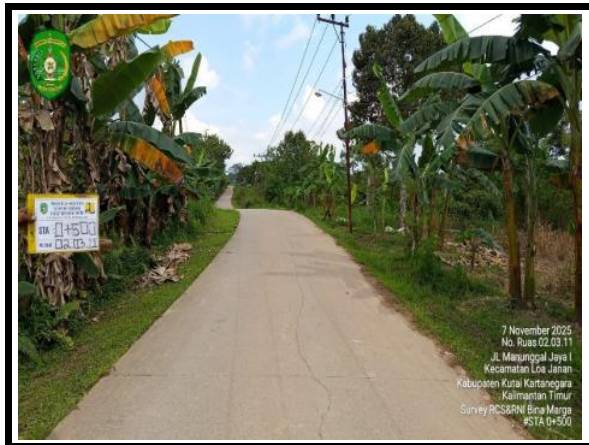
LOKASI : STA 0+500

KONDISI PERKERASAN : Sedang  
LEBAR PERKERASAN : 4 M  
TIPE PERKERASAN : Beton

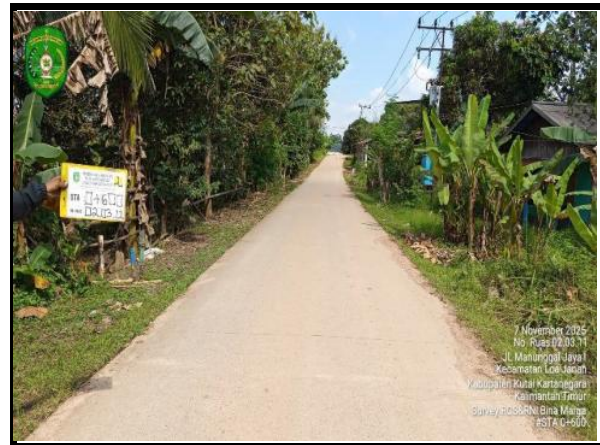
LOKASI : STA 0+600

KONDISI PERKERASAN : Baik  
LEBAR PERKERASAN : 4 M  
TIPE PERKERASAN : Beton

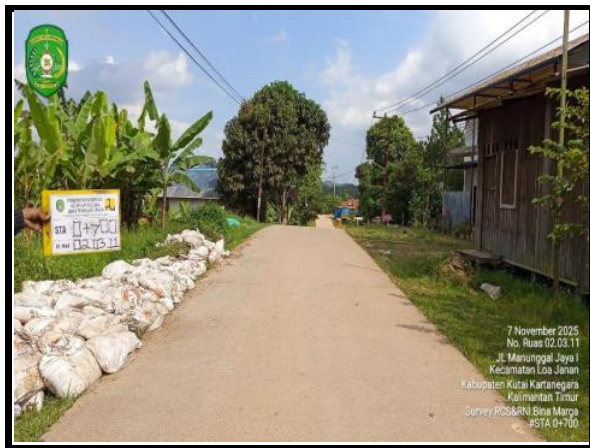
LOKASI : STA 0+700

KONDISI PERKERASAN : Baik  
LEBAR PERKERASAN : 4 M  
TIPE PERKERASAN : Beton

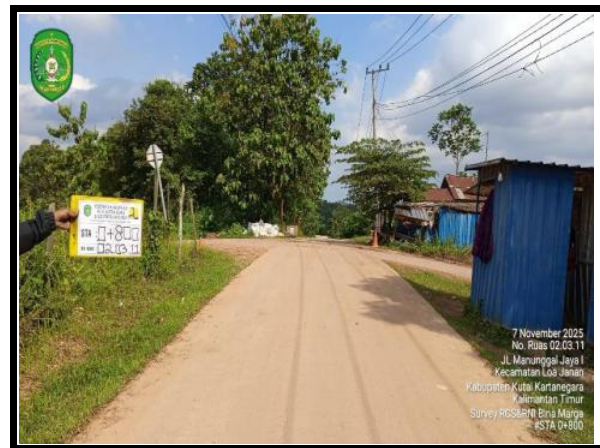
LOKASI : STA 0+800

KONDISI PERKERASAN : Baik  
LEBAR PERKERASAN : 4 M  
TIPE PERKERASAN : Beton

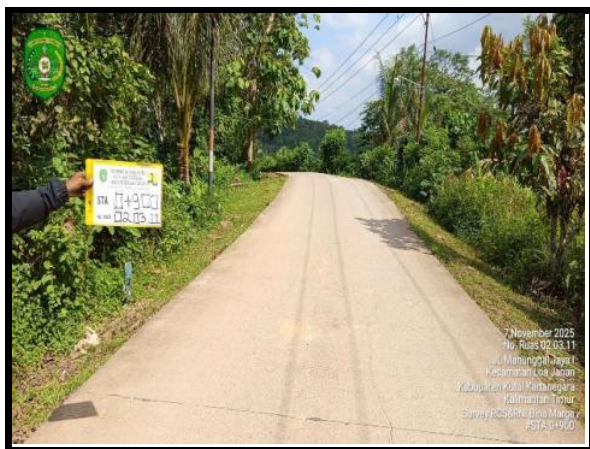
LOKASI : STA 0+900

KONDISI PERKERASAN : Baik  
LEBAR PERKERASAN : 4 M  
TIPE PERKERASAN : Beton

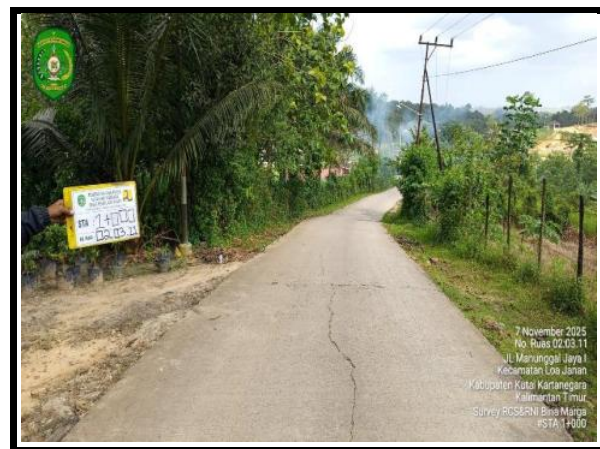
LOKASI : STA 1+000

KONDISI PERKERASAN : Sedang  
LEBAR PERKERASAN : 4 M  
TIPE PERKERASAN : Beton

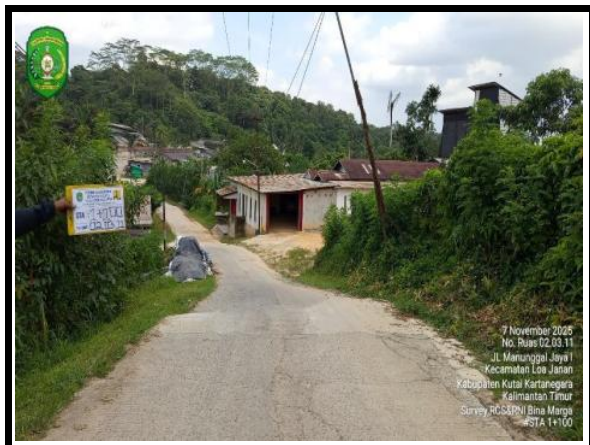
LOKASI : STA 1+100

KONDISI PERKERASAN : Rusak Ringan  
LEBAR PERKERASAN : 4 M  
TIPE PERKERASAN : Beton

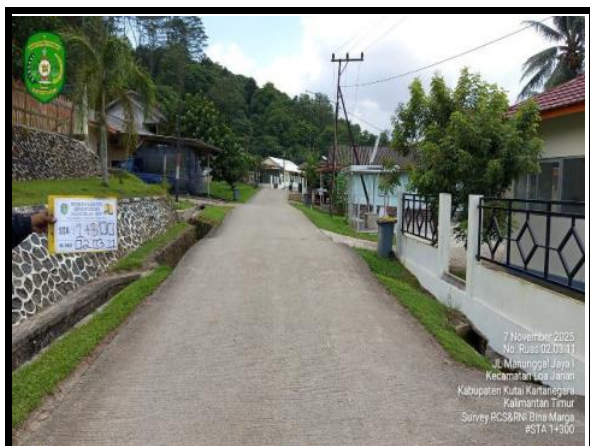
LOKASI : STA 1+300

KONDISI PERKERASAN : Sedang  
LEBAR PERKERASAN : 4 M  
TIPE PERKERASAN : Beton

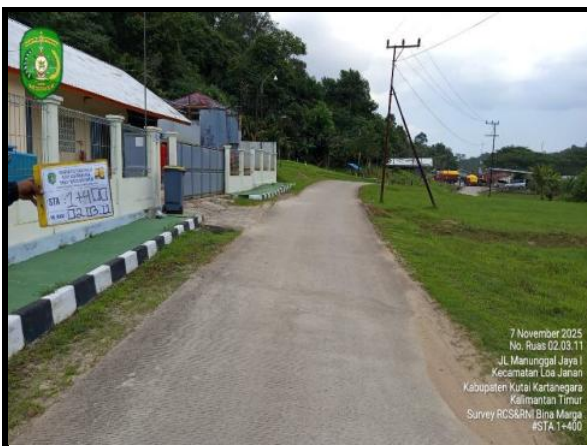
LOKASI : STA 1+400

KONDISI PERKERASAN : Sedang  
LEBAR PERKERASAN : 4 M  
TIPE PERKERASAN : Beton

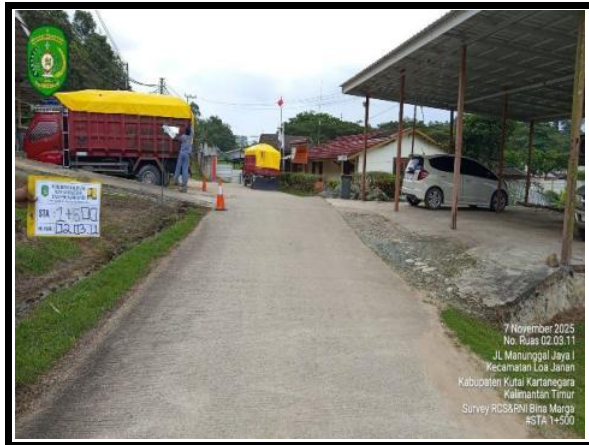
LOKASI : STA 1+500

KONDISI PERKERASAN : Baik  
LEBAR PERKERASAN : 3 M  
TIPE PERKERASAN : Beton

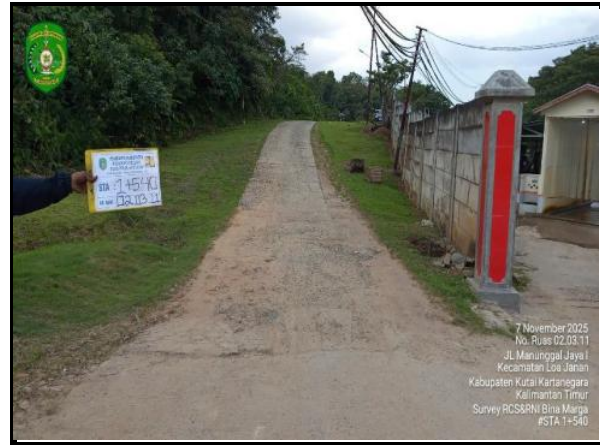
LOKASI : STA 1+540

KONDISI PERKERASAN : Rusak Berat  
LEBAR PERKERASAN : 4 M  
TIPE PERKERASAN : Beton

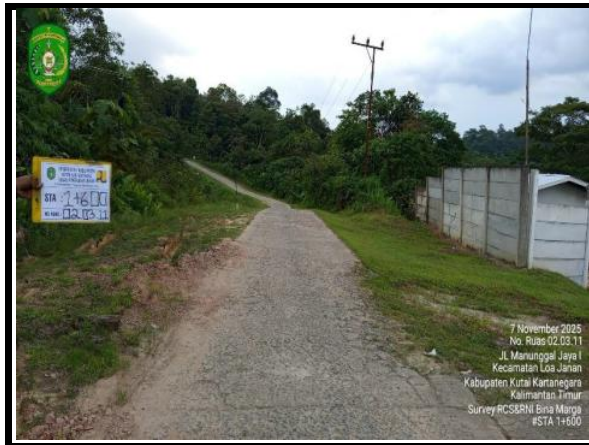
LOKASI : STA 1+600

KONDISI PERKERASAN : Rusak Berat  
LEBAR PERKERASAN : 3 M  
TIPE PERKERASAN : Beton

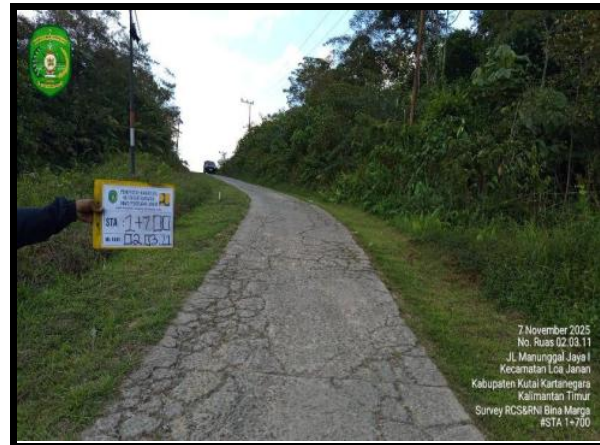
LOKASI : STA 1+700

KONDISI PERKERASAN : Rusak Ringan  
LEBAR PERKERASAN : 3 M  
TIPE PERKERASAN : Beton

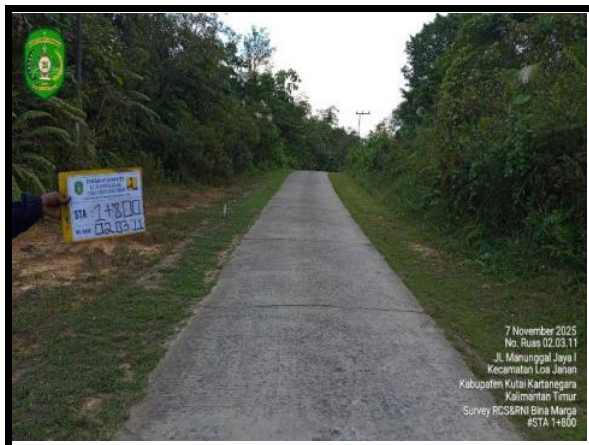
LOKASI : STA 1+800

KONDISI PERKERASAN : Rusak Ringan  
LEBAR PERKERASAN : 3 M  
TIPE PERKERASAN : Beton

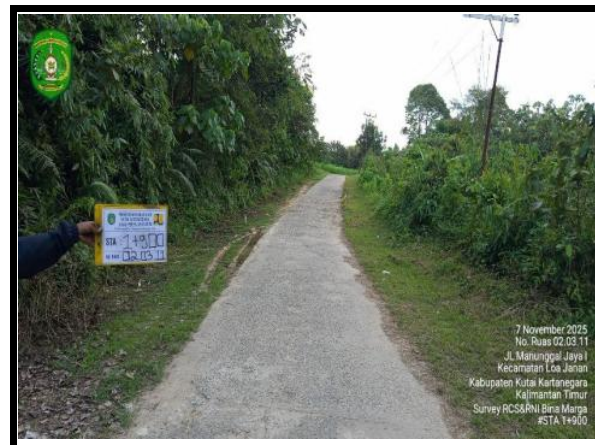
LOKASI : STA 1+900

KONDISI PERKERASAN : Rusak Ringan  
LEBAR PERKERASAN : 3 M  
TIPE PERKERASAN : Beton

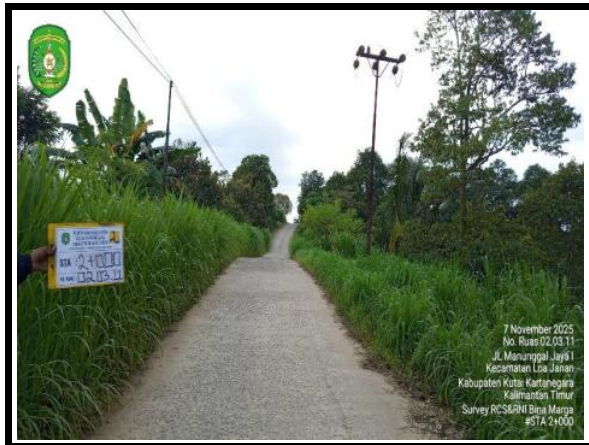
LOKASI : STA 2+000

KONDISI PERKERASAN : Sedang  
LEBAR PERKERASAN : 5 M  
TIPE PERKERASAN : Beton

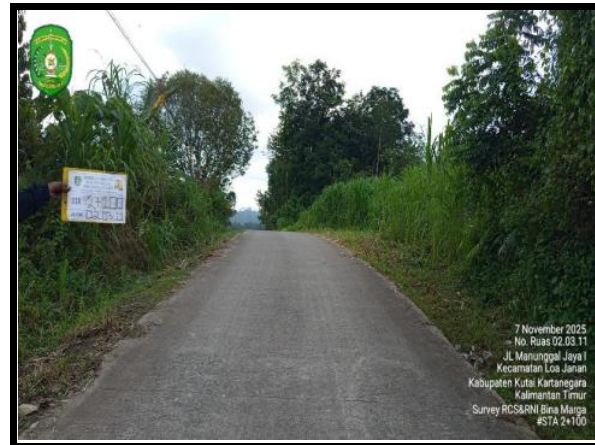
LOKASI : STA 2+100

KONDISI PERKERASAN : Baik  
LEBAR PERKERASAN : 5 M  
TIPE PERKERASAN : Beton

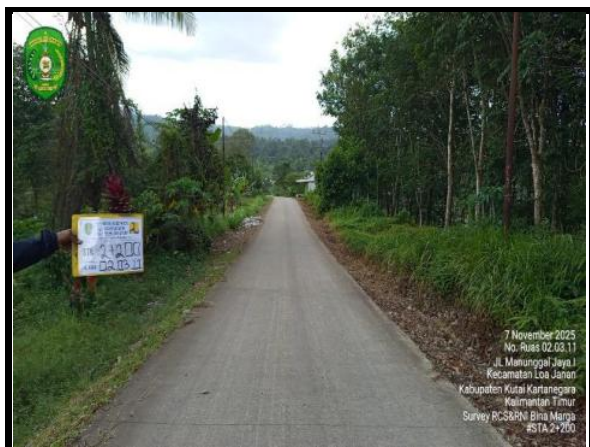
LOKASI : STA 2+200

KONDISI PERKERASAN : Baik  
LEBAR PERKERASAN : 5 M  
TIPE PERKERASAN : Beton

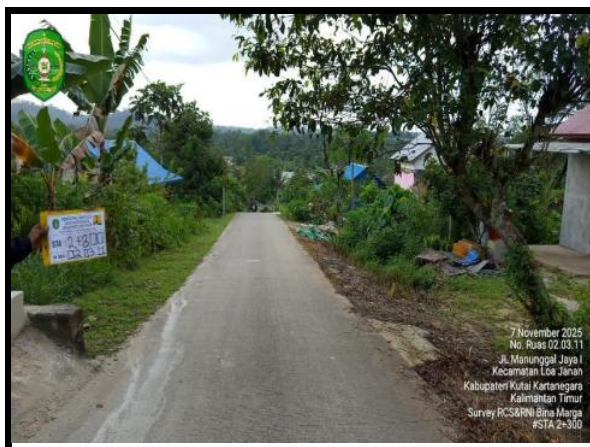
LOKASI : STA 2+300

KONDISI PERKERASAN : Baik  
LEBAR PERKERASAN : 5 M  
TIPE PERKERASAN : Beton

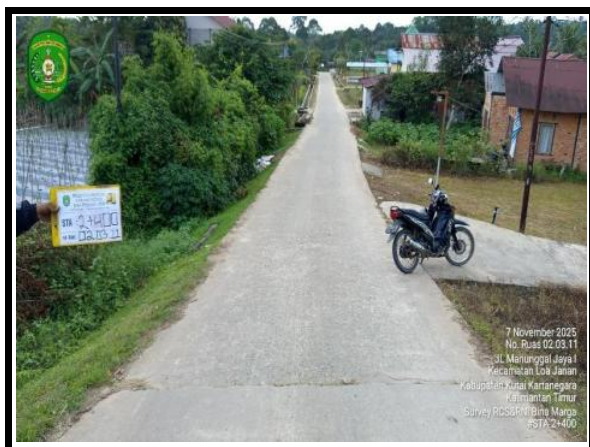
LOKASI : STA 2+400

KONDISI PERKERASAN : Baik  
LEBAR PERKERASAN : 5 M  
TIPE PERKERASAN : Beton

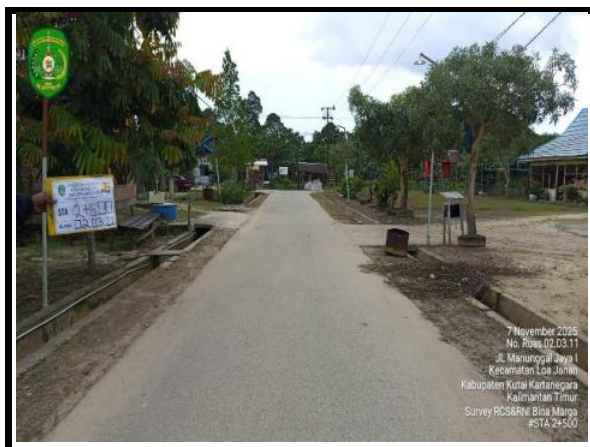
LOKASI : STA 2+500

KONDISI PERKERASAN : Baik  
LEBAR PERKERASAN : 5 M  
TIPE PERKERASAN : Beton

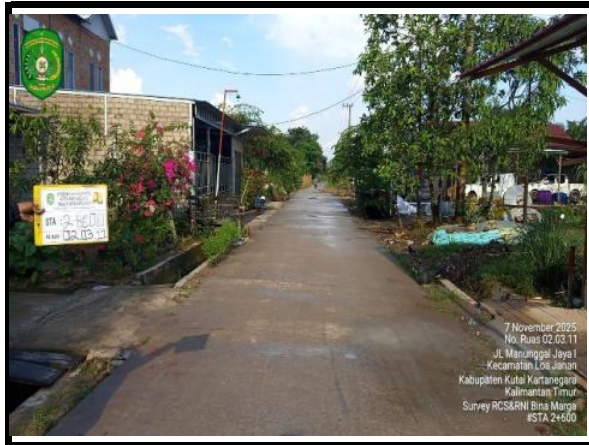
LOKASI : STA 2+600

KONDISI PERKERASAN : Baik  
LEBAR PERKERASAN : 5 M  
TIPE PERKERASAN : Beton

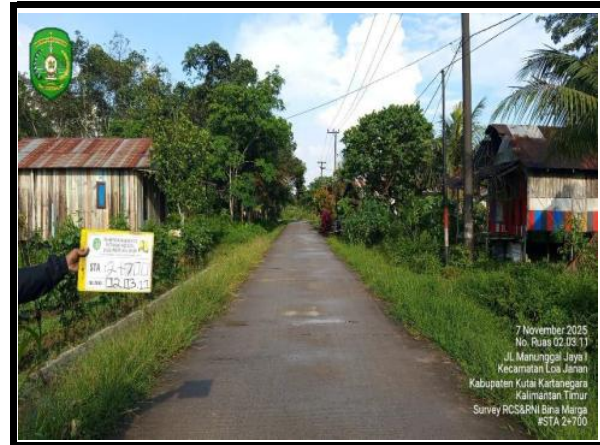
LOKASI : STA 2+700

KONDISI PERKERASAN : Baik  
LEBAR PERKERASAN : 5 M  
TIPE PERKERASAN : Beton

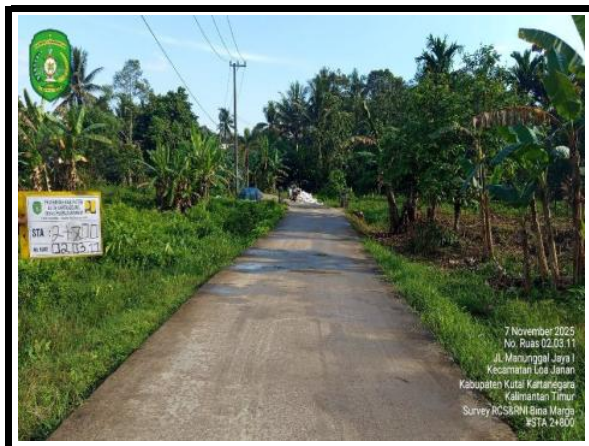
LOKASI : STA 2+800

KONDISI PERKERASAN : Baik  
LEBAR PERKERASAN : 5 M  
TIPE PERKERASAN : Beton

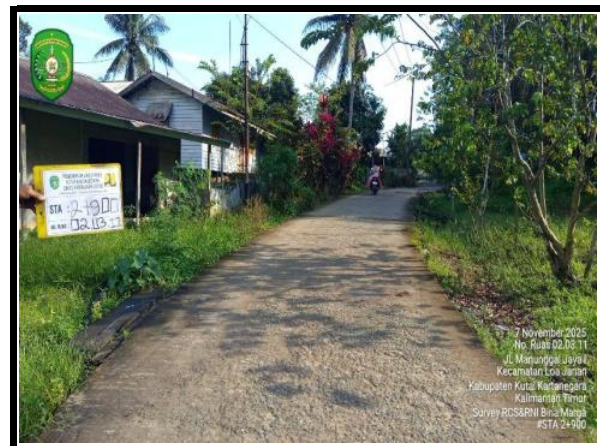
LOKASI : STA 2+900

KONDISI PERKERASAN : Sedang  
LEBAR PERKERASAN : 5 M  
TIPE PERKERASAN : Beton

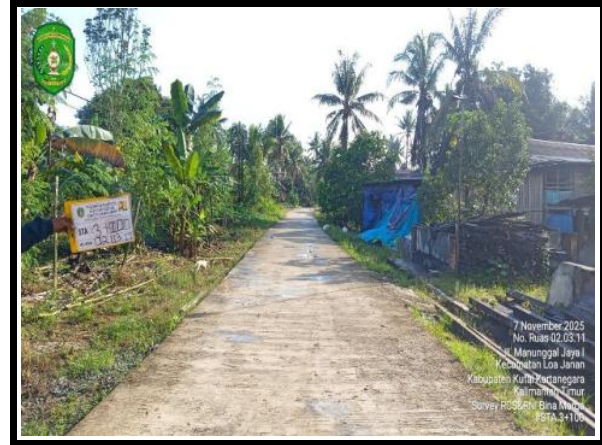
LOKASI : STA 3+100

KONDISI PERKERASAN : Baik  
LEBAR PERKERASAN : 5 M  
TIPE PERKERASAN : Beton

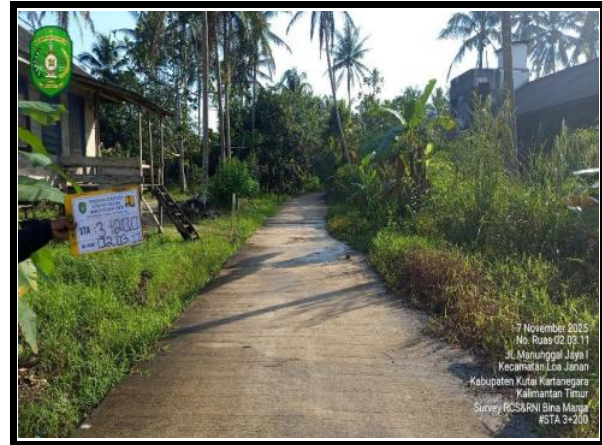
LOKASI : STA 3+200

KONDISI PERKERASAN : Baik  
LEBAR PERKERASAN : 5 M  
TIPE PERKERASAN : Tanah

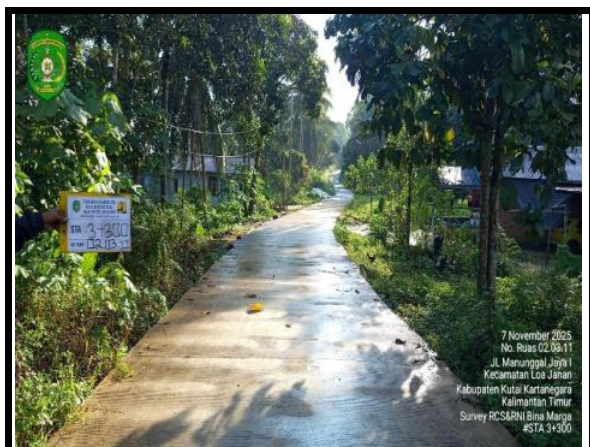
LOKASI : STA 3+300

KONDISI PERKERASAN : Baik  
LEBAR PERKERASAN : 5 M  
TIPE PERKERASAN : Tanah

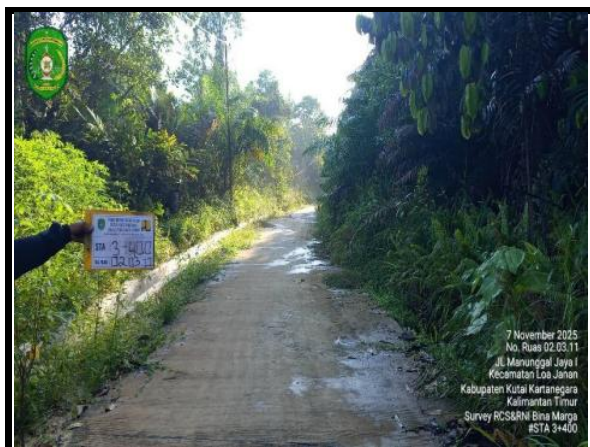
LOKASI : STA 3+400

KONDISI PERKERASAN : Baik  
LEBAR PERKERASAN : 5 M  
TIPE PERKERASAN : Tanah

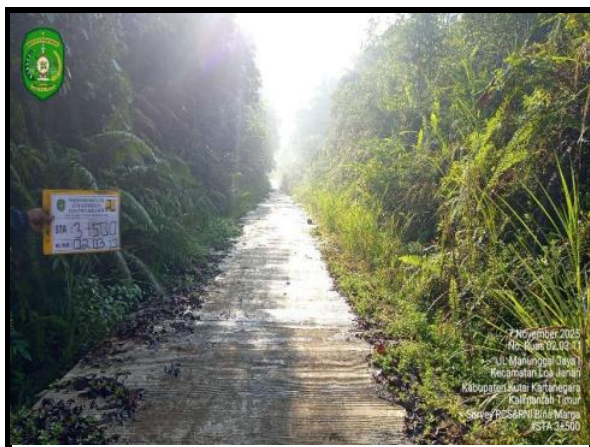
LOKASI : STA 3+500

KONDISI PERKERASAN : Baik  
LEBAR PERKERASAN : 5 M  
TIPE PERKERASAN : Tanah

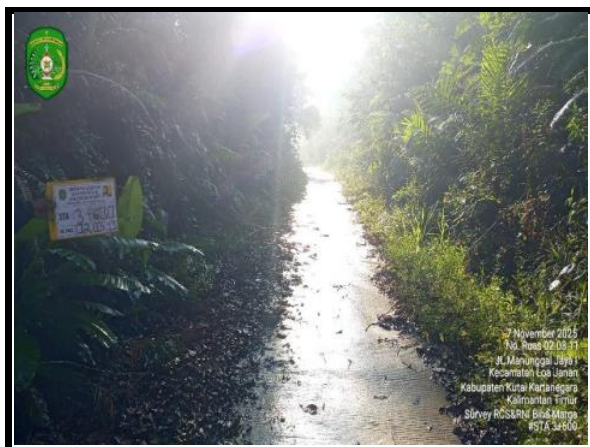
LOKASI : STA 3+600

KONDISI PERKERASAN : Baik  
LEBAR PERKERASAN : 5 M  
TIPE PERKERASAN : Tanah

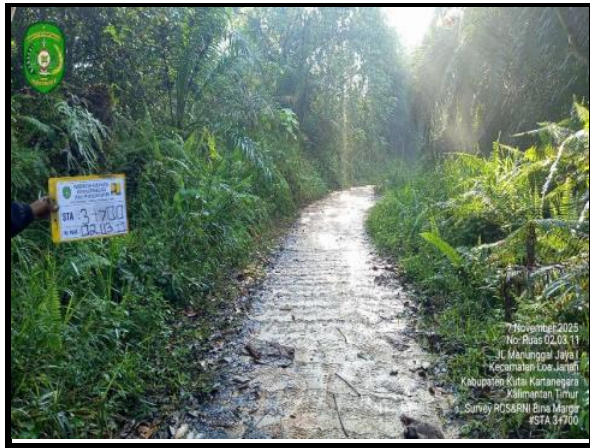
LOKASI : STA 3+700

KONDISI PERKERASAN : Rusak Berat  
LEBAR PERKERASAN : 5 M  
TIPE PERKERASAN : Tanah

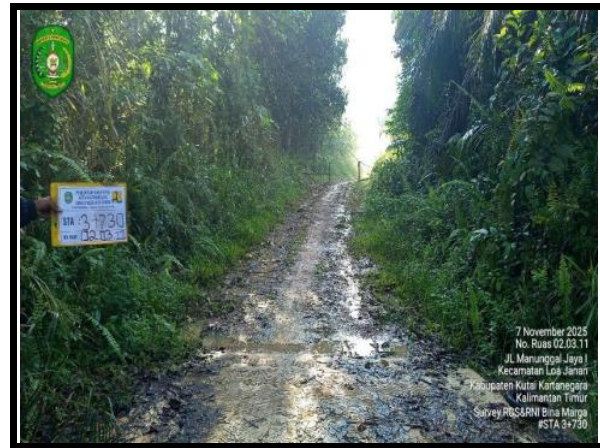
LOKASI : STA 3+730

KONDISI PERKERASAN : Rusak Berat  
LEBAR PERKERASAN : 5 M  
TIPE PERKERASAN : Tanah

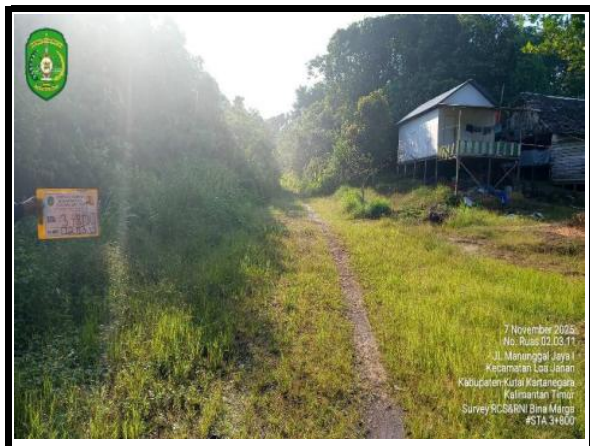
LOKASI : STA 3+800

KONDISI PERKERASAN : Rusak Berat  
LEBAR PERKERASAN : 5 M  
TIPE PERKERASAN : Tanah

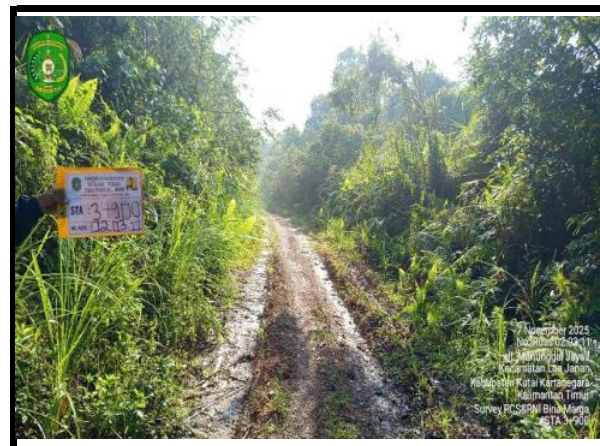
LOKASI : STA 3+900

KONDISI PERKERASAN : Rusak Berat  
LEBAR PERKERASAN : 5 M  
TIPE PERKERASAN : Tanah

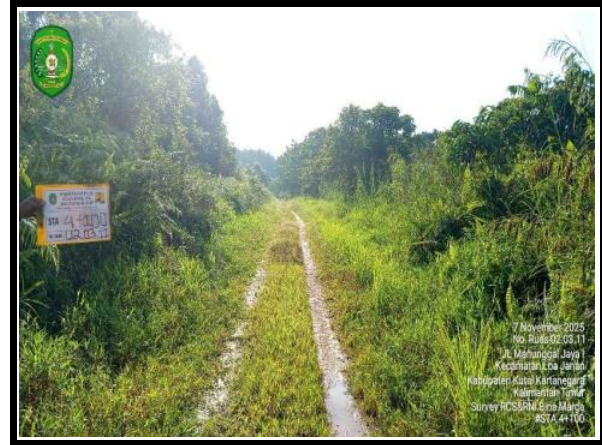
LOKASI : STA 4+100

KONDISI PERKERASAN : Rusak Berat  
LEBAR PERKERASAN : 5 M  
TIPE PERKERASAN : Tanah

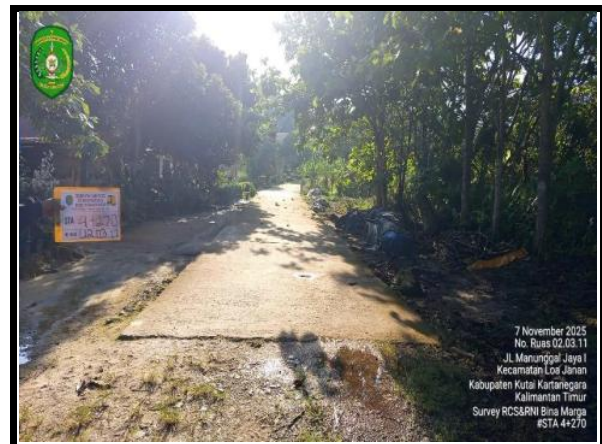
LOKASI : STA 4+270

KONDISI PERKERASAN : Sedang  
LEBAR PERKERASAN : 5 M  
TIPE PERKERASAN : Beton

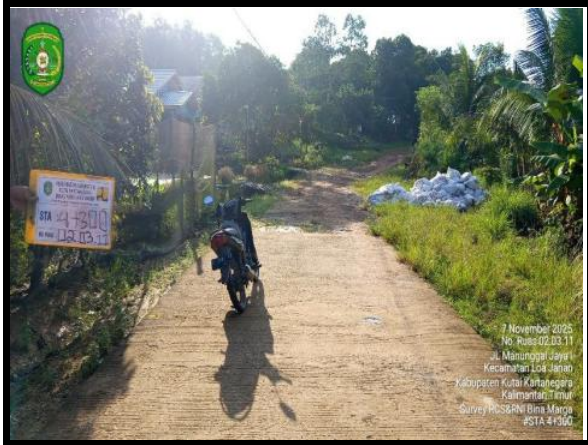
LOKASI : STA 4+300

KONDISI PERKERASAN : Sedang  
LEBAR PERKERASAN : 5 M  
TIPE PERKERASAN : Beton

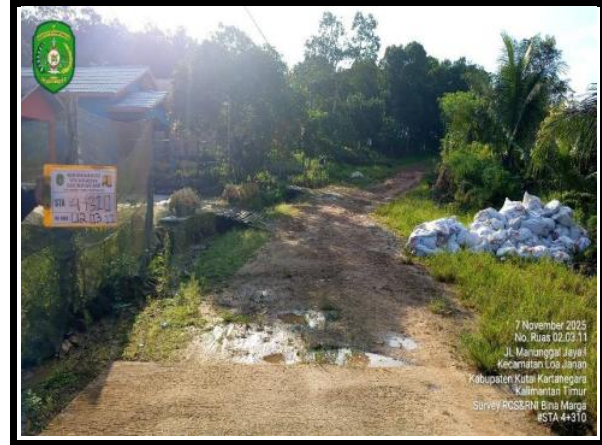
LOKASI : STA 4+310

KONDISI PERKERASAN : Baik  
LEBAR PERKERASAN : 5 M  
TIPE PERKERASAN : Tanah

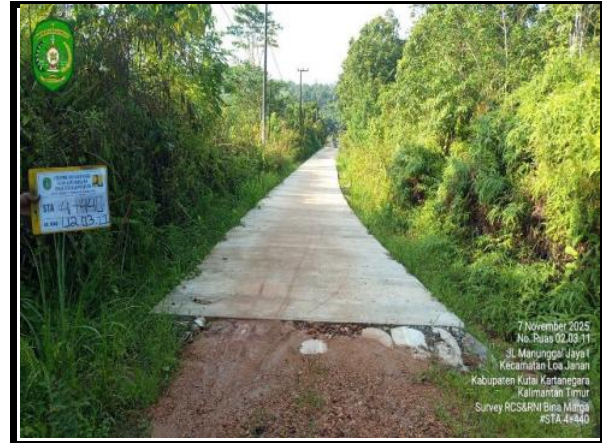
LOKASI : STA 4+440

KONDISI PERKERASAN : Baik  
LEBAR PERKERASAN : 5 M  
TIPE PERKERASAN : Beton

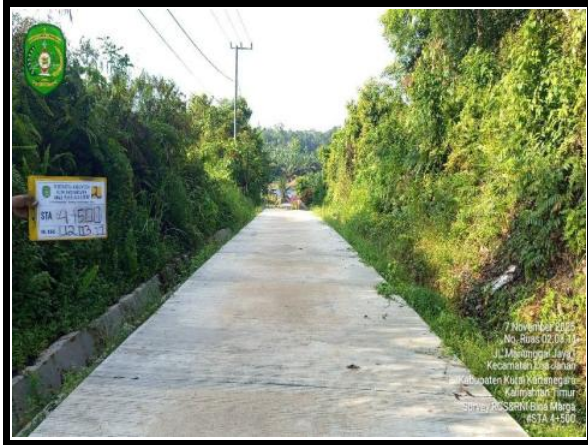
LOKASI : STA 4+500

KONDISI PERKERASAN : Baik  
LEBAR PERKERASAN : 5 M  
TIPE PERKERASAN : Beton

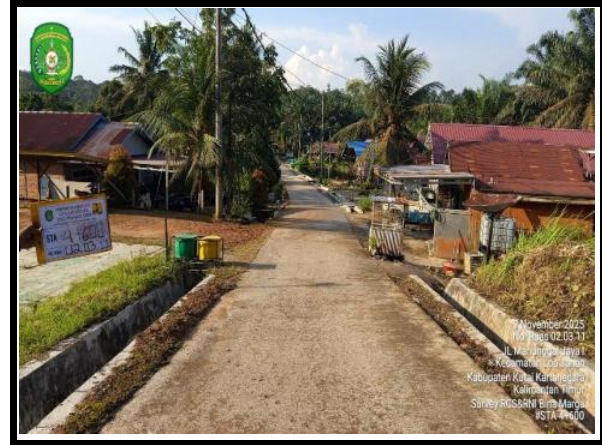
LOKASI : STA 4+600

KONDISI PERKERASAN : Sedang  
LEBAR PERKERASAN : 5 M  
TIPE PERKERASAN : Beton

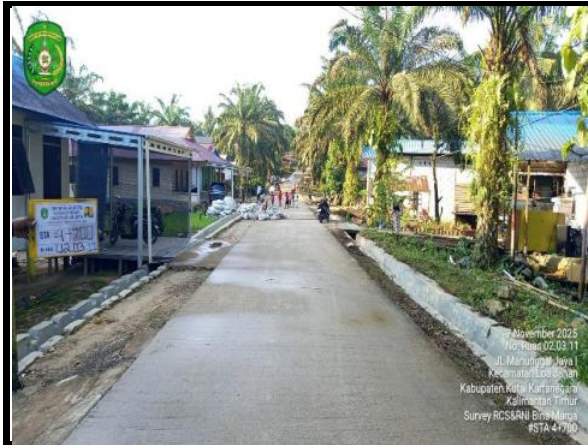
LOKASI : STA 4+700

KONDISI PERKERASAN : Baik  
LEBAR PERKERASAN : 5 M  
TIPE PERKERASAN : Beton

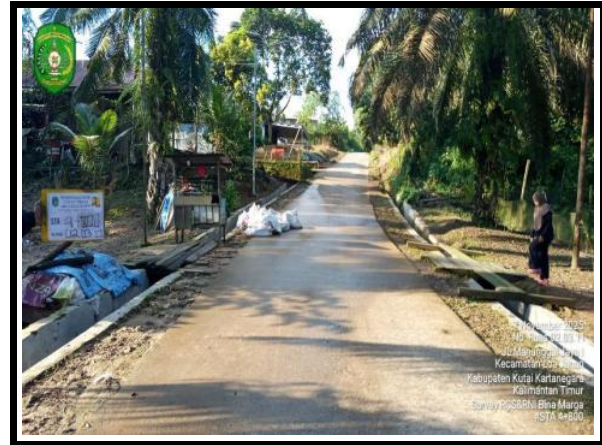
LOKASI : STA 4+800

KONDISI PERKERASAN : Baik  
LEBAR PERKERASAN : 5 M  
TIPE PERKERASAN : Beton

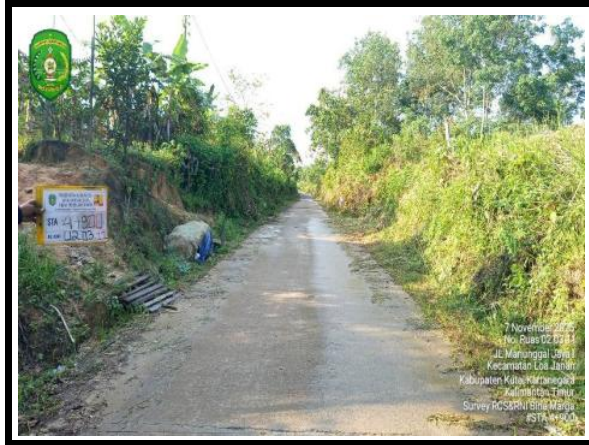
LOKASI : STA 4+900

KONDISI PERKERASAN : Baik  
LEBAR PERKERASAN : 5 M  
TIPE PERKERASAN : Beton

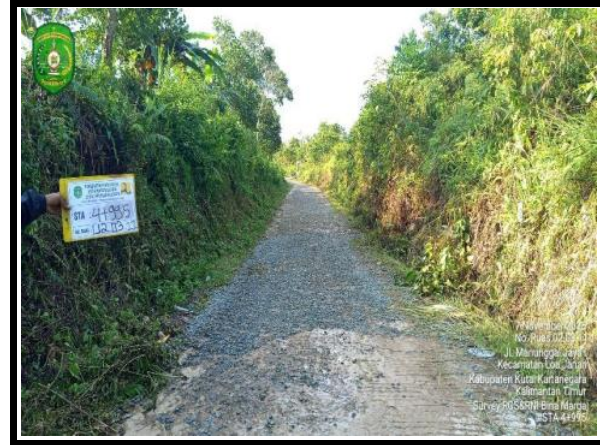
LOKASI : STA 4+995

KONDISI PERKERASAN : Rusak Berat  
LEBAR PERKERASAN : 5 M  
TIPE PERKERASAN : Beton

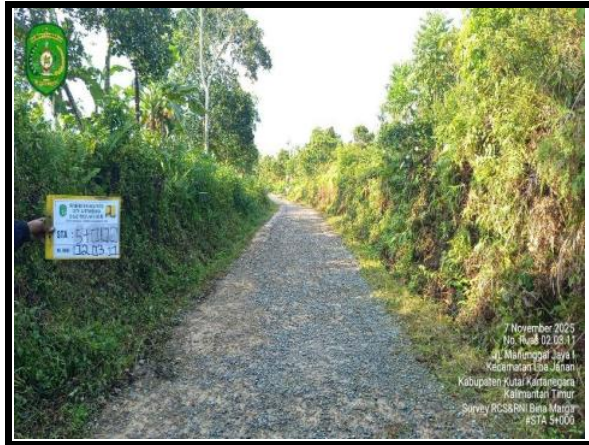
LOKASI : STA 5+000

KONDISI PERKERASAN : Rusak Berat  
LEBAR PERKERASAN : 5 M  
TIPE PERKERASAN : Beton

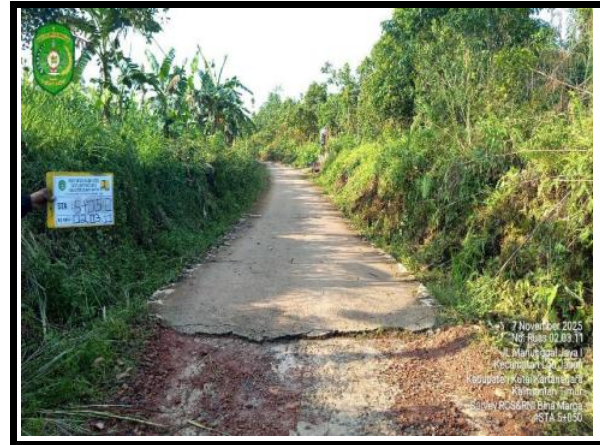
LOKASI : STA 5+050

KONDISI PERKERASAN : Rusak Ringan  
LEBAR PERKERASAN : 5 M  
TIPE PERKERASAN : Beton

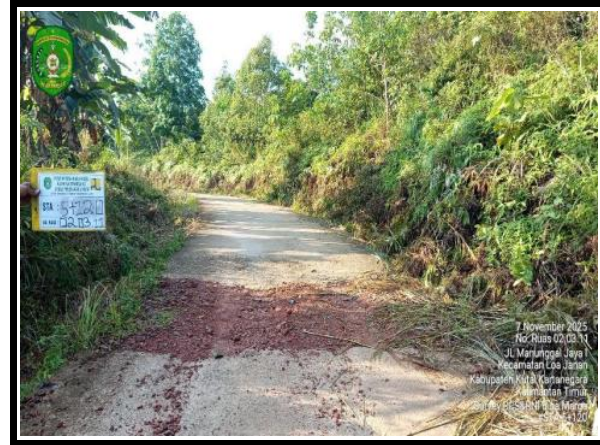
LOKASI : STA 5+120

KONDISI PERKERASAN : Rusak Ringan  
LEBAR PERKERASAN : 5 M  
TIPE PERKERASAN : Beton

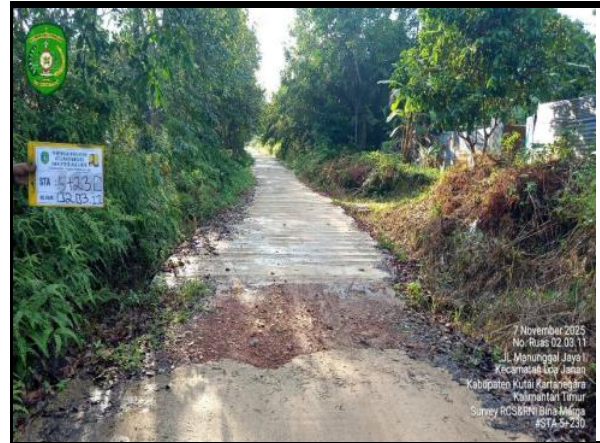
LOKASI : STA 5+230

KONDISI PERKERASAN : Baik  
LEBAR PERKERASAN : 5 M  
TIPE PERKERASAN : Beton

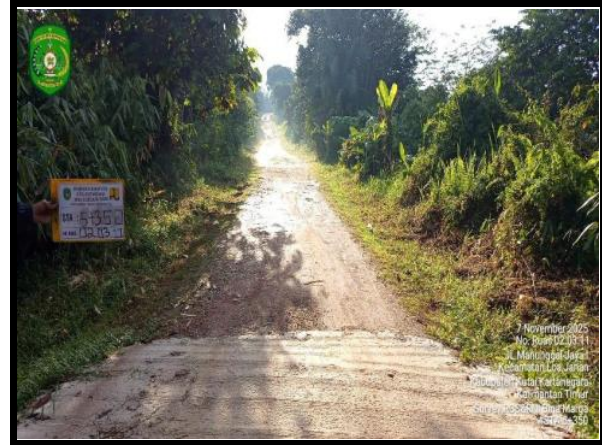
LOKASI : STA 5+350

KONDISI PERKERASAN : Rusak Berat  
LEBAR PERKERASAN : 5 M  
TIPE PERKERASAN : Tanah

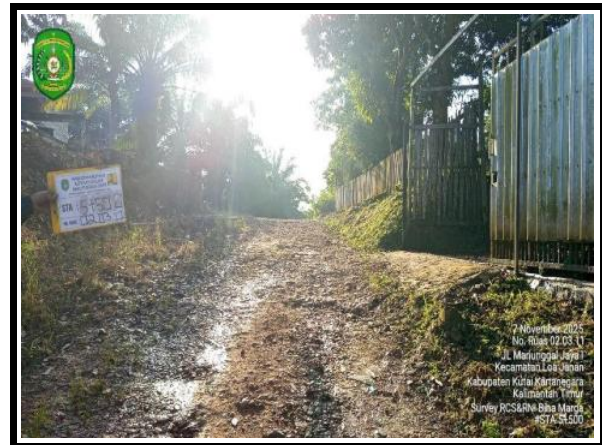
LOKASI : STA 5+500

KONDISI PERKERASAN : Rusak Berat  
LEBAR PERKERASAN : 6 M  
TIPE PERKERASAN : Tanah

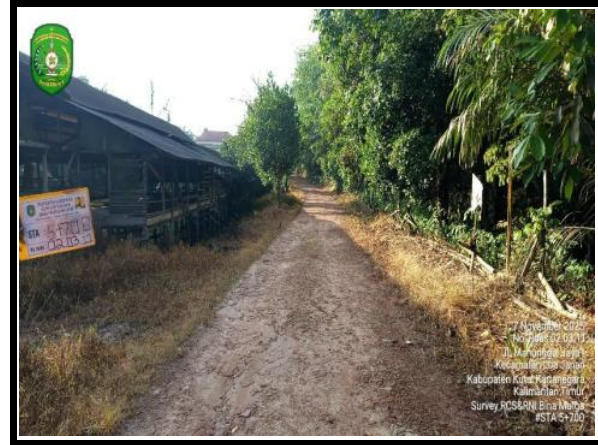
LOKASI : STA 5+700

KONDISI PERKERASAN : Rusak Berat  
LEBAR PERKERASAN : 6 M  
TIPE PERKERASAN : Kerikil

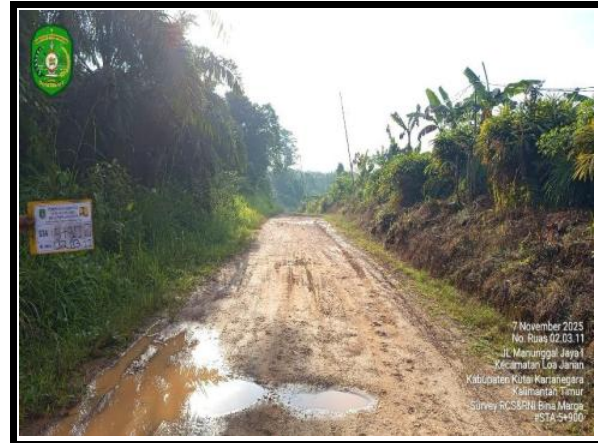
LOKASI : STA 5+900

KONDISI PERKERASAN : Rusak Berat  
LEBAR PERKERASAN : 6 M  
TIPE PERKERASAN : Kerikil

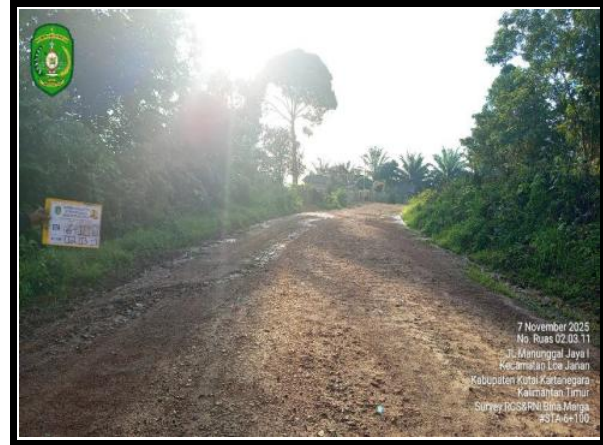
LOKASI : STA 6+100

KONDISI PERKERASAN : Rusak Berat  
LEBAR PERKERASAN : 6 M  
TIPE PERKERASAN : Kerikil

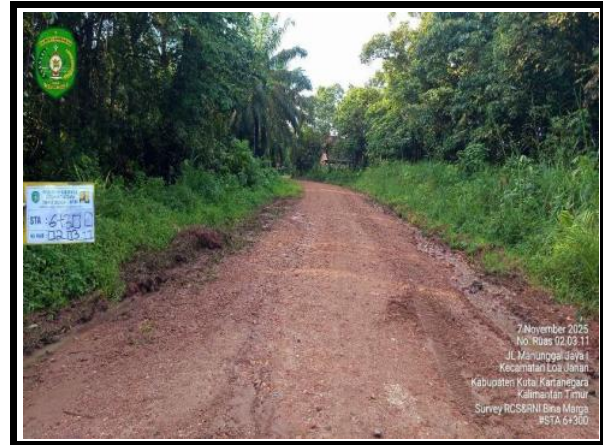
LOKASI : STA 6+300

KONDISI PERKERASAN : Rusak Berat  
LEBAR PERKERASAN : 6 M  
TIPE PERKERASAN : Kerikil

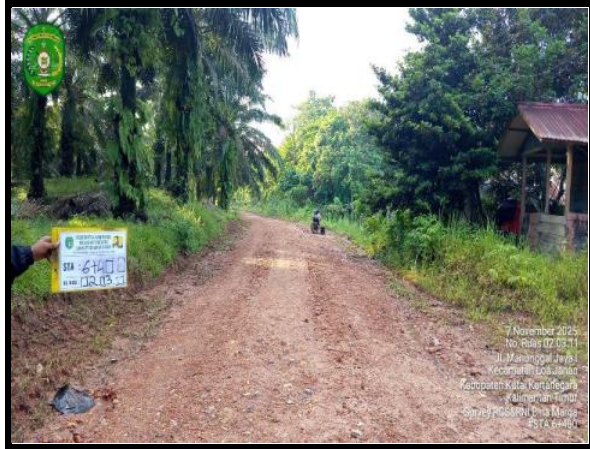
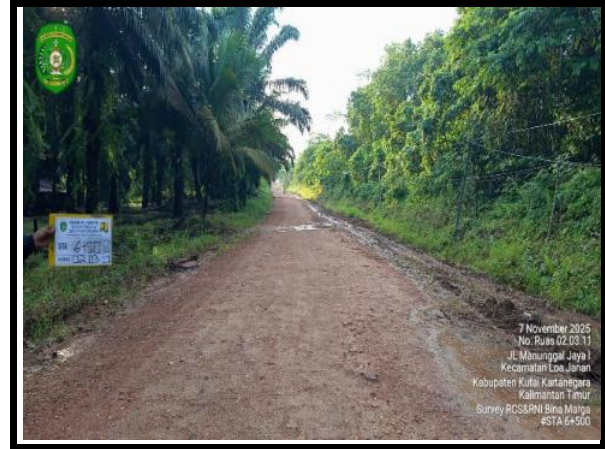
LOKASI :        **STA                6+400**

KONDISI PERKERASAN        :        Rusak Berat  
LEBAR PERKERASAN        :        6            M  
TIPE PERKERASAN        :        Kerikil

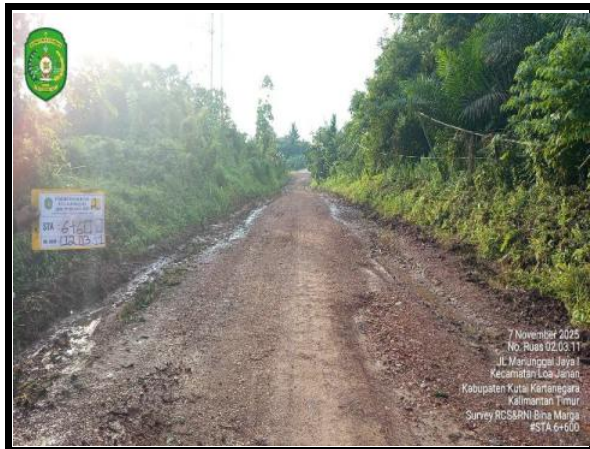
**LOKASI : STA 6+600**

KONDISI PERKERASAN : Rusak Berat  
LEBAR PERKERASAN : 6 M  
TIPE PERKERASAN : Kerikil

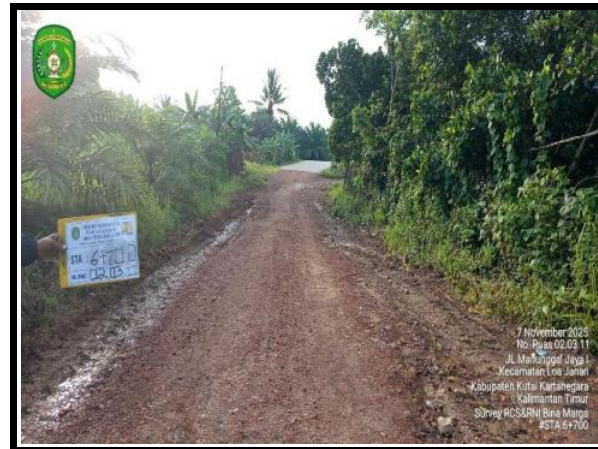
**LOKASI : STA 6+700**

KONDISI PERKERASAN : Rusak Berat  
LEBAR PERKERASAN : 6 M  
TIPE PERKERASAN : Kerikil

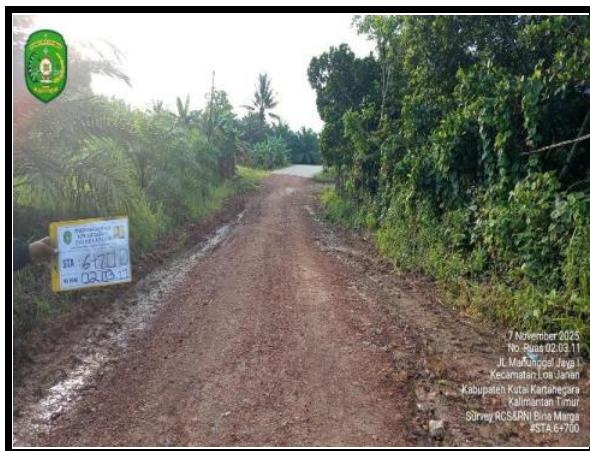
**LOKASI : STA 6+700**

KONDISI PERKERASAN : Baik  
LEBAR PERKERASAN : 6 M  
TIPE PERKERASAN : Kerikil

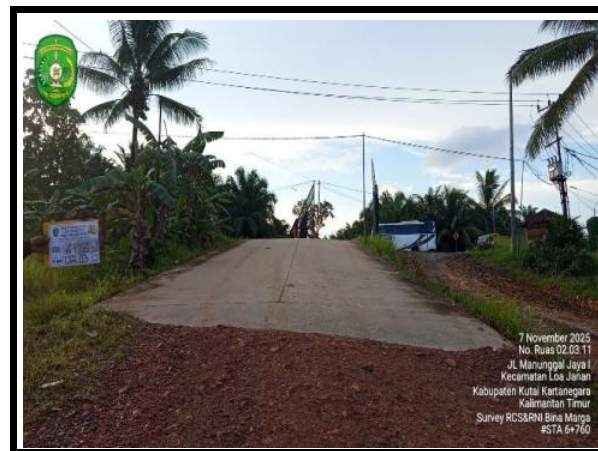
**LOKASI : STA 6+760**

KONDISI PERKERASAN : Baik  
LEBAR PERKERASAN : 5 M  
TIPE PERKERASAN : Beton

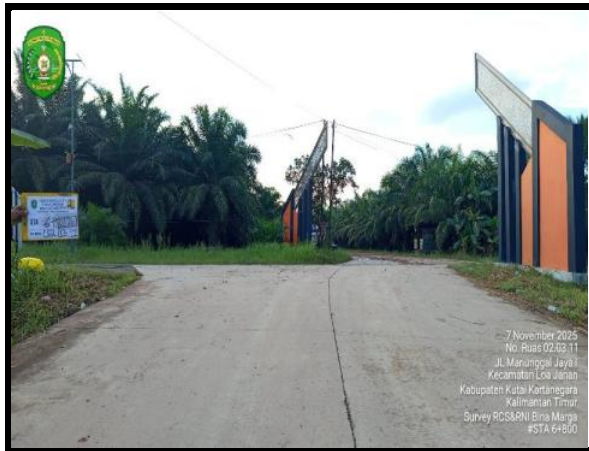
LOKASI :        **STA                6+800**

KONDISI PERKERASAN        :        Baik  
LEBAR PERKERASAN        :        5        M  
TIPE PERKERASAN        :        Beton

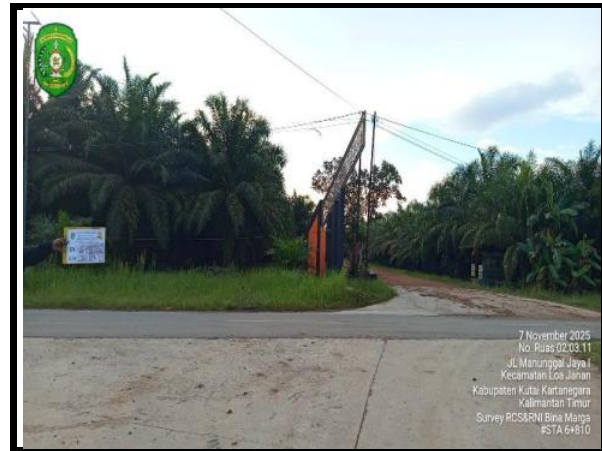
LOKASI :        **STA                6+810**

KONDISI PERKERASAN        :        Baik  
LEBAR PERKERASAN        :        5        M  
TIPE PERKERASAN        :        Beton
