**DINAS PEKERJAAN UMUM  
KABUPATEN KUTAI KARTANEGARA**

**FOTO SURVEY KONDISI JALAN KABUPATEN TAHUN 2025**

**RUAS JALAN : Jl. Taruna**

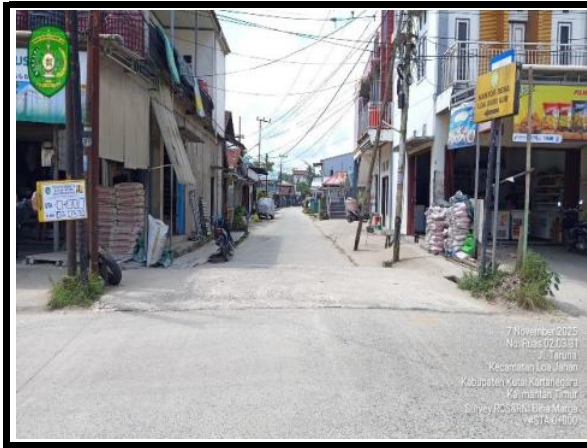
LOKASI : STA 0+000

KONDISI PERKERASAN : Sedang  
LEBAR PERKERASAN : 4 M  
TIPE PERKERASAN : Beton

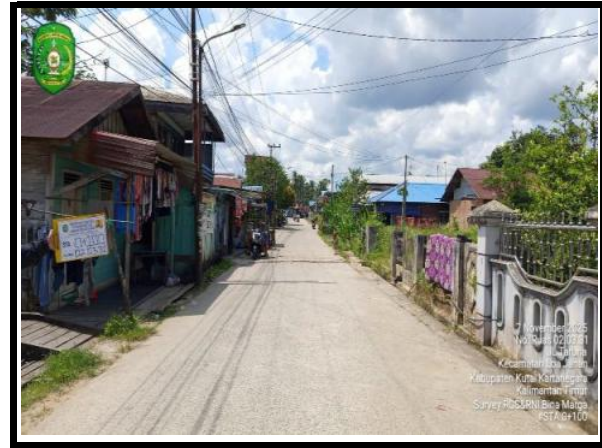
LOKASI : STA 0+100

KONDISI PERKERASAN : Baik  
LEBAR PERKERASAN : 4 M  
TIPE PERKERASAN : Beton

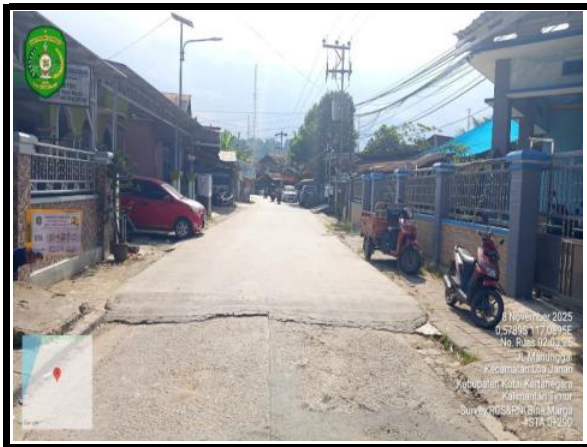
LOKASI : STA 0+110

KONDISI PERKERASAN : Sedang  
LEBAR PERKERASAN : 4 M  
TIPE PERKERASAN : Beton

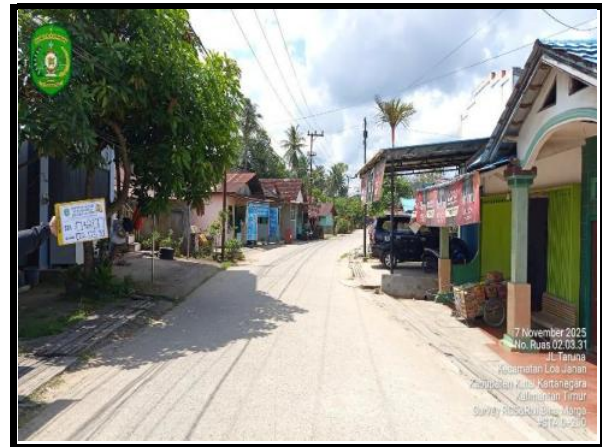
LOKASI : STA 0+200

KONDISI PERKERASAN : Sedang  
LEBAR PERKERASAN : 4 M  
TIPE PERKERASAN : Beton

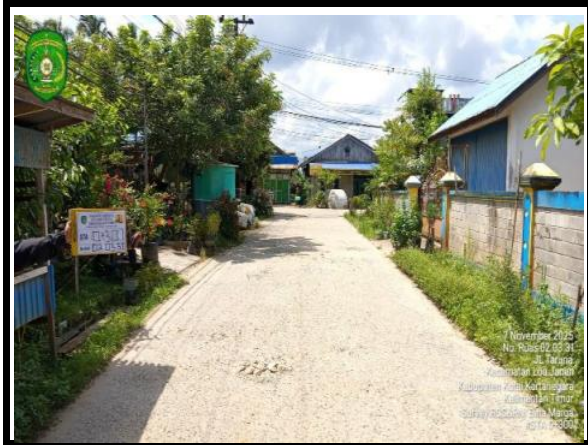
LOKASI : STA 0+300

KONDISI PERKERASAN : Rusak Ringan  
LEBAR PERKERASAN : 4 M  
TIPE PERKERASAN : Beton

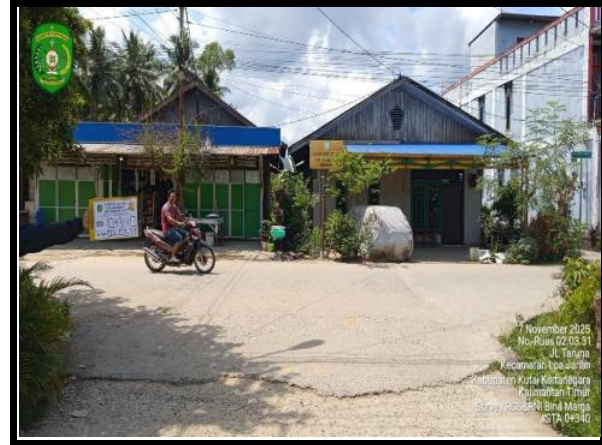
LOKASI : STA 0+340

KONDISI PERKERASAN : Rusak Ringan  
LEBAR PERKERASAN : 4  
TIPE PERKERASAN : Beton
