**DINAS PEKERJAAN UMUM  
KABUPATEN KUTAI KARTANEGARA**

**FOTO SURVEY KONDISI JALAN KABUPATEN TAHUN 2025**

**RUAS JALAN : Jl. Pelabuhan II**

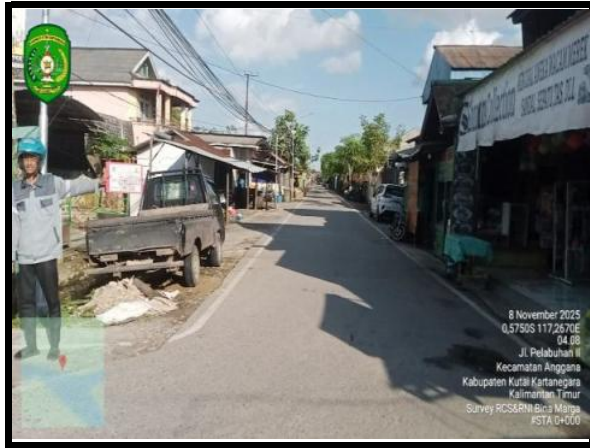
LOKASI : STA 0+000

KONDISI PERKERASAN : Baik  
LEBAR PERKERASAN : 6 M  
TIPE PERKERASAN : Beton

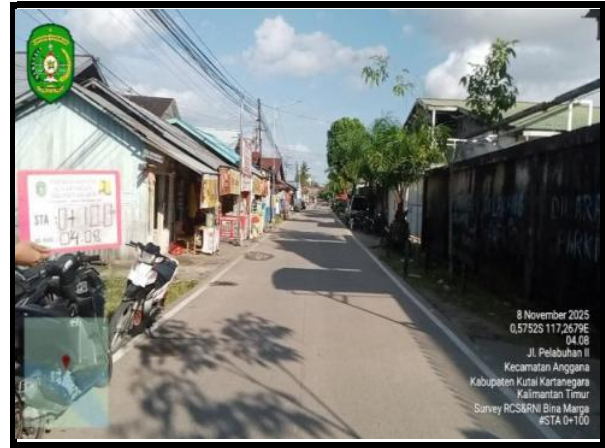
LOKASI : STA 0+100

KONDISI PERKERASAN : Baik  
LEBAR PERKERASAN : 6 M  
TIPE PERKERASAN : Beton

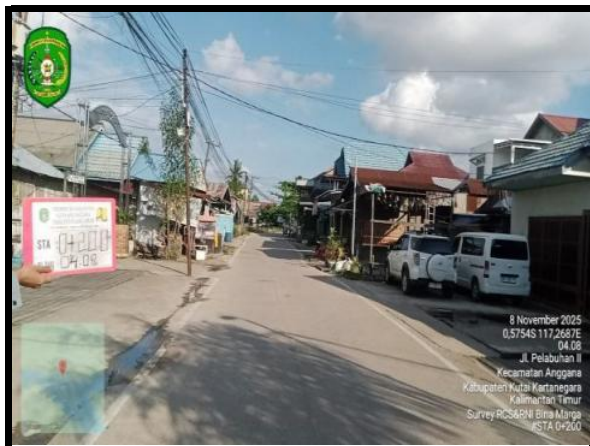
LOKASI : STA 0+200

KONDISI PERKERASAN : Baik  
LEBAR PERKERASAN : 6 M  
TIPE PERKERASAN : Beton

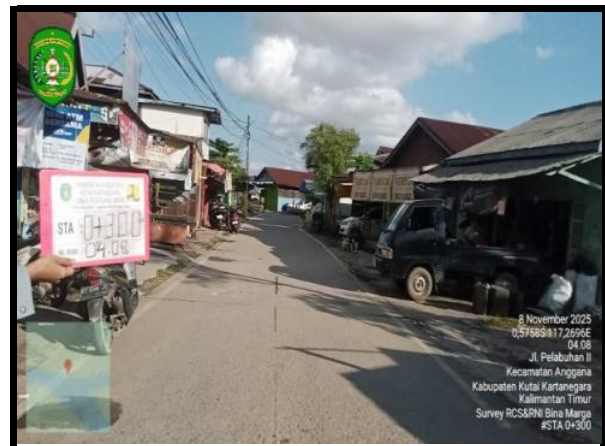
LOKASI : STA 0+300

KONDISI PERKERASAN : Baik  
LEBAR PERKERASAN : 6 M  
TIPE PERKERASAN : Beton

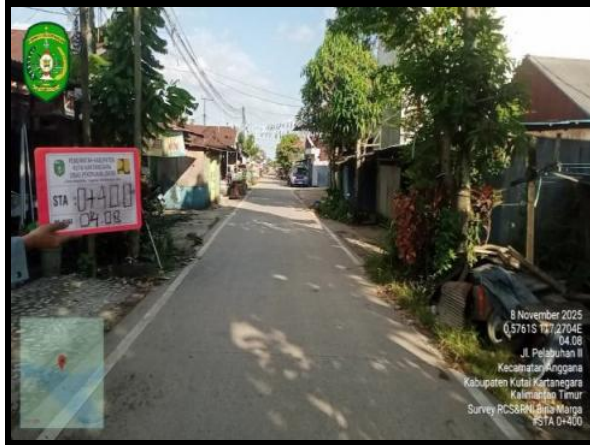
LOKASI : STA 0+400

KONDISI PERKERASAN : Baik  
LEBAR PERKERASAN : 6 M  
TIPE PERKERASAN : Beton

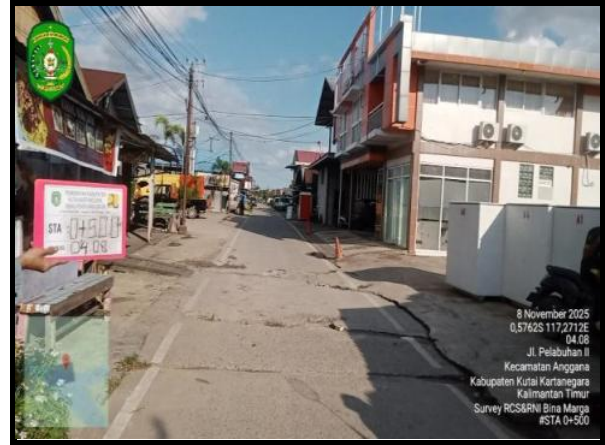
LOKASI : STA 0+500

KONDISI PERKERASAN : Rusak Ringan  
LEBAR PERKERASAN : 6 M  
TIPE PERKERASAN : Beton

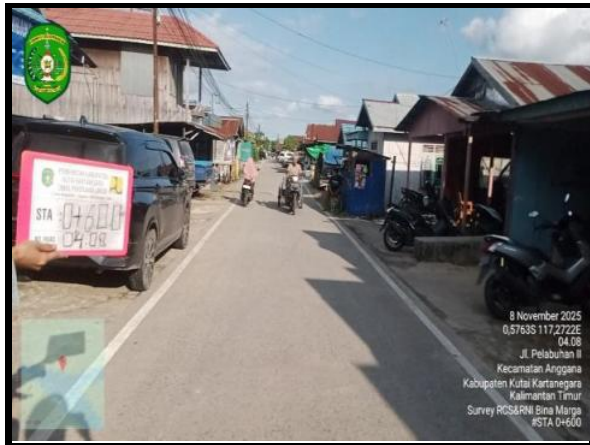
LOKASI : STA 0+600

KONDISI PERKERASAN : Baik  
LEBAR PERKERASAN : 6 M  
TIPE PERKERASAN : Beton

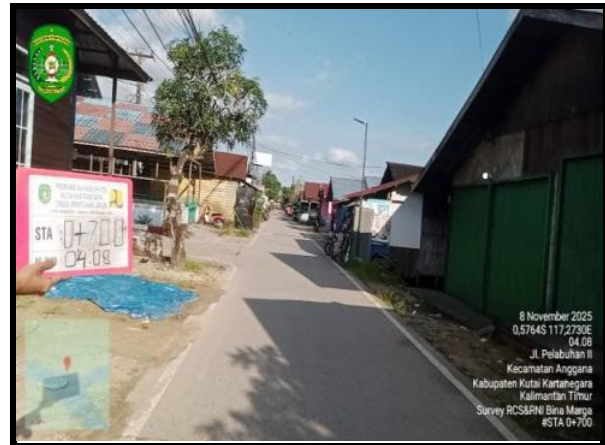
LOKASI : STA 0+700

KONDISI PERKERASAN : Baik  
LEBAR PERKERASAN : 6 M  
TIPE PERKERASAN : Beton

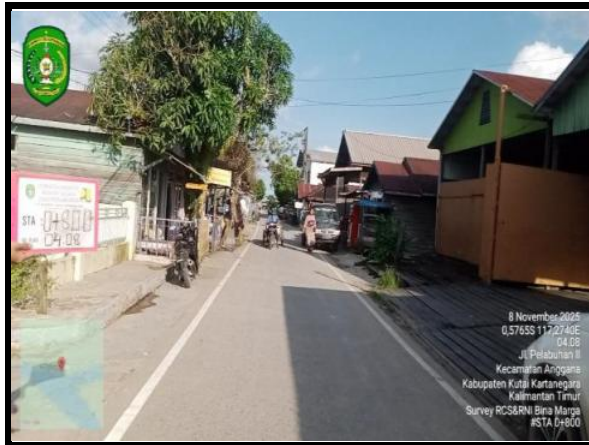
LOKASI : STA 0+800

KONDISI PERKERASAN : Baik  
LEBAR PERKERASAN : 6 M  
TIPE PERKERASAN : Beton

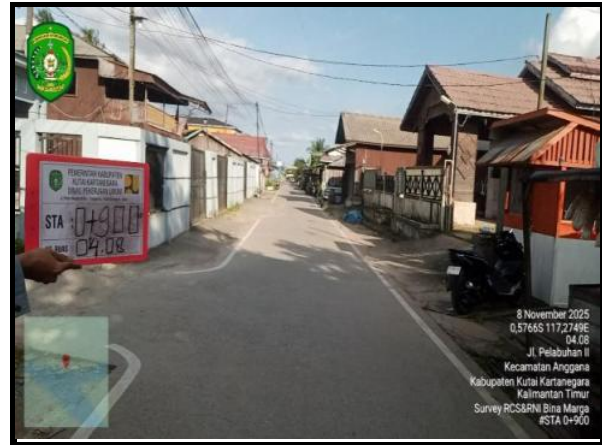
LOKASI : STA 0+900

KONDISI PERKERASAN : Baik  
LEBAR PERKERASAN : 6 M  
TIPE PERKERASAN : Beton

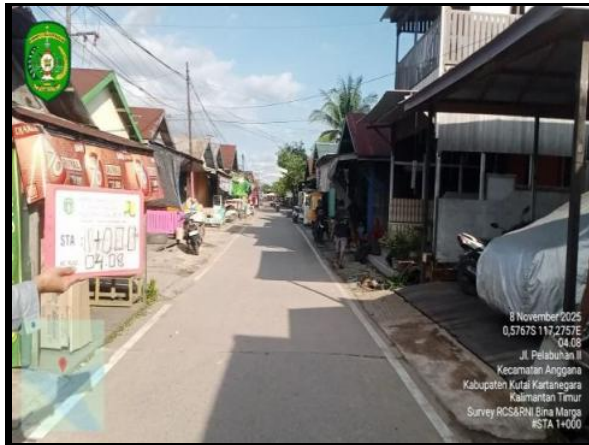
LOKASI : STA 1+000

KONDISI PERKERASAN : Baik  
LEBAR PERKERASAN : 6 M  
TIPE PERKERASAN : Beton

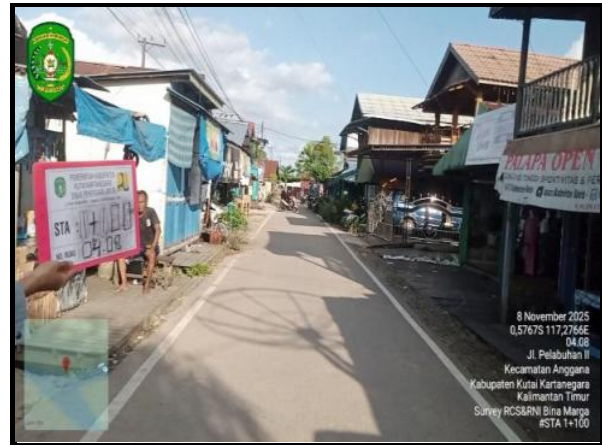
LOKASI : STA 1+100

KONDISI PERKERASAN : Baik  
LEBAR PERKERASAN : 6 M  
TIPE PERKERASAN : Beton

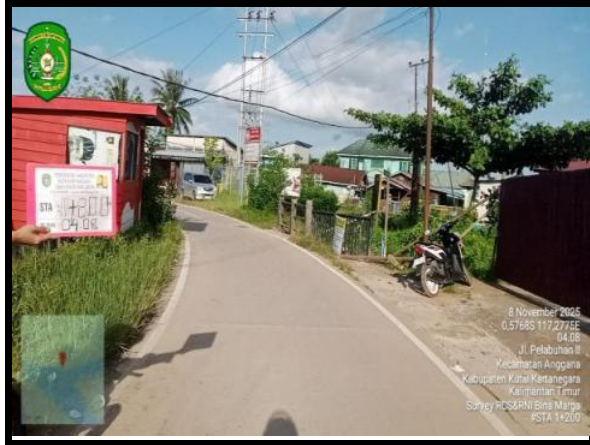
LOKASI : STA 1+200

KONDISI PERKERASAN : Baik  
LEBAR PERKERASAN : 6 M  
TIPE PERKERASAN : Beton

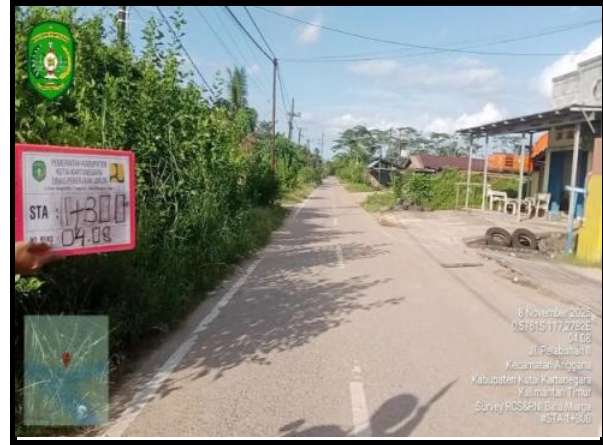
LOKASI : STA 1+300

KONDISI PERKERASAN : Baik  
LEBAR PERKERASAN : 6 M  
TIPE PERKERASAN : Beton

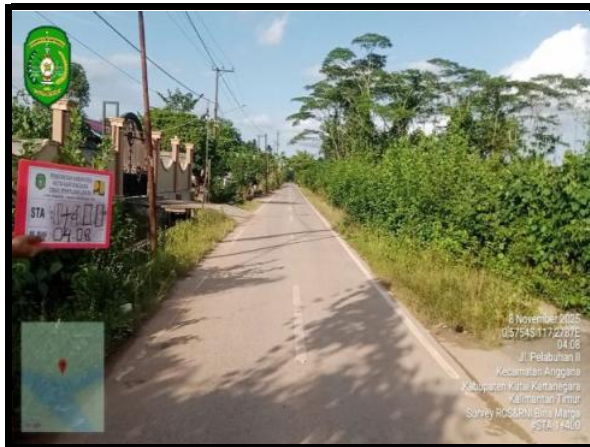
LOKASI : STA 1+400

KONDISI PERKERASAN : Baik  
LEBAR PERKERASAN : 6 M  
TIPE PERKERASAN : Beton

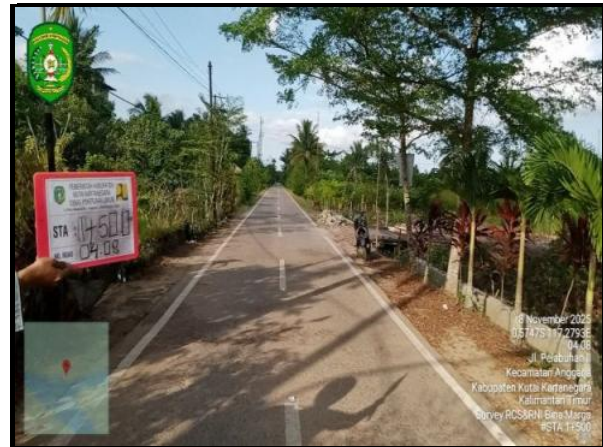
LOKASI : STA 1+500

KONDISI PERKERASAN : Baik  
LEBAR PERKERASAN : 6 M  
TIPE PERKERASAN : Beton

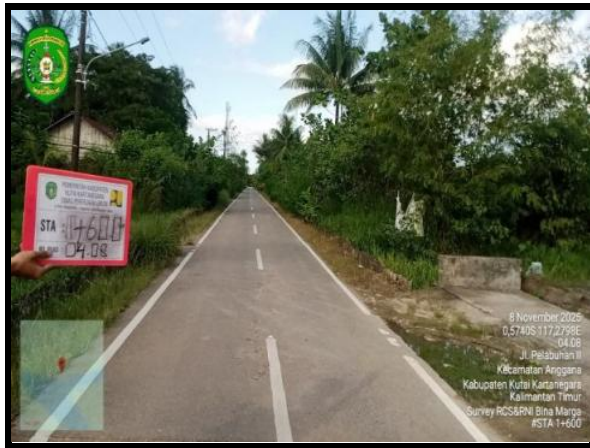
LOKASI : STA 1+600

KONDISI PERKERASAN : Baik  
LEBAR PERKERASAN : 6 M  
TIPE PERKERASAN : Beton

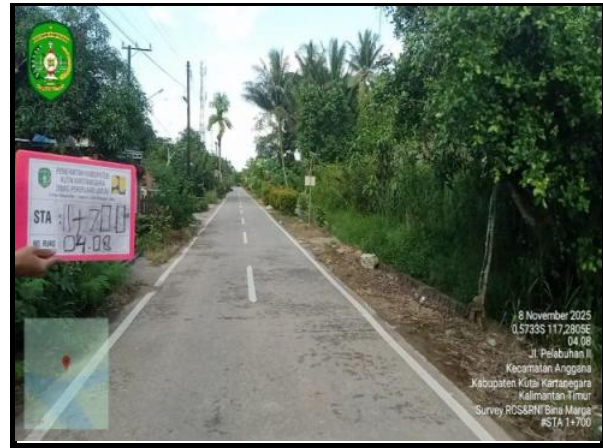
LOKASI : STA 1+700

KONDISI PERKERASAN : Baik  
LEBAR PERKERASAN : 6 M  
TIPE PERKERASAN : Beton

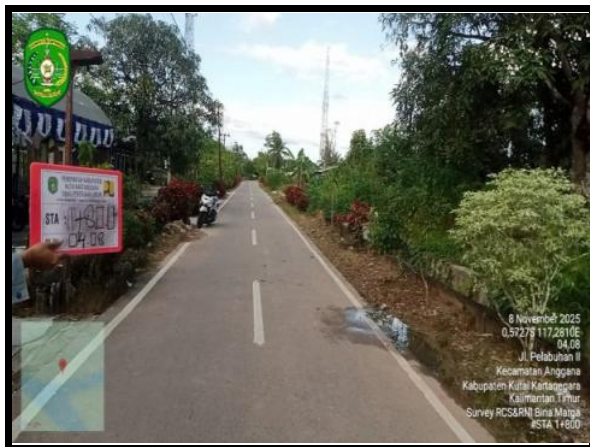
LOKASI : STA 1+800

KONDISI PERKERASAN : Baik  
LEBAR PERKERASAN : 6 M  
TIPE PERKERASAN : Beton

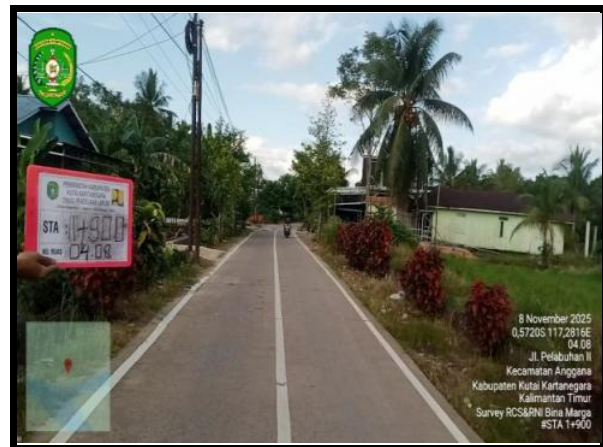
LOKASI : STA 1+900

KONDISI PERKERASAN : Baik  
LEBAR PERKERASAN : 6 M  
TIPE PERKERASAN : Beton

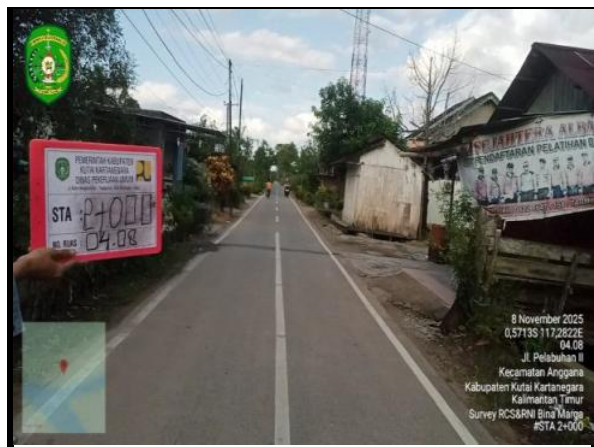
LOKASI : STA 2+000

KONDISI PERKERASAN : Baik  
LEBAR PERKERASAN : 6 M  
TIPE PERKERASAN : Beton

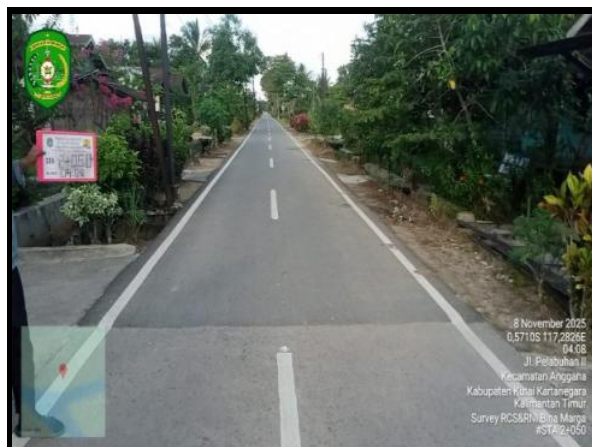
LOKASI : STA 2+050

KONDISI PERKERASAN : Baik  
LEBAR PERKERASAN : 6 M  
TIPE PERKERASAN : Aspal

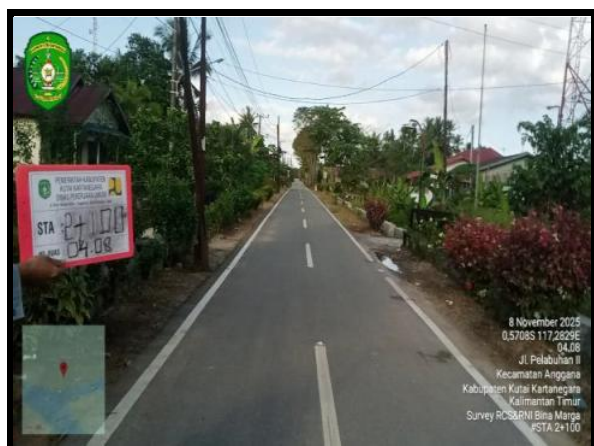
LOKASI : STA 2+100

KONDISI PERKERASAN : Baik  
LEBAR PERKERASAN : 6 M  
TIPE PERKERASAN : Aspal

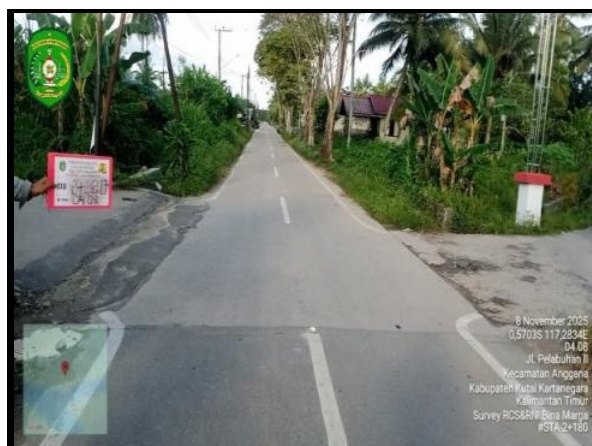
LOKASI : STA 2+180

KONDISI PERKERASAN : Baik  
LEBAR PERKERASAN : 6 M  
TIPE PERKERASAN : Beton

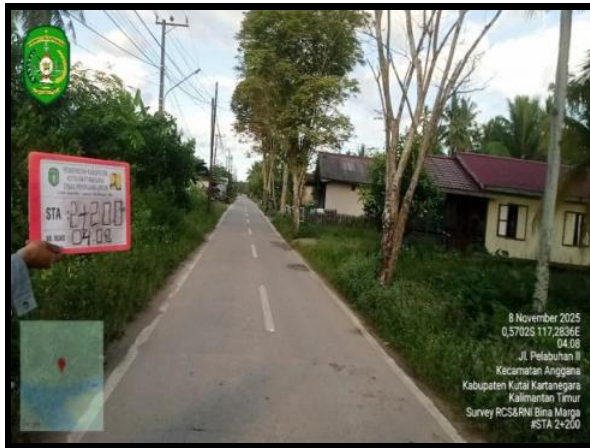
LOKASI : STA 2+200

KONDISI PERKERASAN : Baik  
LEBAR PERKERASAN : 6 M  
TIPE PERKERASAN : Beton

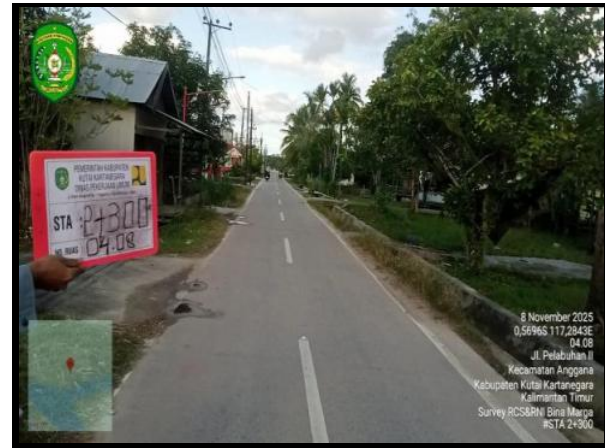
LOKASI : STA 2+300

KONDISI PERKERASAN : Baik  
LEBAR PERKERASAN : 6 M  
TIPE PERKERASAN : Beton

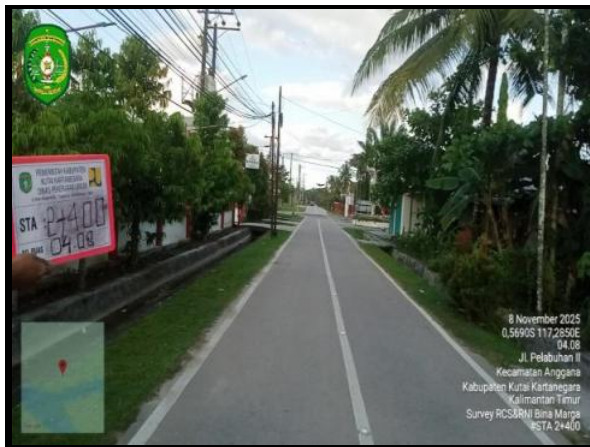
LOKASI : STA 2+400

KONDISI PERKERASAN : Baik  
LEBAR PERKERASAN : 6 M  
TIPE PERKERASAN : Beton

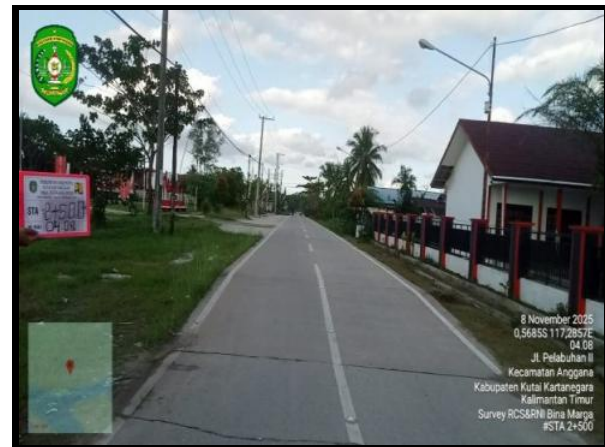
LOKASI : STA 2+500

KONDISI PERKERASAN : Baik  
LEBAR PERKERASAN : 6 M  
TIPE PERKERASAN : Beton

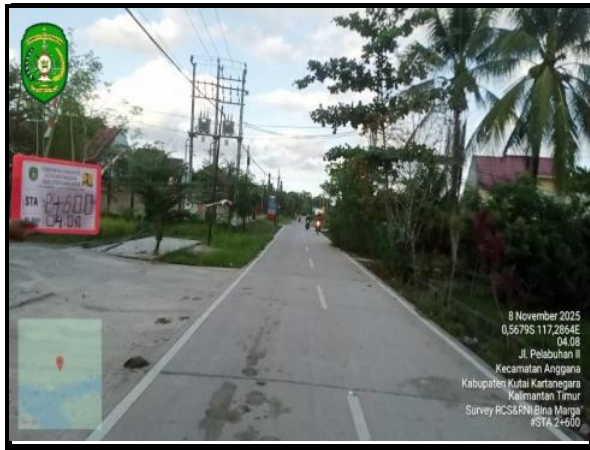
LOKASI : STA 2+600

KONDISI PERKERASAN : Baik  
LEBAR PERKERASAN : 6 M  
TIPE PERKERASAN : Beton

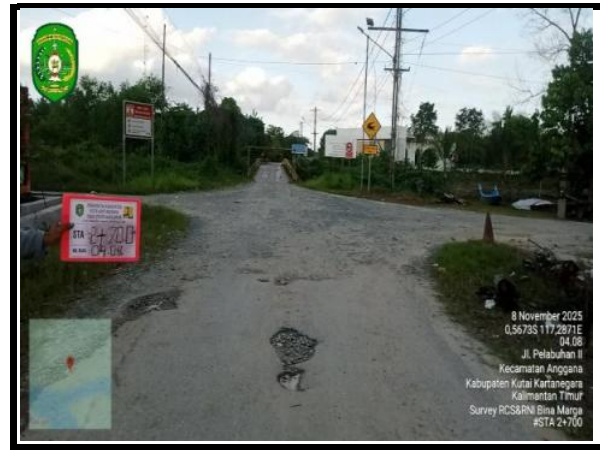
LOKASI : STA 2+700

KONDISI PERKERASAN : Rusak Berat  
LEBAR PERKERASAN : 6 M  
TIPE PERKERASAN : kerikil

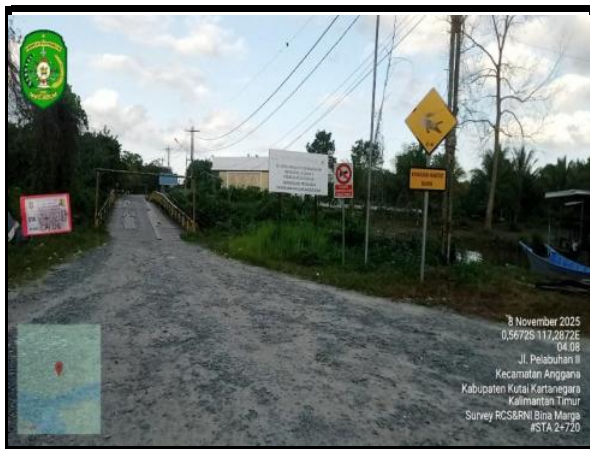
LOKASI : STA 2+720

KONDISI PERKERASAN : Rusak Berat  
LEBAR PERKERASAN : 6 M  
TIPE PERKERASAN : kerikil
