**DINAS PEKERJAAN UMUM  
KABUPATEN KUTAI KARTANEGARA**

**FOTO SURVEY KONDISI JALAN KABUPATEN TAHUN 2025**

**RUAS JALAN : Jl. Ismail**

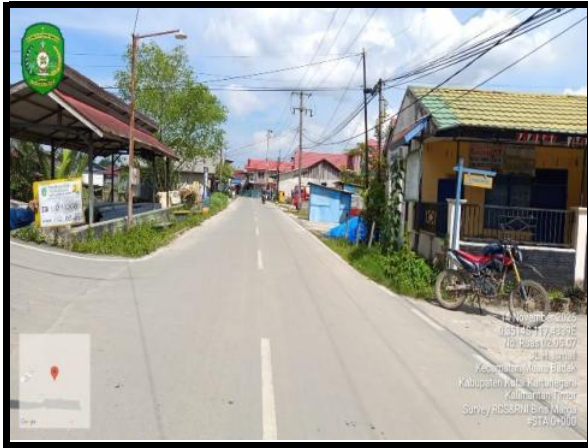
LOKASI : STA 0+000

KONDISI PERKERASAN : Baik

LEBAR PERKERASAN : 6 M

TIPE PERKERASAN : Beton

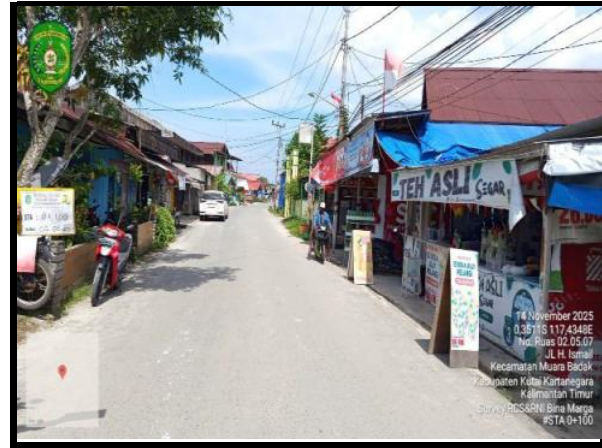
LOKASI : STA 0+100

KONDISI PERKERASAN : Baik

LEBAR PERKERASAN : 6 M

TIPE PERKERASAN : Aspal

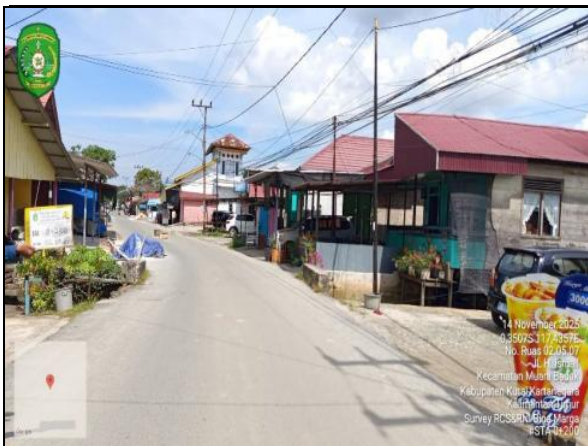
LOKASI : STA 0+200

KONDISI PERKERASAN : Baik

LEBAR PERKERASAN : 6 M

TIPE PERKERASAN : Aspal

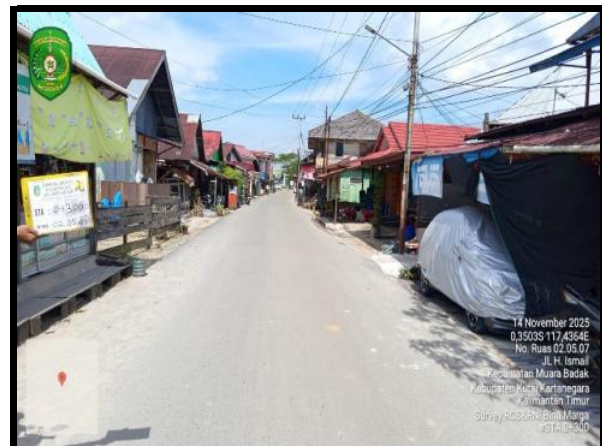
LOKASI : STA 0+300

KONDISI PERKERASAN : Baik

LEBAR PERKERASAN : 6 M

TIPE PERKERASAN : Aspal

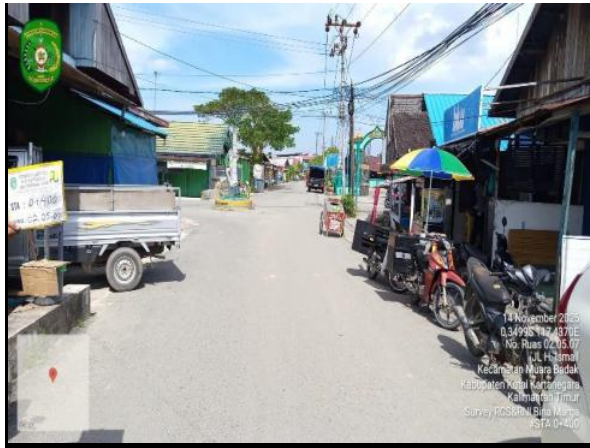
LOKASI : STA 0+400

KONDISI PERKERASAN : Baik  
LEBAR PERKERASAN : 6 M  
TIPE PERKERASAN : Aspal

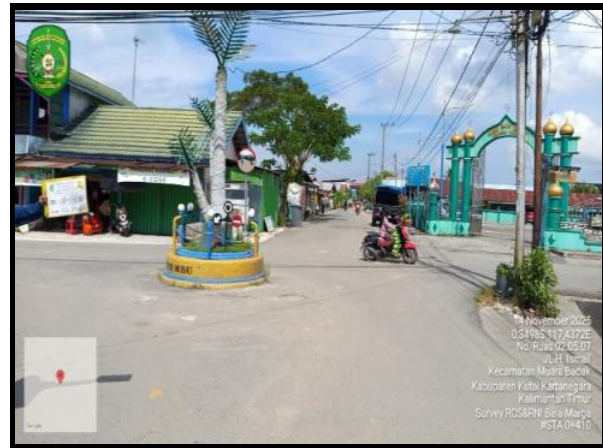
LOKASI : STA 0+410

KONDISI PERKERASAN : Baik  
LEBAR PERKERASAN : 6 M  
TIPE PERKERASAN : Aspal
