**DINAS PEKERJAAN UMUM  
KABUPATEN KUTAI KARTANEGARA**

**FOTO SURVEY KONDISI JALAN KABUPATEN TAHUN 2025**

**RUAS JALAN : Jl. Muara Badak Ilir - Gas Alam Badak Satu**

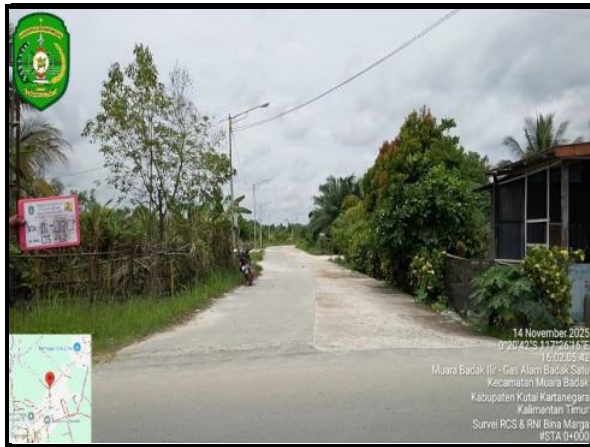
LOKASI : STA 0+000

KONDISI PERKERASAN : Baik  
LEBAR PERKERASAN : 6 M  
TIPE PERKERASAN : Beton

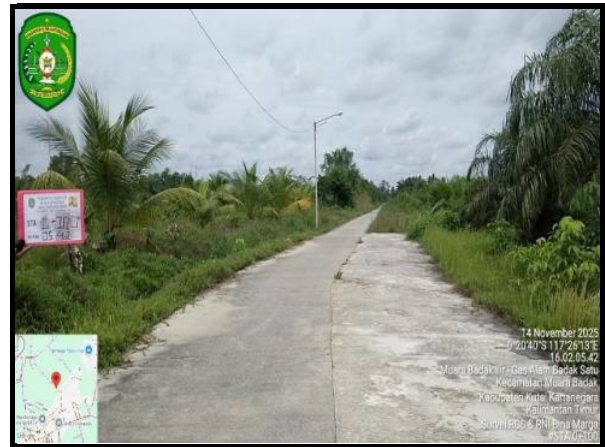
LOKASI : STA 0+100

KONDISI PERKERASAN : Sedang  
LEBAR PERKERASAN : 6 M  
TIPE PERKERASAN : Beton

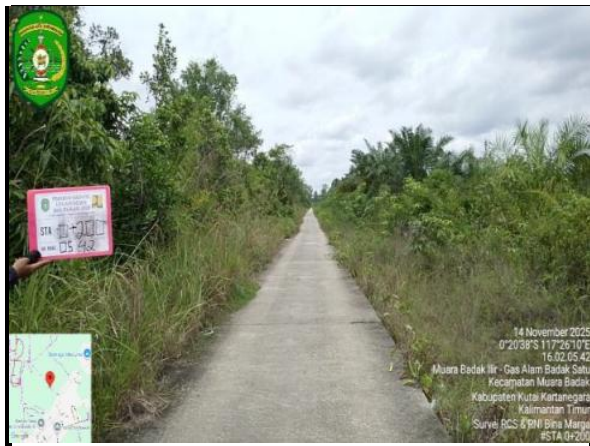
LOKASI : STA 0+200

KONDISI PERKERASAN : Baik  
LEBAR PERKERASAN : 3 M  
TIPE PERKERASAN : Beton

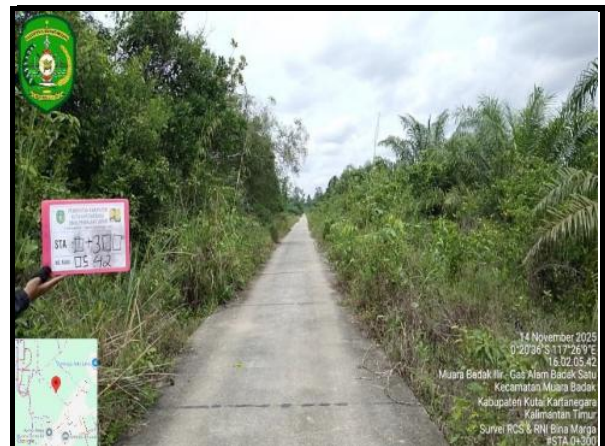
LOKASI : STA 0+300

KONDISI PERKERASAN : Baik  
LEBAR PERKERASAN : 3 M  
TIPE PERKERASAN : Beton

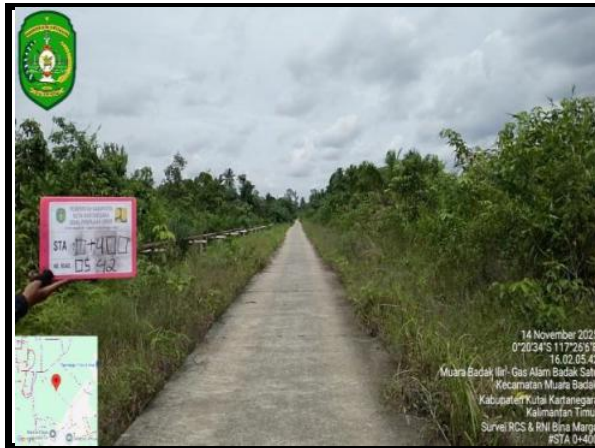
LOKASI : STA 0+400

KONDISI PERKERASAN : Baik  
LEBAR PERKERASAN : 3 M  
TIPE PERKERASAN : Beton

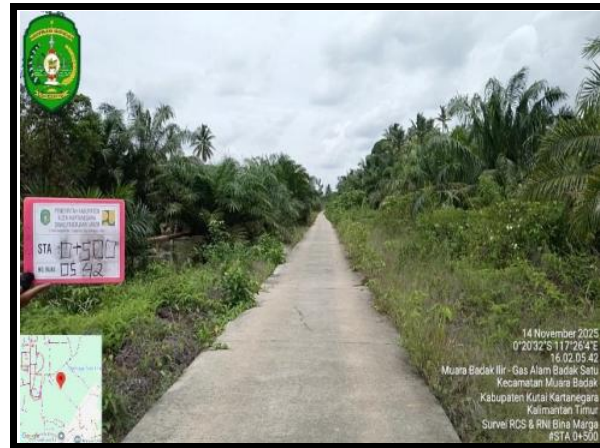
LOKASI : STA 0+500

KONDISI PERKERASAN : Baik  
LEBAR PERKERASAN : 3 M  
TIPE PERKERASAN : Beton

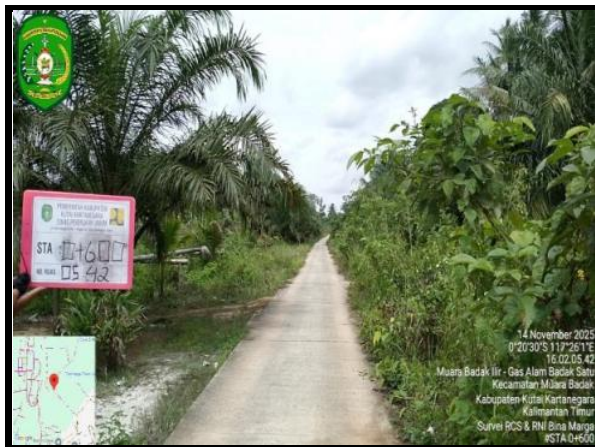
LOKASI : STA 0+600

KONDISI PERKERASAN : Baik  
LEBAR PERKERASAN : 3 M  
TIPE PERKERASAN : Beton

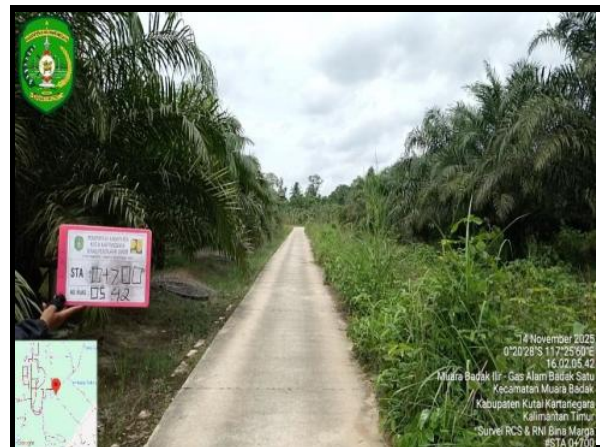
LOKASI : STA 0+700

KONDISI PERKERASAN : Baik  
LEBAR PERKERASAN : 3 M  
TIPE PERKERASAN : Beton

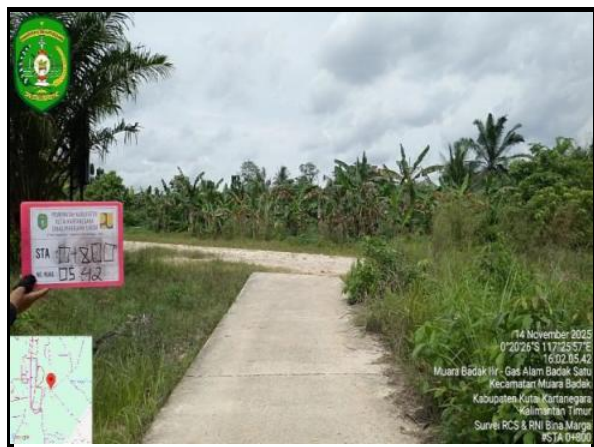
LOKASI : STA 0+800

KONDISI PERKERASAN : Baik  
LEBAR PERKERASAN : 3 M  
TIPE PERKERASAN : Beton

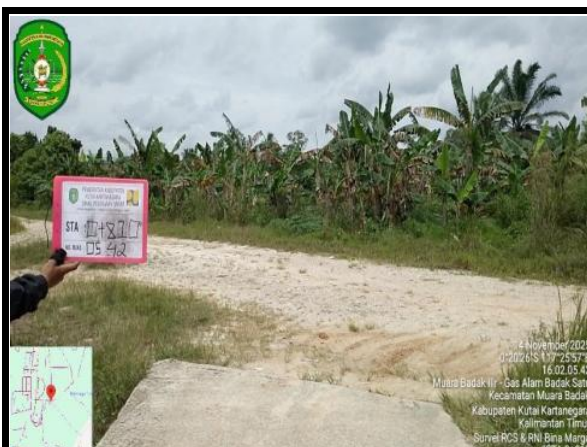
LOKASI : STA 0+810

KONDISI PERKERASAN : Baik  
LEBAR PERKERASAN : 3 M  
TIPE PERKERASAN : Beton
