**DINAS PEKERJAAN UMUM  
KABUPATEN KUTAI KARTANEGARA**

**FOTO SURVEY KONDISI JALAN KABUPATEN TAHUN 2025**

**RUAS JALAN : Jl. H. Nadjamuddin**

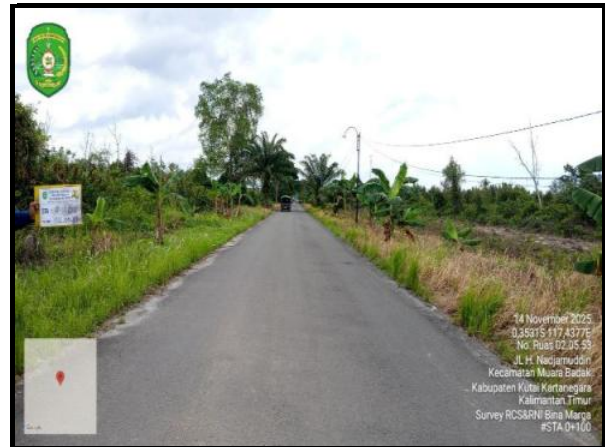
LOKASI : STA 0+100

KONDISI PERKERASAN : Baik  
LEBAR PERKERASAN : 7 M  
TIPE PERKERASAN : Aspal

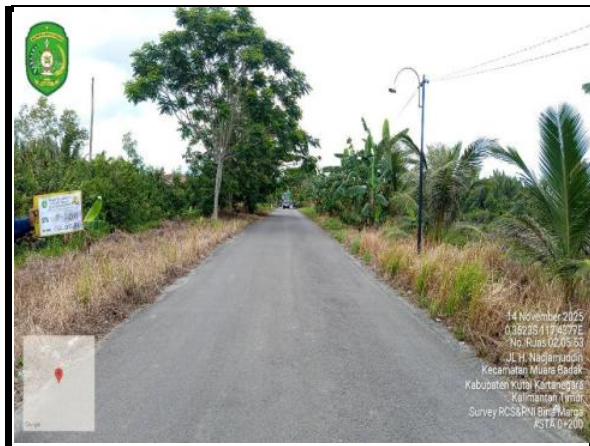
LOKASI : STA 0+200

KONDISI PERKERASAN : Baik  
LEBAR PERKERASAN : 7 M  
TIPE PERKERASAN : Aspal

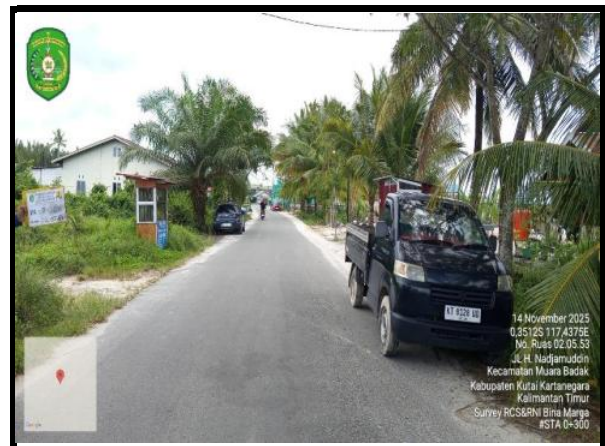
LOKASI : STA 0+300

KONDISI PERKERASAN : Baik  
LEBAR PERKERASAN : 7 M  
TIPE PERKERASAN : Aspal

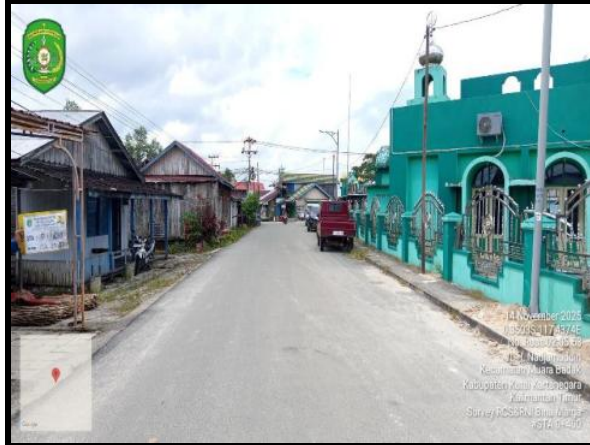
LOKASI : STA 0+400

KONDISI PERKERASAN : Baik  
LEBAR PERKERASAN : 7 M  
TIPE PERKERASAN : Aspal

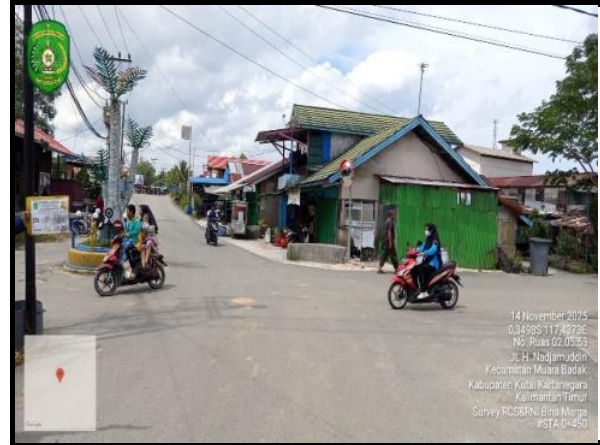
LOKASI : STA 0+450

KONDISI PERKERASAN : Baik  
LEBAR PERKERASAN : 7 M  
TIPE PERKERASAN : Aspal
