**DINAS PEKERJAAN UMUM  
KABUPATEN KUTAI KARTANEGARA**

**FOTO SURVEY KONDISI JALAN KABUPATEN TAHUN 2025**

**RUAS JALAN : Jl. Arwana**

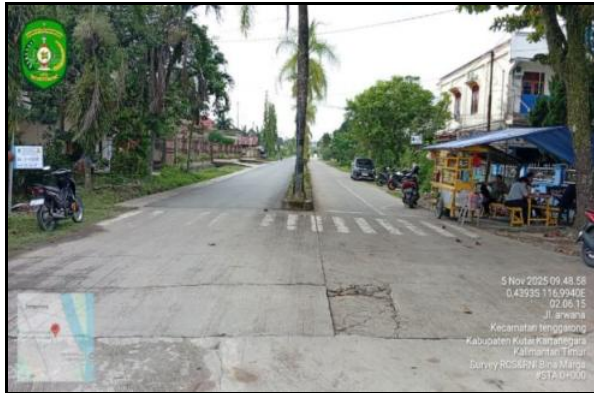
LOKASI : STA 0+000  
KONDISI PERKERASAN : Rusak Ringan  
LEBAR PERKERASAN : 8 M  
TIPE PERKERASAN : Beton

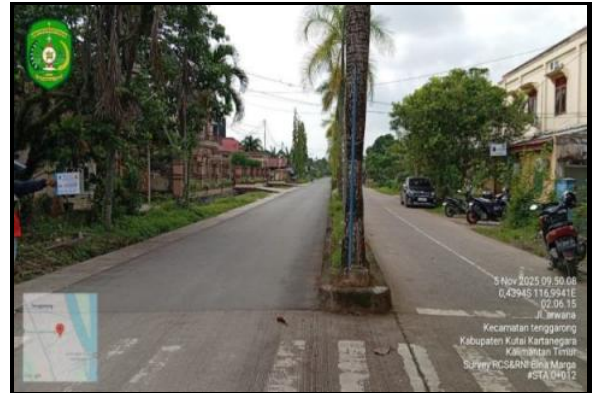
LOKASI : STA 0+012  
KONDISI PERKERASAN : Baik  
LEBAR PERKERASAN : 8 M  
TIPE PERKERASAN : Beton

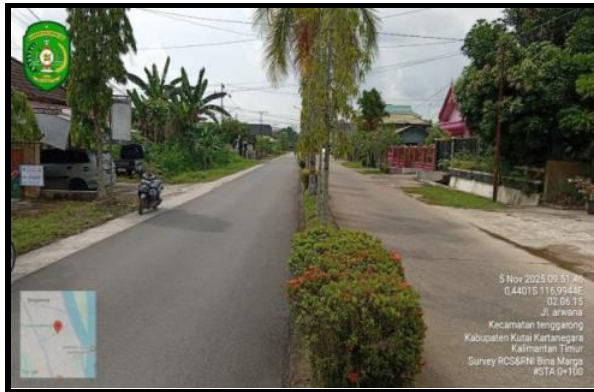
LOKASI : STA 0+100  
KONDISI PERKERASAN : Baik  
LEBAR PERKERASAN : 8 M  
TIPE PERKERASAN : Beton

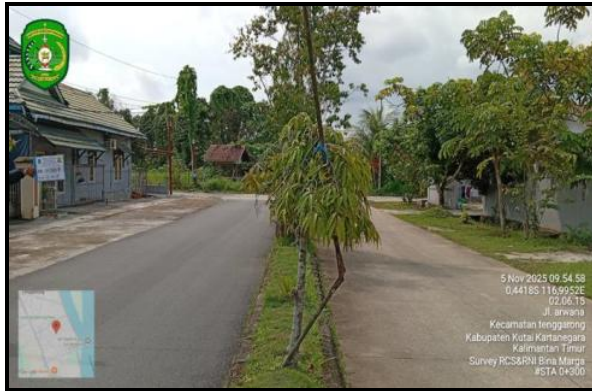
**LOKASI : STA 0+300**

KONDISI PERKERASAN : Baik  
LEBAR PERKERASAN : 8 M  
TIPE PERKERASAN : Beton

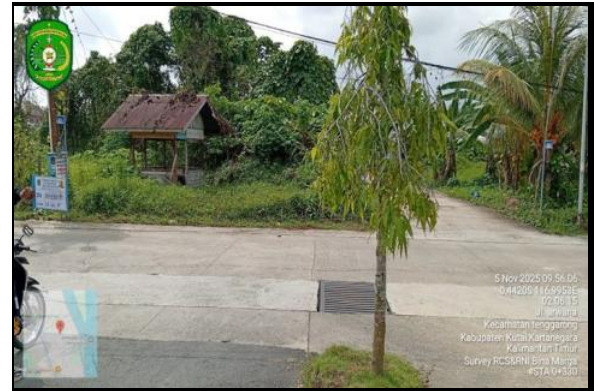
**LOKASI : STA 0+330**

KONDISI PERKERASAN : Baik  
LEBAR PERKERASAN : 8 M  
TIPE PERKERASAN : Beton
