**DINAS PEKERJAAN UMUM  
KABUPATEN KUTAI KARTANEGARA**

**FOTO SURVEY KONDISI JALAN KABUPATEN TAHUN 2025**

**RUAS JALAN : Jl. Gunung Jati**

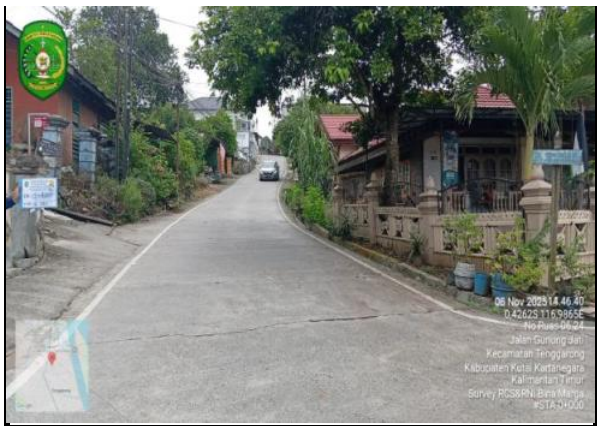
LOKASI : STA 0+000

KONDISI PERKERASAN : Baik

LEBAR PERKERASAN : 5.7 M

TIPE PERKERASAN : Beton

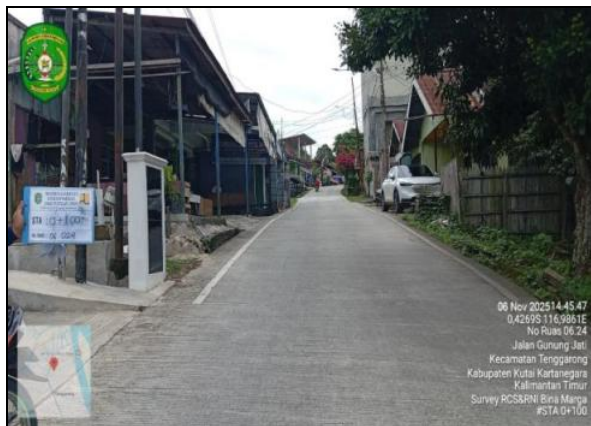
LOKASI : STA 0+100

KONDISI PERKERASAN : Baik

LEBAR PERKERASAN : 5.7 M

TIPE PERKERASAN : Beton

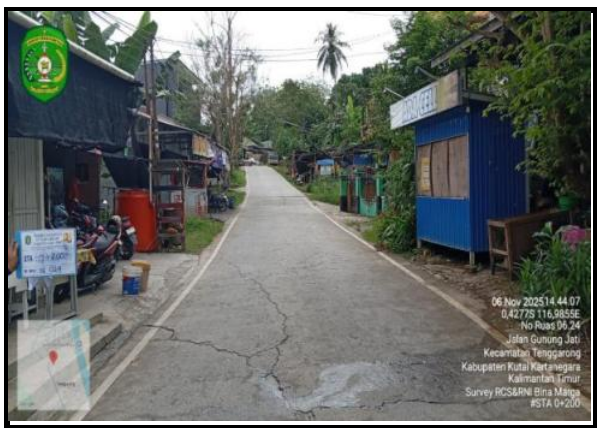
LOKASI : STA 0+200

KONDISI PERKERASAN : Rusak Ringan

LEBAR PERKERASAN : 5.7 M

TIPE PERKERASAN : Beton

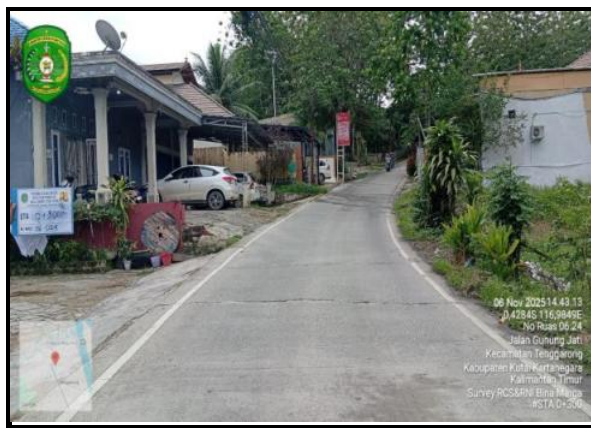
LOKASI : STA 0+300

KONDISI PERKERASAN : Baik

LEBAR PERKERASAN : 5.7 M

TIPE PERKERASAN : Beton

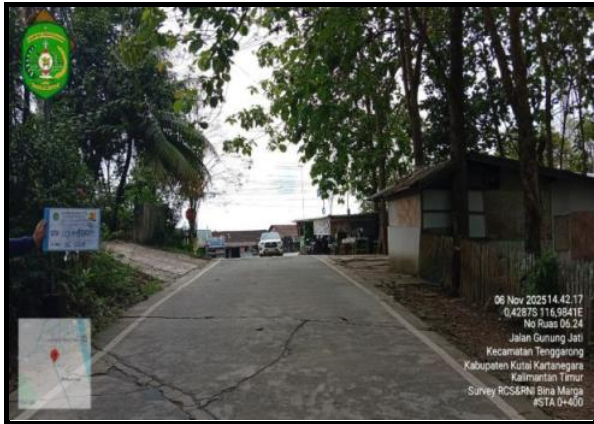
**LOKASI : STA 0+400**

**KONDISI PERKERASAN : Rusak Ringan**  
**LEBAR PERKERASAN : 5.7 M**  
**TIPE PERKERASAN : Beton**

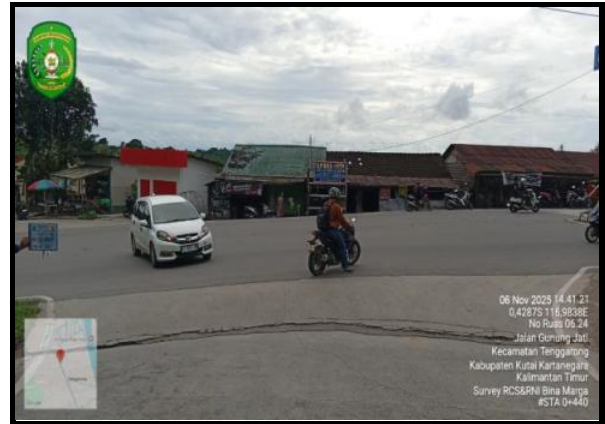
**LOKASI : STA 0+440**

**KONDISI PERKERASAN : Rusak Ringan**  
**LEBAR PERKERASAN : 5.7 M**  
**TIPE PERKERASAN : Beton**
