**DINAS PEKERJAAN UMUM  
KABUPATEN KUTAI KARTANEGARA**

**FOTO SURVEY KONDISI JALAN KABUPATEN TAHUN 2025**

**RUAS JALAN : Jl. Danau Melintang**

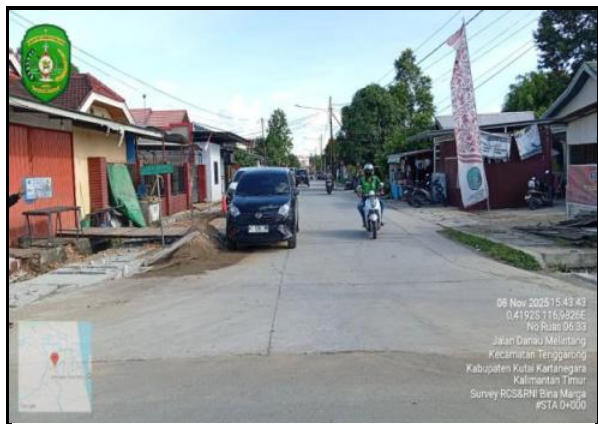
**LOKASI : STA 0+000**

KONDISI PERKERASAN : Baik  
LEBAR PERKERASAN : 6.4 M  
TIPE PERKERASAN : Beton

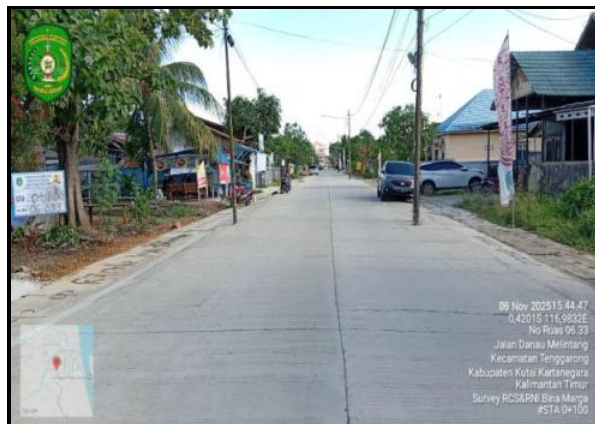
**LOKASI : STA 0+100**

KONDISI PERKERASAN : Baik  
LEBAR PERKERASAN : 6.4 M  
TIPE PERKERASAN : Beton

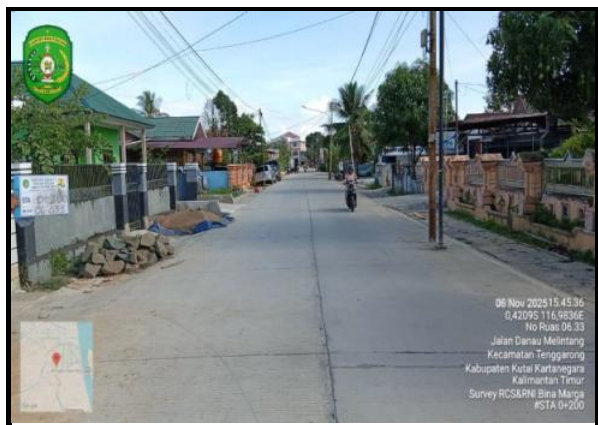
**LOKASI : STA 0+200**

KONDISI PERKERASAN : Baik  
LEBAR PERKERASAN : 6.4 M  
TIPE PERKERASAN : Beton

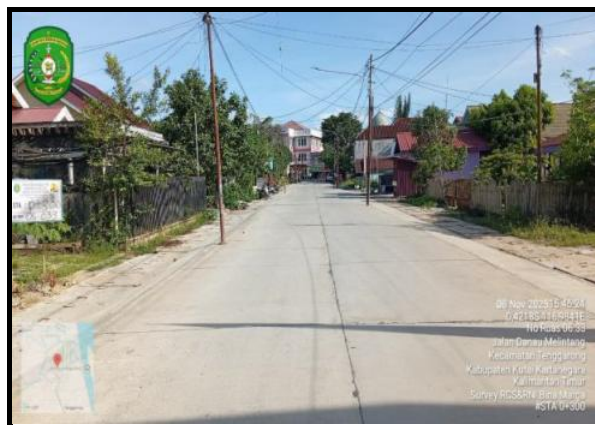
**LOKASI : STA 0+300**

KONDISI PERKERASAN : Baik  
LEBAR PERKERASAN : 6.4 M  
TIPE PERKERASAN : Beton

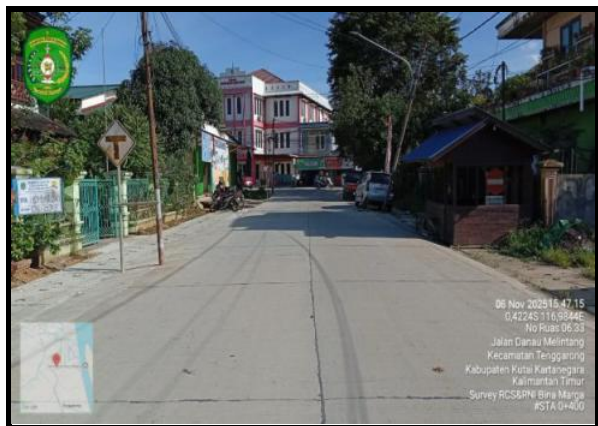
**LOKASI : STA 0+400**

KONDISI PERKERASAN : Baik  
LEBAR PERKERASAN : 6.4 M  
TIPE PERKERASAN : Beton

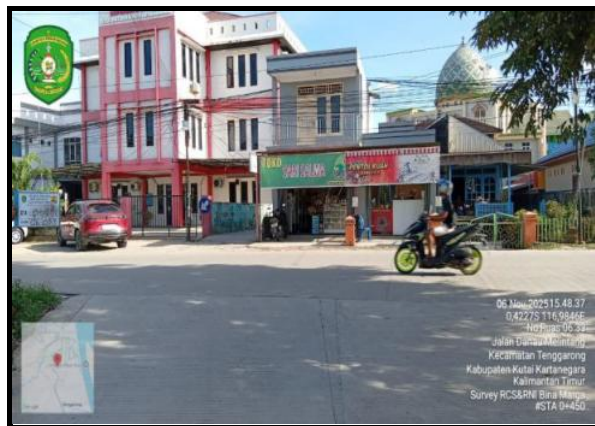
**LOKASI : STA 0+450**

KONDISI PERKERASAN : Baik  
LEBAR PERKERASAN : 6.4 M  
TIPE PERKERASAN : Beton
