**DINAS PEKERJAAN UMUM  
KABUPATEN KUTAI KARTANEGARA**

**FOTO SURVEY KONDISI JALAN KABUPATEN TAHUN 2025**

**RUAS JALAN : Jl. Cempaka**

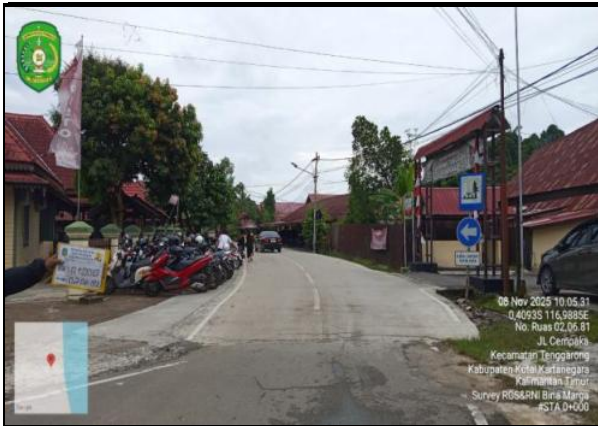
**LOKASI : STA 0+000**

KONDISI PERKERASAN : Baik  
LEBAR PERKERASAN : 6 M  
TIPE PERKERASAN : Beton

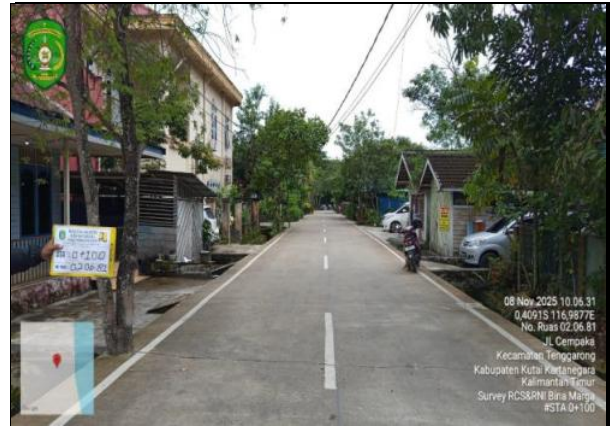
**LOKASI : STA 0+100**

KONDISI PERKERASAN : Baik  
LEBAR PERKERASAN : 6 M  
TIPE PERKERASAN : Beton

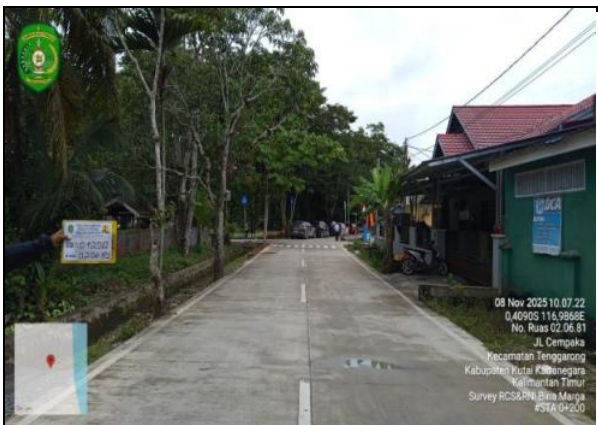
**LOKASI : STA 0+200**

KONDISI PERKERASAN : Baik  
LEBAR PERKERASAN : 6 M  
TIPE PERKERASAN : Beton

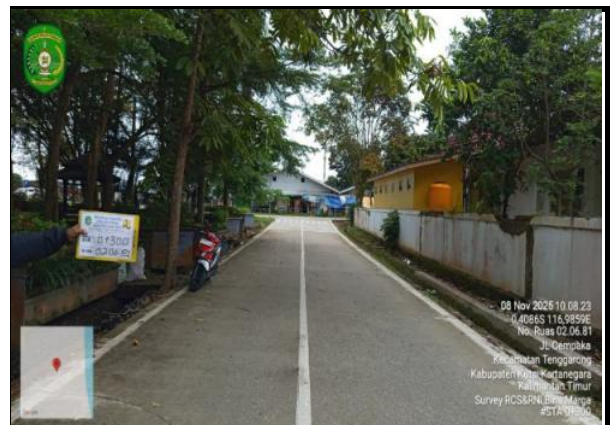
**LOKASI : STA 0+300**

KONDISI PERKERASAN : Baik  
LEBAR PERKERASAN : 6 M  
TIPE PERKERASAN : Beton

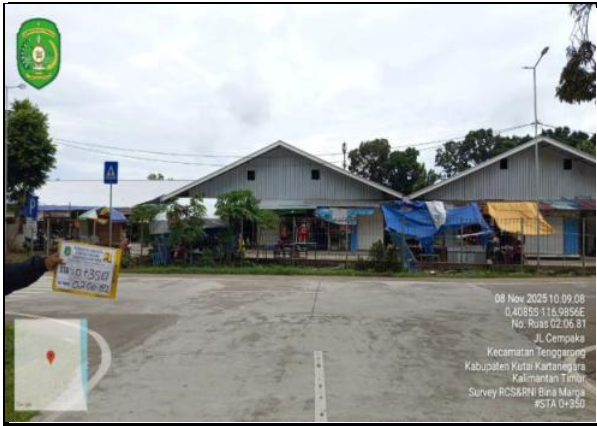
**LOKASI : STA 0+350**

**KONDISI PERKERASAN : Baik**  
**LEBAR PERKERASAN : 6 M**  
**TIPE PERKERASAN : Beton**
