**DINAS PEKERJAAN UMUM  
KABUPATEN KUTAI KARTANEGARA**

**FOTO SURVEY KONDISI JALAN KABUPATEN TAHUN 2025**

**RUAS JALAN : Jl. Mawar III**

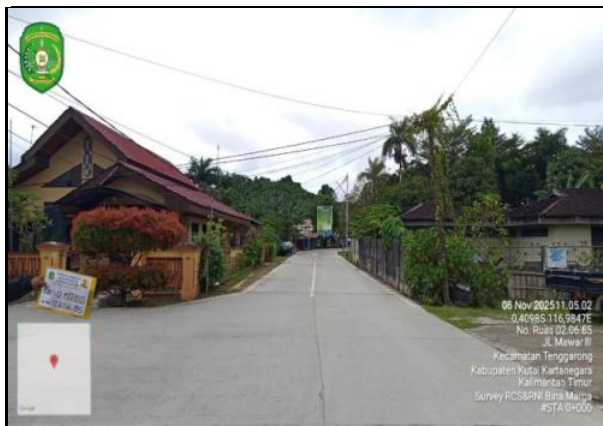
**LOKASI : STA 0+000**

KONDISI PERKERASAN : Baik  
LEBAR PERKERASAN : 6 M  
TIPE PERKERASAN : Beton

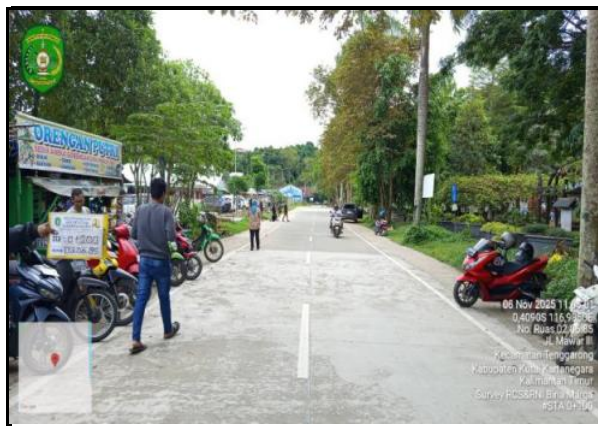
**LOKASI : STA 0+100**

KONDISI PERKERASAN : Baik  
LEBAR PERKERASAN : 6 M  
TIPE PERKERASAN : Beton

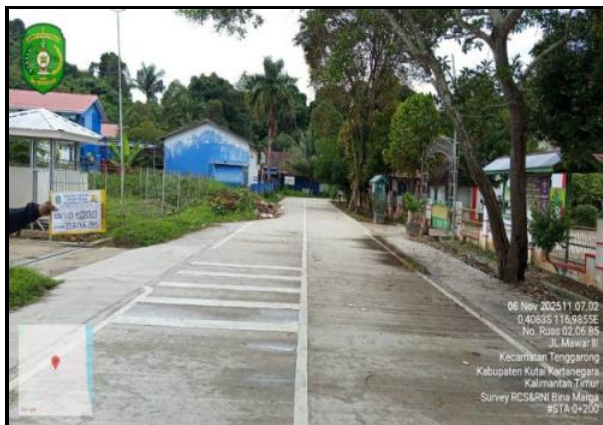
**LOKASI : STA 0+200**

KONDISI PERKERASAN : Baik  
LEBAR PERKERASAN : 6 M  
TIPE PERKERASAN : Beton

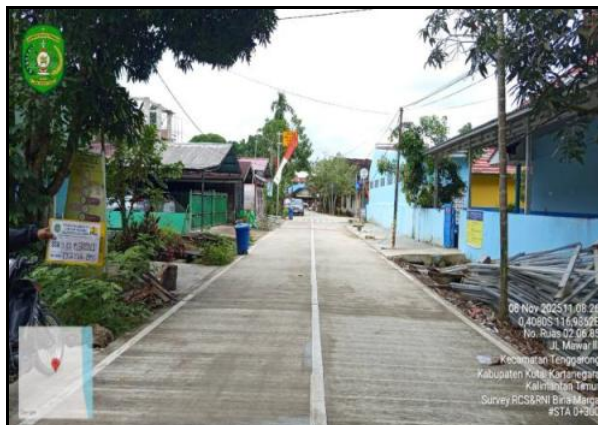
**LOKASI : STA 0+300**

KONDISI PERKERASAN : Baik  
LEBAR PERKERASAN : 6 M  
TIPE PERKERASAN : Beton

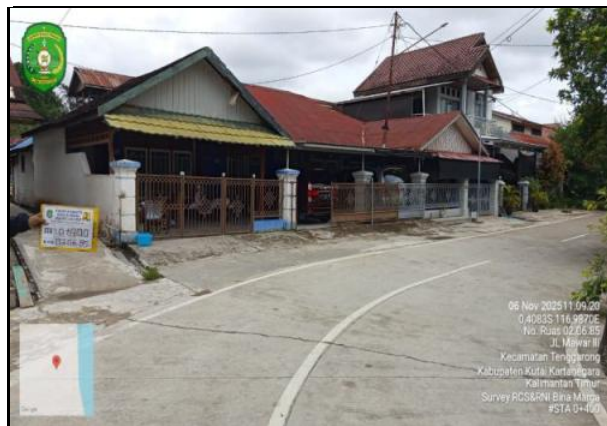
**LOKASI : STA 0+400**

KONDISI PERKERASAN : Baik  
LEBAR PERKERASAN : 6 M  
TIPE PERKERASAN : Beton

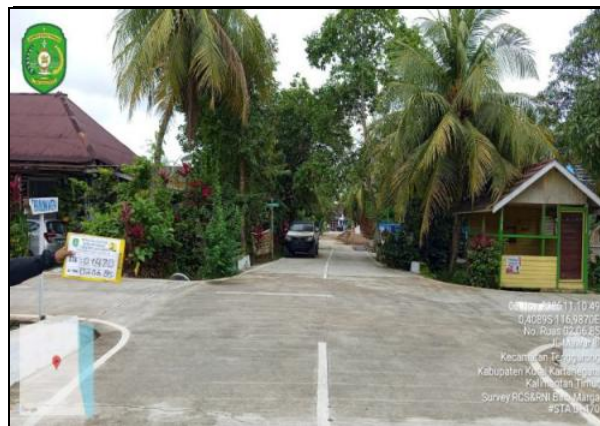
**LOKASI : STA 0+470**

KONDISI PERKERASAN : Baik  
LEBAR PERKERASAN : 6 M  
TIPE PERKERASAN : Beton
