**DINAS PEKERJAAN UMUM  
KABUPATEN KUTAI KARTANEGARA**

**FOTO SURVEY KONDISI JALAN KABUPATEN TAHUN 2025**

**RUAS JALAN : Jl. Manunggal Daya II**

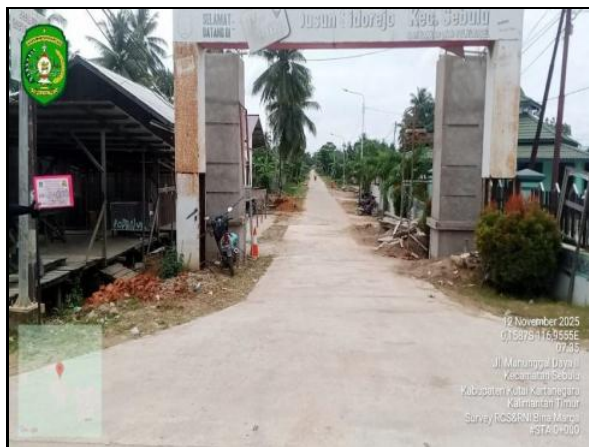
LOKASI : STA 0+000

KONDISI PERKERASAN : Baik  
LEBAR PERKERASAN : 4 M  
TIPE PERKERASAN : Beton

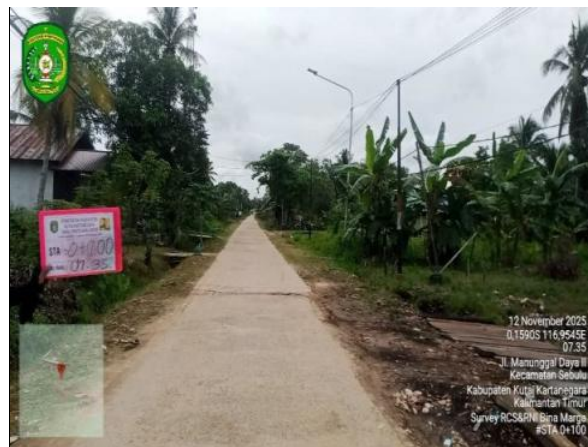
LOKASI : STA 0+100

KONDISI PERKERASAN : Rusak Ringan  
LEBAR PERKERASAN : 4 M  
TIPE PERKERASAN : Beton

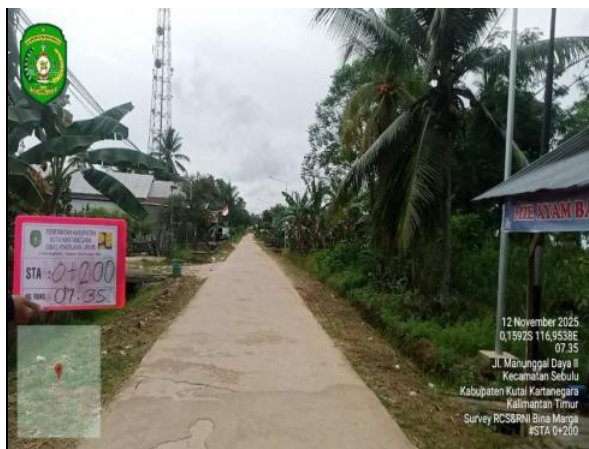
LOKASI : STA 0+200

KONDISI PERKERASAN : Sedang  
LEBAR PERKERASAN : 4 M  
TIPE PERKERASAN : Beton

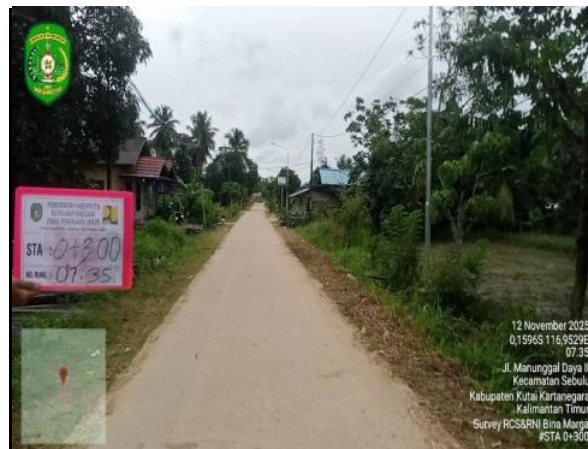
LOKASI : STA 0+300

KONDISI PERKERASAN : Baik  
LEBAR PERKERASAN : 4 M  
TIPE PERKERASAN : Beton

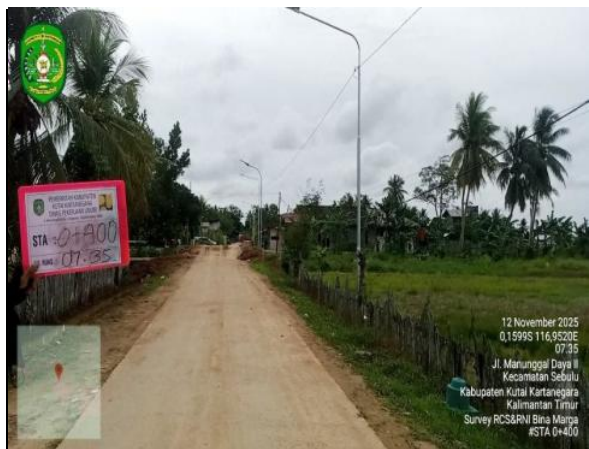
LOKASI : STA 0+400

KONDISI PERKERASAN : Sedang  
LEBAR PERKERASAN : 4 M  
TIPE PERKERASAN : Beton

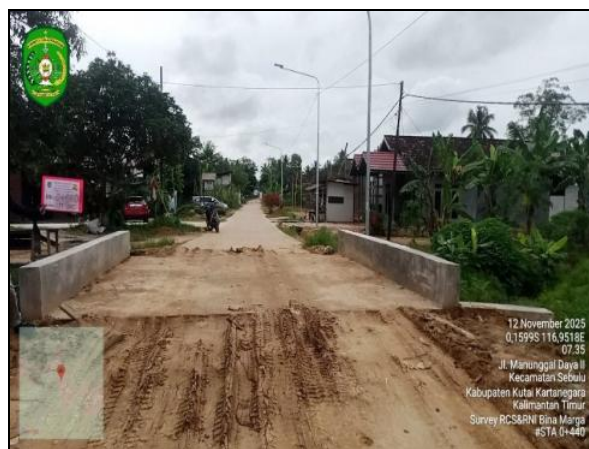
LOKASI : STA 0+440

KONDISI PERKERASAN : Rusak Berat  
LEBAR PERKERASAN : 4 M  
TIPE PERKERASAN : Beton

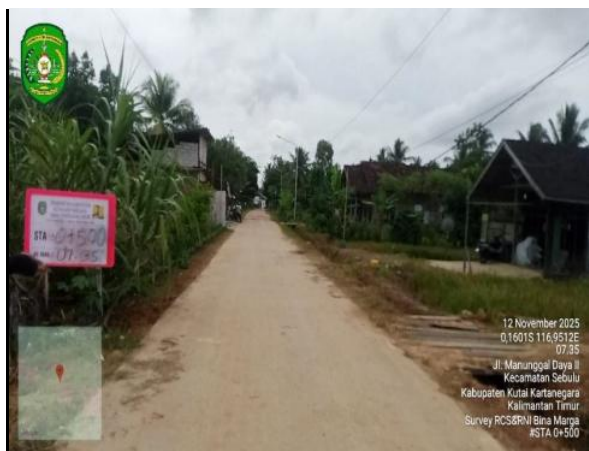
LOKASI : STA 0+500

KONDISI PERKERASAN : Baik  
LEBAR PERKERASAN : 4 M  
TIPE PERKERASAN : Beton

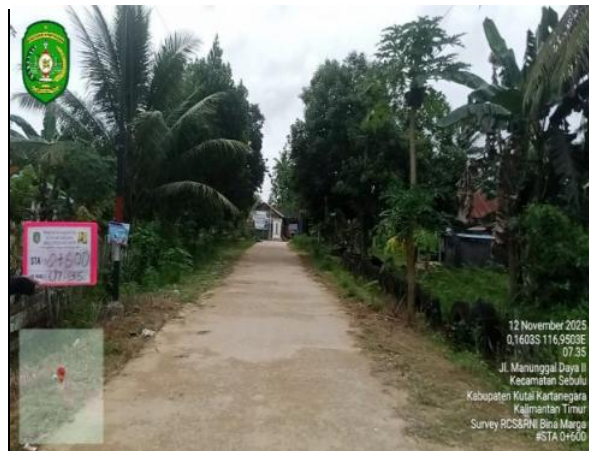
LOKASI : STA 0+600

KONDISI PERKERASAN : Baik  
LEBAR PERKERASAN : 4 M  
TIPE PERKERASAN : Beton

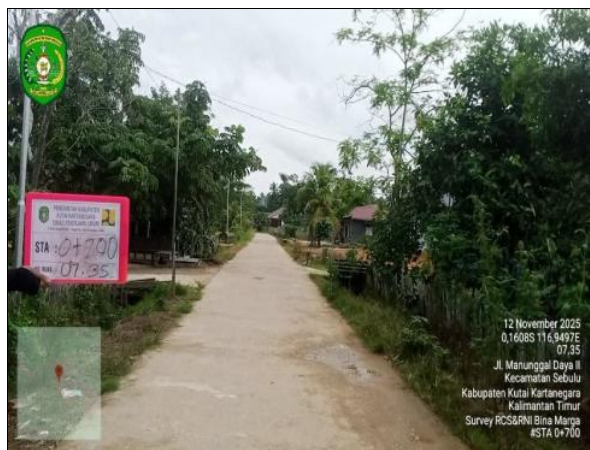
LOKASI : STA 0+700

KONDISI PERKERASAN : Baik  
LEBAR PERKERASAN : 4 M  
TIPE PERKERASAN : Beton

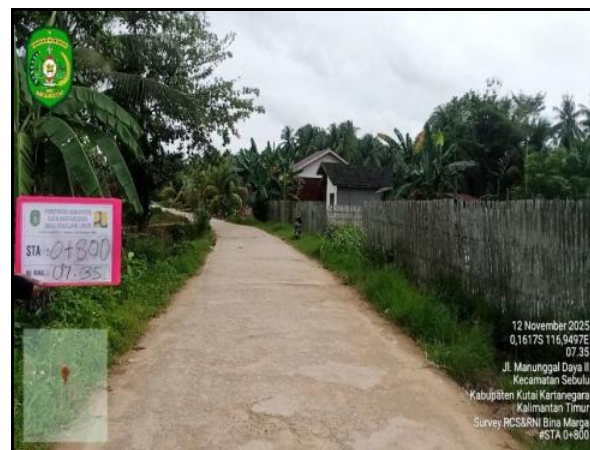
LOKASI : STA 0+800

KONDISI PERKERASAN : Rusak Ringan  
LEBAR PERKERASAN : 4 M  
TIPE PERKERASAN : Beton

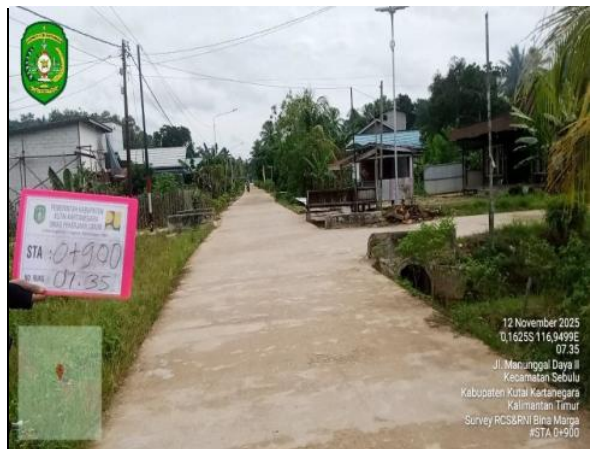
LOKASI : STA 0+900

KONDISI PERKERASAN : Sedang  
LEBAR PERKERASAN : 4 M  
TIPE PERKERASAN : Beton

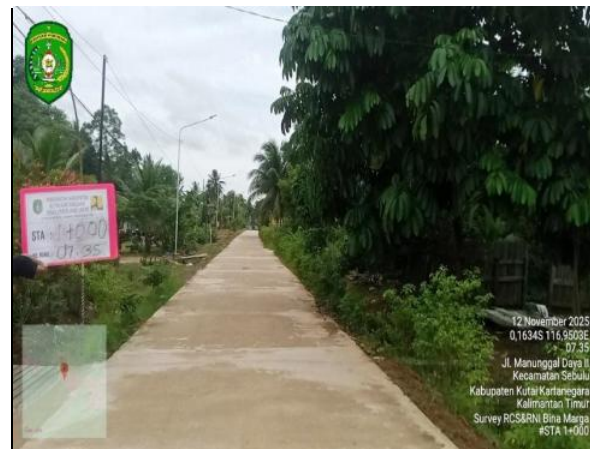
LOKASI : STA 1+000

KONDISI PERKERASAN : Sedang  
LEBAR PERKERASAN : 4 M  
TIPE PERKERASAN : Beton

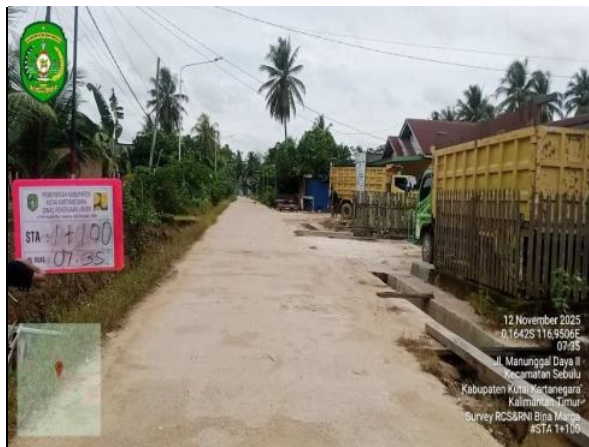
LOKASI : STA 1+100

KONDISI PERKERASAN : Rusak Ringan  
LEBAR PERKERASAN : 4 M  
TIPE PERKERASAN : Beton

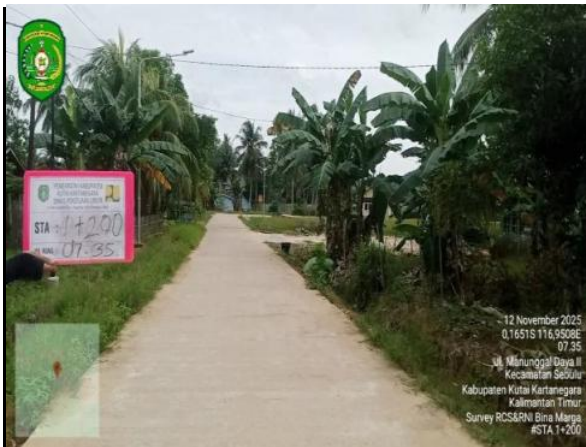
LOKASI : STA 1+200

KONDISI PERKERASAN : Baik  
LEBAR PERKERASAN : 4 M  
TIPE PERKERASAN : Beton

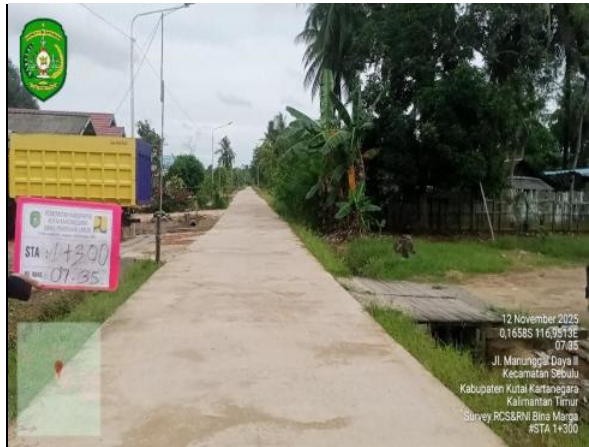
LOKASI : STA 1+300

KONDISI PERKERASAN : Baik  
LEBAR PERKERASAN : 4 M  
TIPE PERKERASAN : Beton

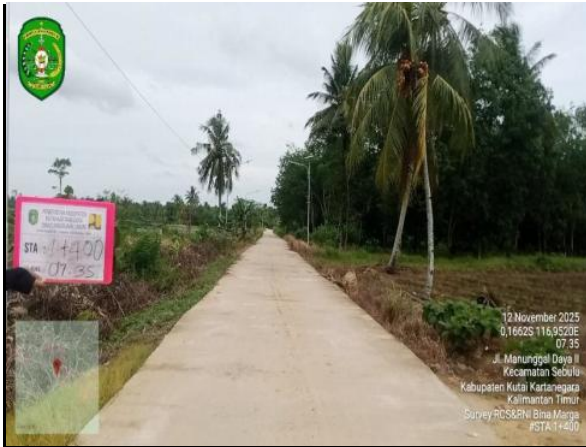
LOKASI : STA 1+400

KONDISI PERKERASAN : Baik  
LEBAR PERKERASAN : 4 M  
TIPE PERKERASAN : Beton

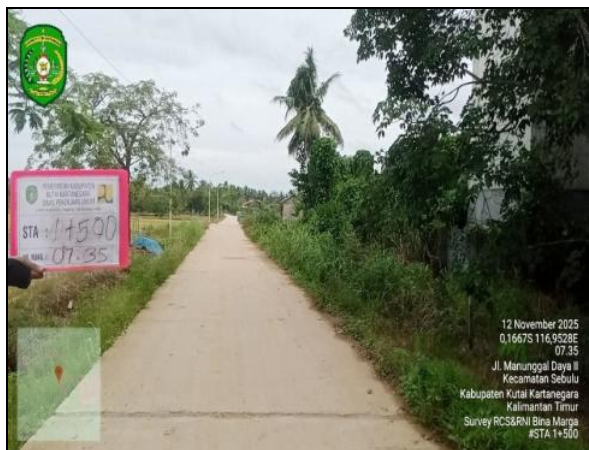
LOKASI : STA 1+500

KONDISI PERKERASAN : Baik  
LEBAR PERKERASAN : 4 M  
TIPE PERKERASAN : Beton

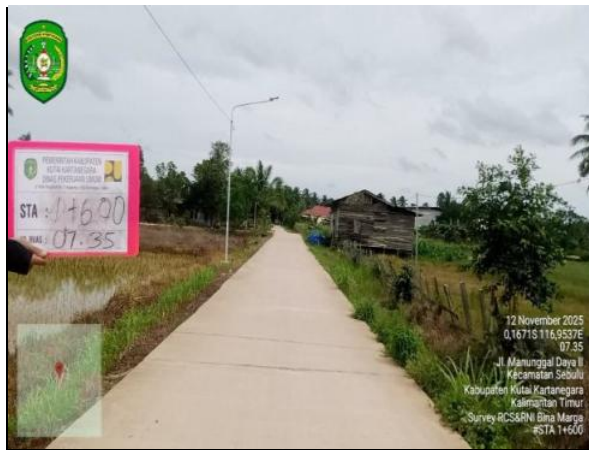
LOKASI : STA 1+600

KONDISI PERKERASAN : Baik  
LEBAR PERKERASAN : 4 M  
TIPE PERKERASAN : Beton

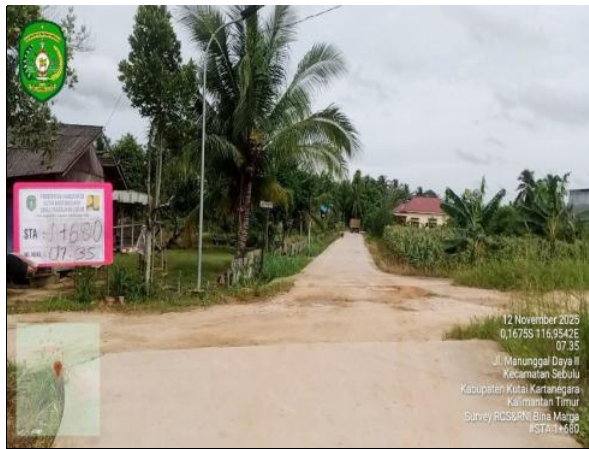
LOKASI : STA 1+680

KONDISI PERKERASAN : Baik  
LEBAR PERKERASAN : 4 M  
TIPE PERKERASAN : Beton
