**DINAS PEKERJAAN UMUM  
KABUPATEN KUTAI KARTANEGARA**

**FOTO SURVEY KONDISI JALAN KABUPATEN TAHUN 2025**

**RUAS JALAN : Jl. Lubung**

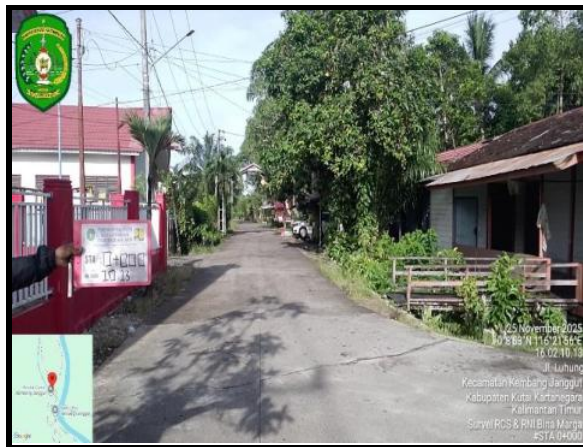
LOKASI : STA 0+000

KONDISI PERKERASAN : Baik  
LEBAR PERKERASAN : 5 M  
TIPE PERKERASAN : Beton

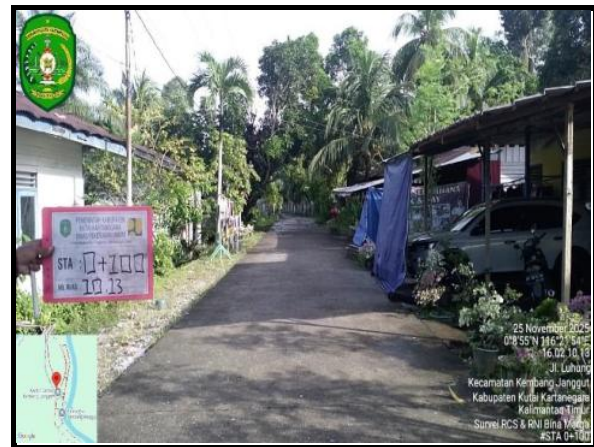
LOKASI : STA 0+100

KONDISI PERKERASAN : Baik  
LEBAR PERKERASAN : 5 M  
TIPE PERKERASAN : Beton

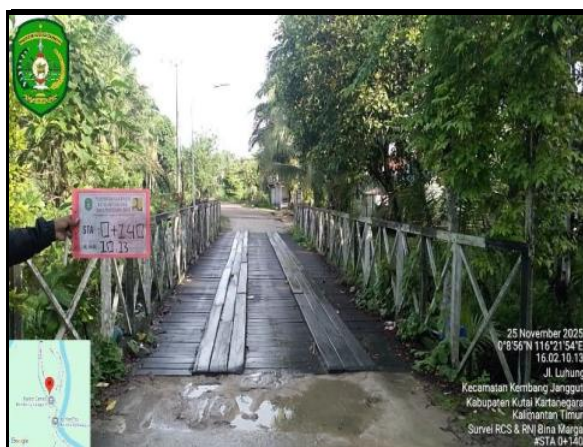
LOKASI : STA 0+140

KONDISI PERKERASAN : Sedang  
LEBAR PERKERASAN : 5 M  
TIPE PERKERASAN : Beton

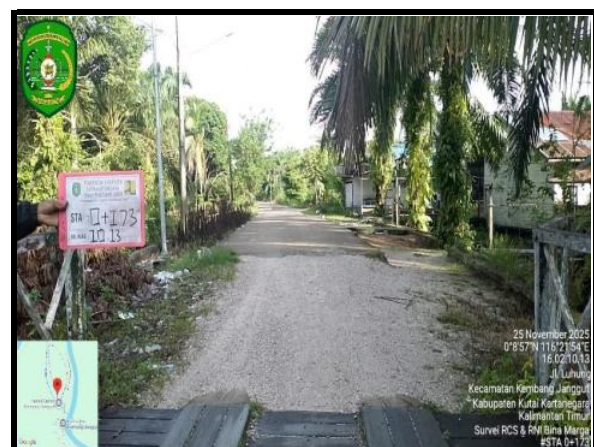
LOKASI : STA 0+173

KONDISI PERKERASAN : Rusak Berat  
LEBAR PERKERASAN : 5 M  
TIPE PERKERASAN : Beton

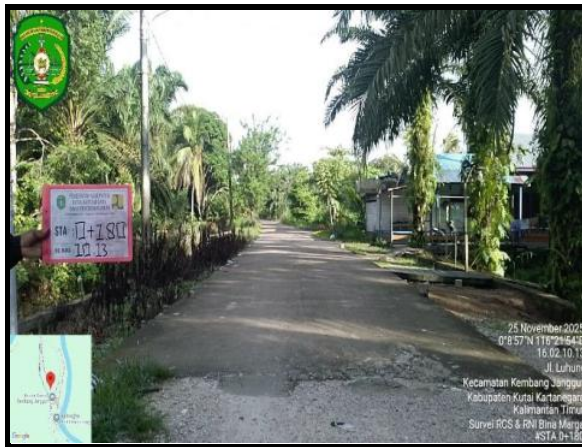
LOKASI : STA 0+180

KONDISI PERKERASAN : Baik  
LEBAR PERKERASAN : 5 M  
TIPE PERKERASAN : Beton

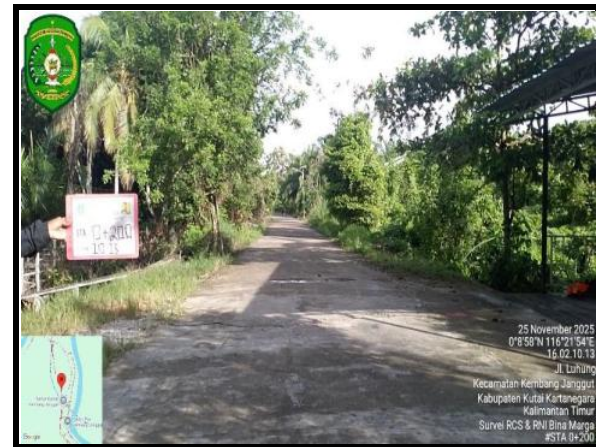
LOKASI : STA 0+200

KONDISI PERKERASAN : Rusak Ringan  
LEBAR PERKERASAN : 5 M  
TIPE PERKERASAN : Beton

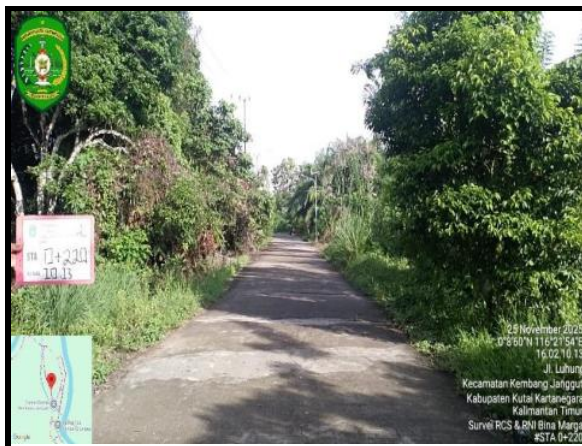
LOKASI : STA 0+220

KONDISI PERKERASAN : Rusak Ringan  
LEBAR PERKERASAN : 5 M  
TIPE PERKERASAN : Beton

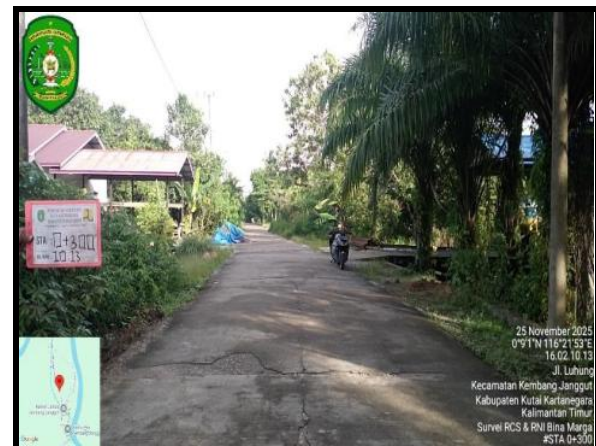
LOKASI : STA 0+300

KONDISI PERKERASAN : Rusak Ringan  
LEBAR PERKERASAN : 5 M  
TIPE PERKERASAN : Beton

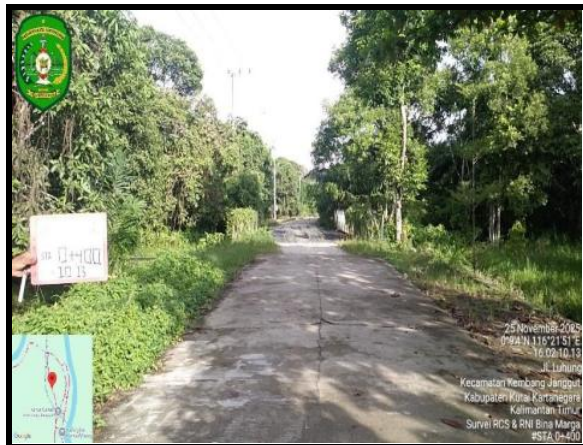
LOKASI : STA 0+400

KONDISI PERKERASAN : Rusak Ringan  
LEBAR PERKERASAN : 5 M  
TIPE PERKERASAN : Beton

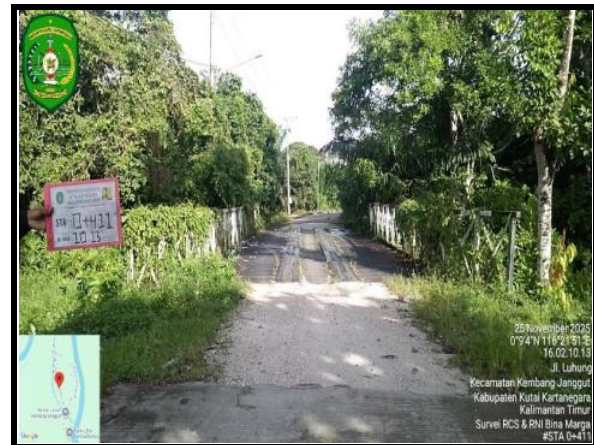
LOKASI : STA 0+411

KONDISI PERKERASAN : Rusak Berat  
LEBAR PERKERASAN : 5 M  
TIPE PERKERASAN : Beton

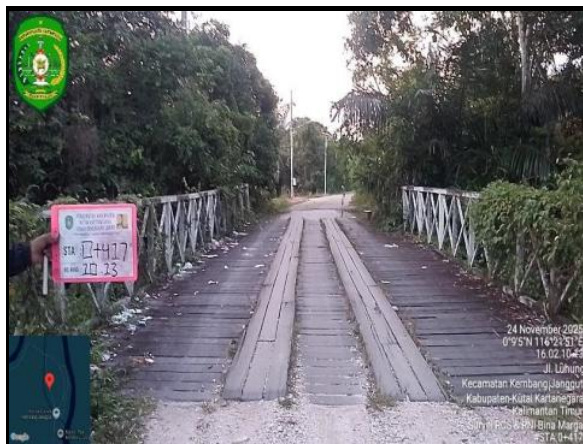
LOKASI : STA 0+417

KONDISI PERKERASAN : Sedang  
LEBAR PERKERASAN : 5 M  
TIPE PERKERASAN : Beton

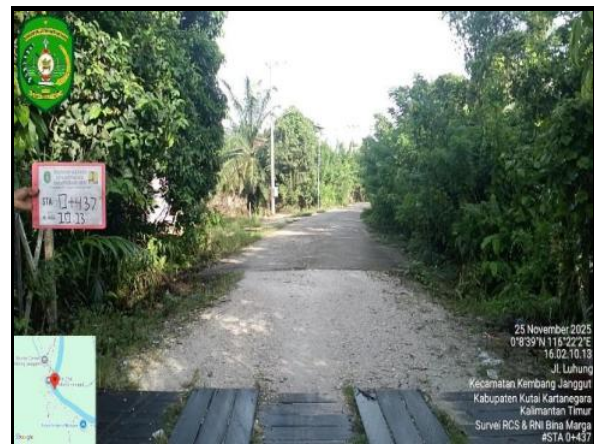
LOKASI : STA 0+437

KONDISI PERKERASAN : Rusak Berat  
LEBAR PERKERASAN : 5 M  
TIPE PERKERASAN : Beton

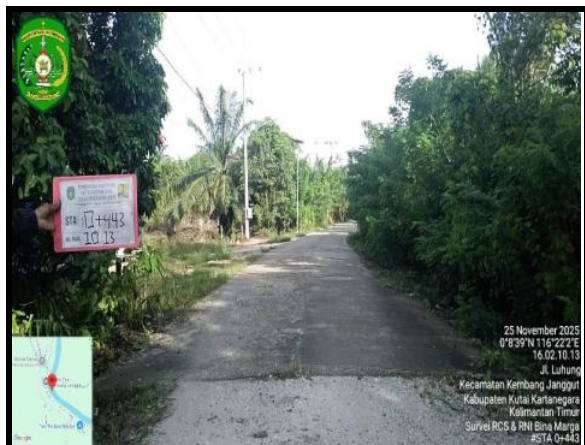
LOKASI : STA 0+443

KONDISI PERKERASAN : Sedang  
LEBAR PERKERASAN : 5 M  
TIPE PERKERASAN : Beton

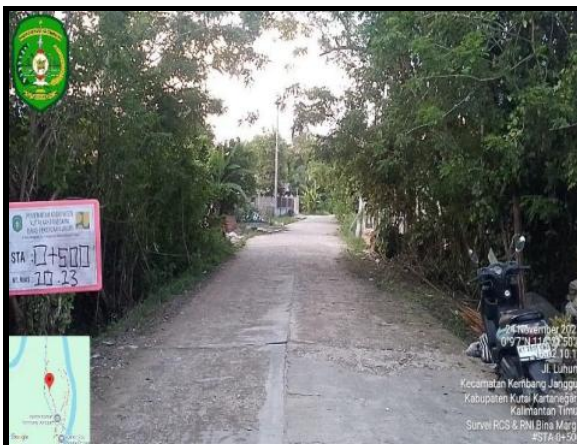
LOKASI : STA 0+500

KONDISI PERKERASAN : Sedang  
LEBAR PERKERASAN : 5 M  
TIPE PERKERASAN : Beton

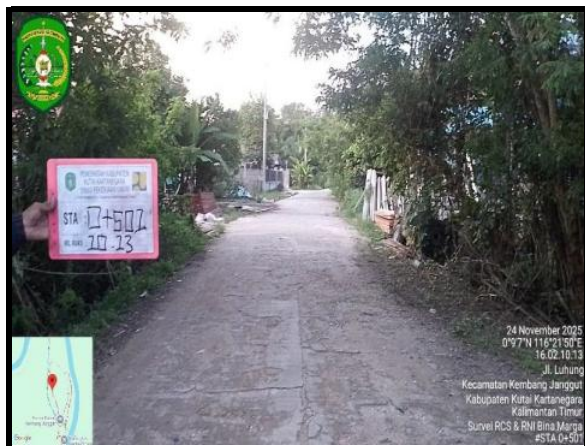
LOKASI : STA 0+501

KONDISI PERKERASAN : Rusak Ringan  
LEBAR PERKERASAN : 5 M  
TIPE PERKERASAN : Beton

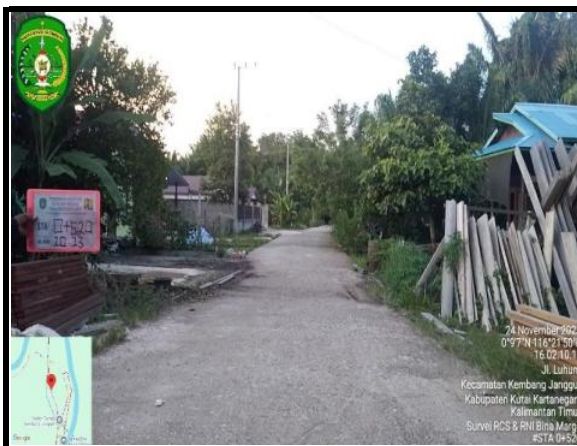
LOKASI : STA 0+520

KONDISI PERKERASAN : Sedang  
LEBAR PERKERASAN : 5 M  
TIPE PERKERASAN : Beton

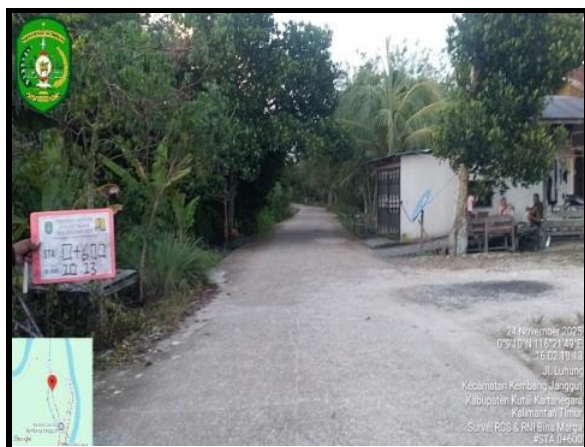
LOKASI : STA 0+600

KONDISI PERKERASAN : Sedang  
LEBAR PERKERASAN : 5 M  
TIPE PERKERASAN : Beton

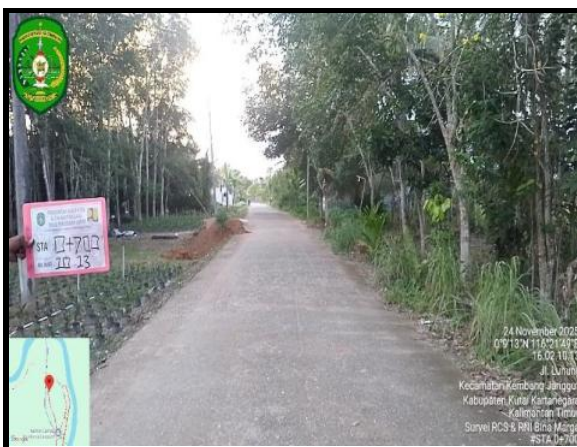
LOKASI : STA 0+700

KONDISI PERKERASAN : Sedang  
LEBAR PERKERASAN : 5 M  
TIPE PERKERASAN : Beton

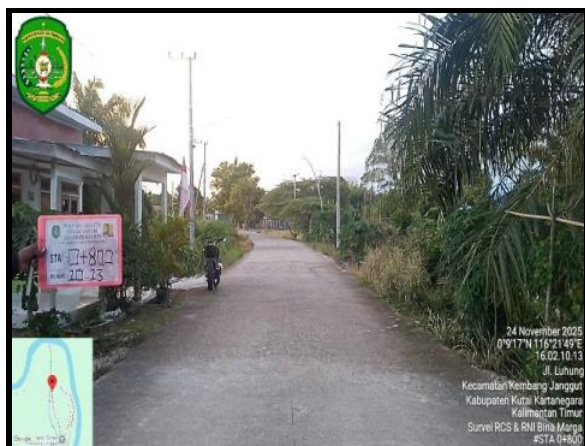
LOKASI : STA 0+800

KONDISI PERKERASAN : Sedang  
LEBAR PERKERASAN : 5 M  
TIPE PERKERASAN : Beton

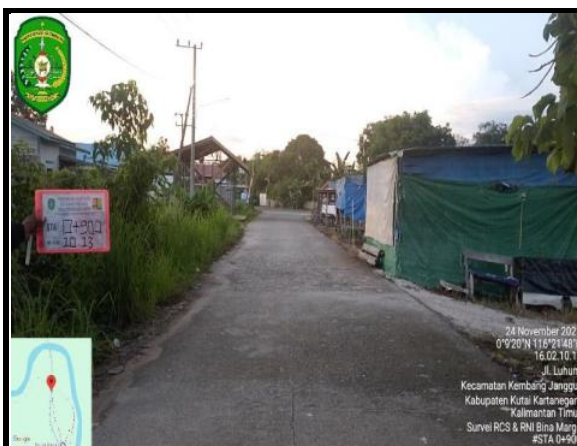
LOKASI : STA 0+900

KONDISI PERKERASAN : Sedang  
LEBAR PERKERASAN : 5 M  
TIPE PERKERASAN : Beton

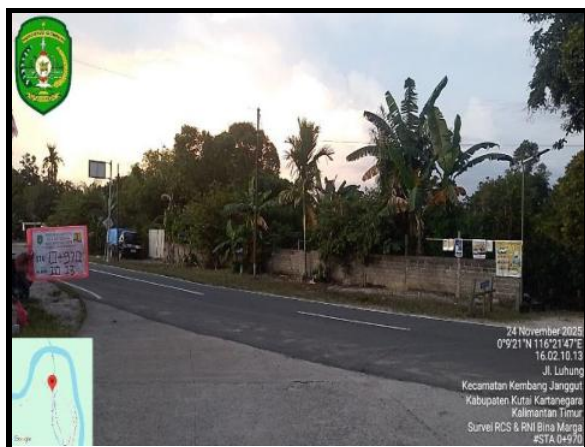
LOKASI :        **STA            0+970**

KONDISI PERKERASAN        :        Baik  
LEBAR PERKERASAN        :        5        M  
TIPE PERKERASAN        :        Beton
