**DINAS PEKERJAAN UMUM  
KABUPATEN KUTAI KARTANEGARA**

**FOTO SURVEY KONDISI JALAN KABUPATEN TAHUN 2025**

**RUAS JALAN : Jl. H. Abdul Manaf**

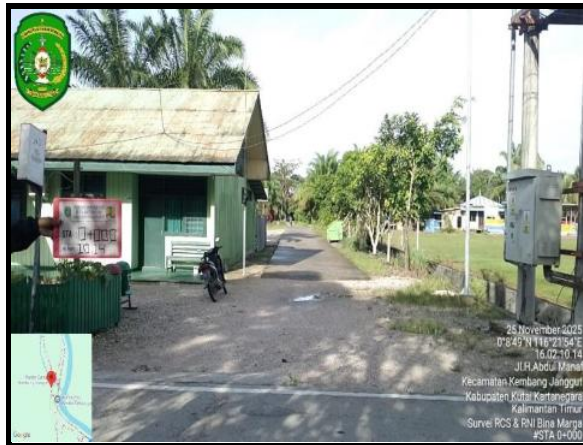
LOKASI : STA 0+000

KONDISI PERKERASAN : Rusak Berat  
LEBAR PERKERASAN : 4 M  
TIPE PERKERASAN : Kerikikl

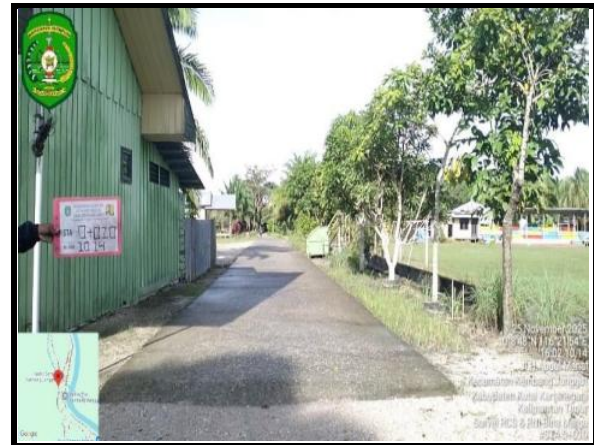
LOKASI : STA 0+010

KONDISI PERKERASAN : Baik  
LEBAR PERKERASAN : 4 M  
TIPE PERKERASAN : Beton

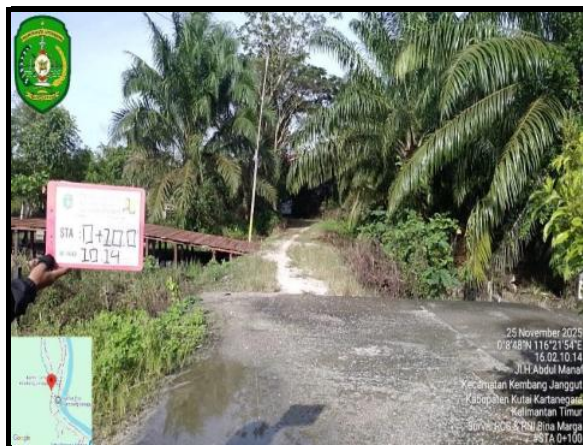
LOKASI : STA 0+100

KONDISI PERKERASAN : Baik  
LEBAR PERKERASAN : 4 M  
TIPE PERKERASAN : Beton

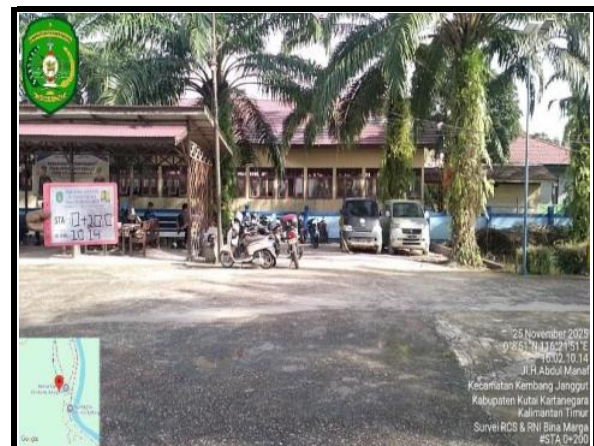
LOKASI : STA 0+200

KONDISI PERKERASAN : Baik  
LEBAR PERKERASAN : 4 M  
TIPE PERKERASAN : Beton

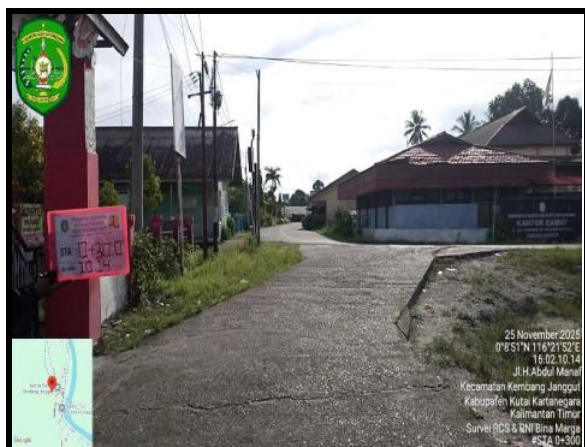
LOKASI : STA 0+300

KONDISI PERKERASAN : Baik  
LEBAR PERKERASAN : 4 M  
TIPE PERKERASAN : Beton

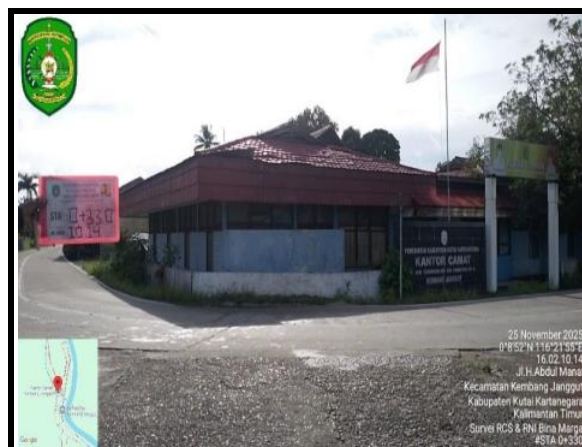
LOKASI : STA 0+330

KONDISI PERKERASAN : Baik  
LEBAR PERKERASAN : 4 M  
TIPE PERKERASAN : Beton
