**DINAS PEKERJAAN UMUM  
KABUPATEN KUTAI KARTANEGARA**

**FOTO SURVEY KONDISI JALAN KABUPATEN TAHUN 2025**

**RUAS JALAN : Jl. Jaya makmur**

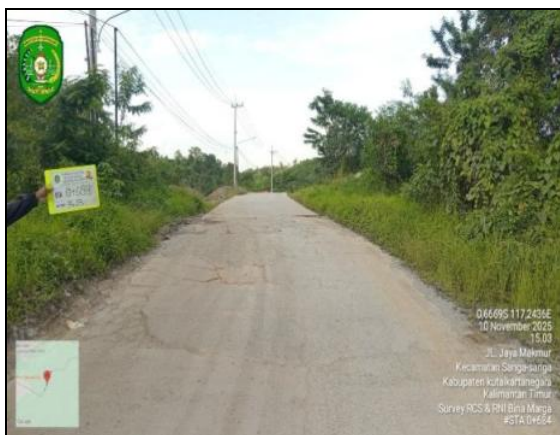
LOKASI : STA 0+684

KONDISI PERKERASAN : Rusak Ringan

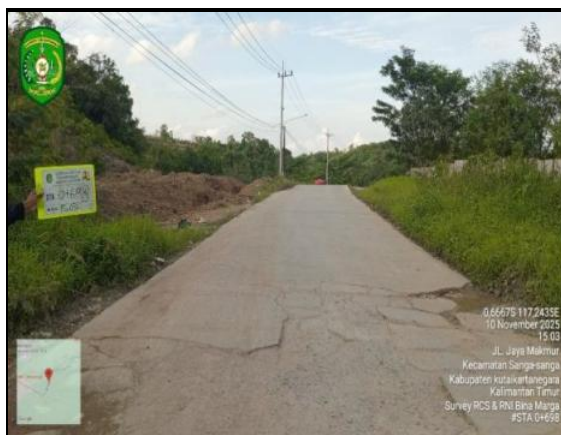
LOKASI : STA 0+698

KONDISI PERKERASAN : Baik

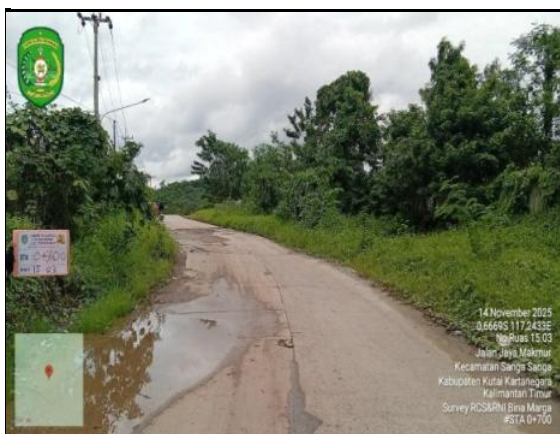
LOKASI : STA 0+700

KONDISI PERKERASAN : Baik

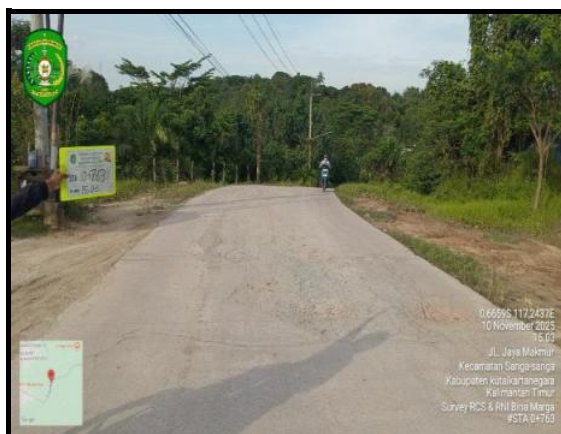
LOKASI : STA 0+763

KONDISI PERKERASAN : Rusak Ringan

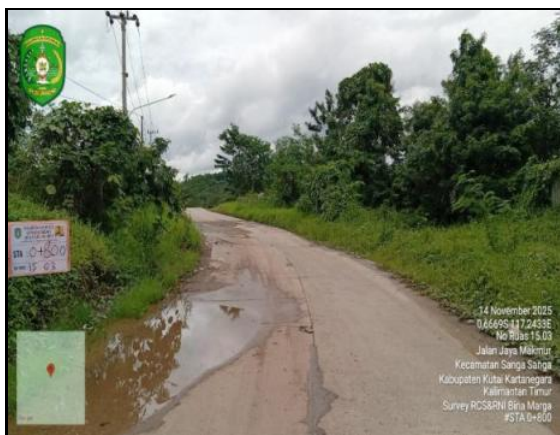
LOKASI : STA 0+800

KONDISI PERKERASAN : Baik  
LEBAR PERKERASAN : 7 M  
TIPE PERKERASAN : Beton

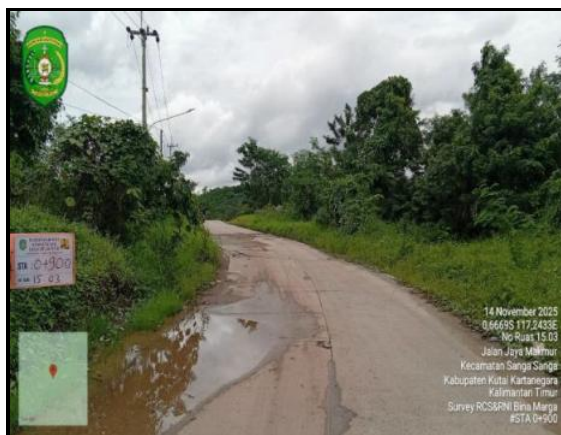
LOKASI : STA 0+900

KONDISI PERKERASAN : Baik  
LEBAR PERKERASAN : 7 M  
TIPE PERKERASAN : Beton

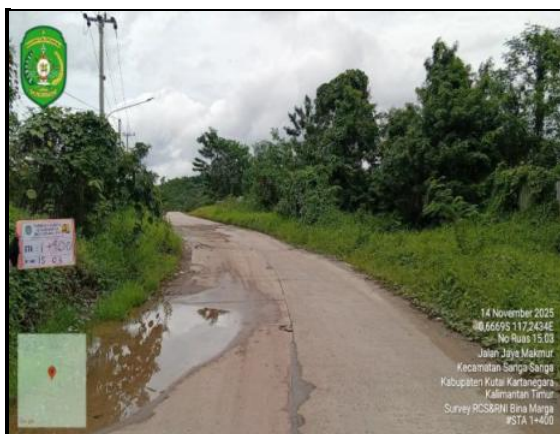
LOKASI : STA 1+400

KONDISI PERKERASAN : Baik  
LEBAR PERKERASAN : 7 M  
TIPE PERKERASAN : Beton

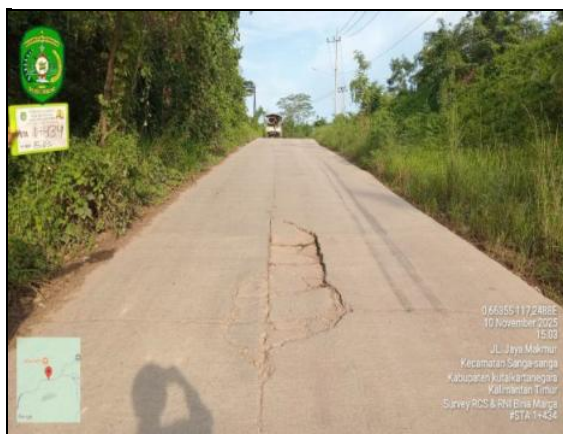
LOKASI : STA 1+424

KONDISI PERKERASAN : Sedang  
LEBAR PERKERASAN : 7 M  
TIPE PERKERASAN : Beton

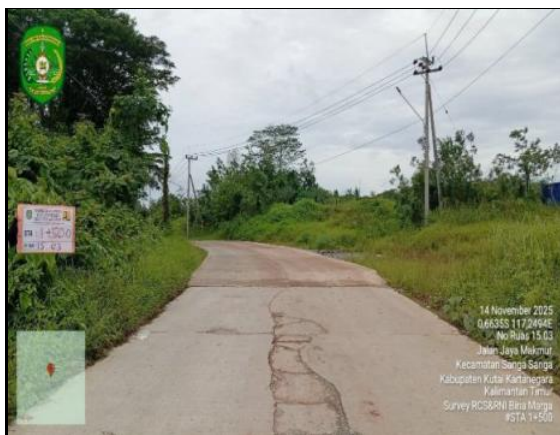
LOKASI : STA 1+500

KONDISI PERKERASAN : Sedang  
LEBAR PERKERASAN : 7 M  
TIPE PERKERASAN : Beton

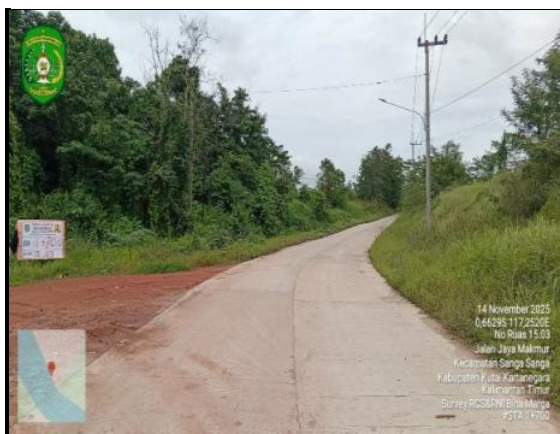
LOKASI : STA 1+700

KONDISI PERKERASAN : Sedang  
LEBAR PERKERASAN : 7 M  
TIPE PERKERASAN : Beton

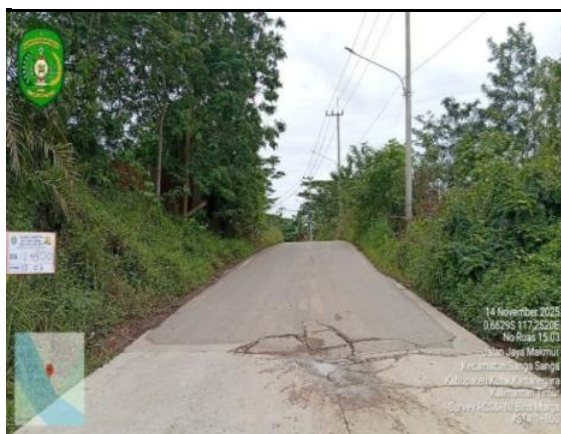
LOKASI : STA 1+800

KONDISI PERKERASAN : Sedang  
LEBAR PERKERASAN : 7 M  
TIPE PERKERASAN : Aspal

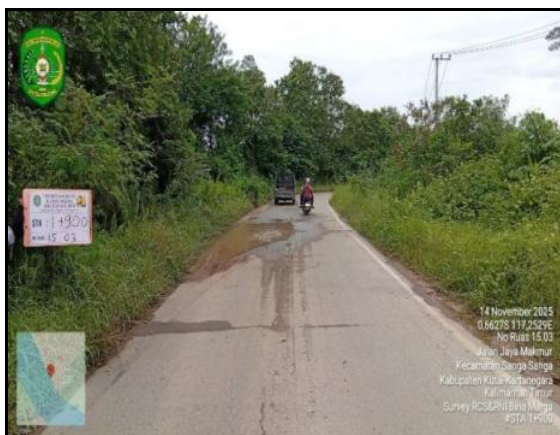
LOKASI : STA 1+900

KONDISI PERKERASAN : Sedang  
LEBAR PERKERASAN : 7 M  
TIPE PERKERASAN : Aspal

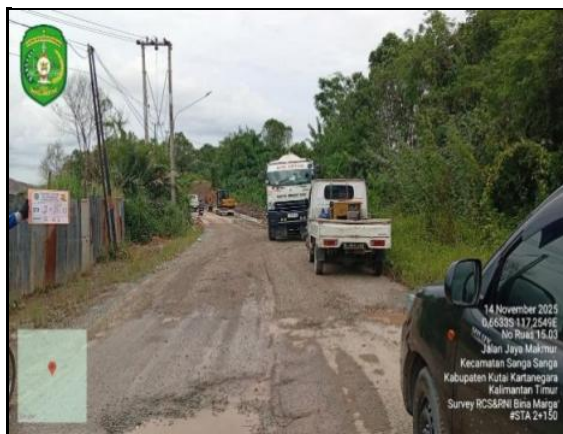
LOKASI : STA 2+150

KONDISI PERKERASAN : Rusak Berat  
LEBAR PERKERASAN : 7 M  
TIPE PERKERASAN : Beton

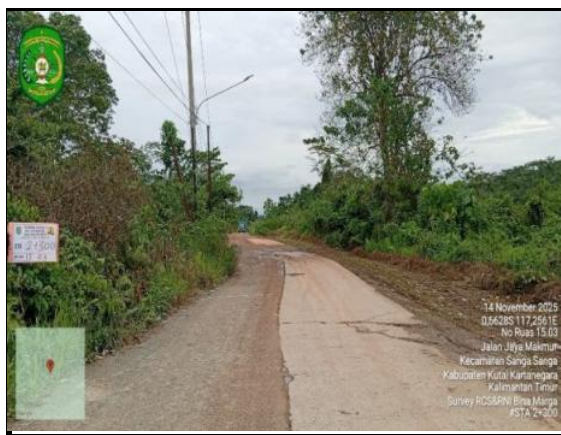
LOKASI : STA 2+300

KONDISI PERKERASAN : Rusak Berat  
LEBAR PERKERASAN : 7 M  
TIPE PERKERASAN : Beton

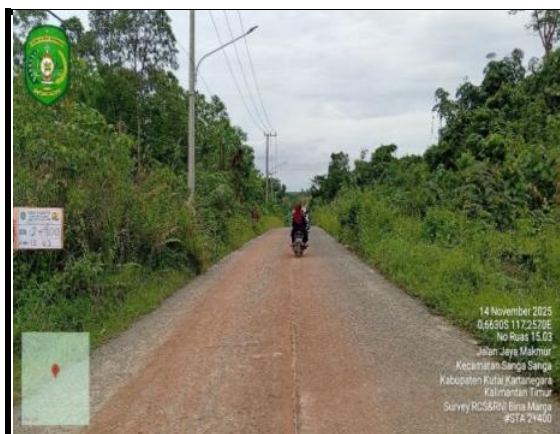
LOKASI : STA 2+400

KONDISI PERKERASAN : Sedang  
LEBAR PERKERASAN : 7 M  
TIPE PERKERASAN : Beton

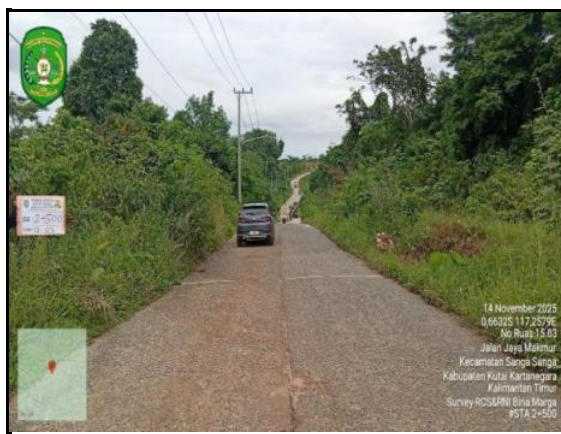
LOKASI : STA 2+500

KONDISI PERKERASAN : Sedang  
LEBAR PERKERASAN : 7 M  
TIPE PERKERASAN : Beton

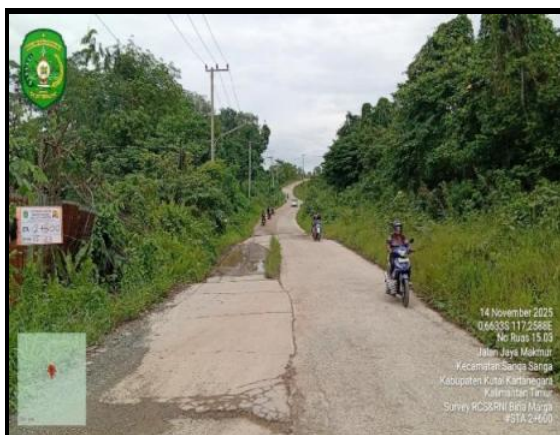
LOKASI :        **STA                    2+600**

KONDISI PERKERASAN        :        Sedang  
LEBAR PERKERASAN        :        7            M  
TIPE PERKERASAN        :        Beton

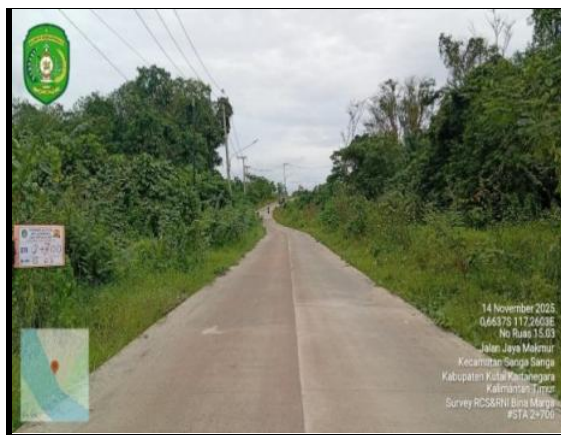
LOKASI :        **STA                    2+700**

KONDISI PERKERASAN        :        Sedang  
LEBAR PERKERASAN        :        7            M  
TIPE PERKERASAN        :        Beton

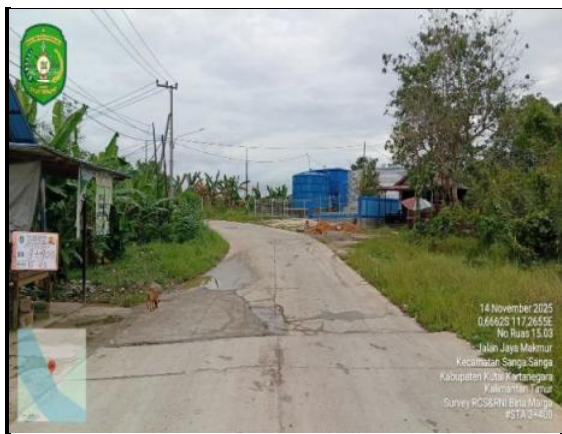
LOKASI : STA 3+400

KONDISI PERKERASAN : Sedang  
LEBAR PERKERASAN : 7 M  
TIPE PERKERASAN : Beton

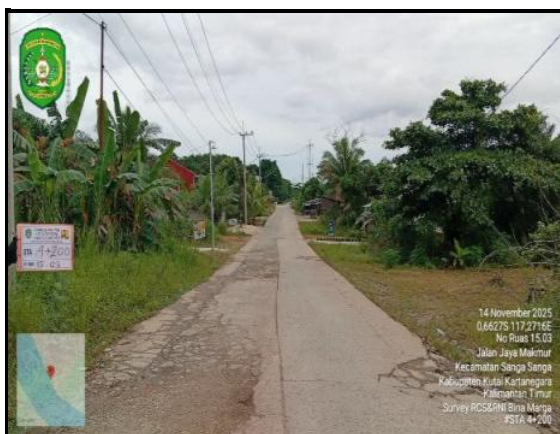
LOKASI : STA 4+200

KONDISI PERKERASAN : Rusak Ringan  
LEBAR PERKERASAN : 7 M  
TIPE PERKERASAN : Beton
