FOTO SURVEY KONDISI JALAN TAHUN 2022

Ruas Jalan : Trans L. II - Manunggal Jaya

No. Ruas	Nama Ruas	DPU Kab. Kutai Kartanegara	Petugas Survey	Halaman
161	Trans L. II - Manunggal Jaya		Dimas & Rija	1

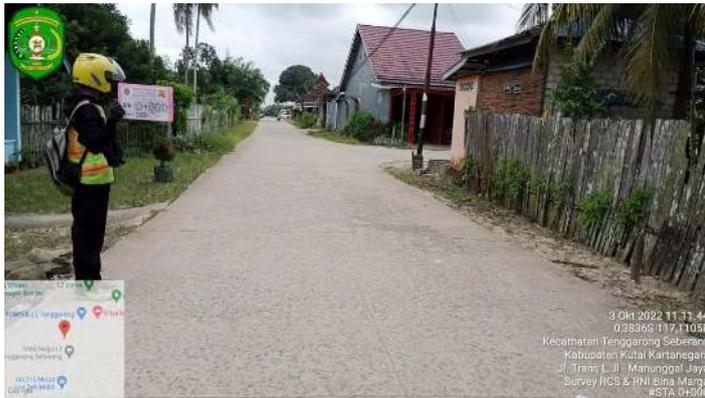
Lokasi : **0+000**
 Kondisi : Rusak Ringan
 Lebar : 4.7
 Tipe Perkerasan : Beton

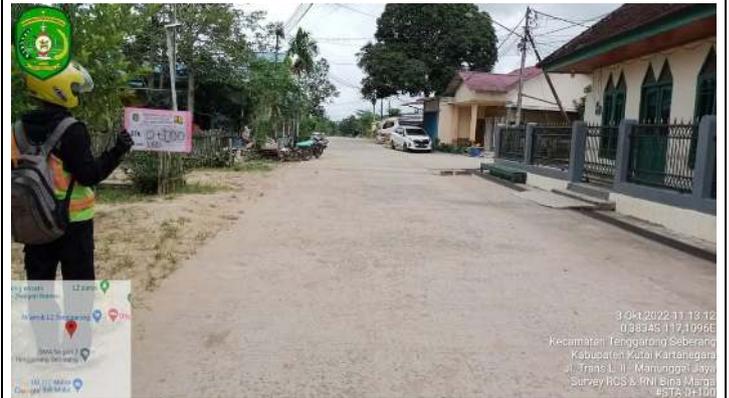
Lokasi : **0+100**
 Kondisi : Sedang
 Lebar : 4.7
 Tipe Perkerasan : Beton

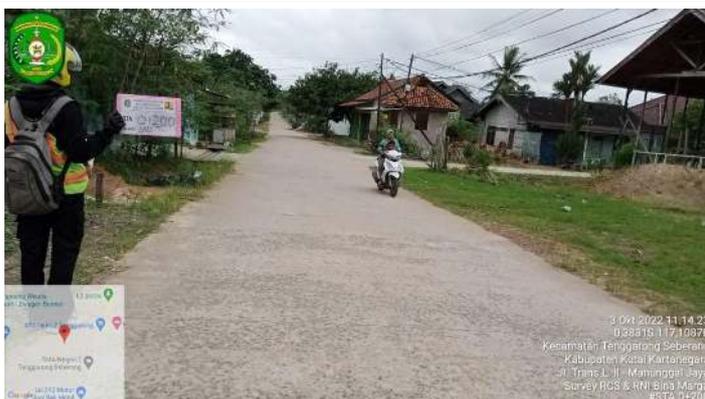
Lokasi : **0+200**
 Kondisi : Rusak Ringan
 Lebar : 4.7
 Tipe Perkerasan : Beton

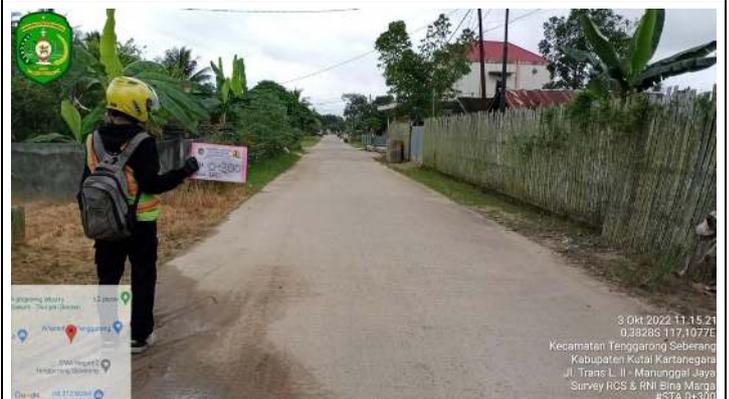
Lokasi : **0+300**
 Kondisi : Sedang
 Lebar : 4.7
 Tipe Perkerasan : Beton

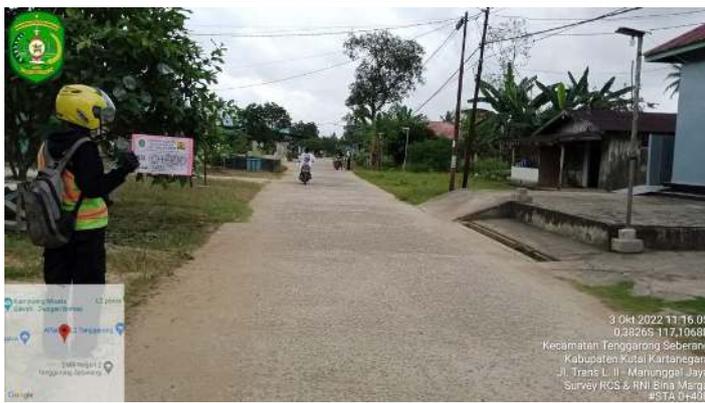
Lokasi : **0+400**
 Kondisi : Rusak Ringan
 Lebar : 4.7
 Tipe Perkerasan : Beton

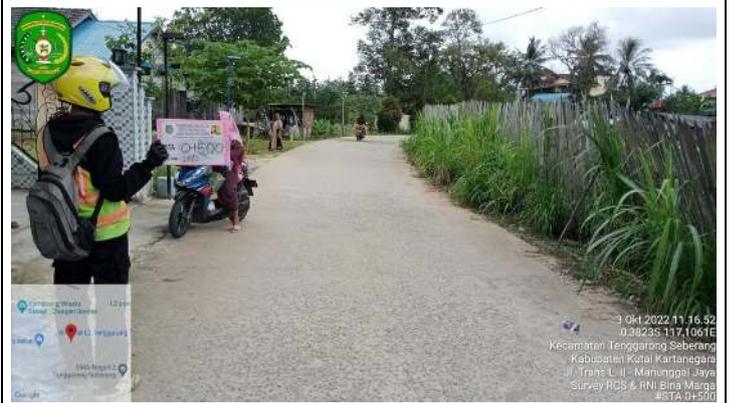
Lokasi : **0+500**
 Kondisi : Rusak Ringan
 Lebar : 4.7
 Tipe Perkerasan : Beton

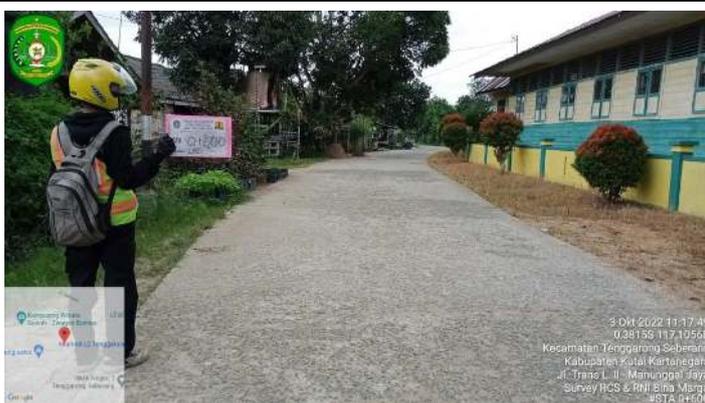
Lokasi : **0+600**
 Kondisi : Rusak Ringan
 Lebar : 4.7
 Tipe Perkerasan : Beton

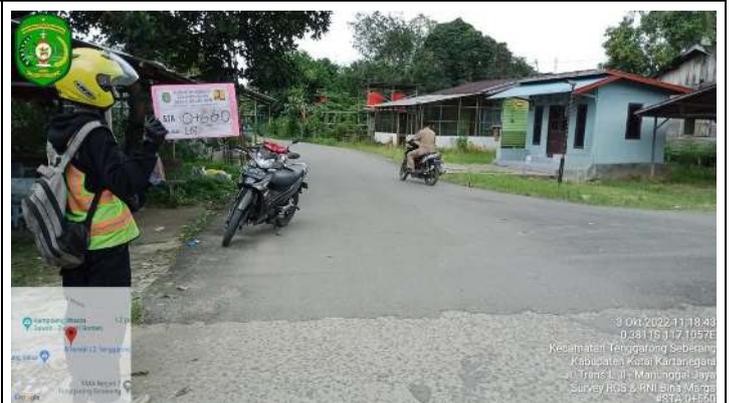
Lokasi : **0+660**
 Kondisi : Sedang
 Lebar : 4.7
 Tipe Perkerasan : Aspal

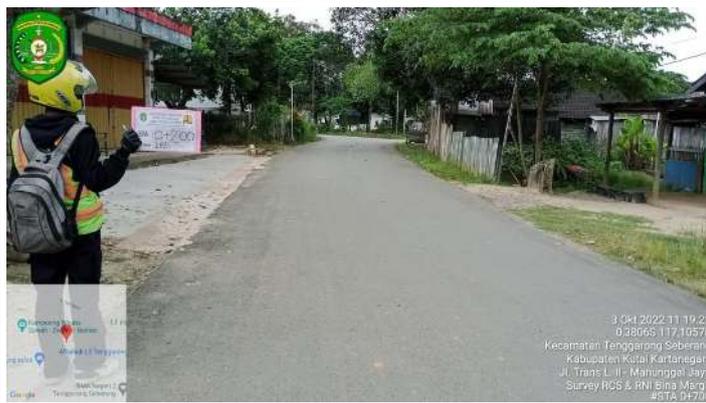
Lokasi : **0+700**
 Kondisi : Sedang
 Lebar : 4.7
 Tipe Perkerasan : Aspal

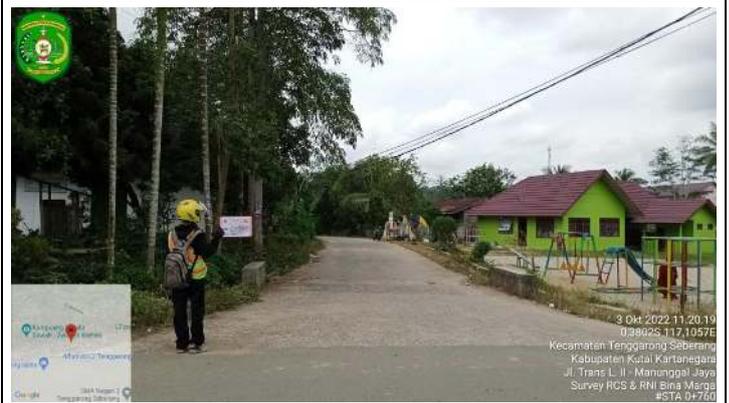
Lokasi : **0+760**
 Kondisi : Rusak Ringan
 Lebar : 4.7
 Tipe Perkerasan : Beton

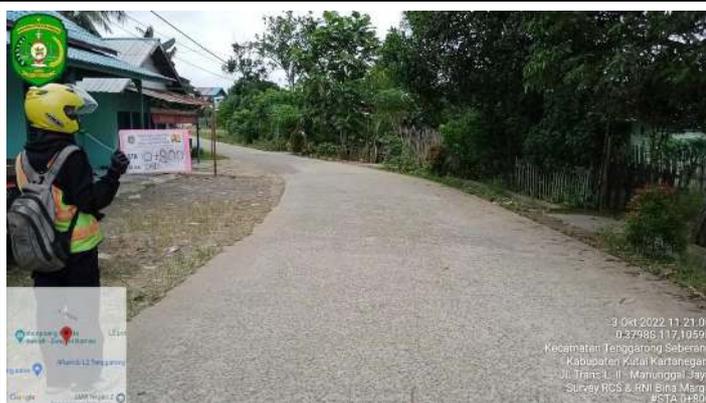
Lokasi : **0+800**
 Kondisi : Rusak Ringan
 Lebar : 4.7
 Tipe Perkerasan : Beton

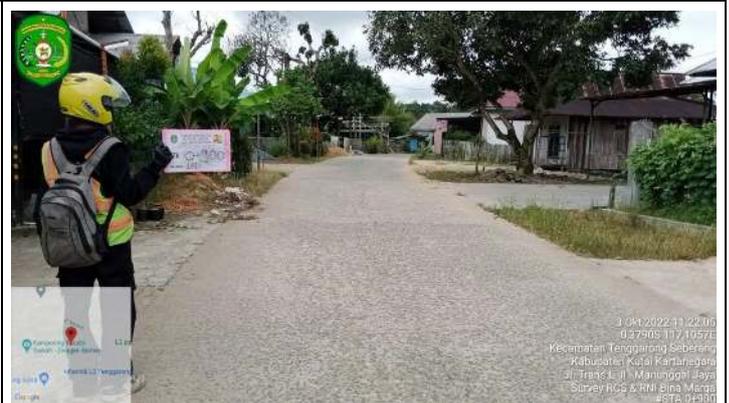
Lokasi : **0+900**
 Kondisi : Rusak Ringan
 Lebar : 4.7
 Tipe Perkerasan : Beton

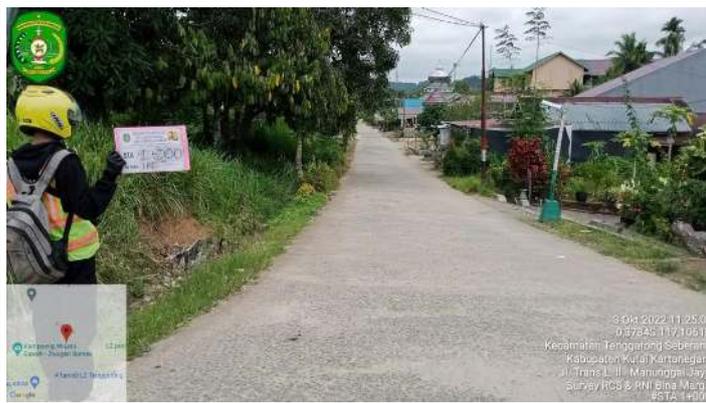
Lokasi : **1+000**
 Kondisi : Rusak Ringan
 Lebar : 4.7
 Tipe Perkerasan : Beton

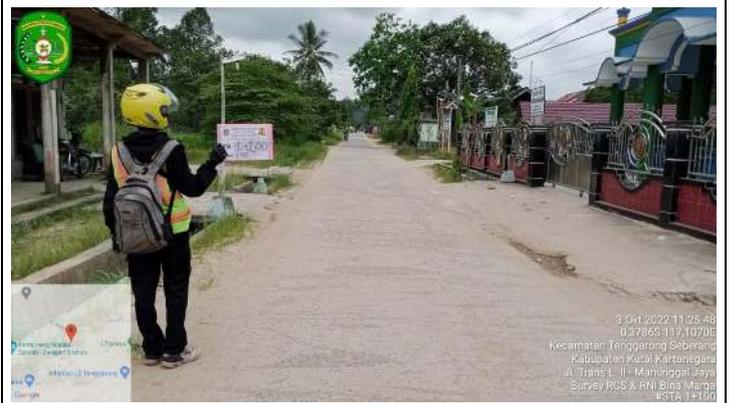
Lokasi : **1+100**
 Kondisi : Rusak Ringan
 Lebar : 4.7
 Tipe Perkerasan : Beton

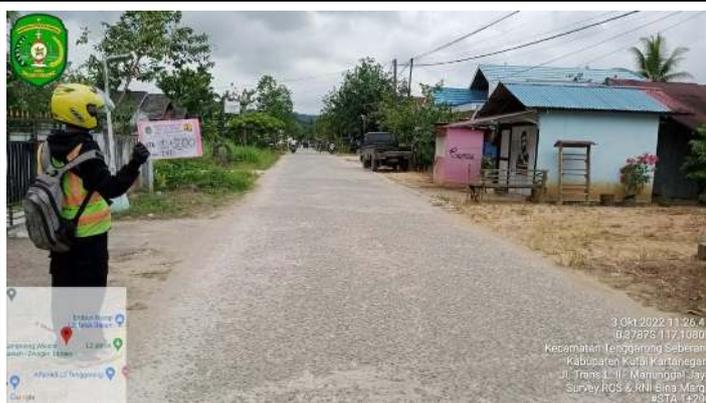
Lokasi : **1+200**
 Kondisi : Rusak Ringan
 Lebar : 4.7
 Tipe Perkerasan : Beton

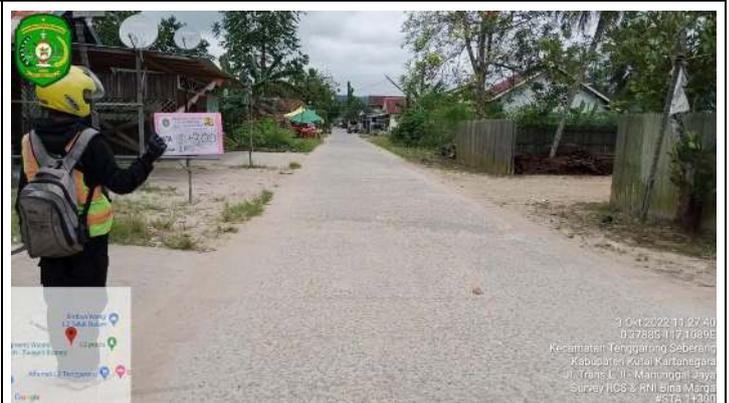
Lokasi : **1+300**
 Kondisi : Rusak Ringan
 Lebar : 4.7
 Tipe Perkerasan : Beton

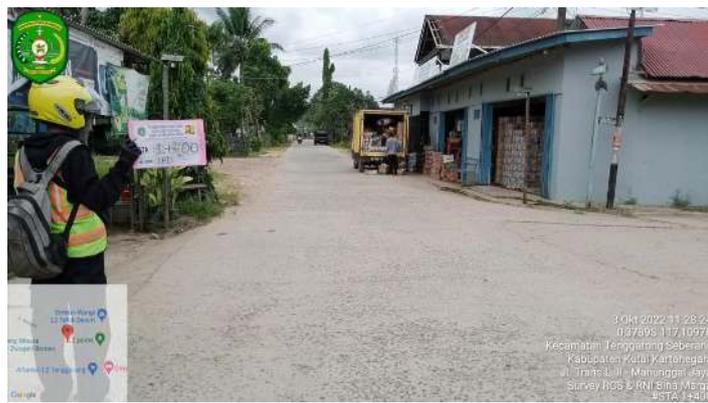
Lokasi : **1+400**
 Kondisi : Rusak Ringan
 Lebar : 4.7
 Tipe Perkerasan : Beton

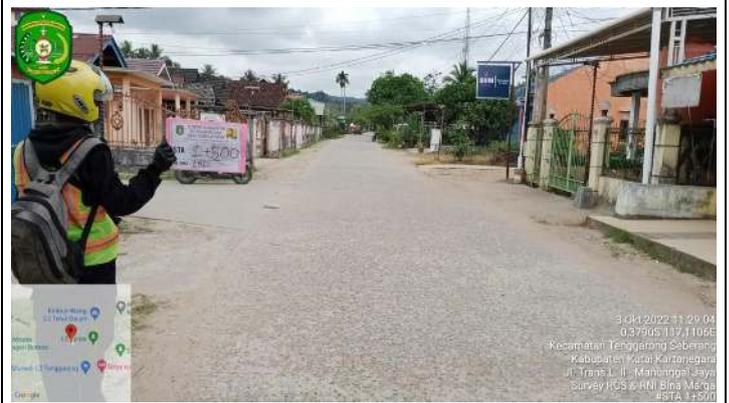
Lokasi : **1+500**
 Kondisi : Rusak Ringan
 Lebar : 4.7
 Tipe Perkerasan : Beton

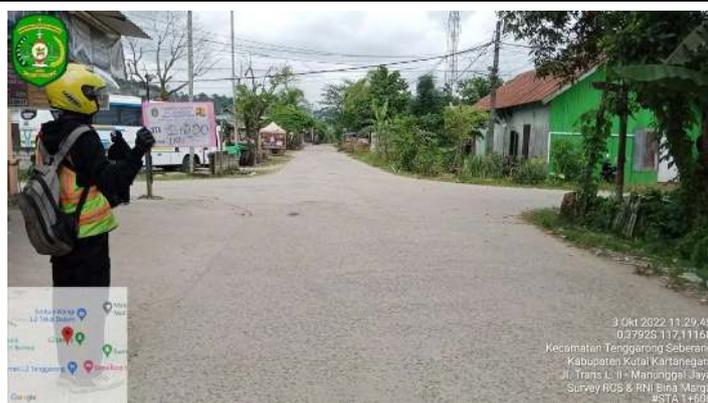
Lokasi : **1+600**
 Kondisi : Rusak Ringan
 Lebar : 4.7
 Tipe Perkerasan : Beton

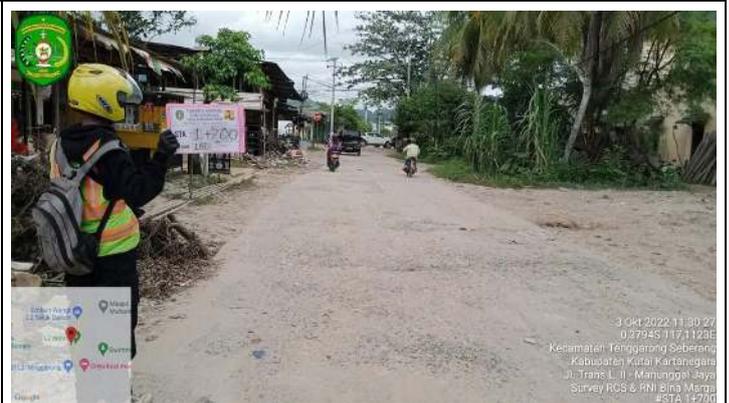
Lokasi : **1+700**
 Kondisi : Rusak Berat
 Lebar : 4.7
 Tipe Perkerasan : Beton

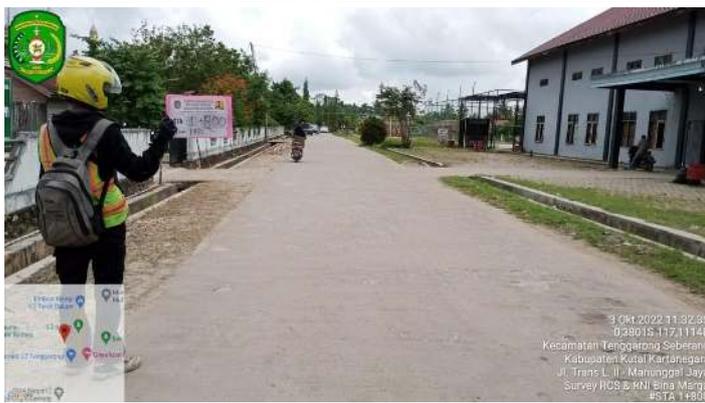
Lokasi : **1+800**
 Kondisi : Sedang
 Lebar : 4.7
 Tipe Perkerasan : Beton

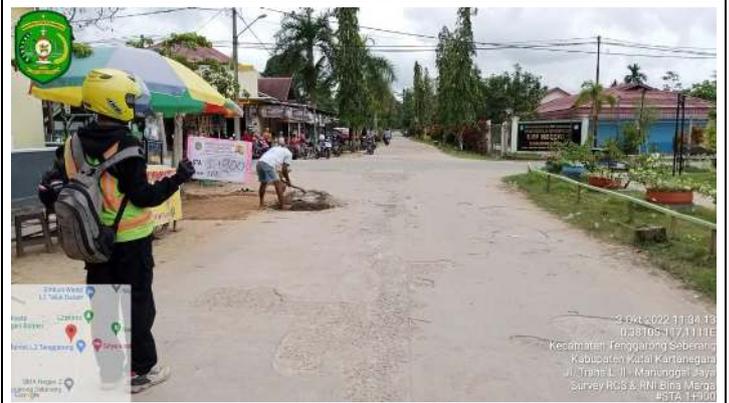
Lokasi : **1+900**
 Kondisi : Rusak Ringan
 Lebar : 4.7
 Tipe Perkerasan : Beton

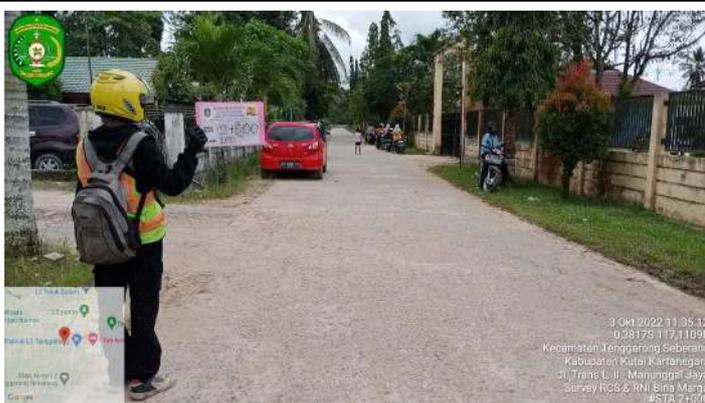
Lokasi : **2+000**
 Kondisi : Rusak Ringan
 Lebar : 4.7
 Tipe Perkerasan : Beton

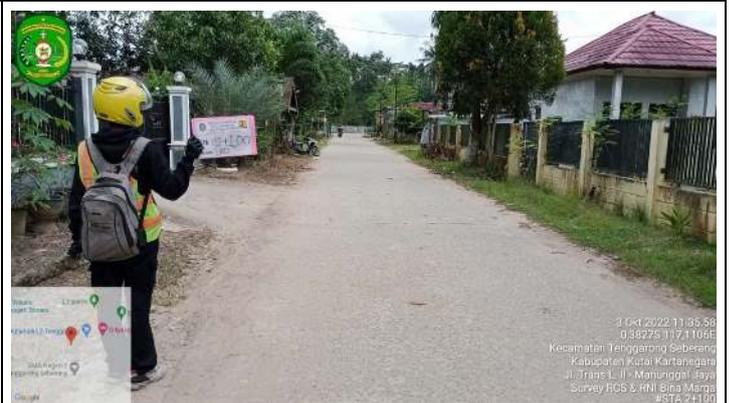
Lokasi : **2+100**
 Kondisi : Rusak Ringan
 Lebar : 4.7
 Tipe Perkerasan : Beton

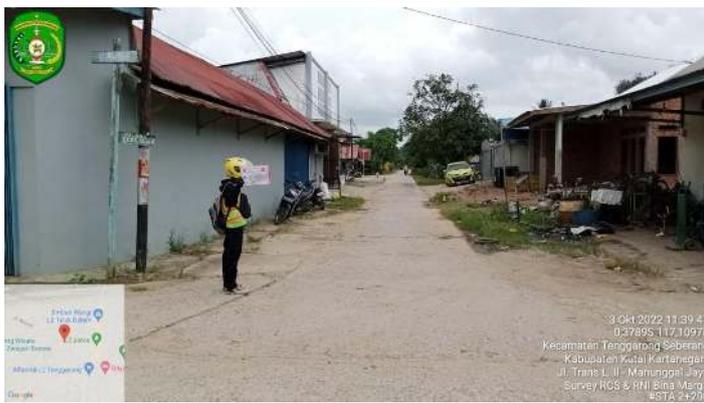
Lokasi : **2+200**
 Kondisi : Rusak Ringan
 Lebar : 3
 Tipe Perkerasan : Beton

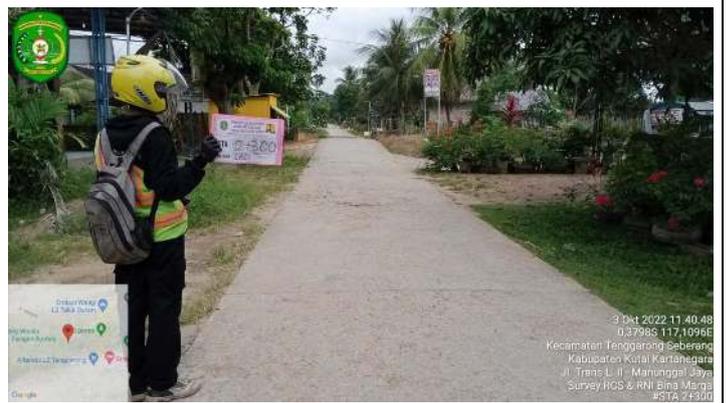
Lokasi : **2+300**
 Kondisi : Rusak Ringan
 Lebar : 3
 Tipe Perkerasan : Beton

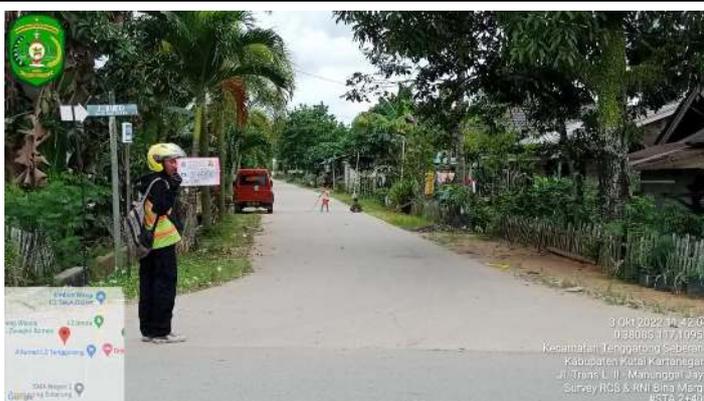
Lokasi : **2+400**
 Kondisi : Baik
 Lebar : 4
 Tipe Perkerasan : Beton

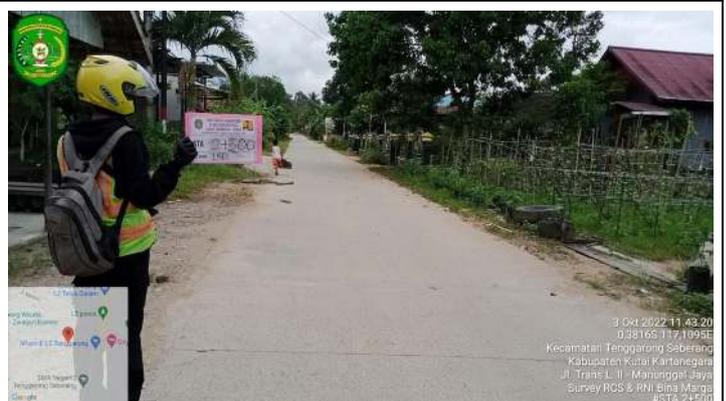
Lokasi : **2+500**
 Kondisi : Baik
 Lebar : 4
 Tipe Perkerasan : Beton

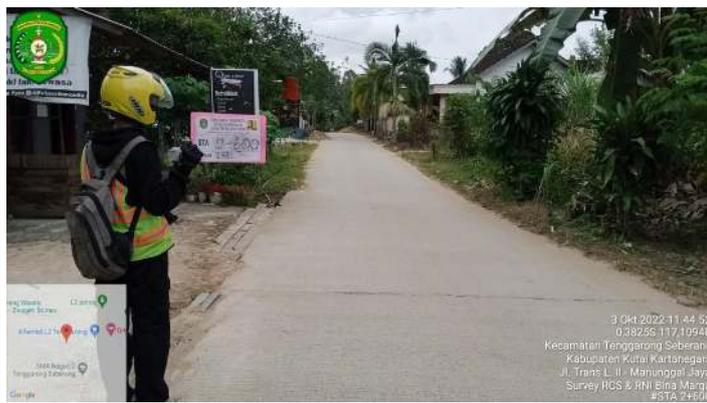
Lokasi : **2+600**
 Kondisi : Baik
 Lebar : 4
 Tipe Perkerasan : Beton

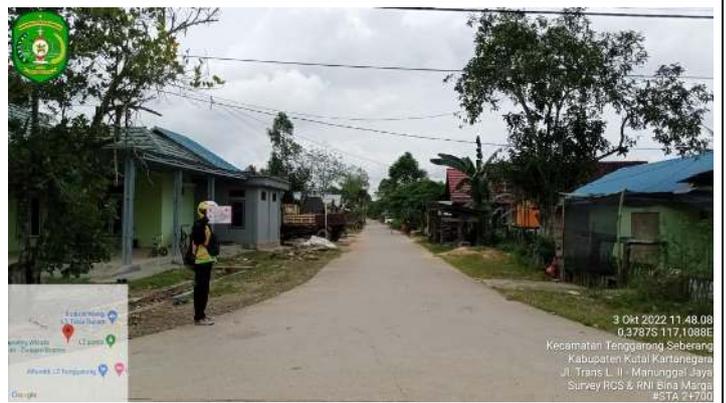
Lokasi : **2+700**
 Kondisi : Sedang
 Lebar : 4
 Tipe Perkerasan : Beton

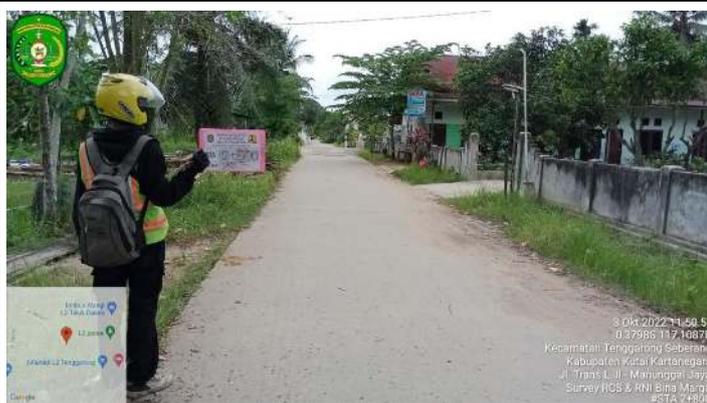
Lokasi : **2+800**
 Kondisi : Baik
 Lebar : 4
 Tipe Perkerasan : Beton

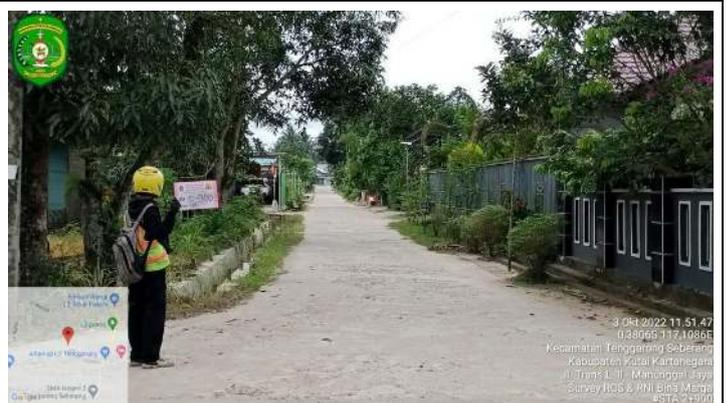
Lokasi : **2+900**
 Kondisi : Rusak Ringan
 Lebar : 4
 Tipe Perkerasan : Beton

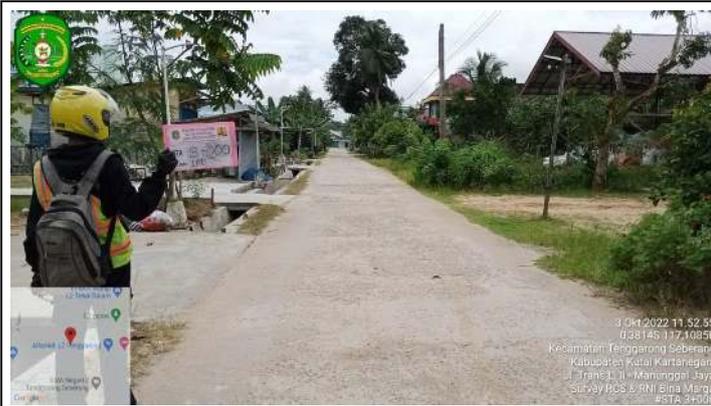
Lokasi : **3+000**
 Kondisi : Rusak Ringan
 Lebar : 4
 Tipe Perkerasan : Beton

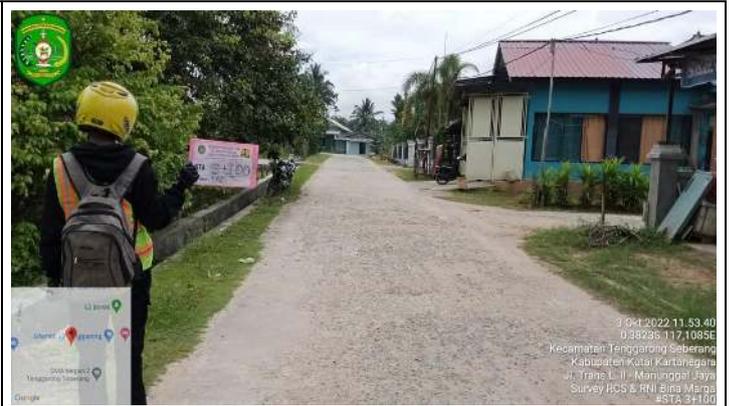
Lokasi : **3+100**
 Kondisi : Rusak Berat
 Lebar : 4
 Tipe Perkerasan : Beton

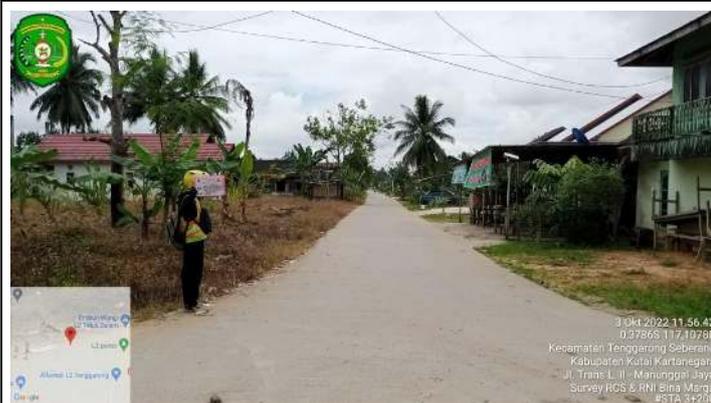
Lokasi : **3+200**
 Kondisi : Baik
 Lebar : 4
 Tipe Perkerasan : Beton

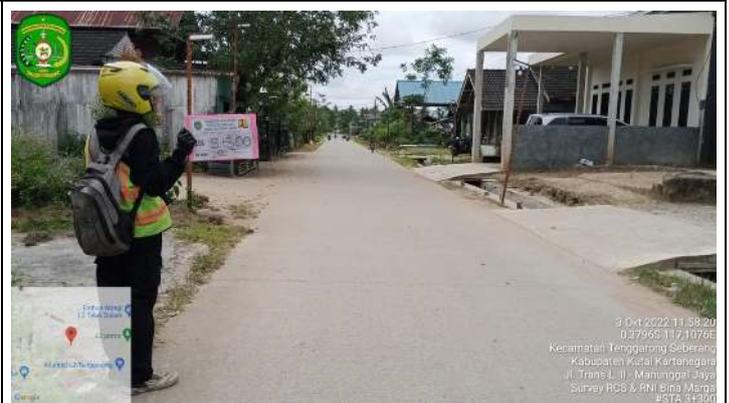
Lokasi : **3+300**
 Kondisi : Baik
 Lebar : 4
 Tipe Perkerasan : Beton
