## FOTO SURVEY KONDISI JALAN TAHUN 2022

### Ruas Jalan : Pimping

| No. Ruas | Nama Ruas | DPU Kab. Kutai Kartanegara | Petugas Survey | Halaman |
|---|---|---|---|---|
| 191 | Pimping | | Damar & Wawan | 1 |

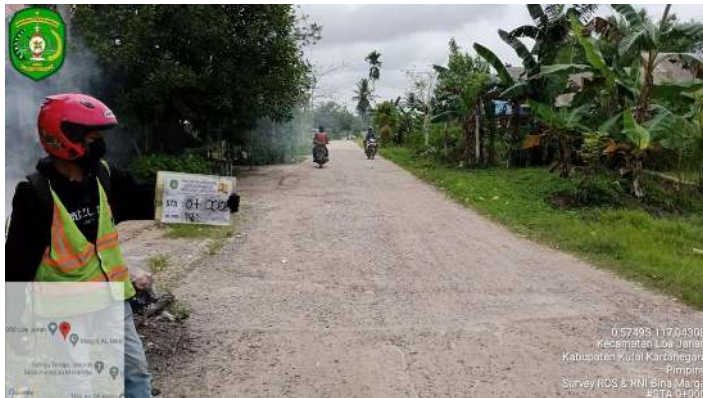
Lokasi : **0+000**  
 Kondisi : Rusak Ringan  
 Lebar : 4  
 Tipe Perkerasan : Beton

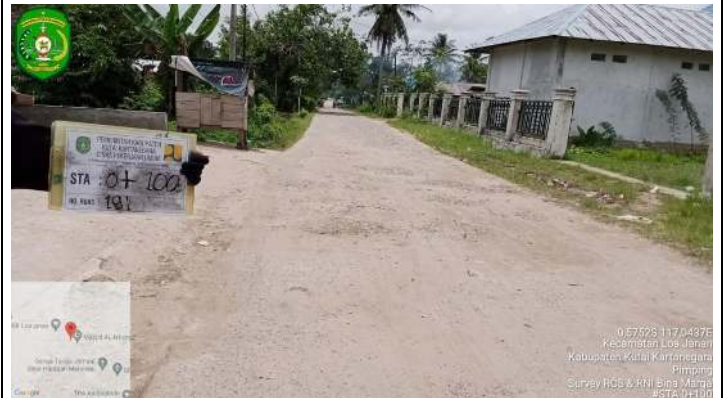
Lokasi : **0+100**  
 Kondisi : Rusak Berat  
 Lebar : 4  
 Tipe Perkerasan : Beton

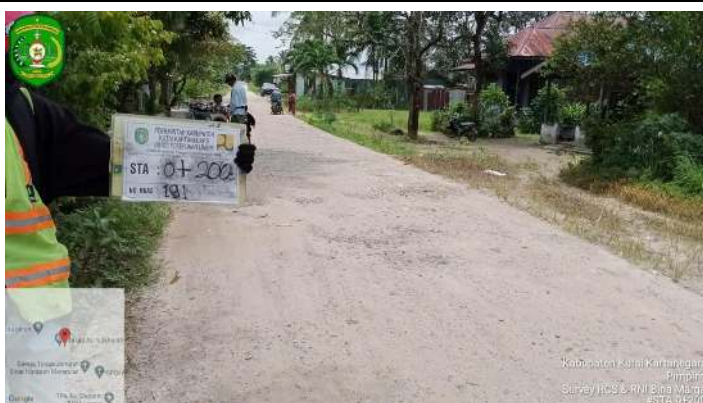
Lokasi : **0+200**  
 Kondisi : Rusak Ringan  
 Lebar : 4  
 Tipe Perkerasan : Beton

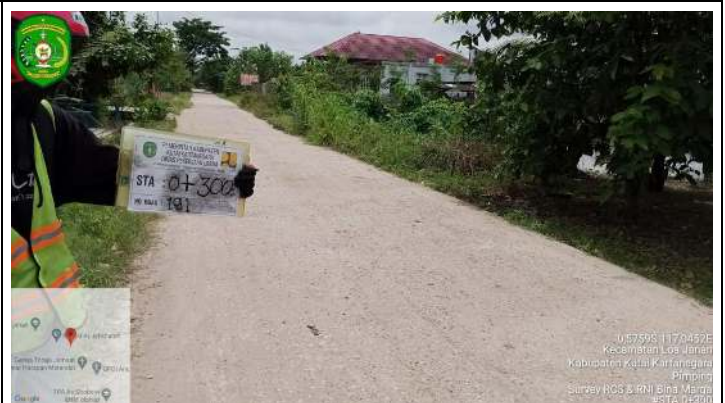
Lokasi : **0+300**  
 Kondisi : Rusak Ringan  
 Lebar : 4  
 Tipe Perkerasan : Beton

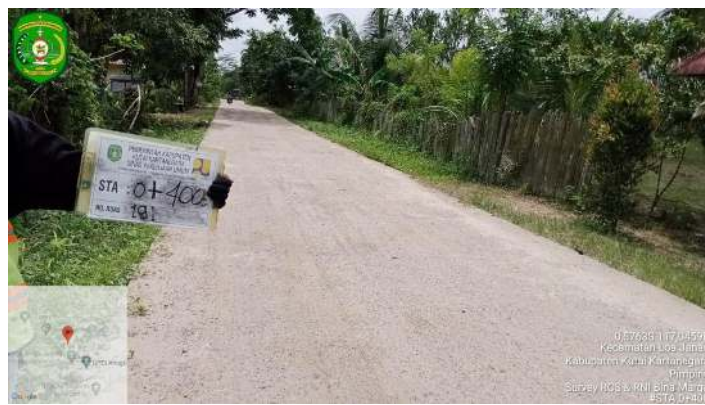
Lokasi : **0+400**  
 Kondisi : Rusak Ringan  
 Lebar : 4  
 Tipe Perkerasan : Beton

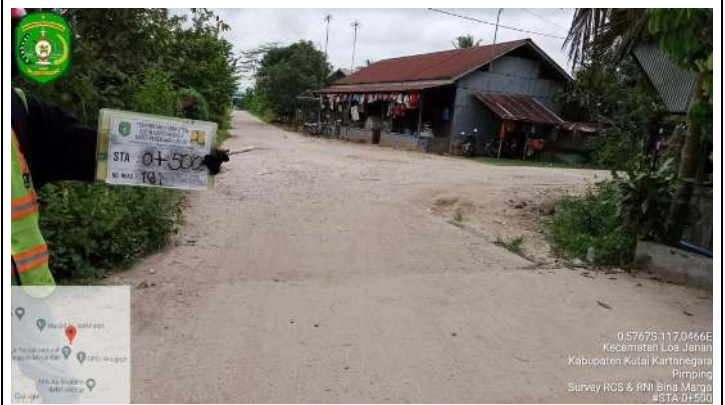
Lokasi : **0+500**  
 Kondisi : Rusak Ringan  
 Lebar : 4  
 Tipe Perkerasan : Kerikil

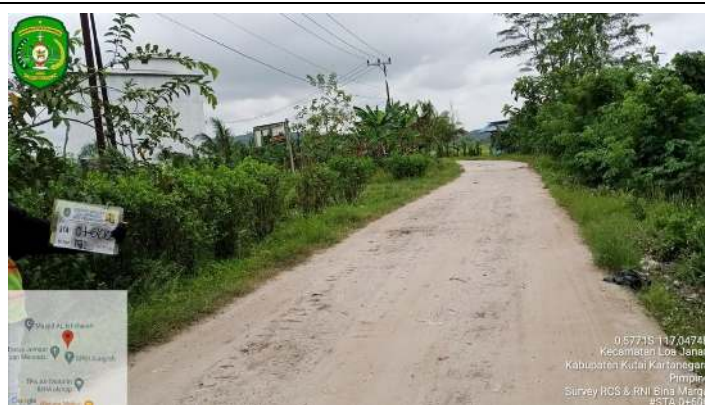
Lokasi : **0+600**  
 Kondisi : Rusak Ringan  
 Lebar : 4  
 Tipe Perkerasan : Kerikil

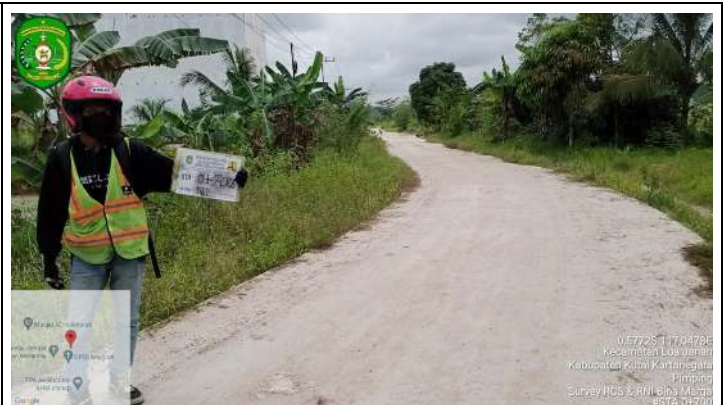
Lokasi : **0+700**  
 Kondisi : Rusak Ringan  
 Lebar : 4  
 Tipe Perkerasan : Kerikil

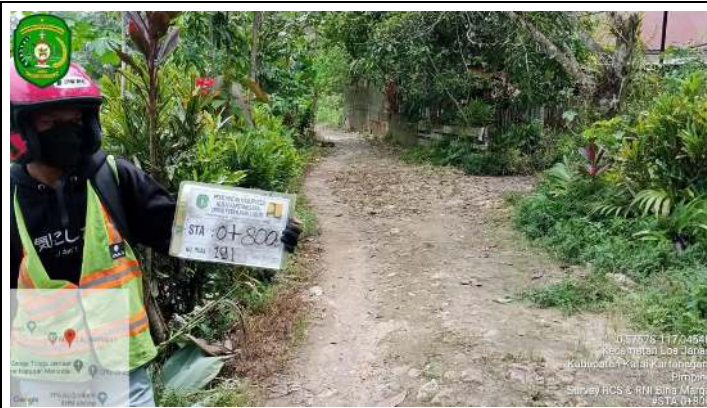
Lokasi : **0+800**  
 Kondisi : Rusak Ringan  
 Lebar : 4  
 Tipe Perkerasan : Kerikil

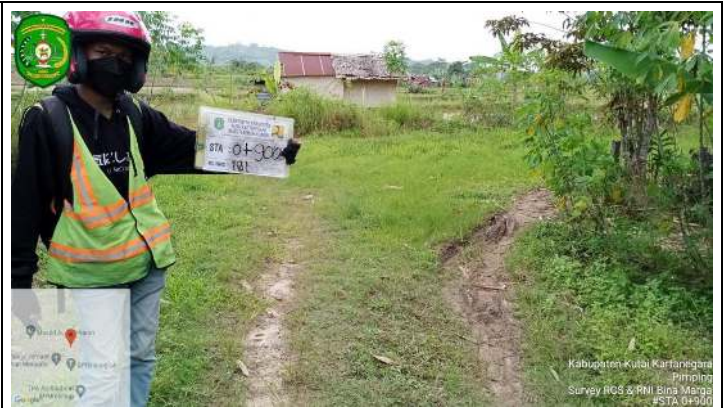
Lokasi : **0+900**  
 Kondisi : Rusak Berat  
 Lebar : 4  
 Tipe Perkerasan : Tanah

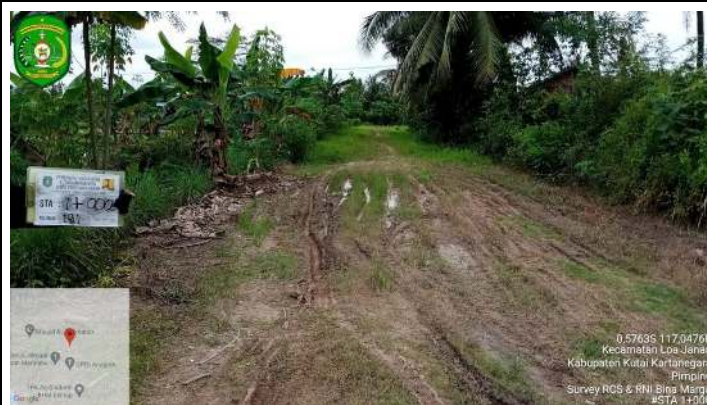
Lokasi : **1+000**  
 Kondisi : Rusak Berat  
 Lebar : 4  
 Tipe Perkerasan : Tanah

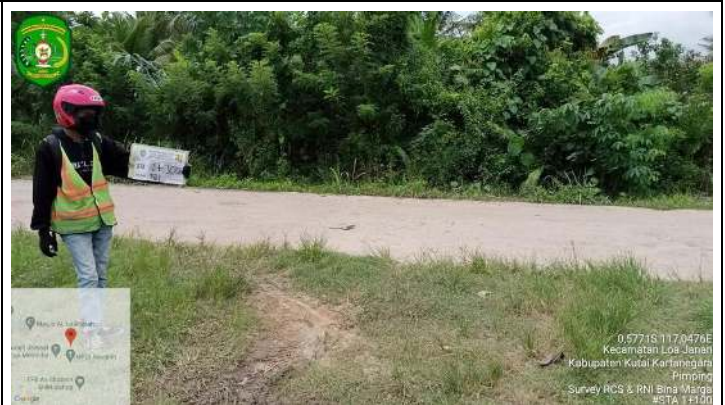
Lokasi : **1+100**  
 Kondisi : Rusak Ringan  
 Lebar : 4  
 Tipe Perkerasan : Kerikil

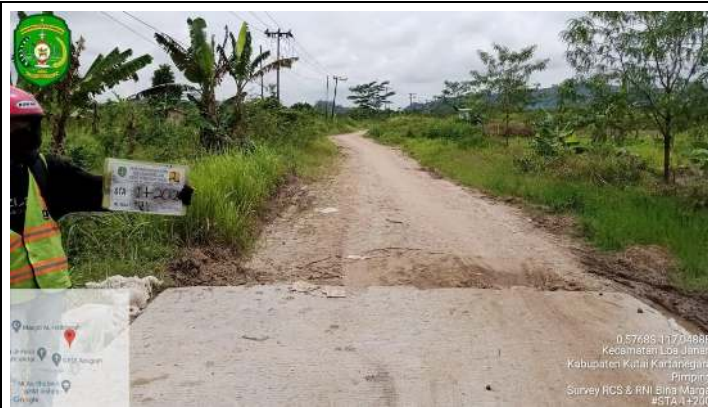
Lokasi : 1+200  
Kondisi : Rusak Ringan  
Lebar : 3  
Tipe Perkerasan : Kerikil

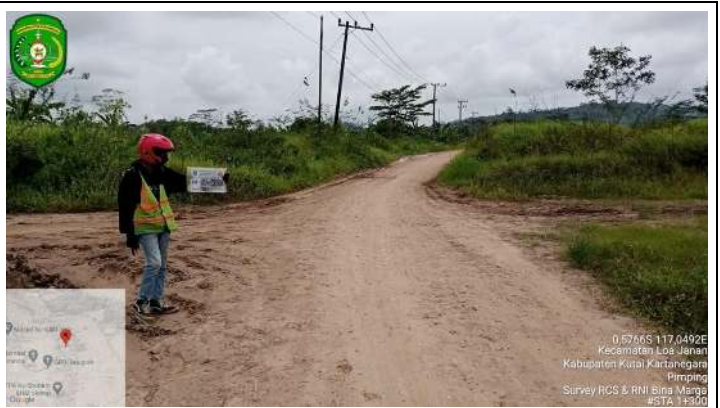
Lokasi : 1+300  
Kondisi : Rusak Ringan  
Lebar : 3  
Tipe Perkerasan : Kerikil

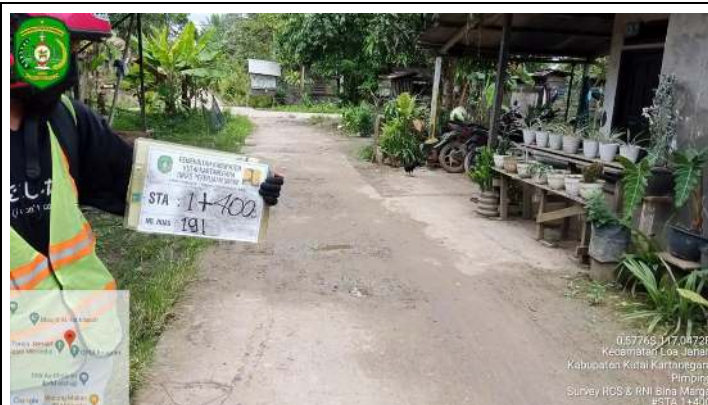
Lokasi : 1+400  
Kondisi : Rusak Ringan  
Lebar : 3  
Tipe Perkerasan : Beton

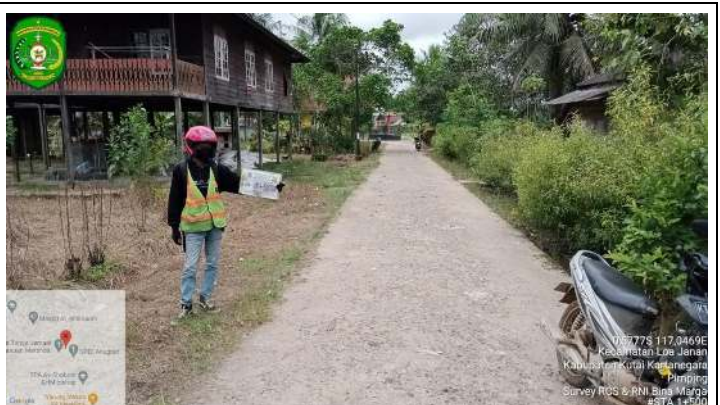
Lokasi : 1+500  
Kondisi : Rusak Ringan  
Lebar : 3  
Tipe Perkerasan : Beton

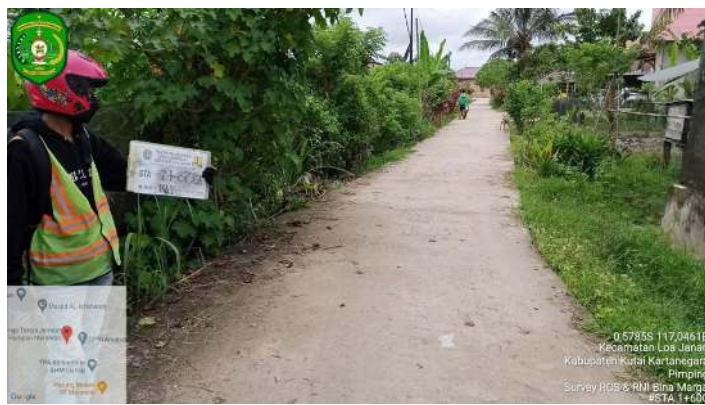
Lokasi : **1+600**  
Kondisi : Sedang  
Lebar : 3  
Tipe Perkerasan : Beton

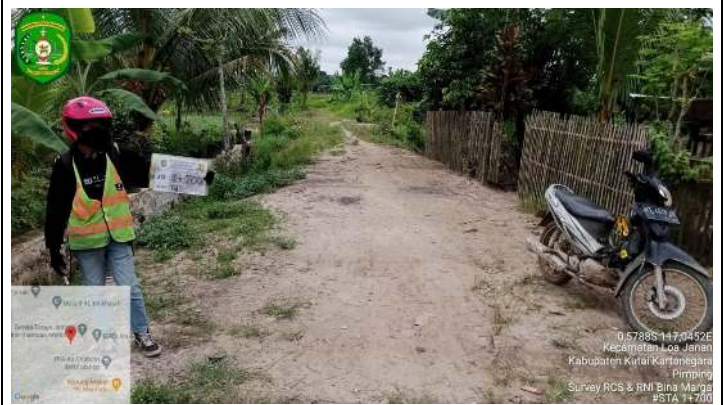
Lokasi : **1+700**  
Kondisi : Rusak Berat  
Lebar : 3  
Tipe Perkerasan : Tanah

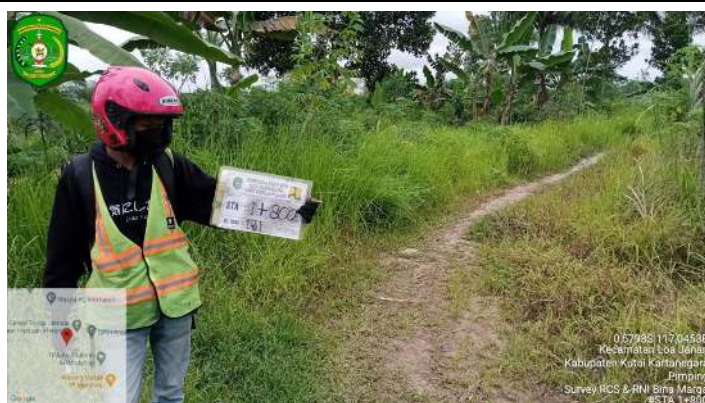
Lokasi : **1+800**  
Kondisi : Rusak Berat  
Lebar : 3  
Tipe Perkerasan : Tanah

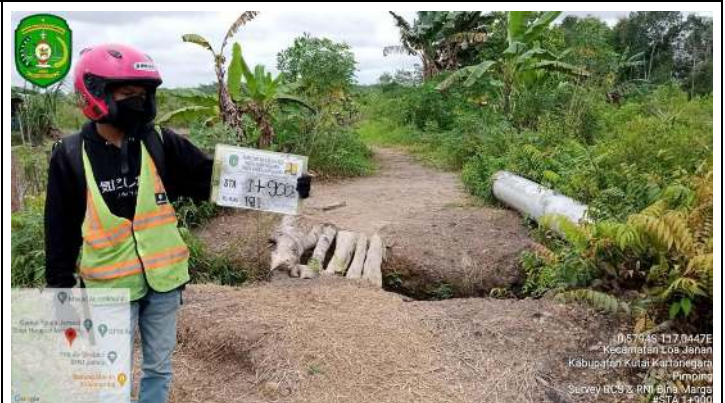
Lokasi : **1+900**  
Kondisi : Rusak Berat  
Lebar : 3  
Tipe Perkerasan : Tanah

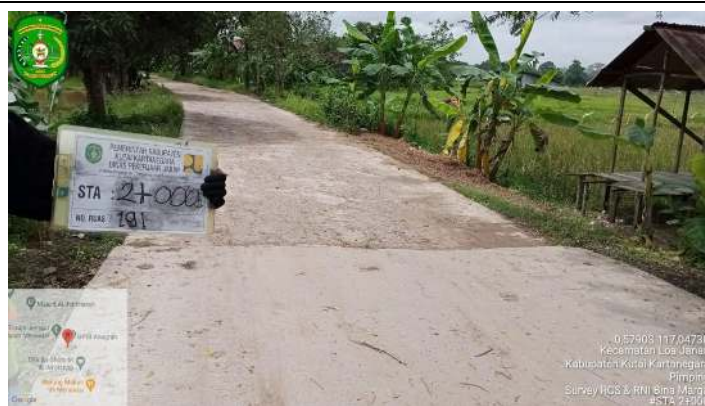
Lokasi : **2+000**  
Kondisi : Rusak Berat  
Lebar : 3  
Tipe Perkerasan : Beton

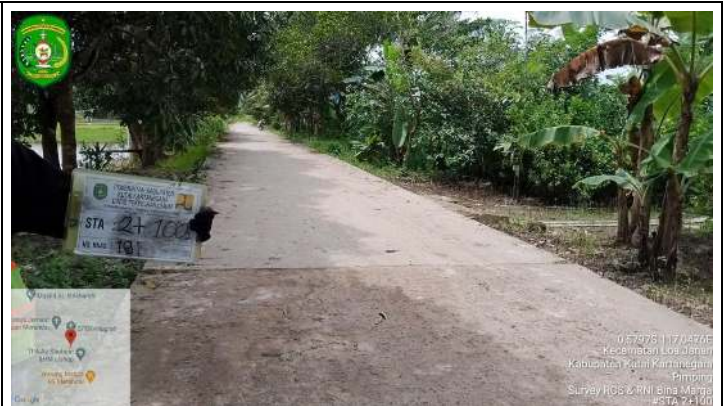
Lokasi : **2+100**  
Kondisi : Rusak Ringan  
Lebar : 3  
Tipe Perkerasan : Beton

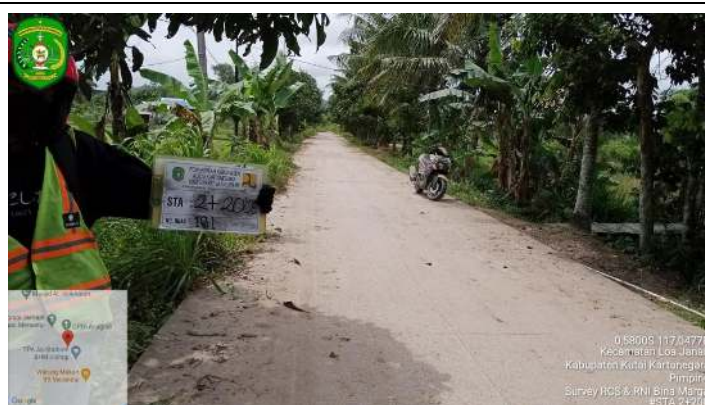
Lokasi : **2+200**  
Kondisi : Baik  
Lebar : 3  
Tipe Perkerasan : Beton

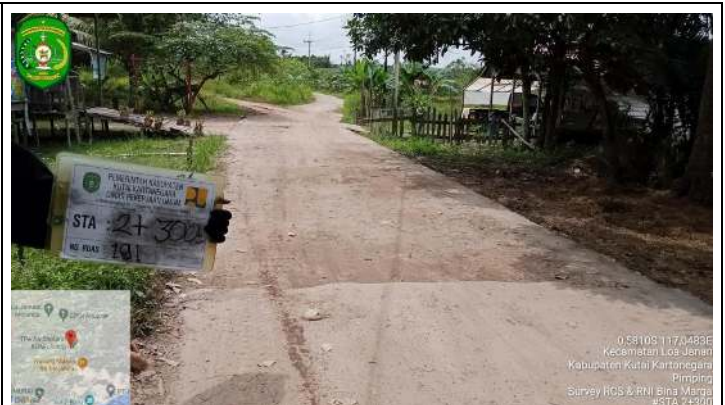
Lokasi : **2+300**  
Kondisi : Rusak Berat  
Lebar : 3  
Tipe Perkerasan : Beton

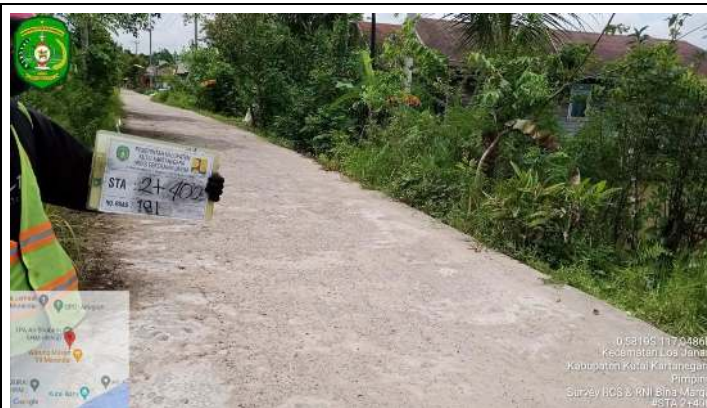
Lokasi : **2+400**  
 Kondisi : Rusak Ringan  
 Lebar : 3  
 Tipe Perkerasan : Beton

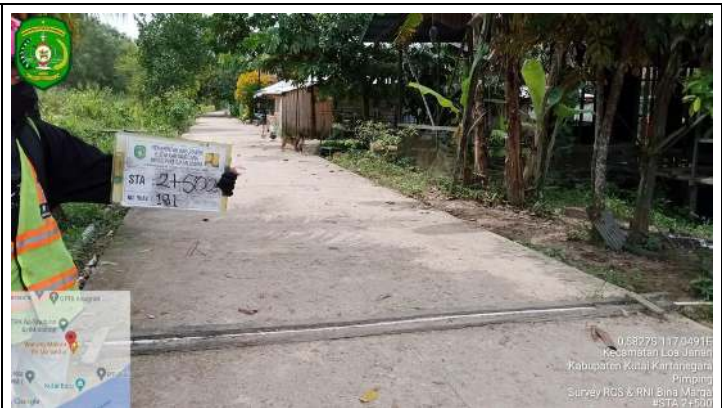
Lokasi : **2+500**  
 Kondisi : Sedang  
 Lebar : 3  
 Tipe Perkerasan : Beton

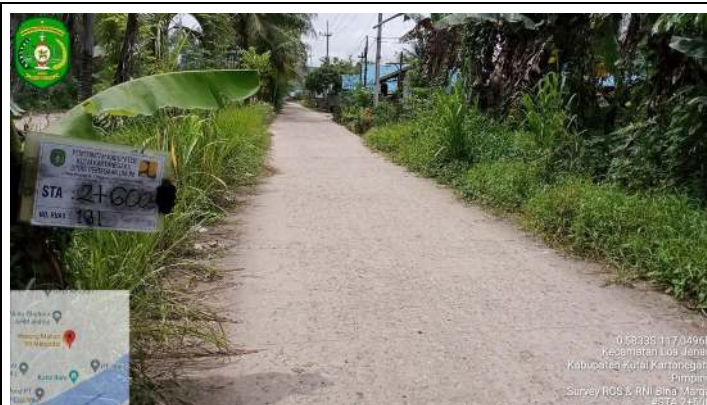
Lokasi : **2+600**  
 Kondisi : Rusak Ringan  
 Lebar : 3  
 Tipe Perkerasan : Beton

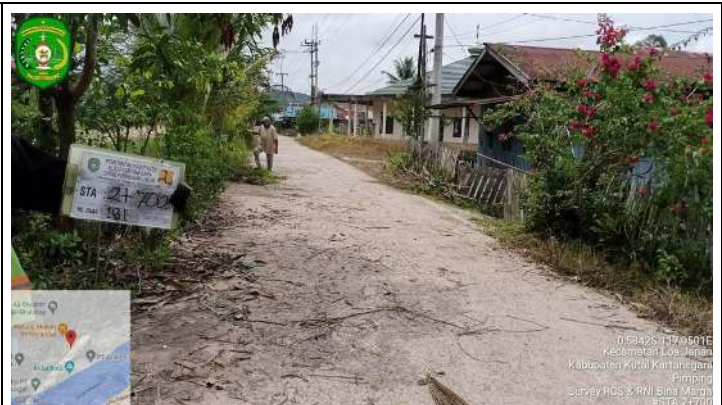
Lokasi : **2+700**  
 Kondisi : Rusak Ringan  
 Lebar : 3  
 Tipe Perkerasan : Beton

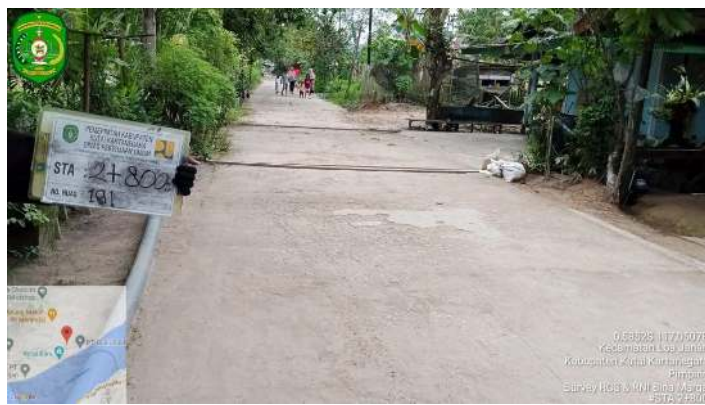
Lokasi : **2+800**  
 Kondisi : Rusak Ringan  
 Lebar : 3  
 Tipe Perkerasan : Beton

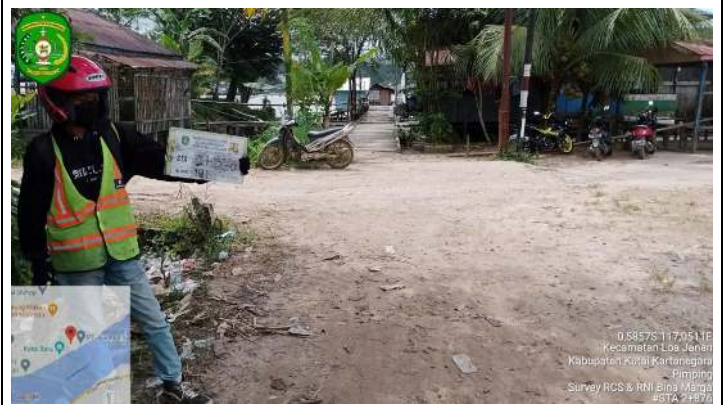
Lokasi : **2+876**  
 Kondisi : Sedang  
 Lebar : 0  
 Tipe Perkerasan : Beton
