## FOTO SURVEY KONDISI JALAN TAHUN 2022

### Ruas Jalan : Jl. Manunggal II

| No. Ruas | Nama Ruas | DPU Kab. Kutai Kartanegara | Petugas Survey | Halaman |
| 201 | Jl. Manunggal II | | Damar & Wawan | 1 |

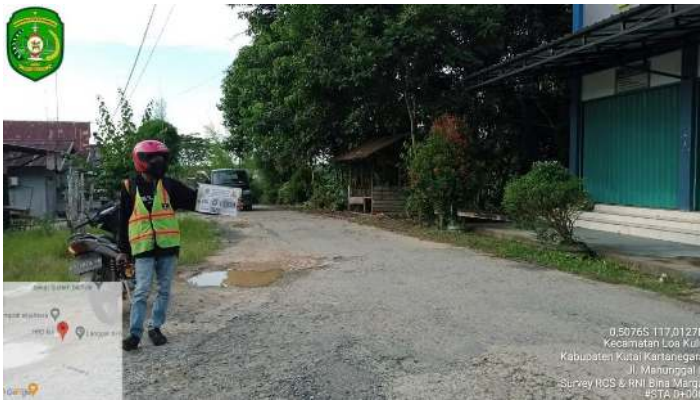
Lokasi : **0+000**  
 Kondisi : Rusak Ringan  
 Lebar : 4  
 Tipe Perkerasan : Aspal

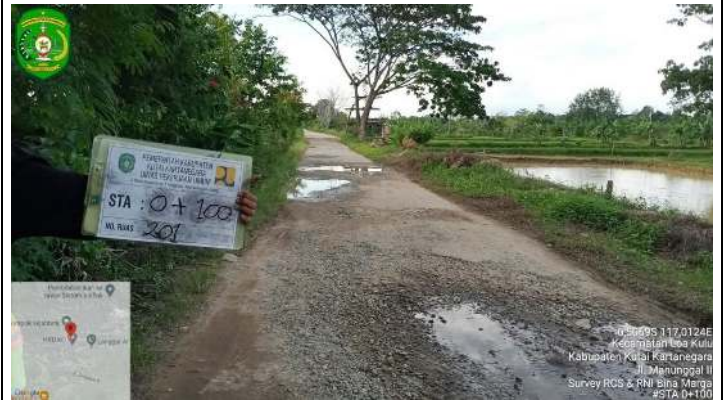
Lokasi : **0+100**  
 Kondisi : Rusak Berat  
 Lebar : 4  
 Tipe Perkerasan : Aspal

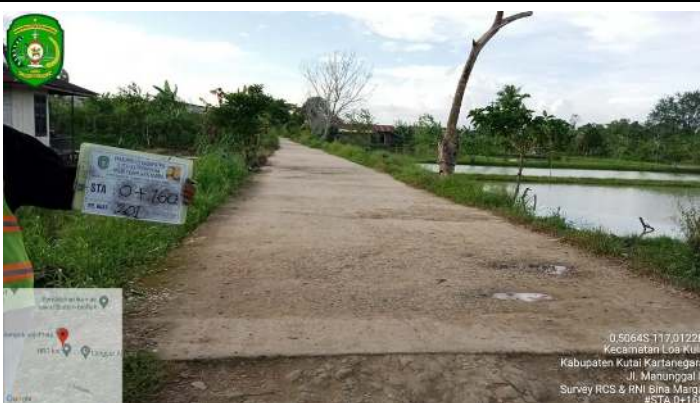
Lokasi : **0+160**  
 Kondisi : Rusak Ringan  
 Lebar : 4  
 Tipe Perkerasan : Beton

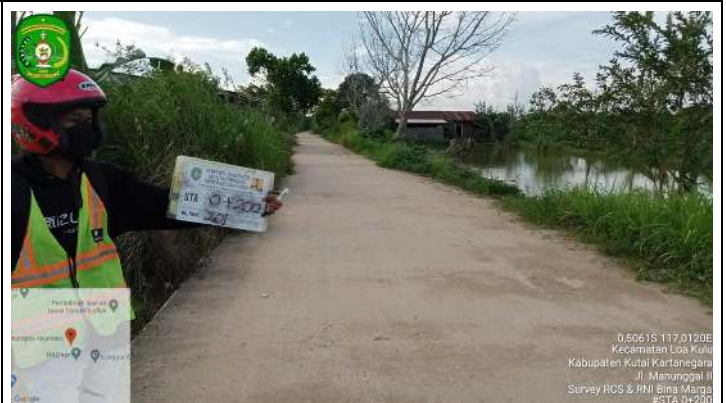
Lokasi : **0+200**  
 Kondisi : Sedang  
 Lebar : 5  
 Tipe Perkerasan : Beton

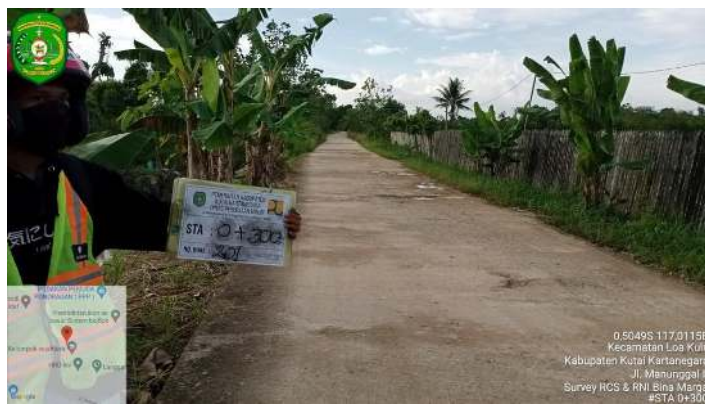
Lokasi : **0+300**  
Kondisi : Rusak Ringan  
Lebar : 5  
Tipe Perkerasan : Beton

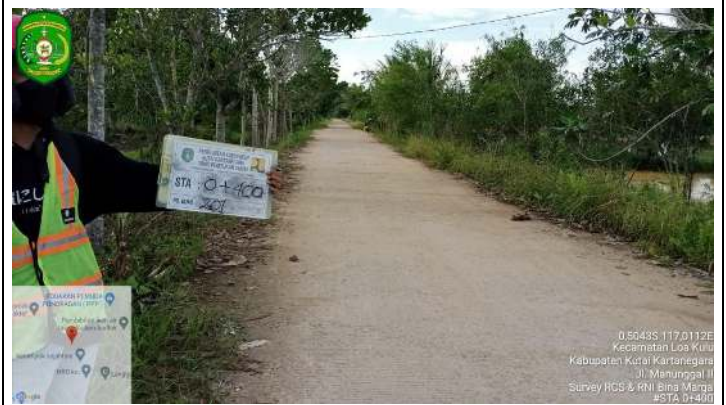
Lokasi : **0+400**  
Kondisi : Baik  
Lebar : 5  
Tipe Perkerasan : Beton

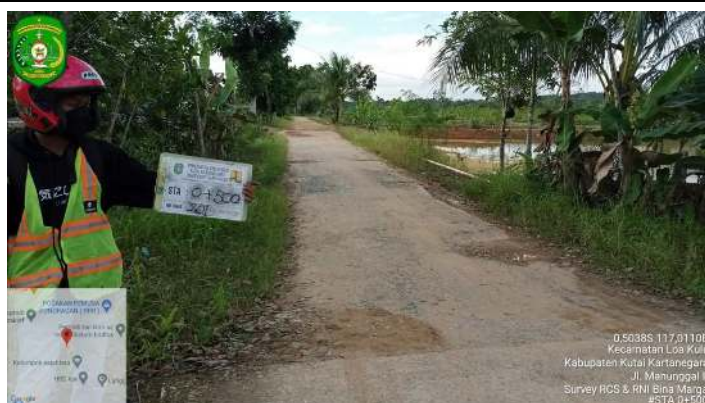
Lokasi : **0+500**  
Kondisi : Rusak Ringan  
Lebar : 5  
Tipe Perkerasan : Aspal

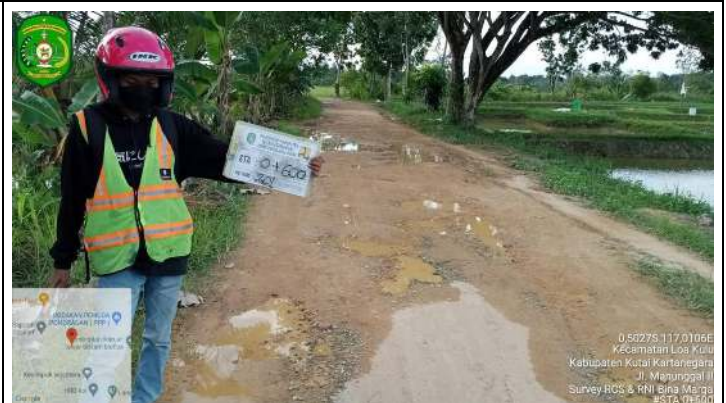
Lokasi : **0+600**  
Kondisi : Rusak Berat  
Lebar : 5  
Tipe Perkerasan : Aspal

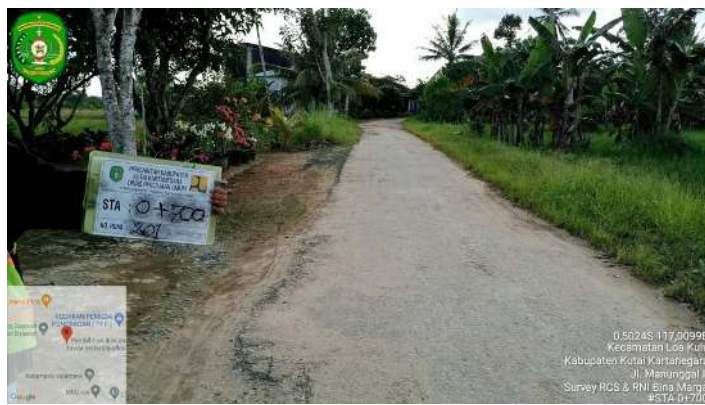
Lokasi : **0+700**  
 Kondisi : Rusak Ringan  
 Lebar : 5  
 Tipe Perkerasan : Aspal

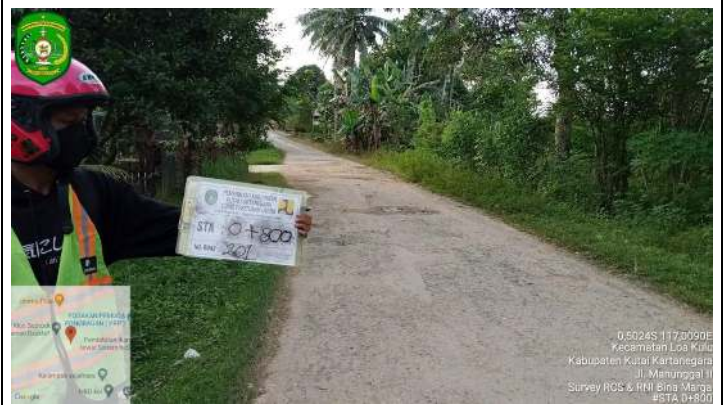
Lokasi : **0+800**  
 Kondisi : Rusak Ringan  
 Lebar : 5  
 Tipe Perkerasan : Aspal

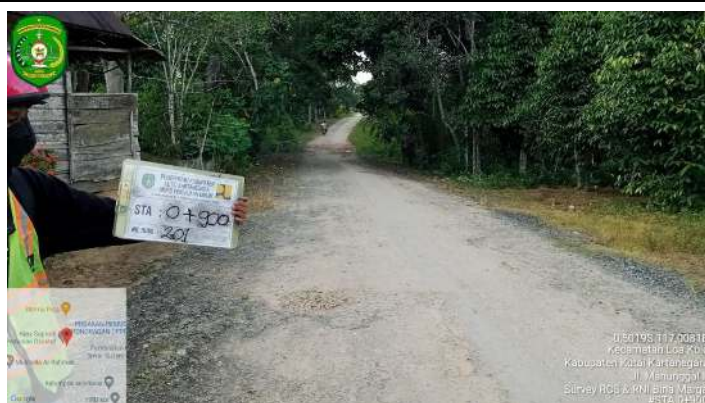
Lokasi : **0+900**  
 Kondisi : Rusak Ringan  
 Lebar : 5  
 Tipe Perkerasan : Aspal

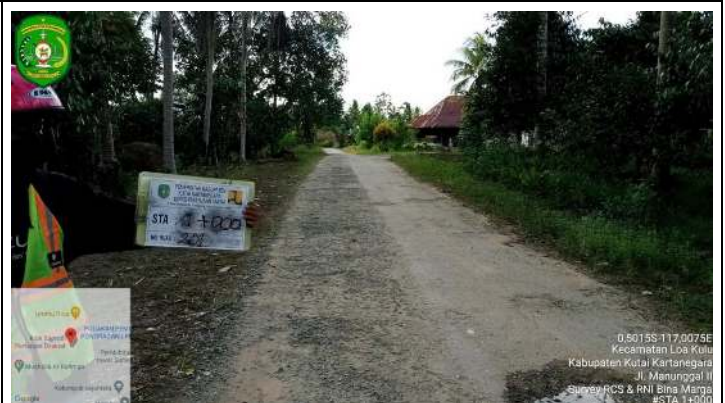
Lokasi : **1+000**  
 Kondisi : Rusak Ringan  
 Lebar : 5  
 Tipe Perkerasan : Aspal

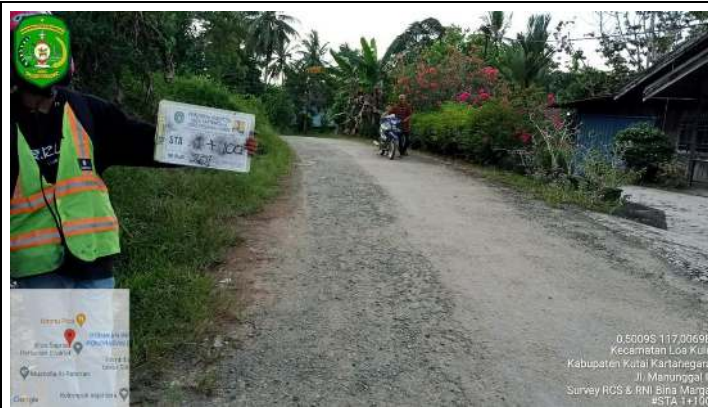
Lokasi : 1+100  
Kondisi : Rusak Ringan  
Lebar : 5  
Tipe Perkerasan : Aspal

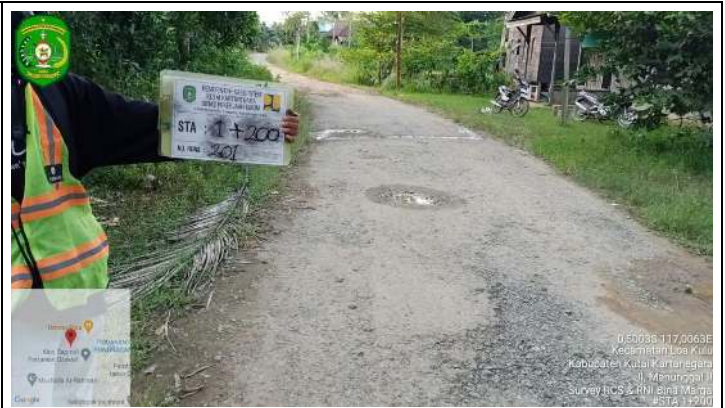
Lokasi : 1+200  
Kondisi : Rusak Ringan  
Lebar : 5  
Tipe Perkerasan : Aspal

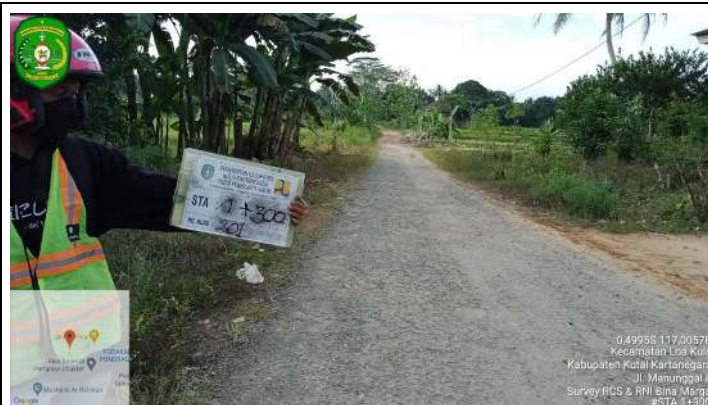
Lokasi : 1+300  
Kondisi : Rusak Ringan  
Lebar : 5  
Tipe Perkerasan : Aspal

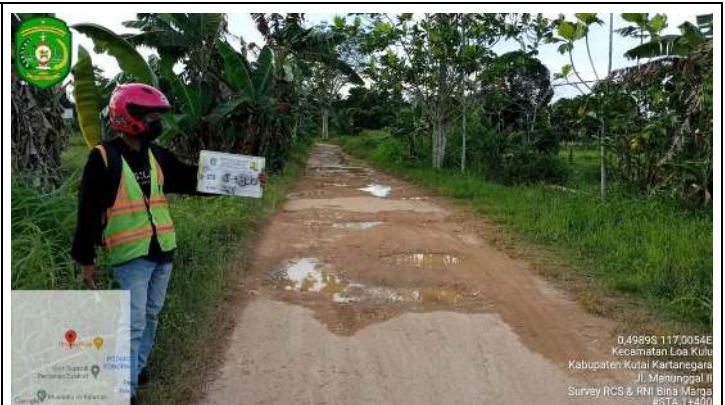
Lokasi : 1+400  
Kondisi : Rusak Berat  
Lebar : 5  
Tipe Perkerasan : Aspal

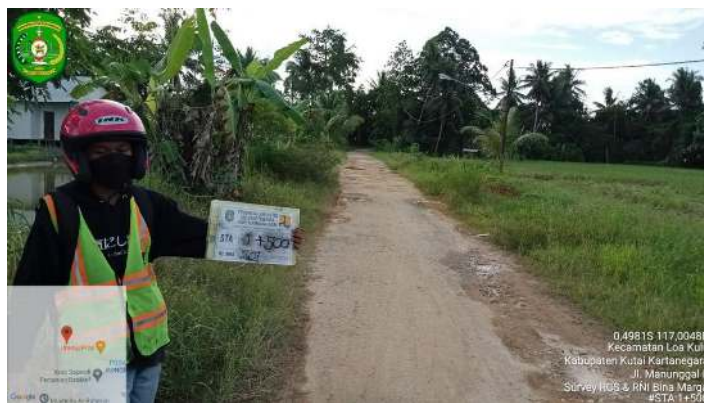
Lokasi : 1+500  
Kondisi : Rusak Berat  
Lebar : 5  
Tipe Perkerasan : Aspal

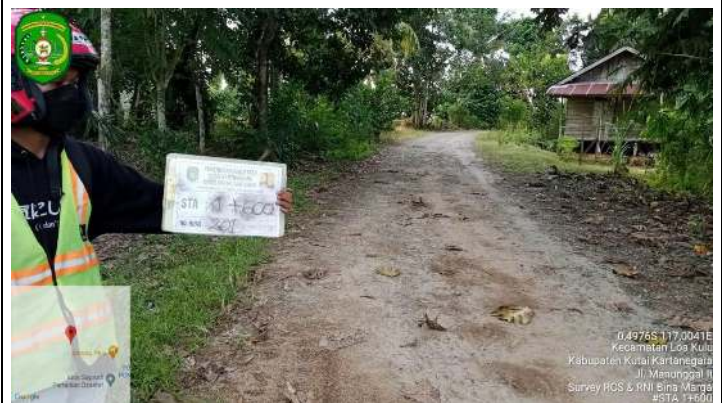
Lokasi : 1+600  
Kondisi : Rusak Ringan  
Lebar : 5  
Tipe Perkerasan : Aspal

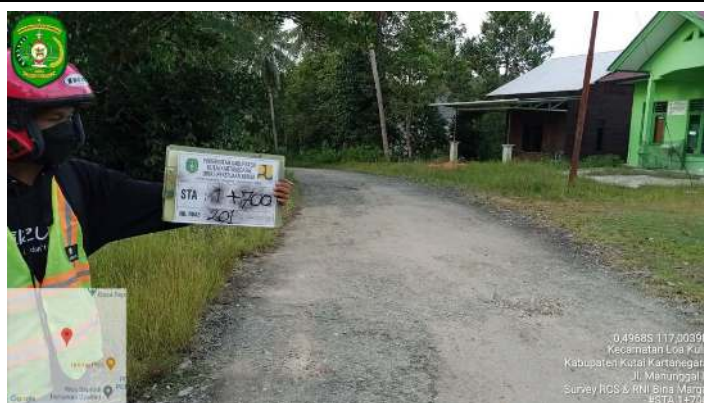
Lokasi : 1+700  
Kondisi : Rusak Ringan  
Lebar : 5  
Tipe Perkerasan : Aspal

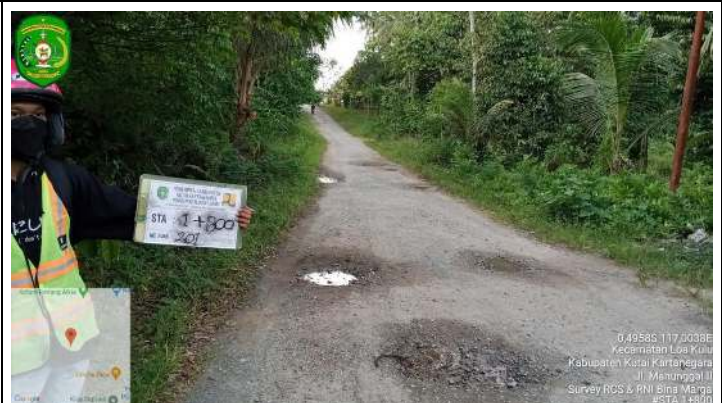
Lokasi : 1+800  
Kondisi : Rusak Ringan  
Lebar : 5  
Tipe Perkerasan : Aspal

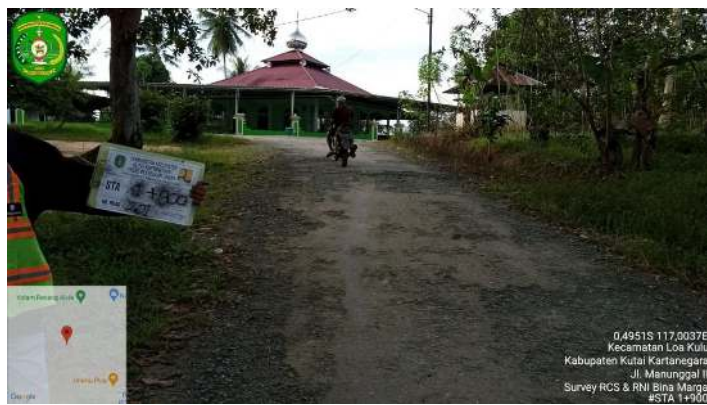
Lokasi : **1+900**  
 Kondisi : Rusak Ringan  
 Lebar : 5  
 Tipe Perkerasan : Aspal

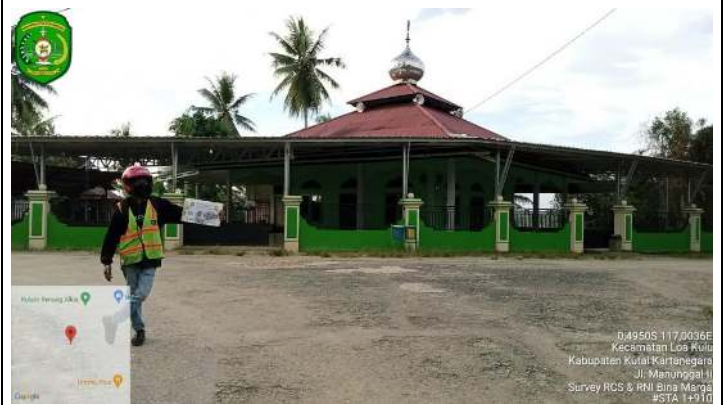
Lokasi : **1+910**  
 Kondisi : Rusak Ringan  
 Lebar : 5  
 Tipe Perkerasan : Aspal
