## FOTO SURVEY KONDISI JALAN TAHUN 2022

### Ruas Jalan : Jl. PLN

| No. Ruas | Nama Ruas | DPU Kab. Kutai Kartanegara | Petugas Survey | Halaman |
|---|---|---|---|---|
| 284 | Jl. PLN | | Damar & Wawan | 1 |

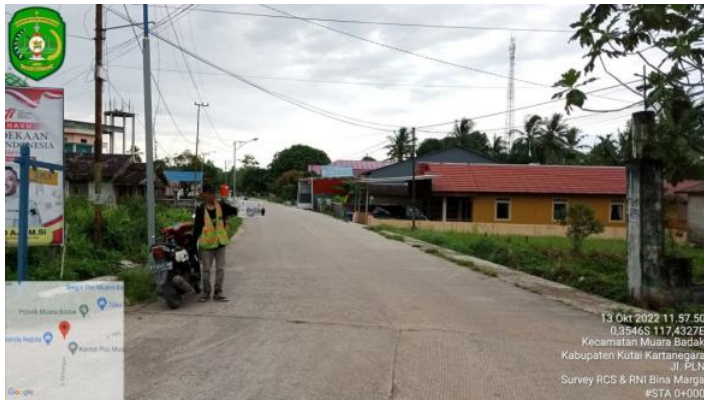
Lokasi : 0+000  
Kondisi : Baik  
Lebar : 6  
Tipe Perkerasan : Beton

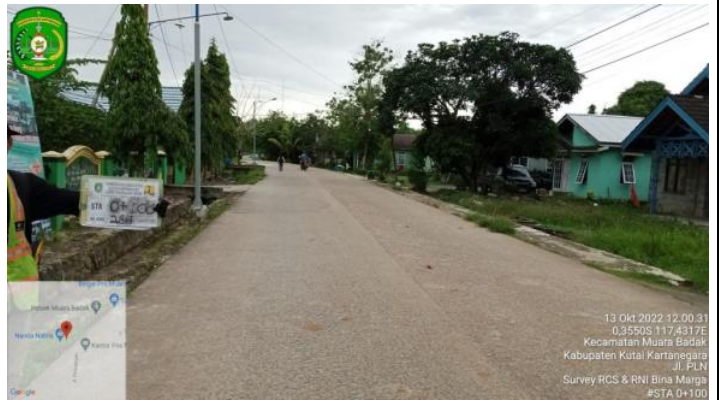
Lokasi : 0+100  
Kondisi : Sedang  
Lebar : 6  
Tipe Perkerasan : Beton

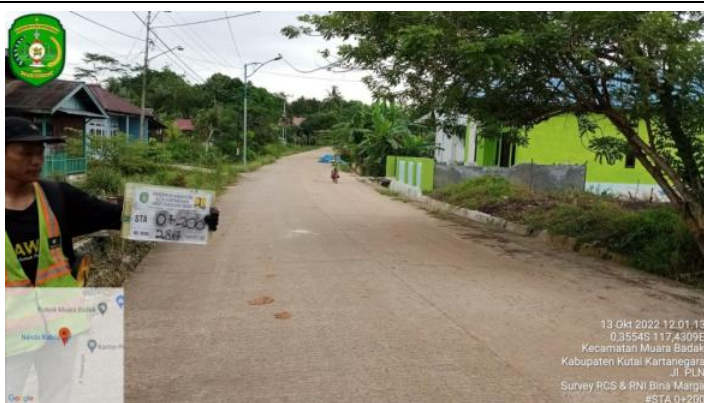
Lokasi : 0+200  
Kondisi : Baik  
Lebar : 6  
Tipe Perkerasan : Beton

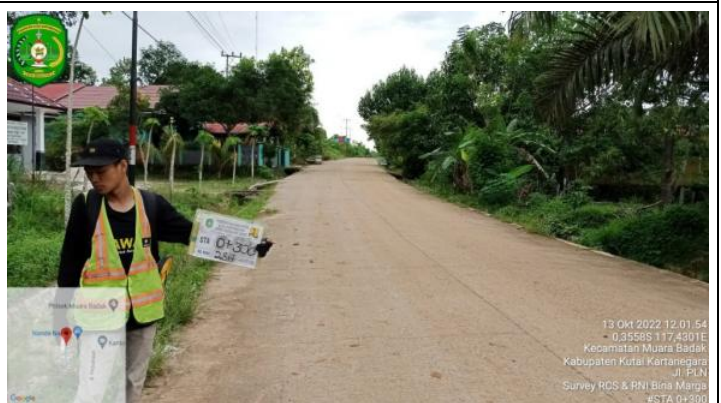
Lokasi : 0+300  
Kondisi : Sedang  
Lebar : 6  
Tipe Perkerasan : Beton

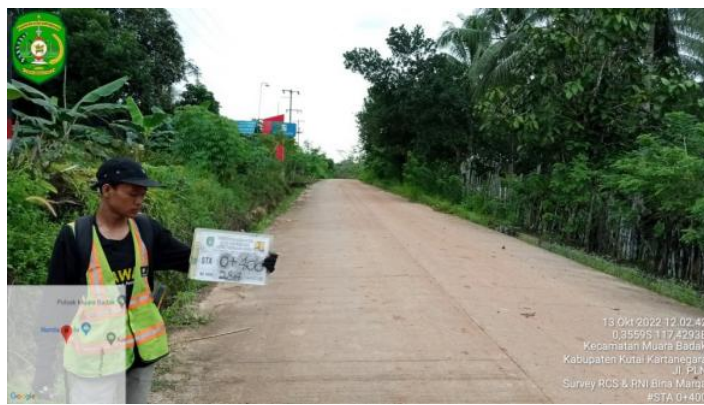
Lokasi : 0+400  
Kondisi : Baik  
Lebar : 6  
Tipe Perkerasan : Beton

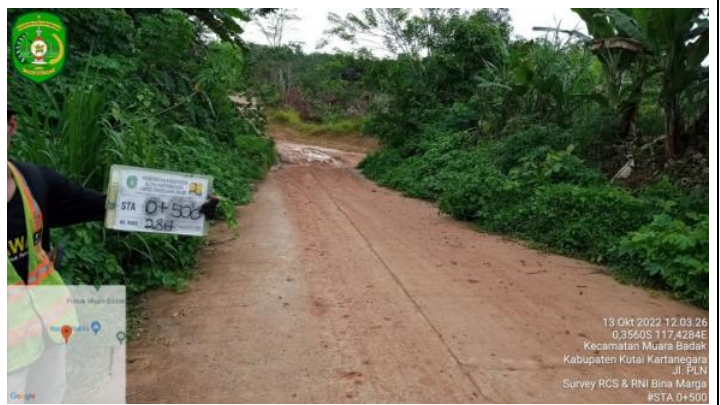
Lokasi : 0+500  
Kondisi : Sedang  
Lebar : 6  
Tipe Perkerasan : Beton

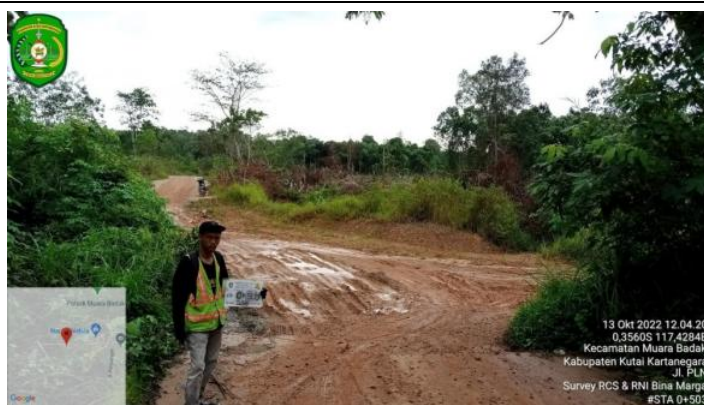
Lokasi : 0+503  
Kondisi : Sedang  
Lebar : 0  
Tipe Perkerasan : Beton
