## FOTO SURVEY KONDISI JALAN TAHUN 2022

### Ruas Jalan : Jl. Pompa Air

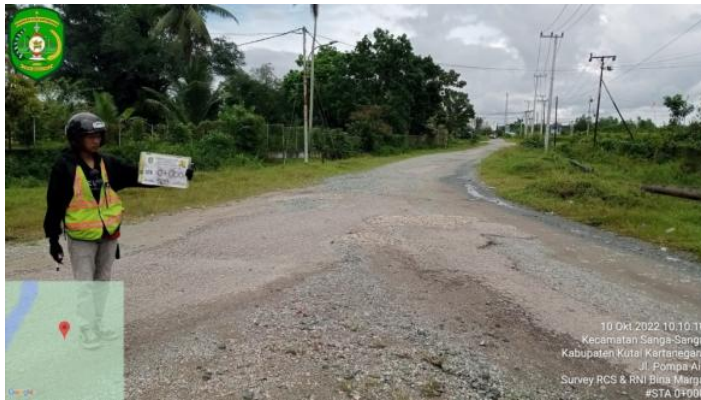
Lokasi : **0+000**  
 Kondisi : Rusak Berat  
 Lebar : 6  
 Tipe Perkerasan : Aspal

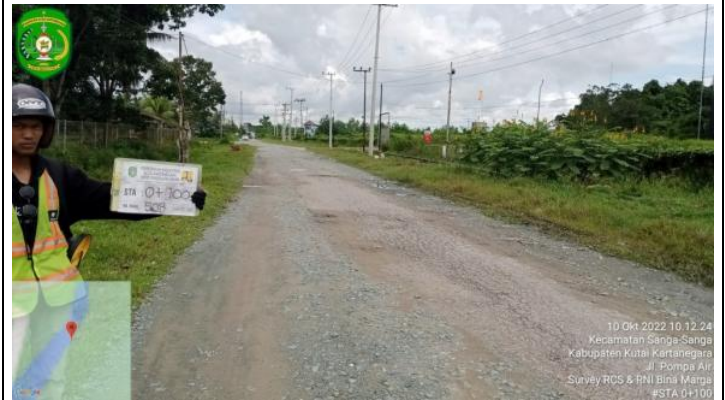
Lokasi : **0+100**  
 Kondisi : Rusak Berat  
 Lebar : 6  
 Tipe Perkerasan : Aspal

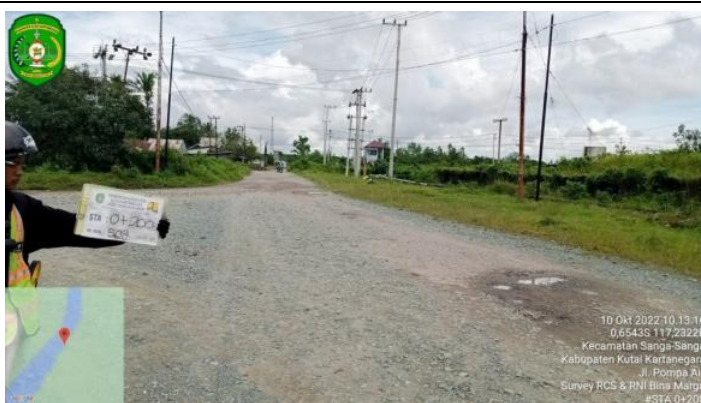
Lokasi : **0+200**  
 Kondisi : Rusak Berat  
 Lebar : 6  
 Tipe Perkerasan : Aspal

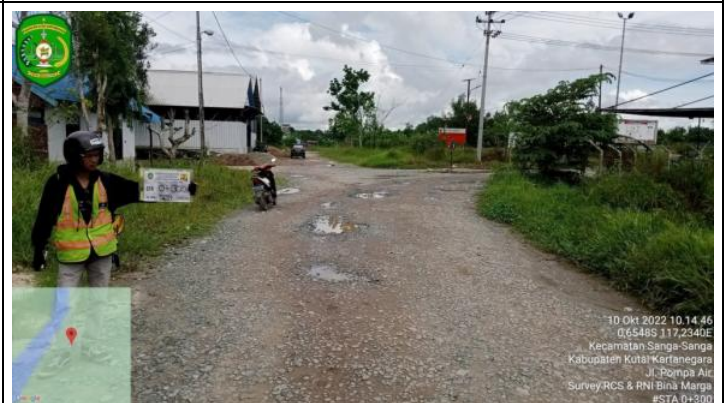
Lokasi : **0+300**  
 Kondisi : Rusak Berat  
 Lebar : 6  
 Tipe Perkerasan : Aspal

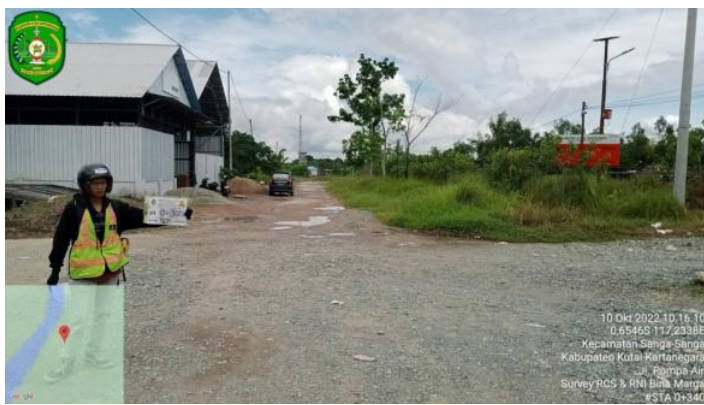
Lokasi : **0+340**  
 Kondisi : Sedang  
 Lebar : 0  
 Tipe Perkerasan : Aspal
