## FOTO SURVEY KONDISI JALAN TAHUN 2022

### Ruas Jalan : Jl. Vico (Crossing)

| No. Ruas | Nama Ruas | DPU Kab. Kutai Kartanegara | Petugas Survey | Halaman |
|---|---|---|---|---|
| 511 | Jl. Vico (Crossing) | | Damar & Wawan | 1 |

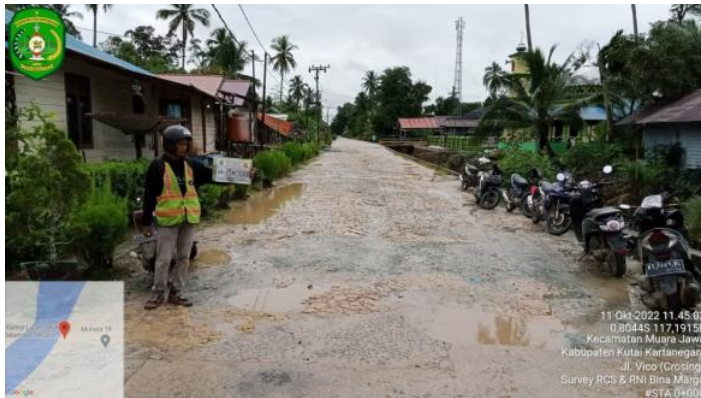
Lokasi : 0+000  
Kondisi : Rusak Berat  
Lebar : 5.5  
Tipe Perkerasan : Beton

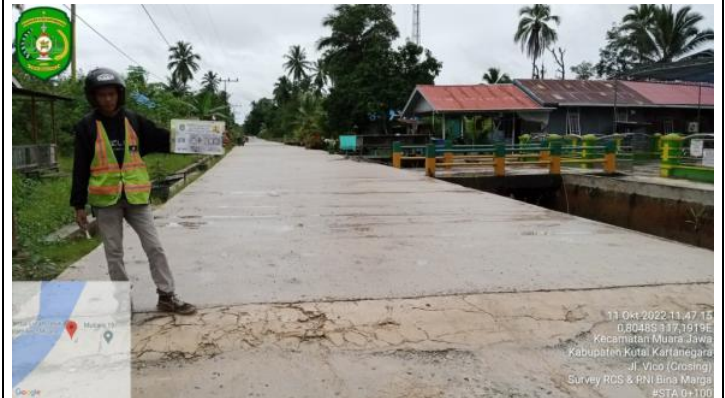
Lokasi : 0+100  
Kondisi : Baik  
Lebar : 5.5  
Tipe Perkerasan : Beton

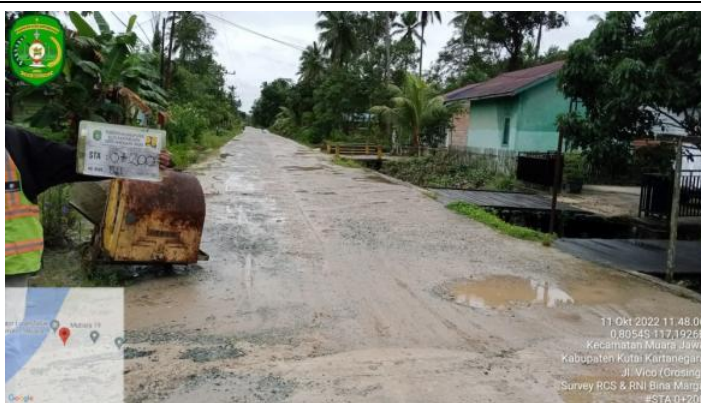
Lokasi : 0+200  
Kondisi : Rusak Berat  
Lebar : 5.5  
Tipe Perkerasan : Beton

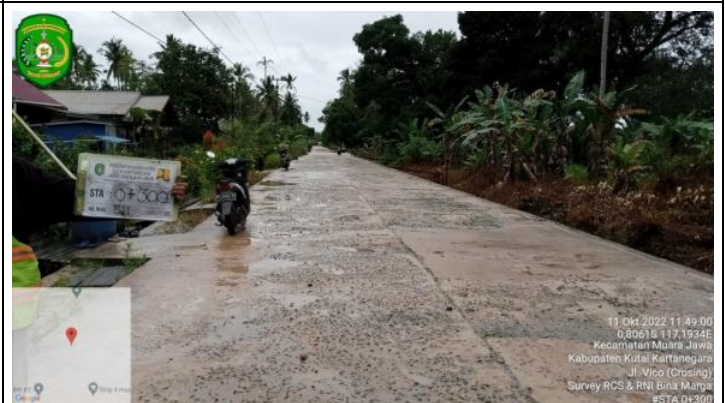
Lokasi : 0+300  
Kondisi : Rusak Berat  
Lebar : 5.5  
Tipe Perkerasan : Beton
