## FOTO SURVEY KONDISI JALAN TAHUN 2022

### Ruas Jalan : Jl. Poros Kel. Ma. Kembang

| No. Ruas | Nama Ruas | DPU Kab. Kutai Kartanegara | Petugas Survey | Halaman |
|---|---|---|---|---|
| 519 | Jl. Poros Kel. Ma. Kembang | | Damar & Wawan | 1 |

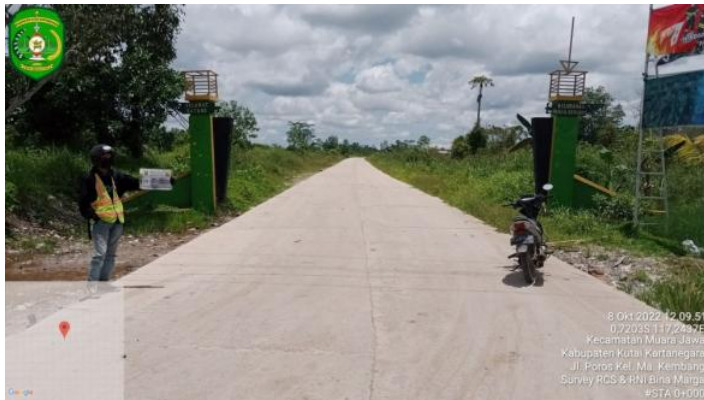
Lokasi : 0+000  
Kondisi : Baik  
Lebar : 6  
Tipe Perkerasan : Beton

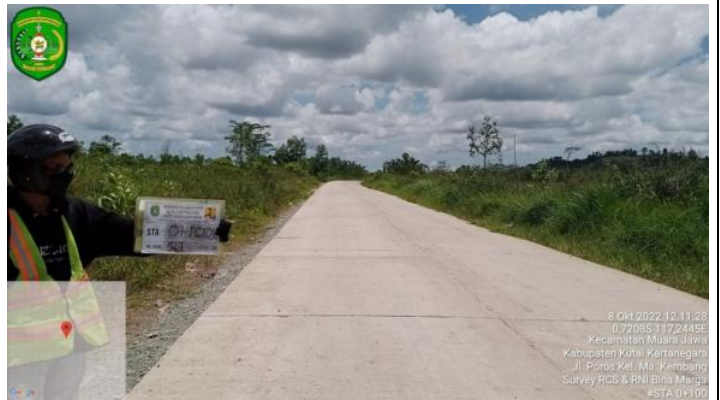
Lokasi : 0+100  
Kondisi : Baik  
Lebar : 6  
Tipe Perkerasan : Beton

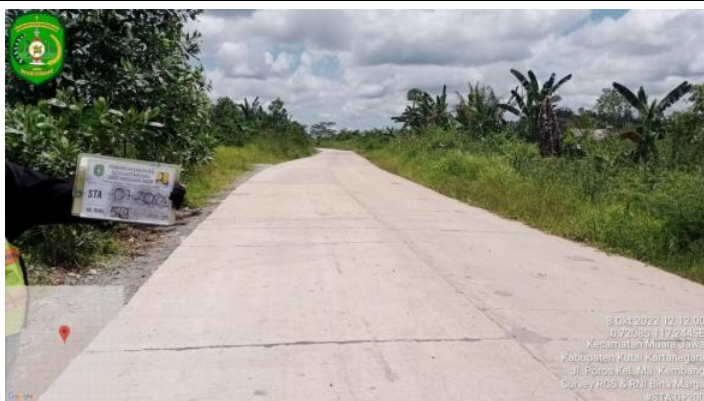
Lokasi : 0+200  
Kondisi : Baik  
Lebar : 6  
Tipe Perkerasan : Beton

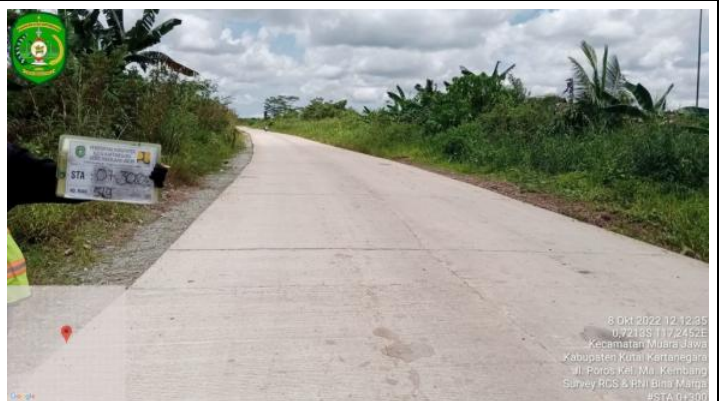
Lokasi : 0+300  
Kondisi : Baik  
Lebar : 6  
Tipe Perkerasan : Beton

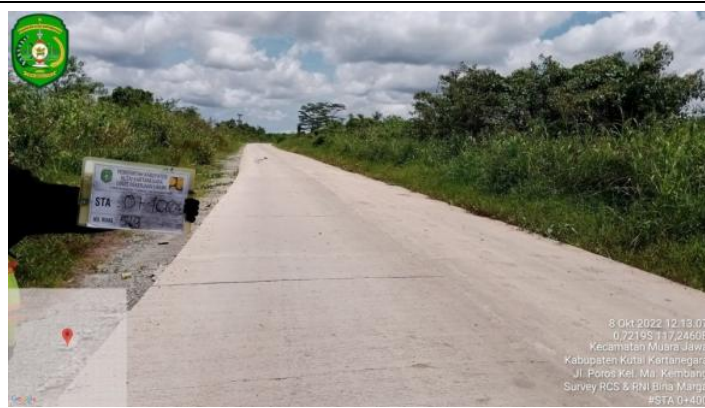
Lokasi : **0+400**  
 Kondisi : Baik  
 Lebar : 6  
 Tipe Perkerasan : Beton

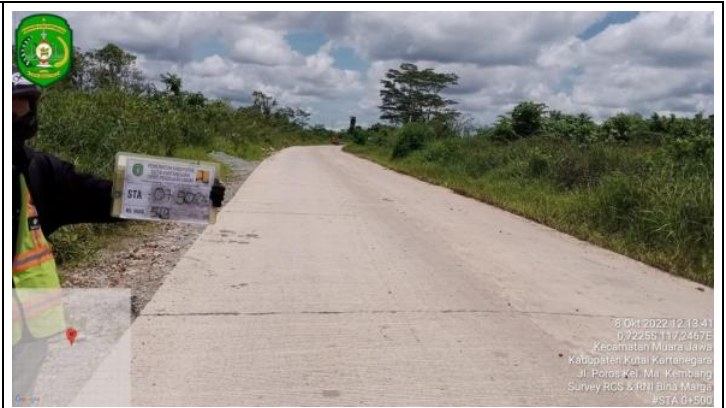
Lokasi : **0+500**  
 Kondisi : Baik  
 Lebar : 6  
 Tipe Perkerasan : Beton

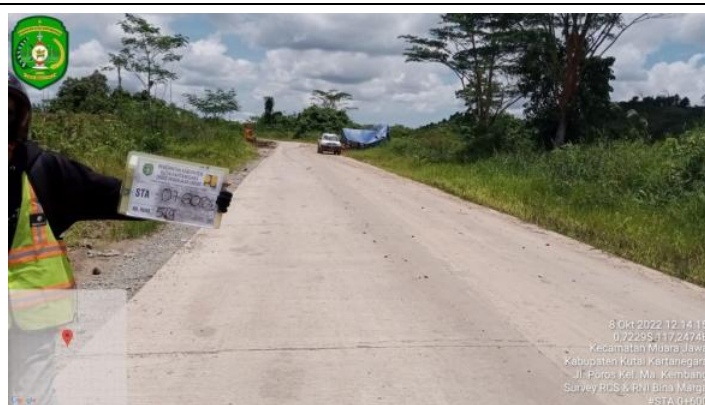
Lokasi : **0+600**  
 Kondisi : Baik  
 Lebar : 6  
 Tipe Perkerasan : Beton

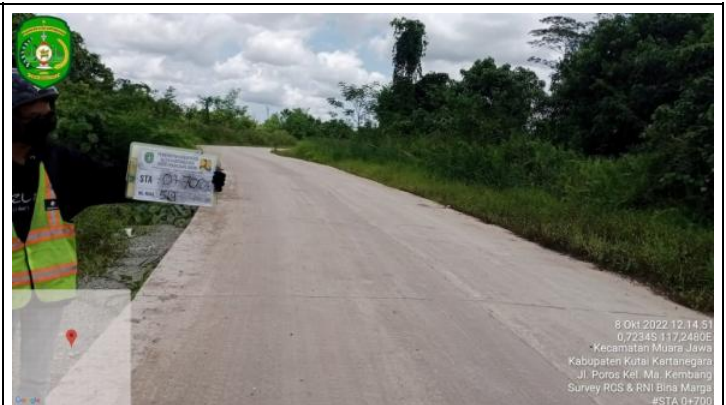
Lokasi : **0+700**  
 Kondisi : Baik  
 Lebar : 6  
 Tipe Perkerasan : Beton

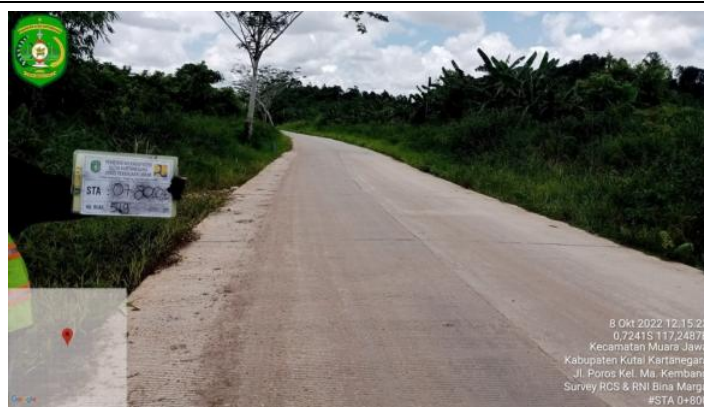
Lokasi : 0+800  
Kondisi : Baik  
Lebar : 6  
Tipe Perkerasan : Beton

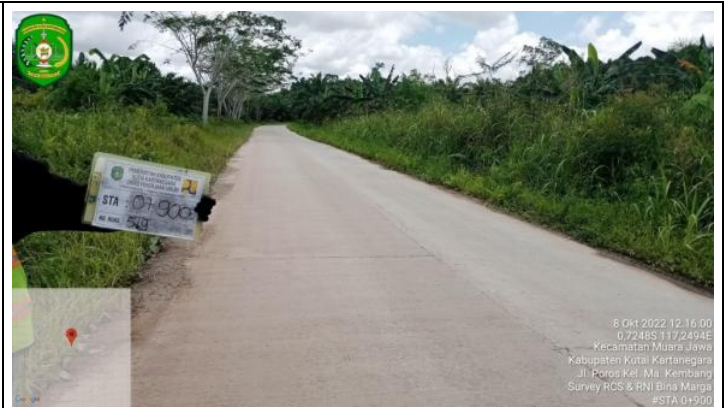
Lokasi : 0+900  
Kondisi : Baik  
Lebar : 6  
Tipe Perkerasan : Beton

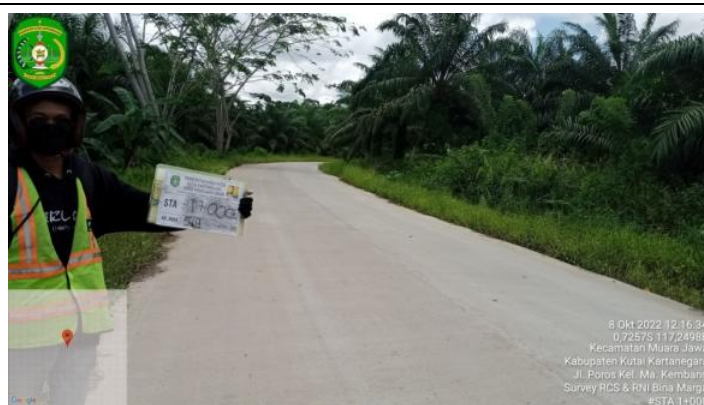
Lokasi : 1+000  
Kondisi : Baik  
Lebar : 6  
Tipe Perkerasan : Beton

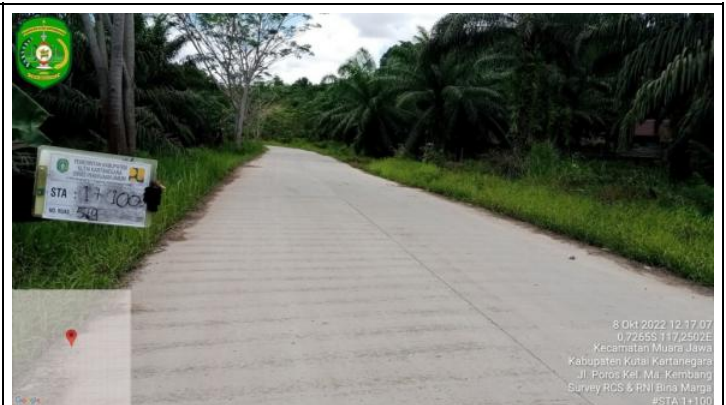
Lokasi : 1+100  
Kondisi : Baik  
Lebar : 6  
Tipe Perkerasan : Beton

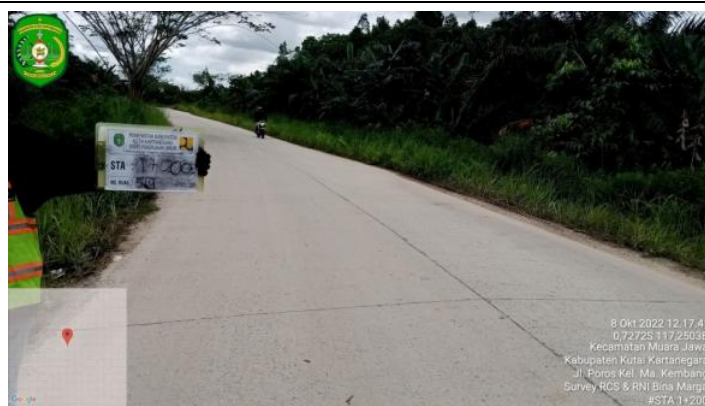
Lokasi : 1+200  
Kondisi : Baik  
Lebar : 6  
Tipe Perkerasan : Beton

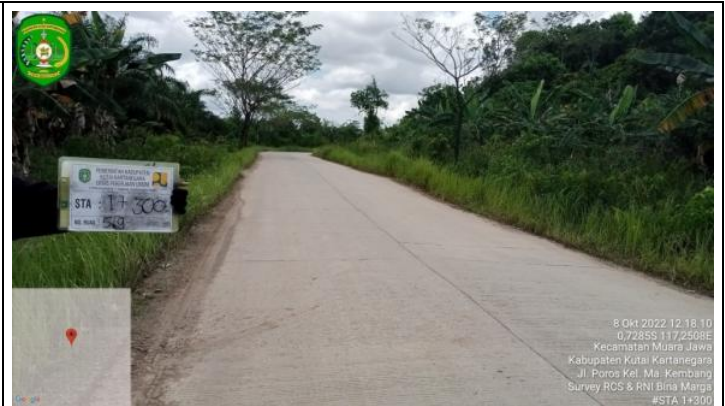
Lokasi : 1+300  
Kondisi : Baik  
Lebar : 6  
Tipe Perkerasan : Beton

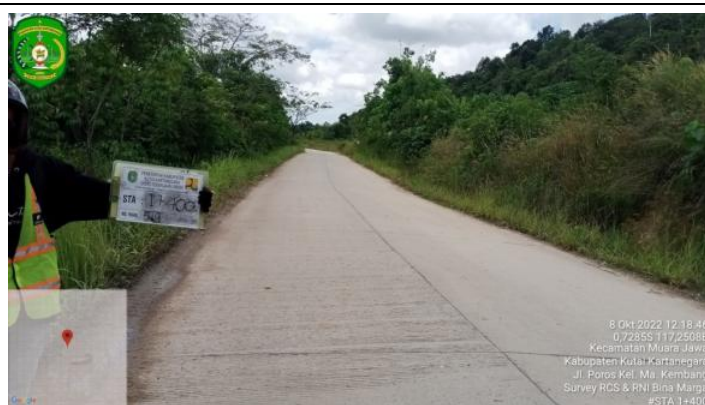
Lokasi : 1+400  
Kondisi : Baik  
Lebar : 6  
Tipe Perkerasan : Beton

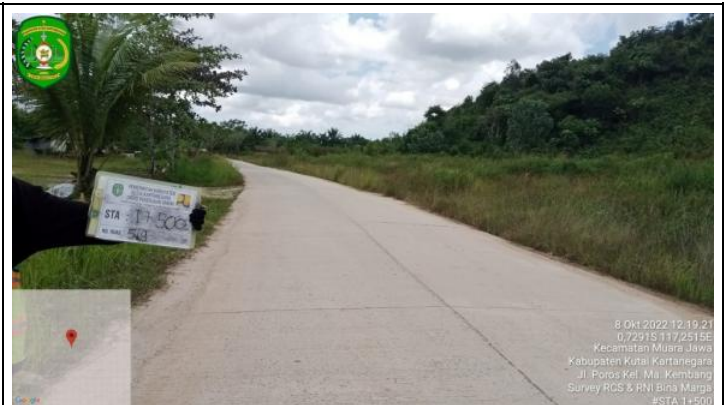
Lokasi : 1+500  
Kondisi : Baik  
Lebar : 6  
Tipe Perkerasan : Beton

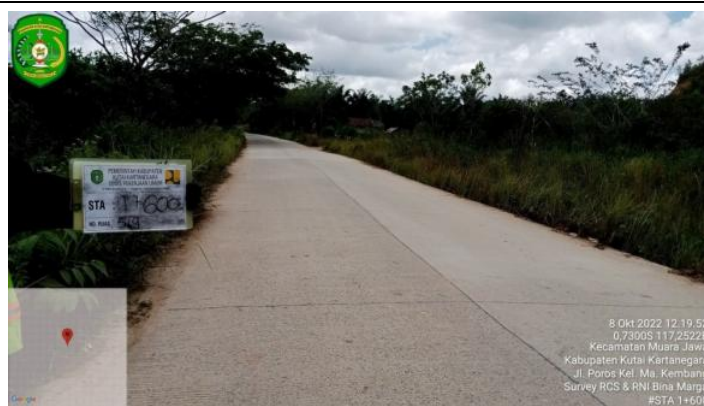
Lokasi : 1+600  
Kondisi : Baik  
Lebar : 6  
Tipe Perkerasan : Beton

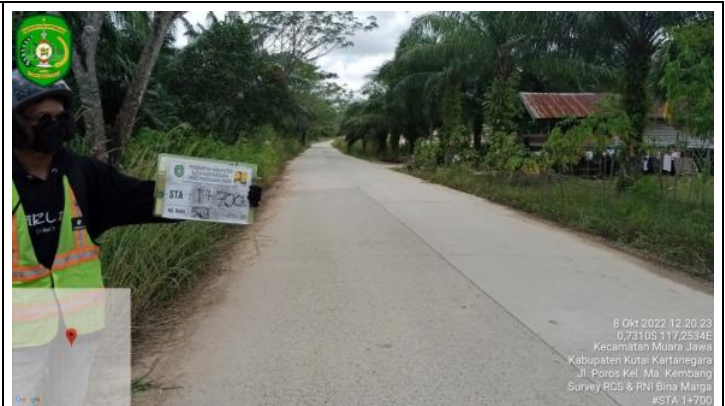
Lokasi : 1+700  
Kondisi : Baik  
Lebar : 6  
Tipe Perkerasan : Beton

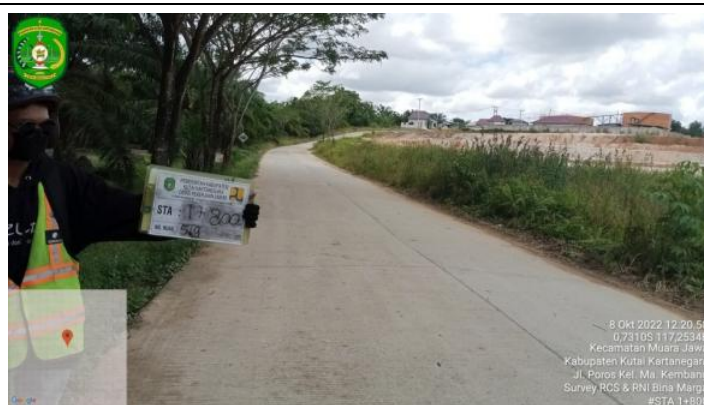
Lokasi : 1+800  
Kondisi : Baik  
Lebar : 6  
Tipe Perkerasan : Beton

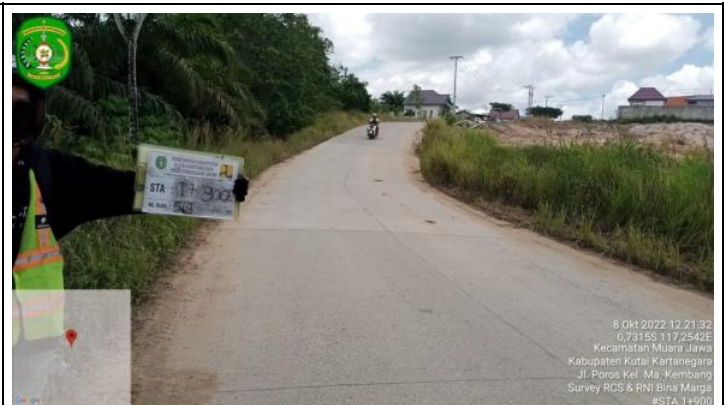
Lokasi : 1+900  
Kondisi : Baik  
Lebar : 6  
Tipe Perkerasan : Beton

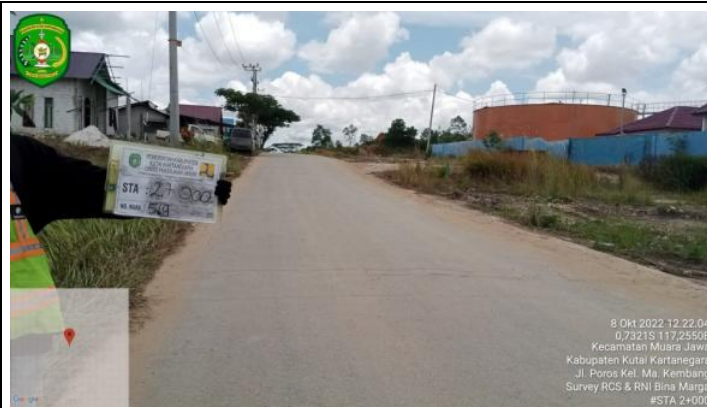
Lokasi : **2+000**  
 Kondisi : Baik  
 Lebar : 6  
 Tipe Perkerasan : Beton
