## FOTO SURVEY KONDISI JALAN TAHUN 2022

### Ruas Jalan : Jl. Muarawali

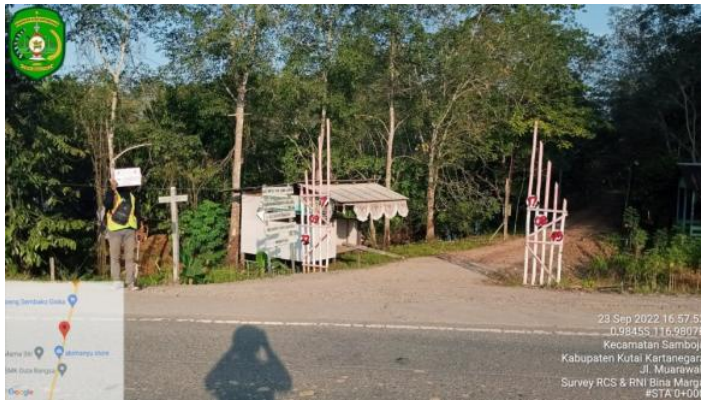
Lokasi : 0+000  
Kondisi : Rusak Ringan  
Lebar : 3.5  
Tipe Perkerasan : Beton

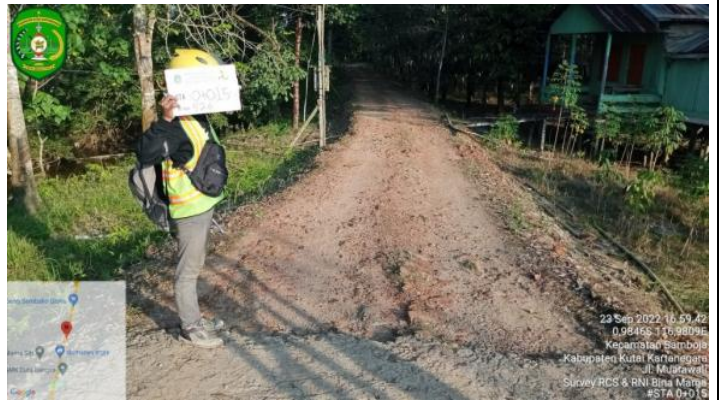
Lokasi : 0+015  
Kondisi : Rusak Ringan  
Lebar : 3.5  
Tipe Perkerasan : Kerikil

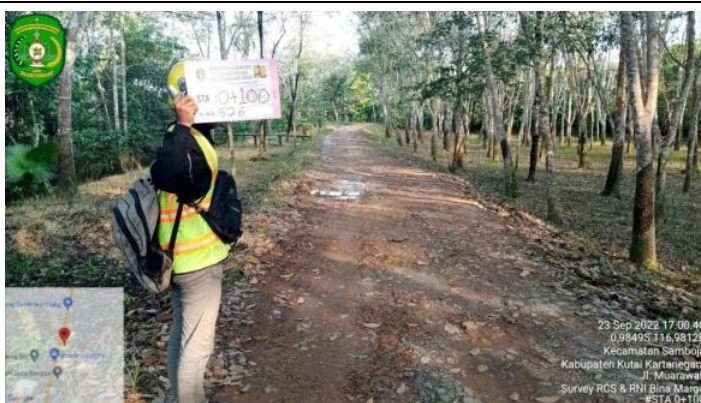
Lokasi : 0+100  
Kondisi : Rusak Ringan  
Lebar : 3.5  
Tipe Perkerasan : Kerikil

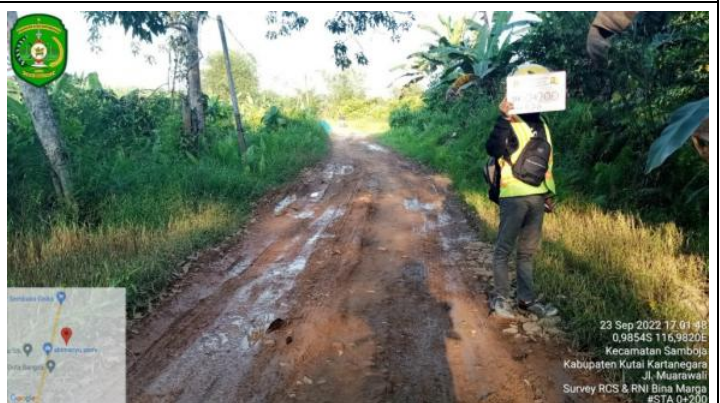
Lokasi : 0+200  
Kondisi : Rusak Berat  
Lebar : 3.5  
Tipe Perkerasan : Kerikil

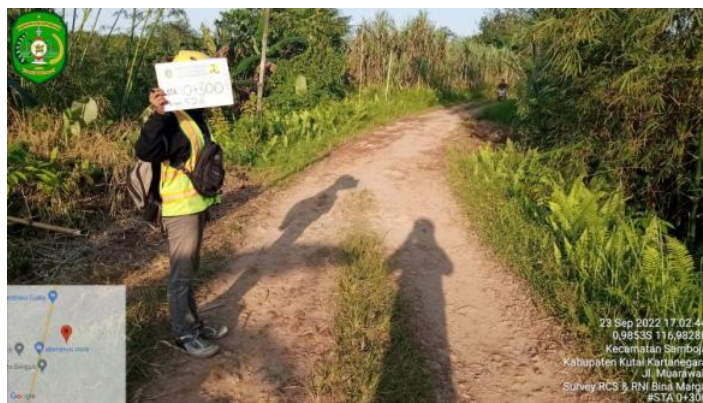
Lokasi : **0+300**  
 Kondisi : Rusak Ringan  
 Lebar : 3.5  
 Tipe Perkerasan : Kerikil

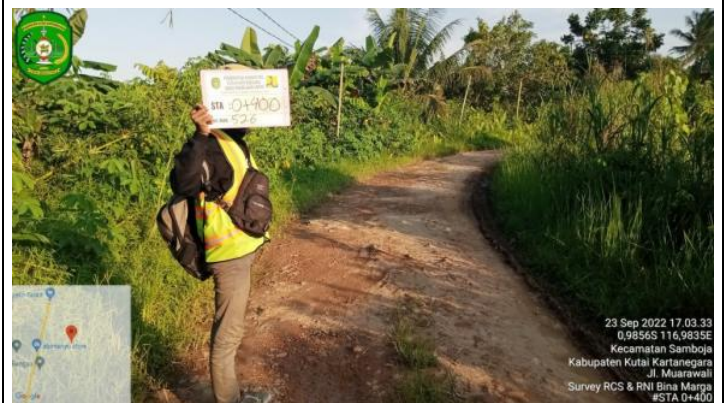
Lokasi : **0+400**  
 Kondisi : Rusak Ringan  
 Lebar : 3.5  
 Tipe Perkerasan : Kerikil

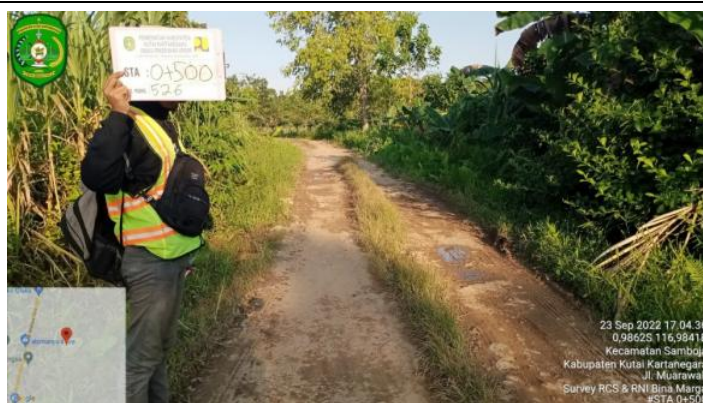
Lokasi : **0+500**  
 Kondisi : Rusak Ringan  
 Lebar : 3.5  
 Tipe Perkerasan : Kerikil

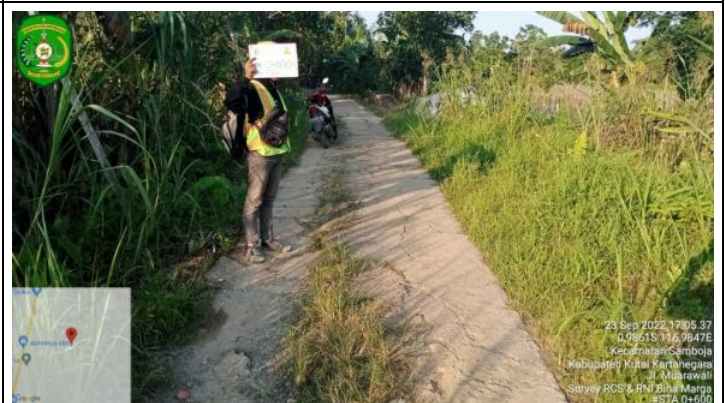
Lokasi : **0+600**  
 Kondisi : Rusak Ringan  
 Lebar : 3.5  
 Tipe Perkerasan : Beton

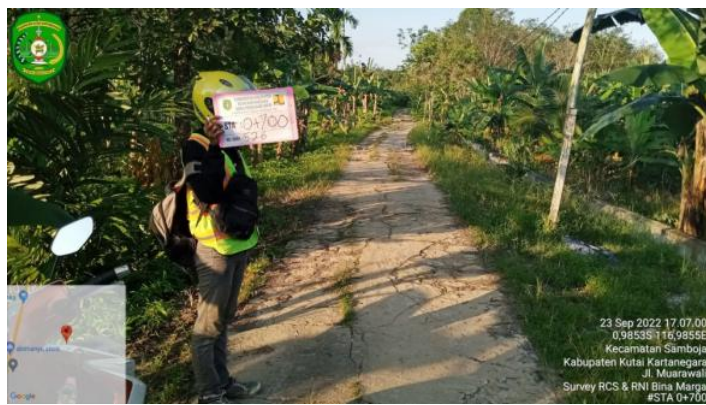
Lokasi : 0+700  
Kondisi : Rusak Berat  
Lebar : 3.5  
Tipe Perkerasan : Beton

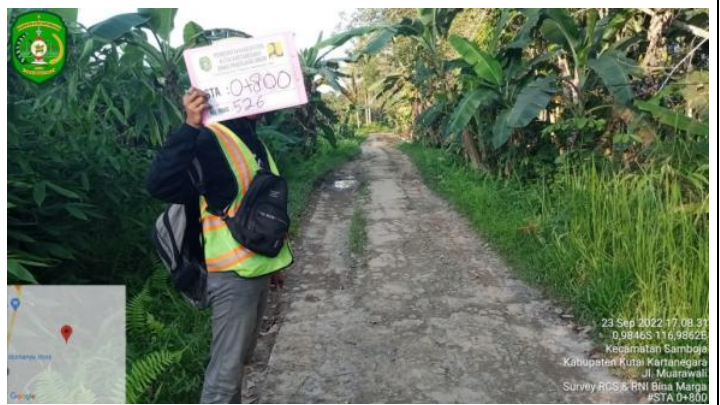
Lokasi : 0+800  
Kondisi : Rusak Berat  
Lebar : 3.5  
Tipe Perkerasan : Beton

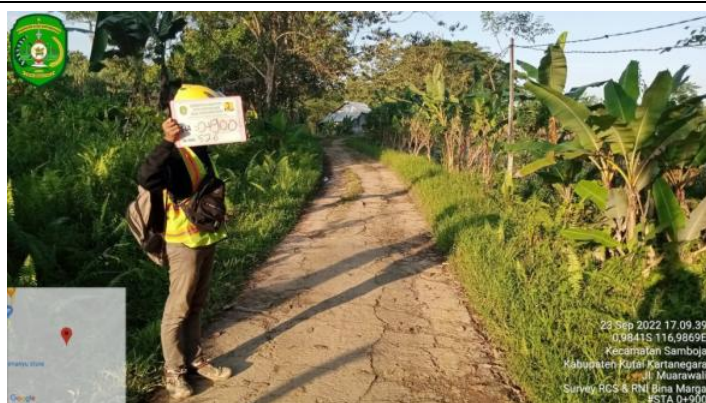
Lokasi : 0+900  
Kondisi : Rusak Berat  
Lebar : 3.5  
Tipe Perkerasan : Beton

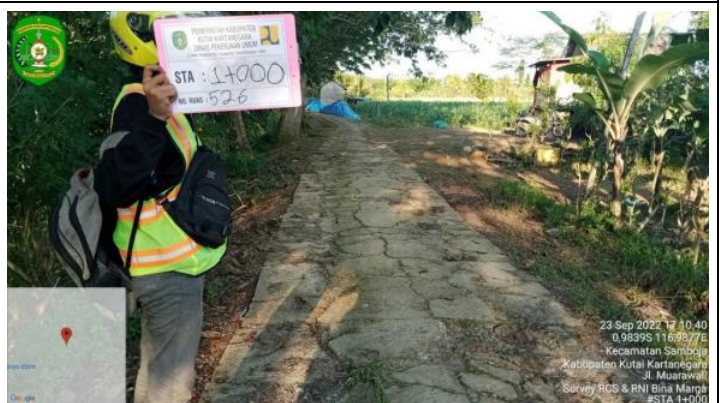
Lokasi : 1+000  
Kondisi : Rusak Berat  
Lebar : 3.5  
Tipe Perkerasan : Beton

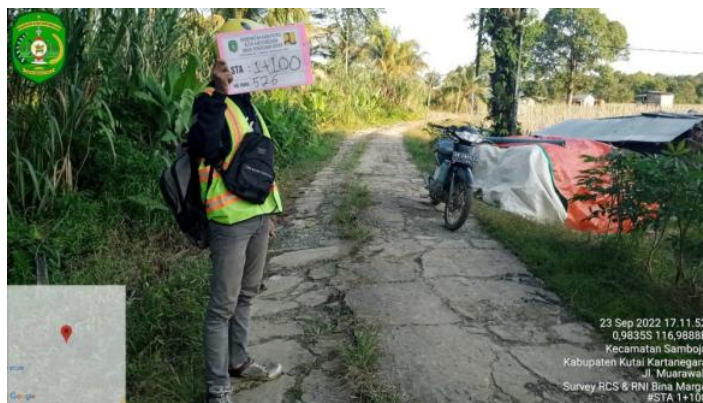
Lokasi : 1+100  
Kondisi : Rusak Berat  
Lebar : 3.5  
Tipe Perkerasan : Beton

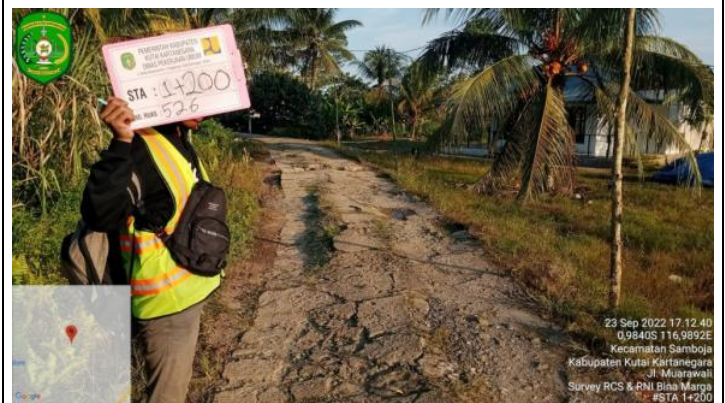
Lokasi : 1+200  
Kondisi : Rusak Berat  
Lebar : 3.5  
Tipe Perkerasan : Beton

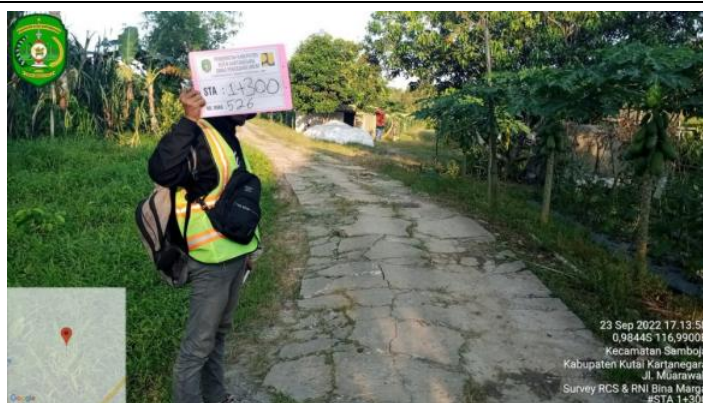
Lokasi : 1+300  
Kondisi : Rusak Berat  
Lebar : 3.5  
Tipe Perkerasan : Beton

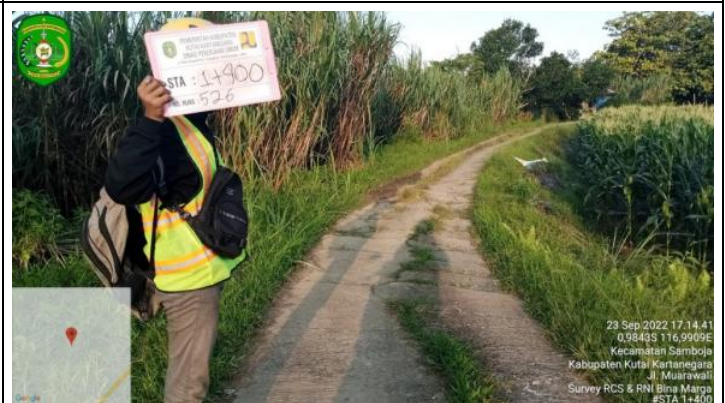
Lokasi : 1+400  
Kondisi : Rusak Berat  
Lebar : 3.5  
Tipe Perkerasan : Beton

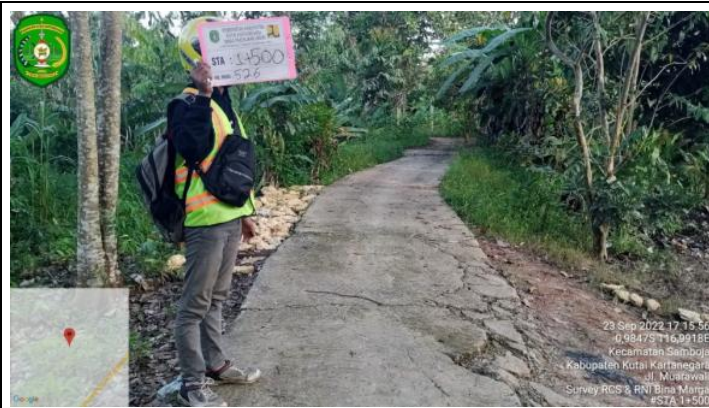
Lokasi : 1+500  
Kondisi : Rusak Ringan  
Lebar : 3.5  
Tipe Perkerasan : Beton

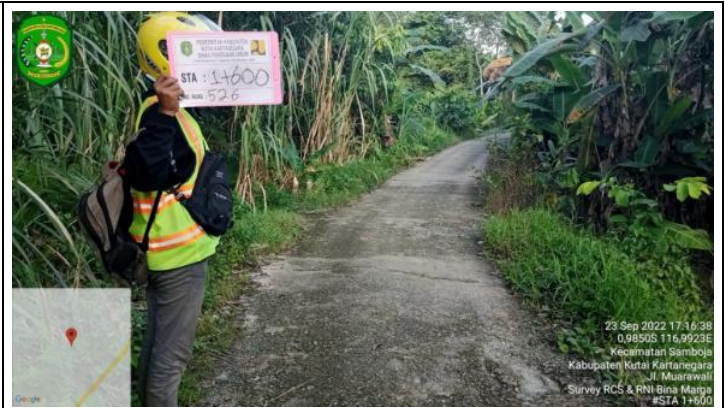
Lokasi : 1+600  
Kondisi : Rusak Ringan  
Lebar : 3.5  
Tipe Perkerasan : Beton

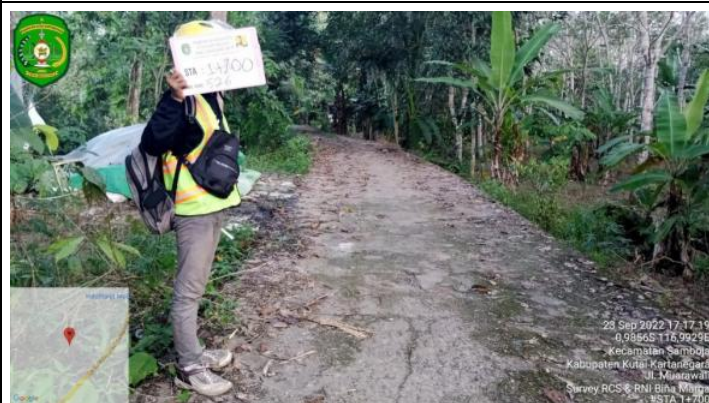
Lokasi : 1+700  
Kondisi : Rusak Ringan  
Lebar : 3.5  
Tipe Perkerasan : Beton

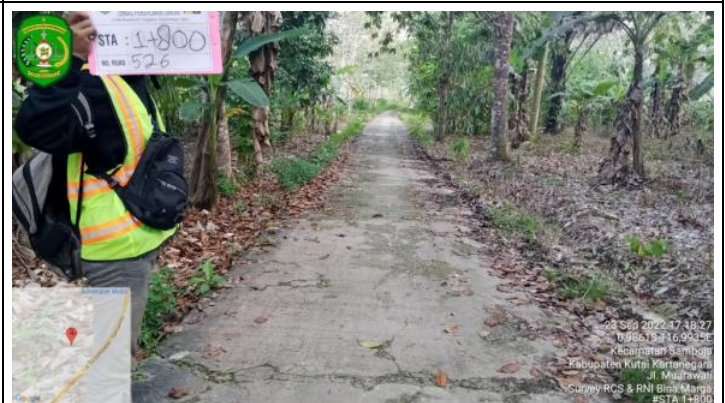
Lokasi : 1+800  
Kondisi : Rusak Ringan  
Lebar : 3.5  
Tipe Perkerasan : Beton

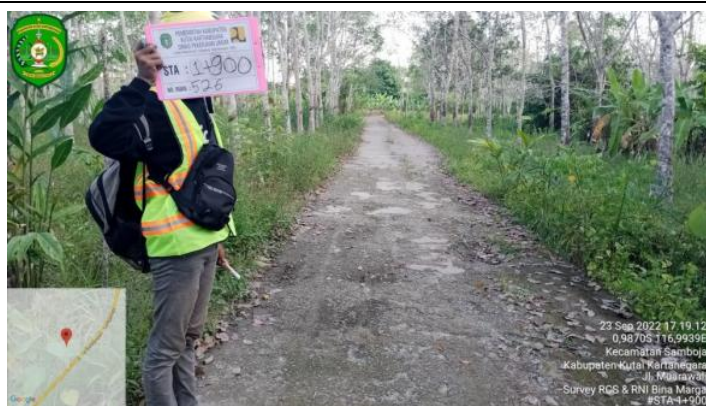
Lokasi : 1+900  
 Kondisi : Rusak Ringan  
 Lebar : 3.5  
 Tipe Perkerasan : Beton

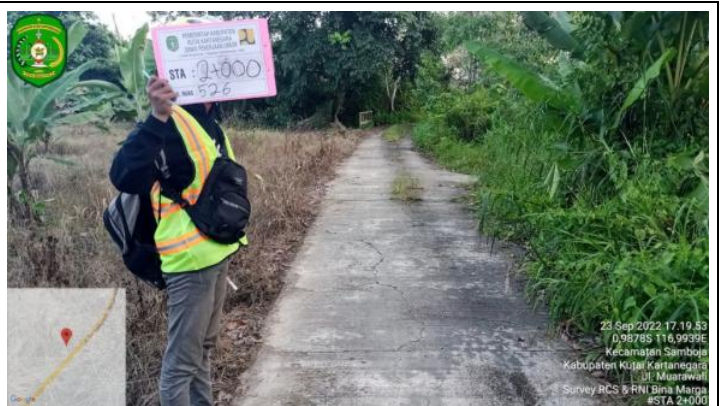
Lokasi : 2+000  
 Kondisi : Sedang  
 Lebar : 3.5  
 Tipe Perkerasan : Beton

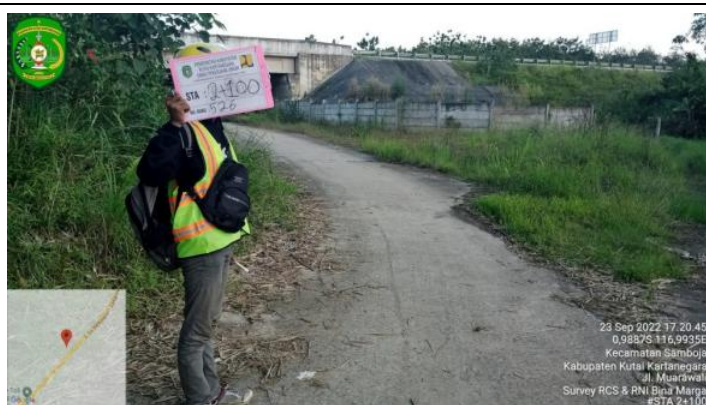
Lokasi : 2+100  
 Kondisi : Sedang  
 Lebar : 3.5  
 Tipe Perkerasan : Beton

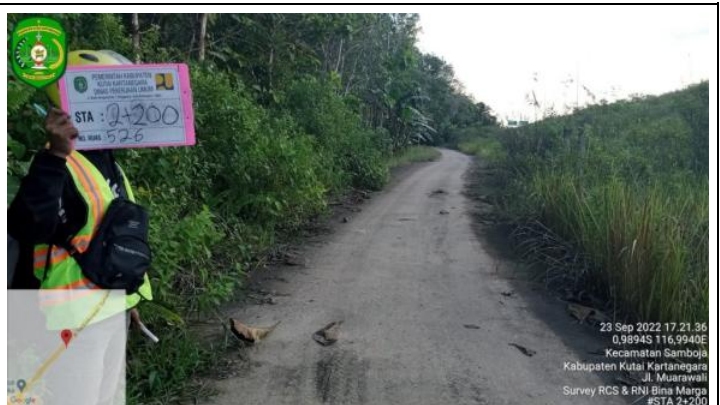
Lokasi : 2+200  
 Kondisi : Sedang  
 Lebar : 3.5  
 Tipe Perkerasan : Beton

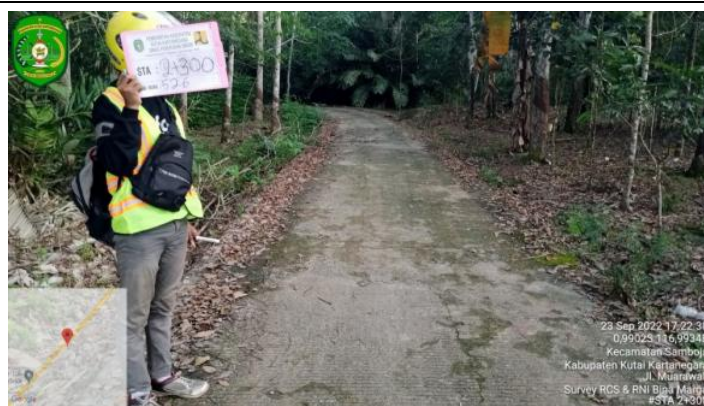
Lokasi : **2+300**  
 Kondisi : Sedang  
 Lebar : 3.5  
 Tipe Perkerasan : Beton

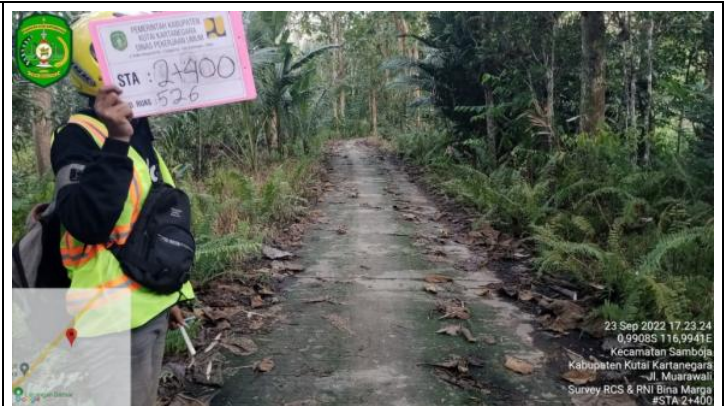
Lokasi : **2+400**  
 Kondisi : Sedang  
 Lebar : 3.5  
 Tipe Perkerasan : Beton

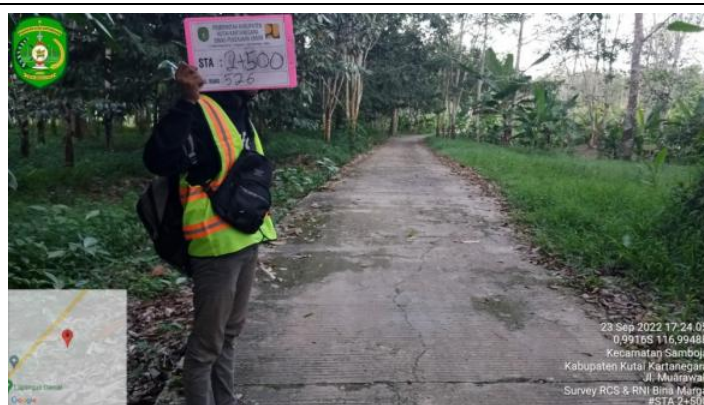
Lokasi : **2+500**  
 Kondisi : Sedang  
 Lebar : 3.5  
 Tipe Perkerasan : Beton
