## FOTO SURVEY KONDISI JALAN TAHUN 2022

### Ruas Jalan : Jl. Jaya Makmur Kel. Pendingin

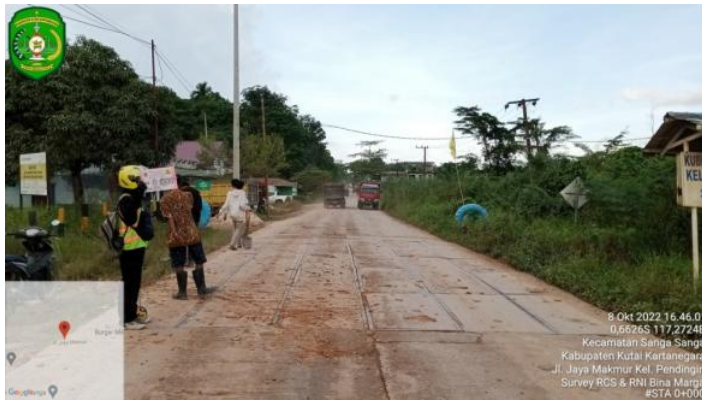
Lokasi : 0+000  
Kondisi : Sedang  
Lebar : 6  
Tipe Perkerasan : Beton

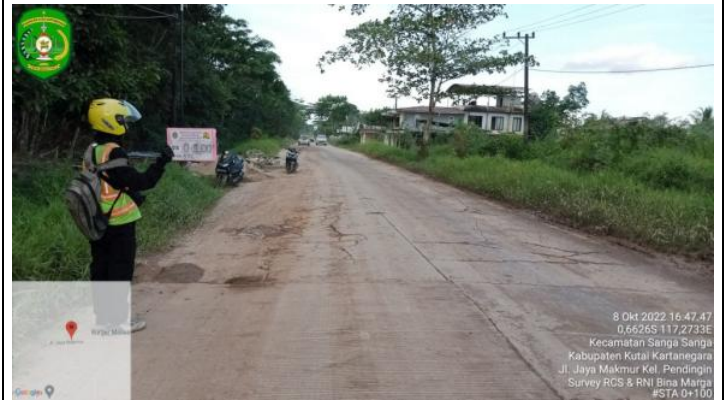
Lokasi : 0+100  
Kondisi : Rusak Ringan  
Lebar : 6  
Tipe Perkerasan : Beton

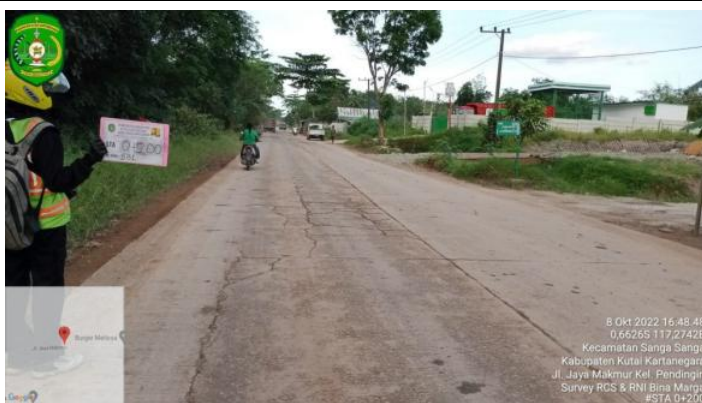
Lokasi : 0+200  
Kondisi : Rusak Ringan  
Lebar : 6  
Tipe Perkerasan : Beton

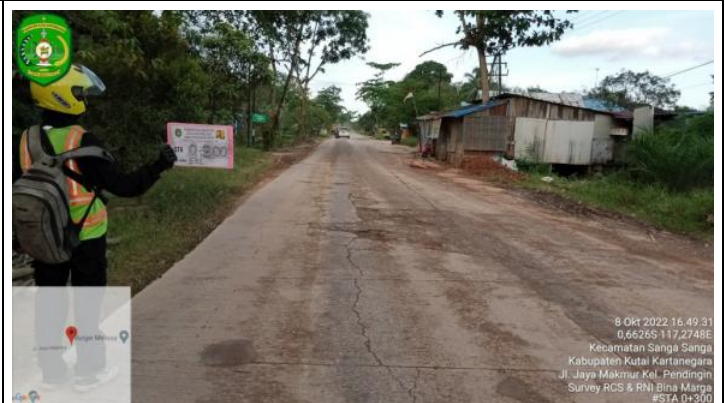
Lokasi : 0+300  
Kondisi : Rusak Ringan  
Lebar : 6  
Tipe Perkerasan : Beton

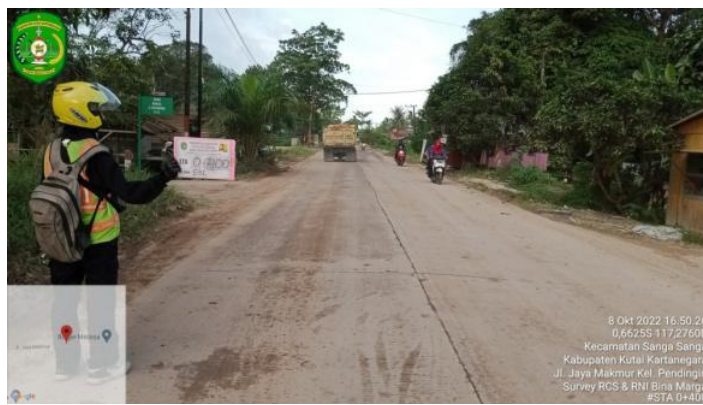
Lokasi : 0+400  
Kondisi : Baik  
Lebar : 6  
Tipe Perkerasan : Beton

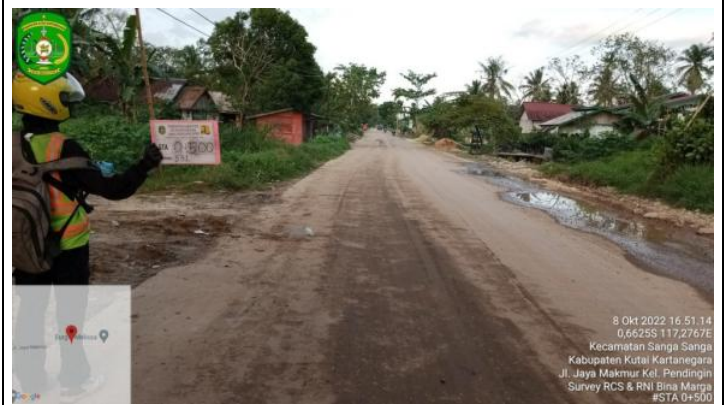
Lokasi : 0+500  
Kondisi : Sedang  
Lebar : 6  
Tipe Perkerasan : Beton

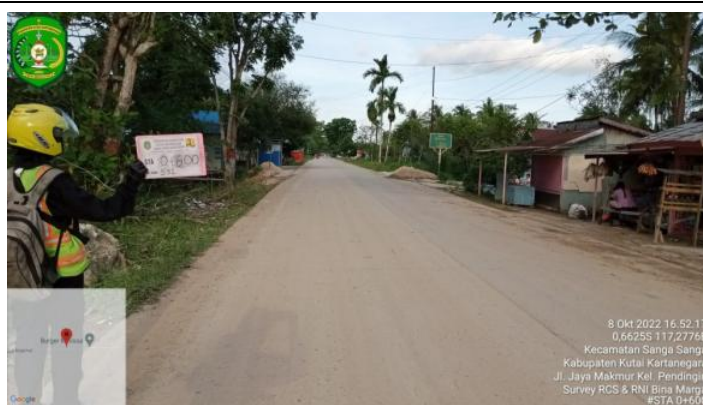
Lokasi : 0+600  
Kondisi : Baik  
Lebar : 6  
Tipe Perkerasan : Beton

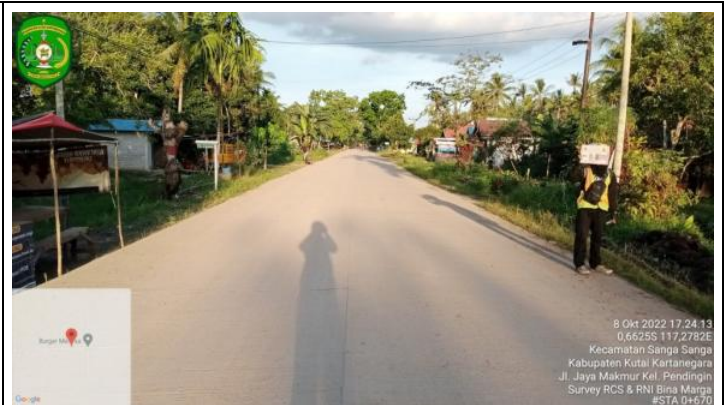
Lokasi : 0+670  
Kondisi : Baik  
Lebar : 6  
Tipe Perkerasan : Beton
