## FOTO SURVEY KONDISI JALAN TAHUN 2022

### Ruas Jalan : Jl. Jembatan Ulin Muara Muntai Ilir Seberang RT. IV

| No. Ruas | Nama Ruas | DPU Kab. Kutai Kartanegara | Petugas Survey | Halaman |
|---|---|---|---|---|
| 542 | Jl. Jembatan Ulin Muara Muntai Ilir Seberang RT. IV | | Damar & Wawan | 1 |

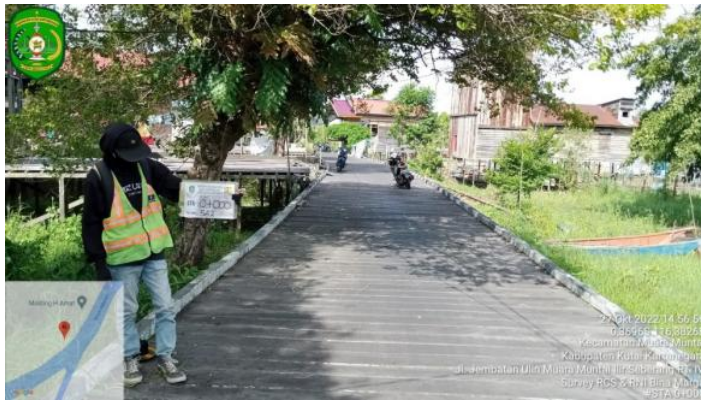
Lokasi : 0+000  
Kondisi : Sedang  
Lebar : 3.5  
Tipe Perkerasan : Aspal

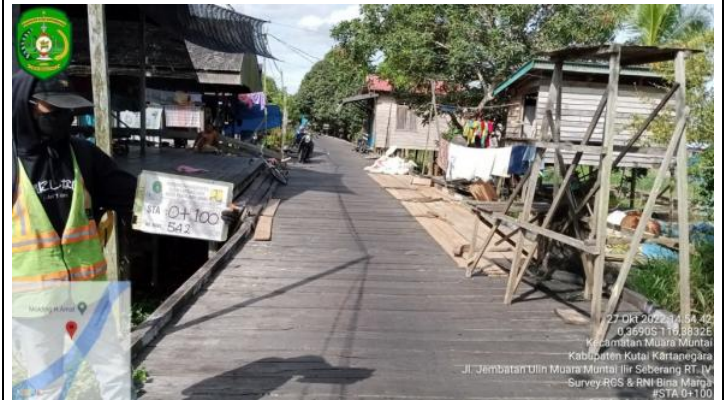
Lokasi : 0+100  
Kondisi : Sedang  
Lebar : 3.5  
Tipe Perkerasan : Aspal

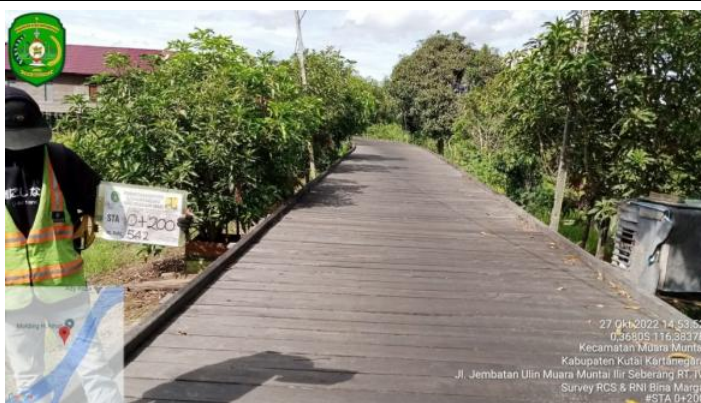
Lokasi : 0+200  
Kondisi : Sedang  
Lebar : 3.5  
Tipe Perkerasan : Aspal

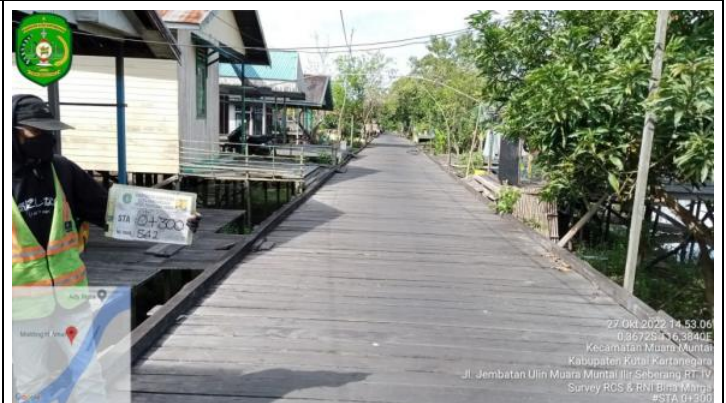
Lokasi : 0+300  
Kondisi : Sedang  
Lebar : 3.5  
Tipe Perkerasan : Aspal

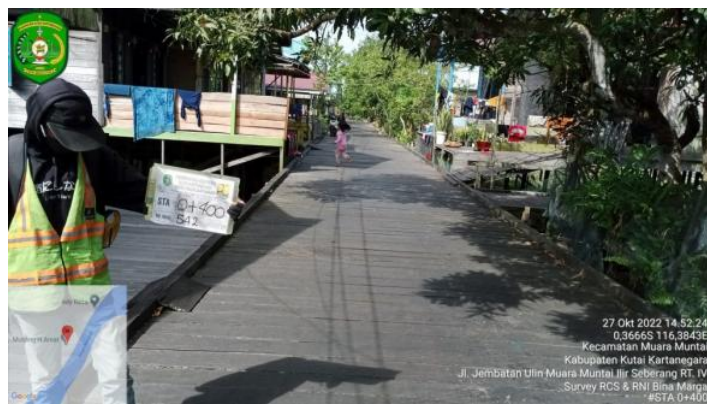
Lokasi : **0+400**  
 Kondisi : Sedang  
 Lebar : 3.5  
 Tipe Perkerasan : Aspal

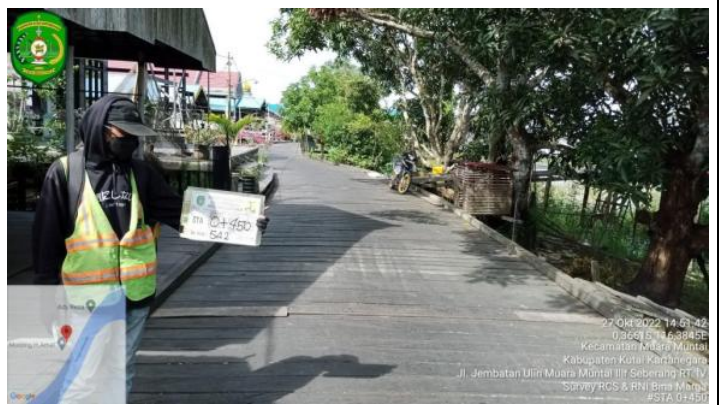
Lokasi : **0+450**  
 Kondisi : Sedang  
 Lebar : 3.5  
 Tipe Perkerasan : Aspal
