## FOTO SURVEY KONDISI JALAN TAHUN 2022

### Ruas Jalan : Jl. Danau Aji

| No. Ruas | Nama Ruas | DPU Kab. Kutai Kartanegara | Petugas Survey | Halaman |
|---|---|---|---|---|
| 55 | Jl. Danau Aji | | Rafii & Sholeh | 1 |

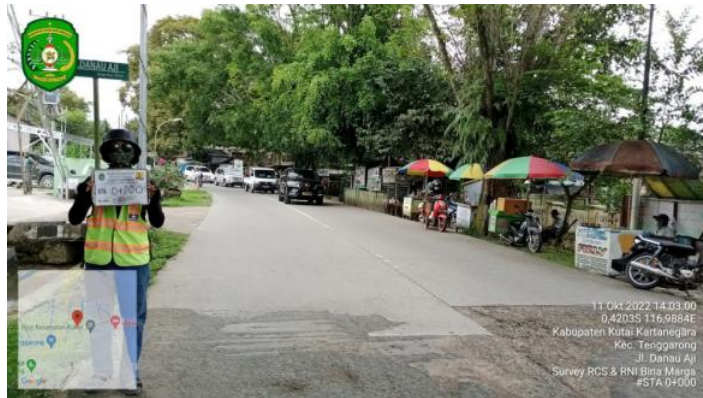
Lokasi : 0+000  
Kondisi : Rusak Ringan  
Lebar : 7.2  
Tipe Perkerasan : Beton

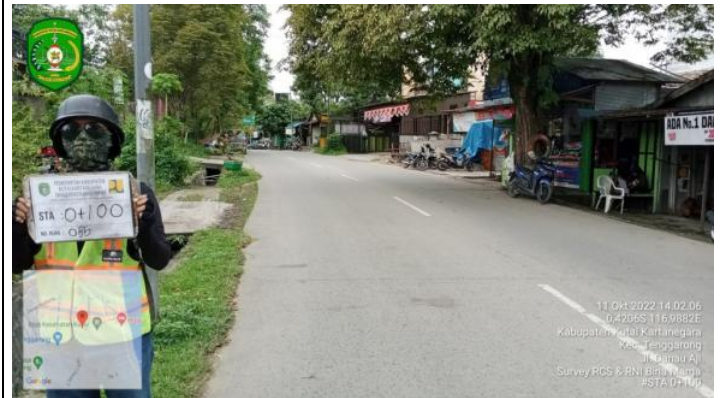
Lokasi : 0+100  
Kondisi : Baik  
Lebar : 7.2  
Tipe Perkerasan : Beton

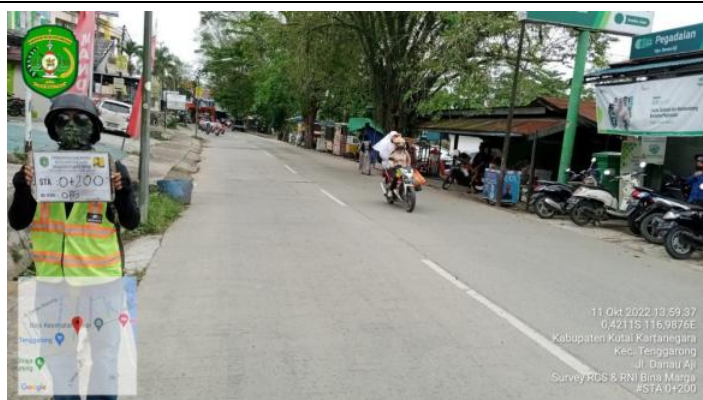
Lokasi : 0+200  
Kondisi : Baik  
Lebar : 7.2  
Tipe Perkerasan : Beton

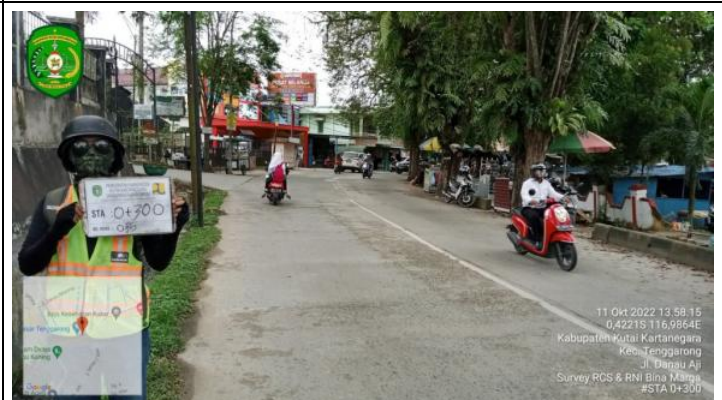
Lokasi : 0+300  
Kondisi : Rusak Ringan  
Lebar : 7.2  
Tipe Perkerasan : Beton

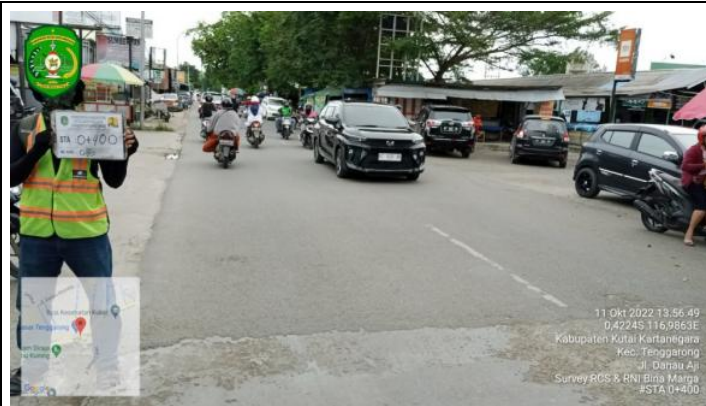
Lokasi : 0+400  
Kondisi : Baik  
Lebar : 7.2  
Tipe Perkerasan : Aspal

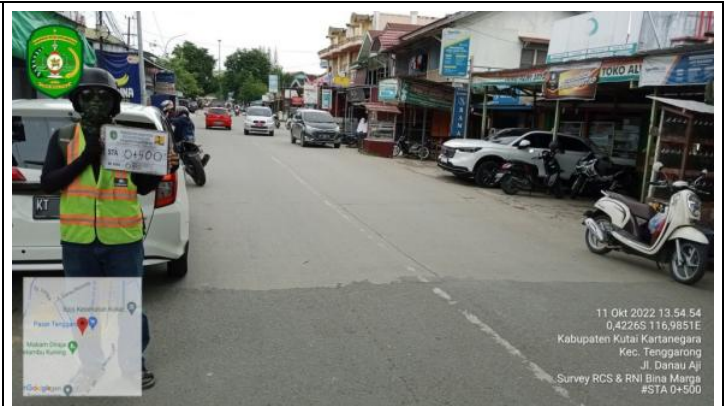
Lokasi : 0+500  
Kondisi : Baik  
Lebar : 7.2  
Tipe Perkerasan : Beton

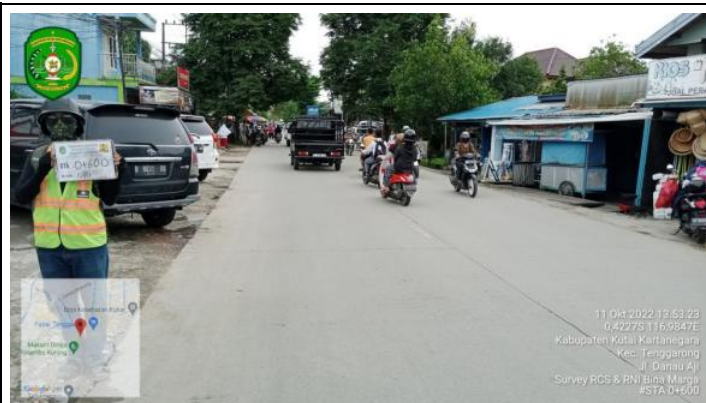
Lokasi : 0+600  
Kondisi : Baik  
Lebar : 7.2  
Tipe Perkerasan : Beton

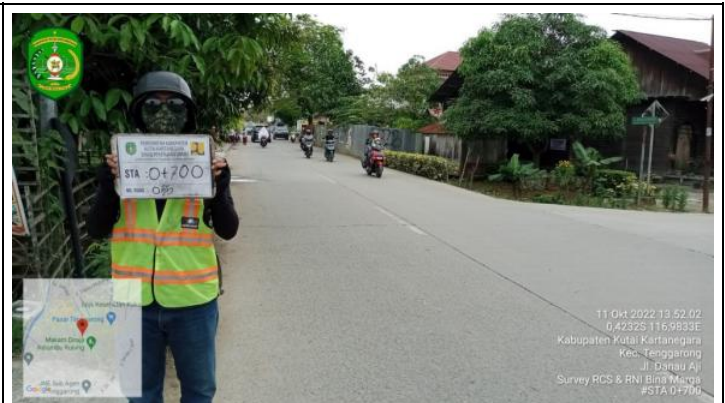
Lokasi : 0+700  
Kondisi : Baik  
Lebar : 7.2  
Tipe Perkerasan : Beton

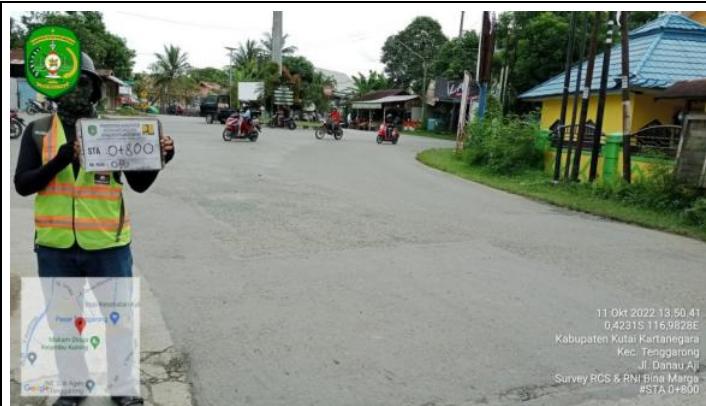
Lokasi : **0+800**  
 Kondisi : Baik  
 Lebar : 7.2  
 Tipe Perkerasan : Beton
