## FOTO SURVEY KONDISI JALAN TAHUN 2022

### Ruas Jalan : Jl. Mulawarman Ds. Lebak Cilong

| No. Ruas | Nama Ruas | DPU Kab. Kutai Kartanegara | Petugas Survey | Halaman |
|---|---|---|---|---|
| 596 | Jl. Mulawarman Ds. Lebak Cilong | | Rafii & Sholeh | 1 |

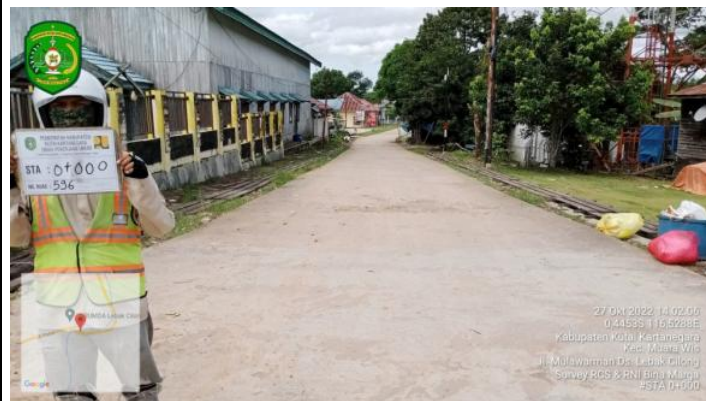
Lokasi : 0+000  
Kondisi : Sedang  
Lebar : 5.7  
Tipe Perkerasan : Beton

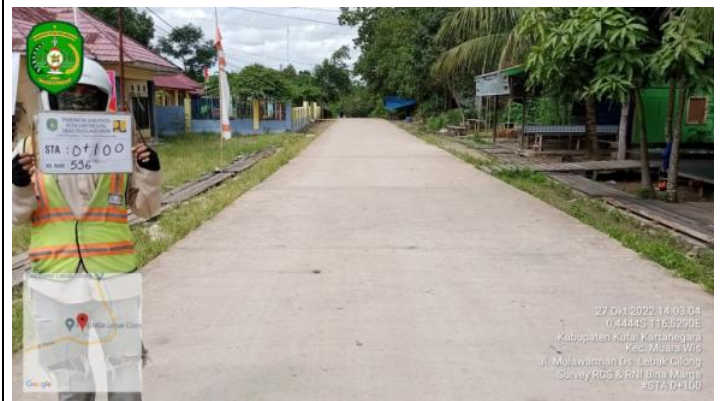
Lokasi : 0+100  
Kondisi : Baik  
Lebar : 5.7  
Tipe Perkerasan : Beton

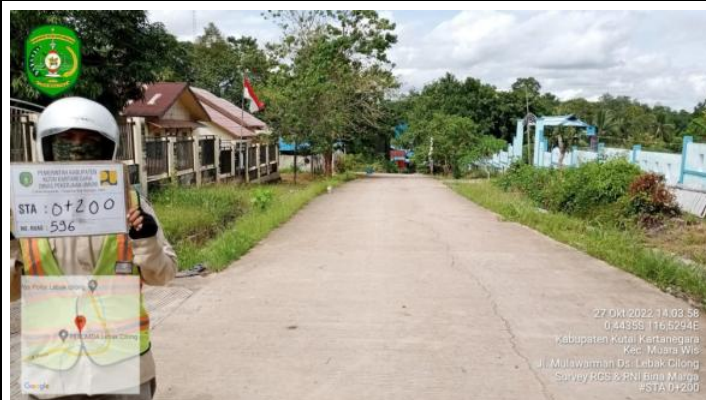
Lokasi : 0+200  
Kondisi : Sedang  
Lebar : 5.7  
Tipe Perkerasan : Beton

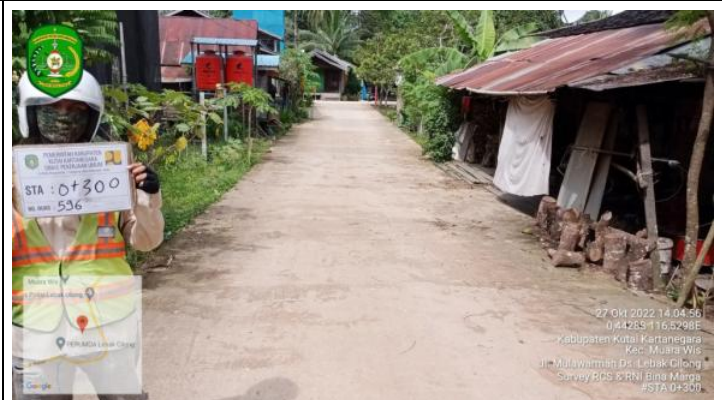
Lokasi : 0+300  
Kondisi : Rusak Ringan  
Lebar : 5.7  
Tipe Perkerasan : Beton

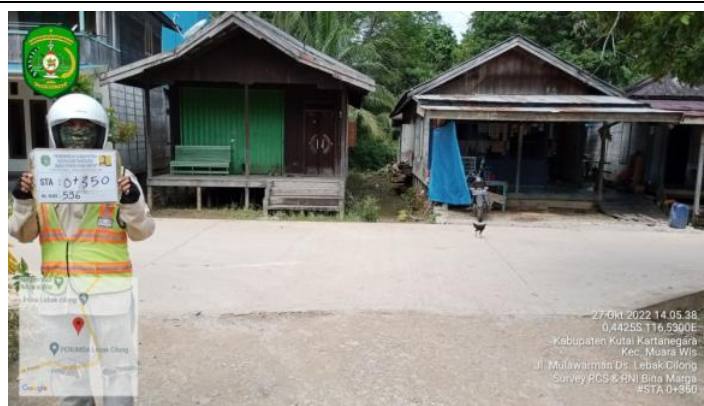
Lokasi : **0+350**  
 Kondisi : Rusak Ringan  
 Lebar : 5.7  
 Tipe Perkerasan : Beton
