## FOTO SURVEY KONDISI JALAN TAHUN 2022

### Ruas Jalan : Jl. Danau Semayang

| No. Ruas | Nama Ruas | DPU Kab. Kutai Kartanegara | Petugas Survey | Halaman |
|---|---|---|---|---|
| 64 | Jl. Danau Semayang | | Damar & Wawan | 1 |

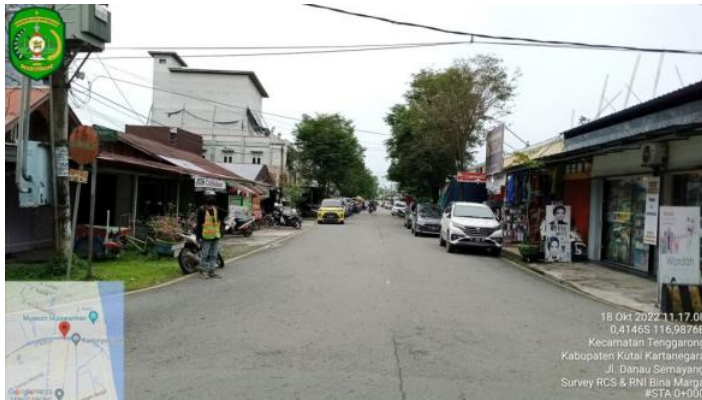
Lokasi : 0+000  
Kondisi : Sedang  
Lebar : 8  
Tipe Perkerasan : Aspal

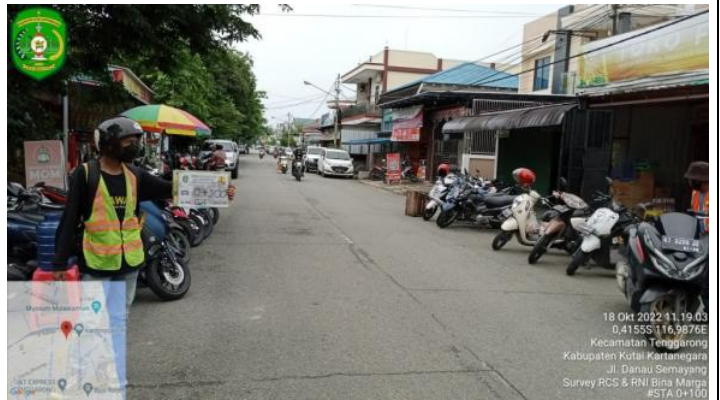
Lokasi : 0+100  
Kondisi : Sedang  
Lebar : 8  
Tipe Perkerasan : Aspal

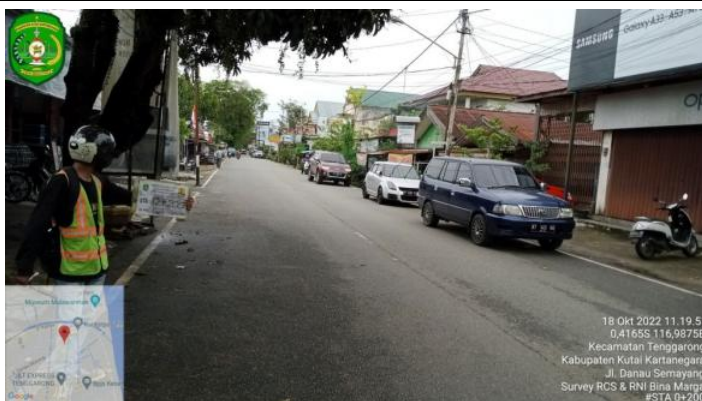
Lokasi : 0+200  
Kondisi : Sedang  
Lebar : 8  
Tipe Perkerasan : Aspal

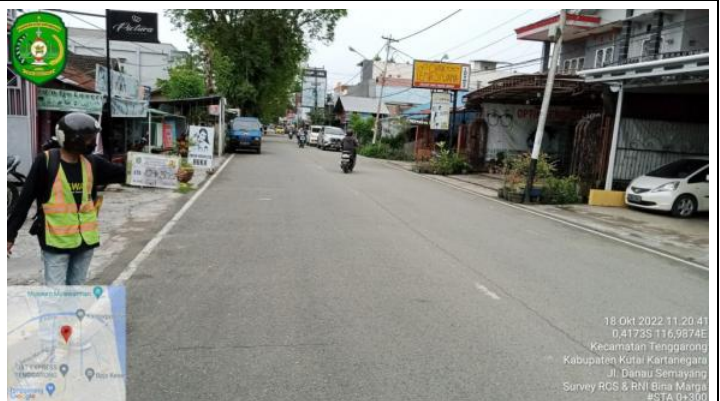
Lokasi : 0+300  
Kondisi : Sedang  
Lebar : 8  
Tipe Perkerasan : Aspal

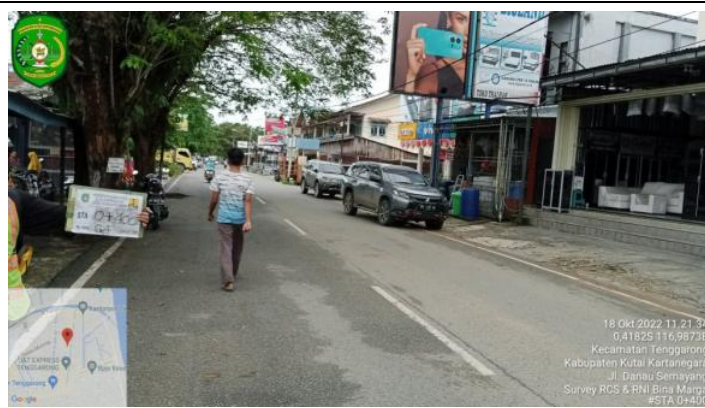
Lokasi : **0+400**  
Kondisi : Sedang  
Lebar : 8  
Tipe Perkerasan : Aspal

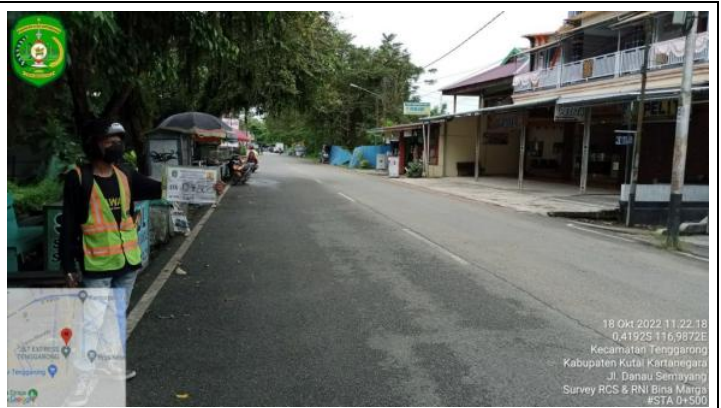
Lokasi : **0+500**  
Kondisi : Sedang  
Lebar : 8  
Tipe Perkerasan : Aspal

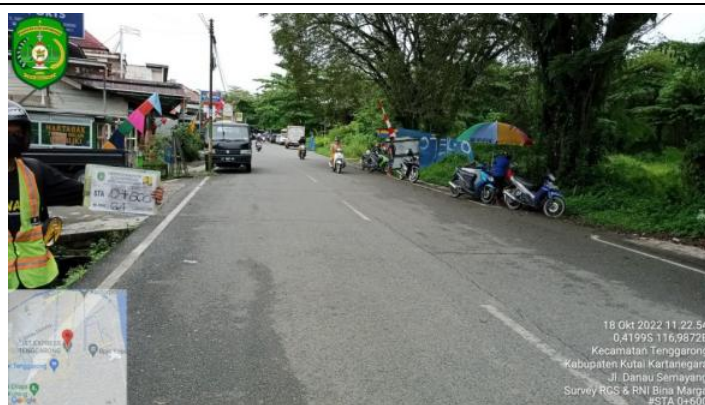
Lokasi : **0+600**  
Kondisi : Sedang  
Lebar : 8  
Tipe Perkerasan : Aspal

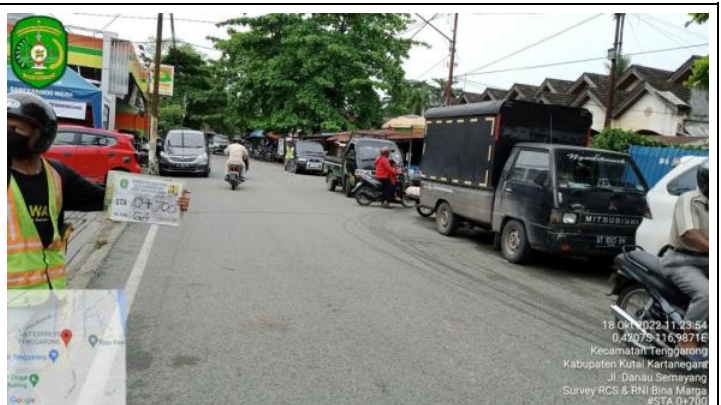
Lokasi : **0+700**  
Kondisi : Sedang  
Lebar : 8  
Tipe Perkerasan : Aspal

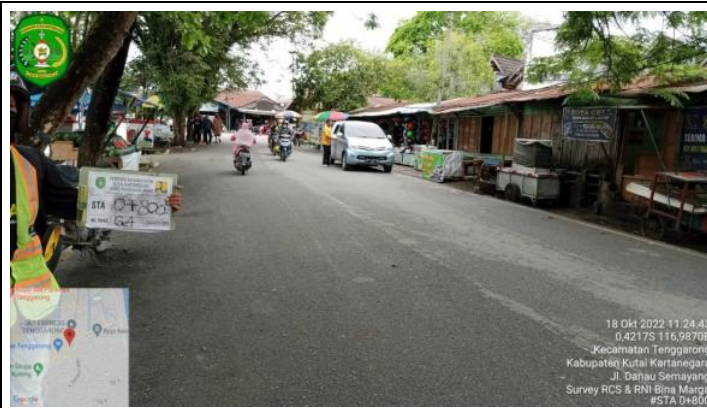
Lokasi : 0+800  
Kondisi : Sedang  
Lebar : 8  
Tipe Perkerasan : Aspal

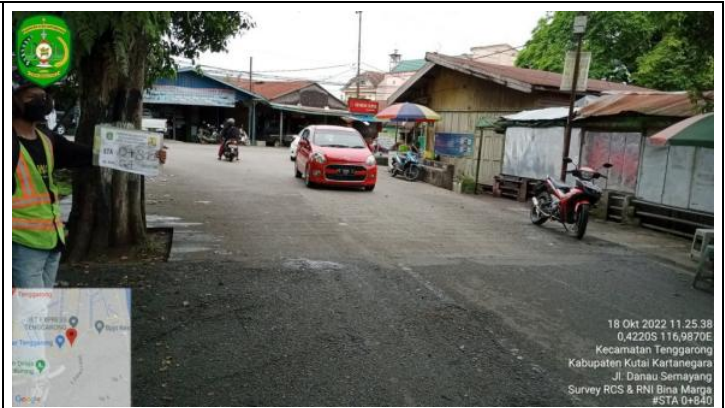
Lokasi : 0+840  
Kondisi : Baik  
Lebar : 8  
Tipe Perkerasan : Beton

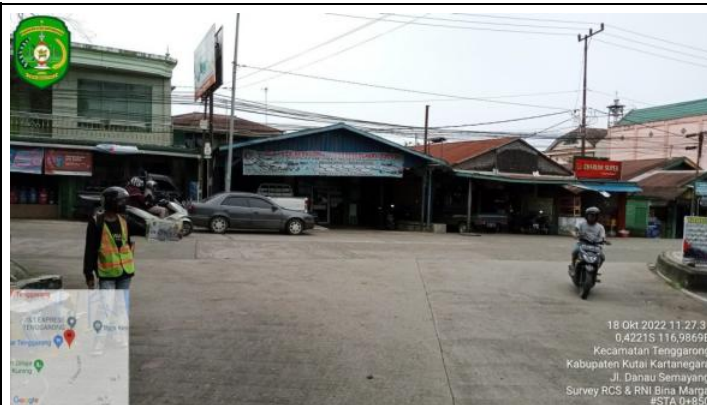
Lokasi : 0+850  
Kondisi : Baik  
Lebar : 8  
Tipe Perkerasan : Beton
