## FOTO SURVEY KONDISI JALAN TAHUN 2022

### Ruas Jalan : Jl. Aji Mas Nandai

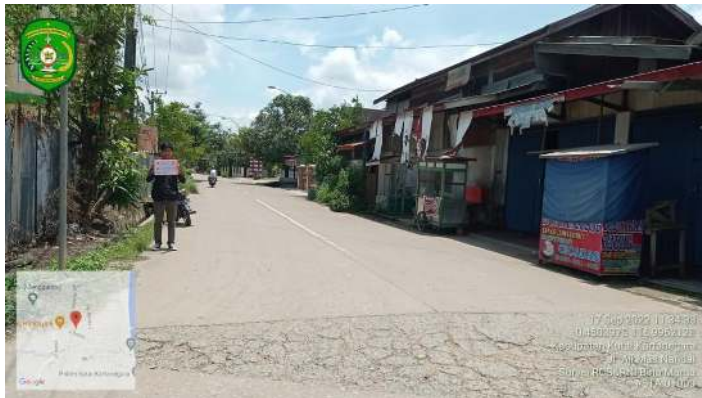
Lokasi : 0+000  
Kondisi : Baik  
Lebar : 6  
Tipe Perkerasan : Beton

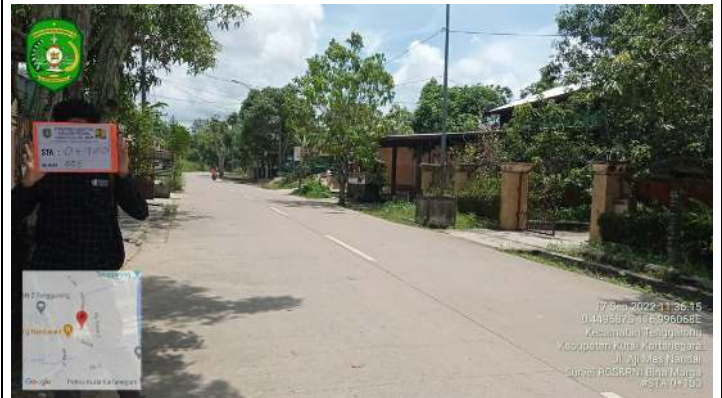
Lokasi : 0+100  
Kondisi : Baik  
Lebar : 6  
Tipe Perkerasan : Beton

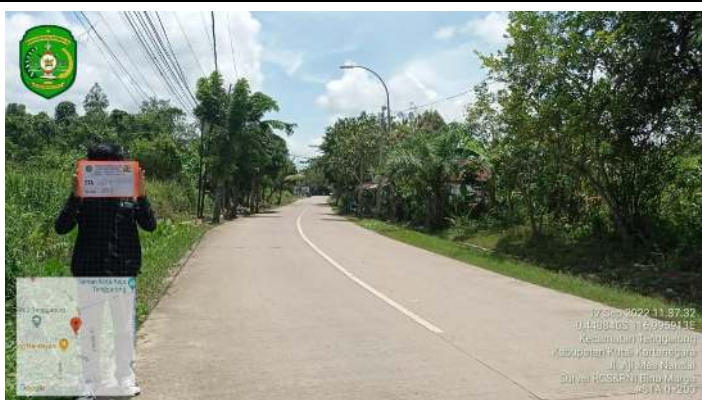
Lokasi : 0+200  
Kondisi : Baik  
Lebar : 6  
Tipe Perkerasan : Beton

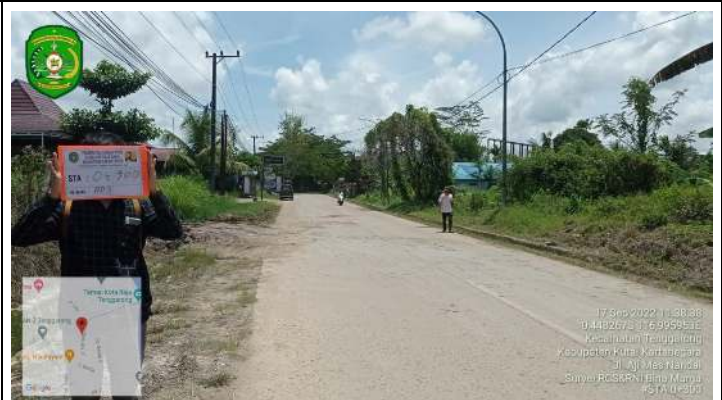
Lokasi : 0+300  
Kondisi : Baik  
Lebar : 6  
Tipe Perkerasan : Beton

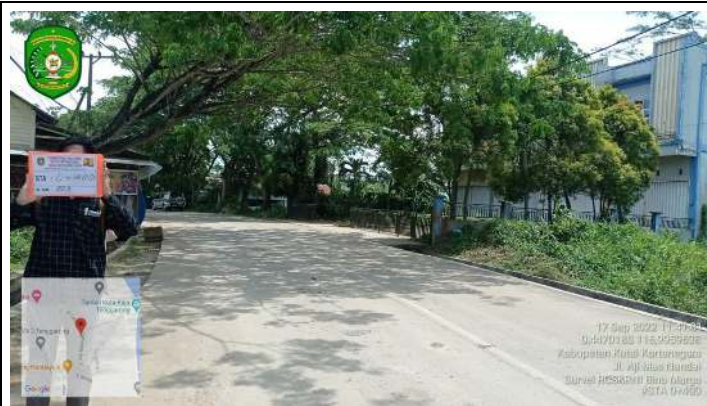
Lokasi : **0+400**  
 Kondisi : Baik  
 Lebar : 7  
 Tipe Perkerasan : Beton

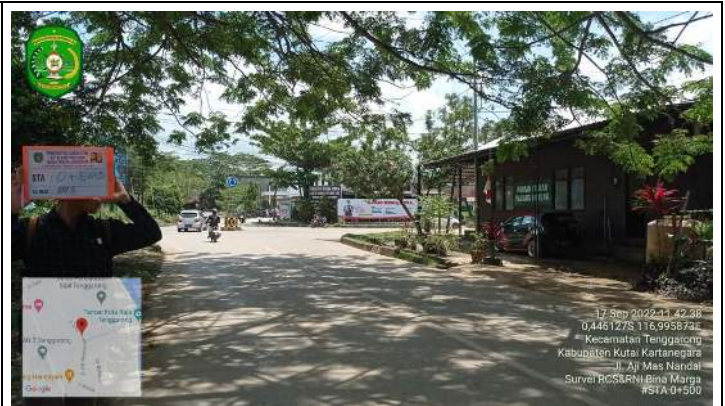
Lokasi : **0+500**  
 Kondisi : Baik  
 Lebar : 7  
 Tipe Perkerasan : Beton

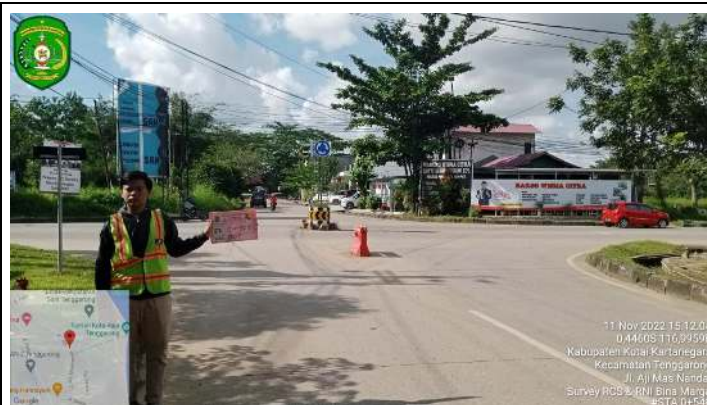
Lokasi : **0+540**  
 Kondisi : Baik  
 Lebar : 7  
 Tipe Perkerasan : Beton
