**DINAS PEKERJAAN UMUM  
KABUPATEN KUTAI KARTANEGARA**

**FOTO SURVEY KONDISI JALAN KABUPATEN TAHUN 2023**

**RUAS JALAN : JL. MAWAR II**

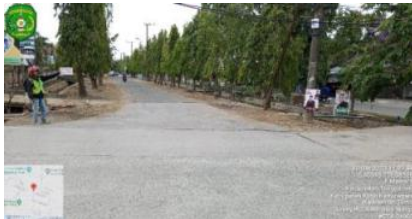
LOKASI : STA 0+000

KONDISI PERKERASAN : Sedang

LEBAR PERKERASAN : 6 M

CATATAN : Beton

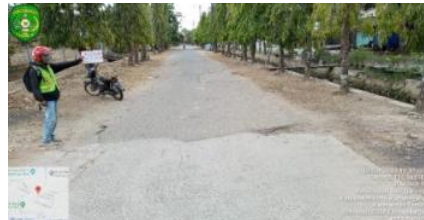
LOKASI : STA 0+010

KONDISI PERKERASAN : Rusak Berat

LEBAR PERKERASAN : 6 M

CATATAN : Aspal

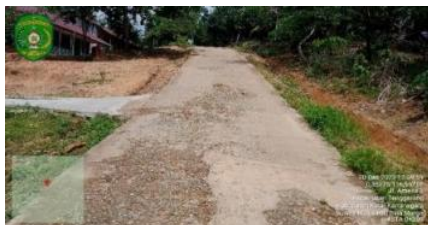
LOKASI : STA 0+100

KONDISI PERKERASAN : Rusak Berat

LEBAR PERKERASAN : 4 M

CATATAN : Aspal
