**DINAS PEKERJAAN UMUM  
KABUPATEN KUTAI KARTANEGARA**

**FOTO SURVEY KONDISI JALAN KABUPATEN TAHUN 2023**

**RUAS JALAN : JL. JELAWAT**

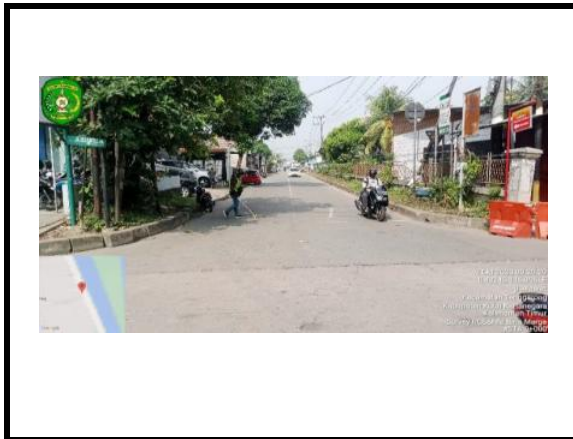
LOKASI : STA 0+000

KONDISI PERKERASAN : Baik  
LEBAR PERKERASAN : 6.7 M  
CATATAN : Beton

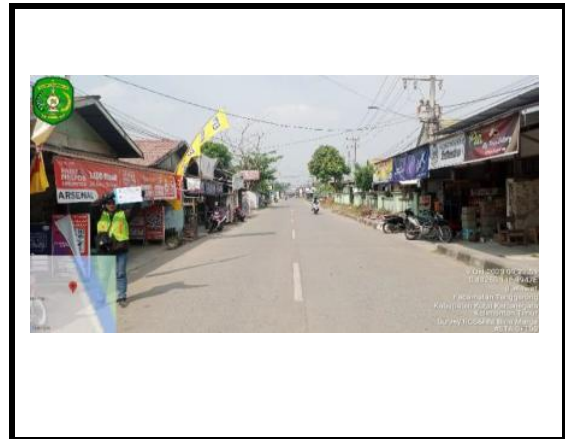
LOKASI : STA 0+100

KONDISI PERKERASAN : Baik  
LEBAR PERKERASAN : 6.7 M  
CATATAN : Beton

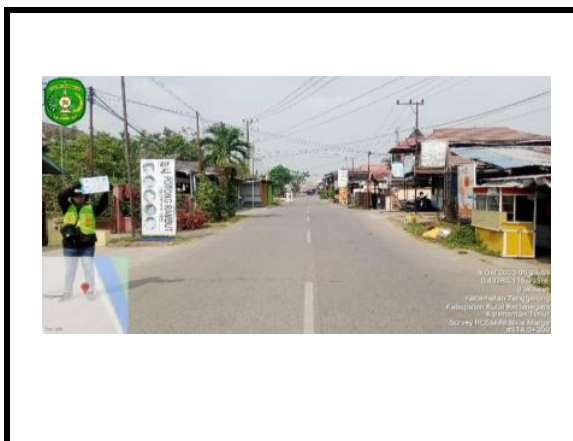
LOKASI : STA 0+200

KONDISI PERKERASAN : Baik  
LEBAR PERKERASAN : 6.7 M  
CATATAN : Beton

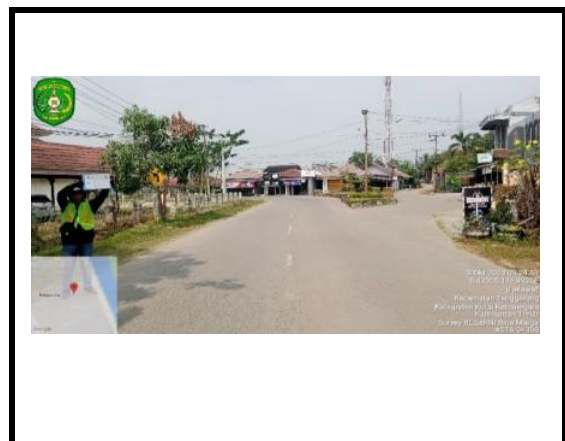
LOKASI : STA 0+300

KONDISI PERKERASAN : Baik  
LEBAR PERKERASAN : 6.7 M  
CATATAN : Beton

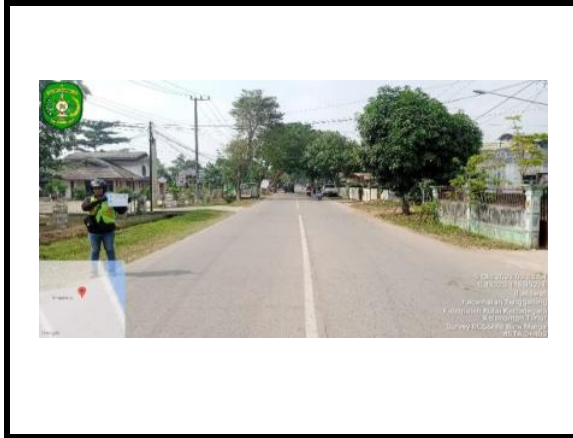
LOKASI :                **STA                0+400**

KONDISI PERKERASAN                :        Baik  
LEBAR PERKERASAN                :        6.7                M  
CATATAN                :        Beton

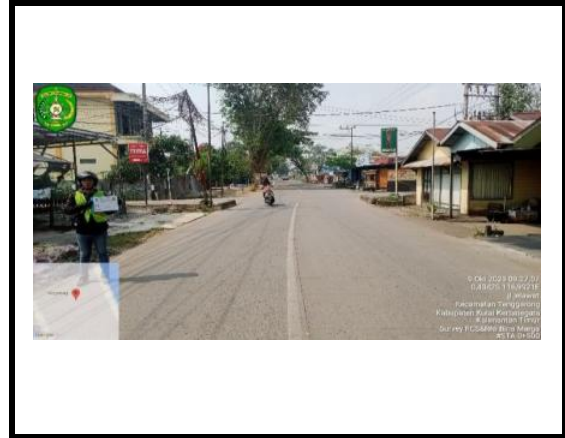
LOKASI :                **STA                0+500**

KONDISI PERKERASAN                :        Baik  
LEBAR PERKERASAN                :        6.7                M  
CATATAN                :        Beton

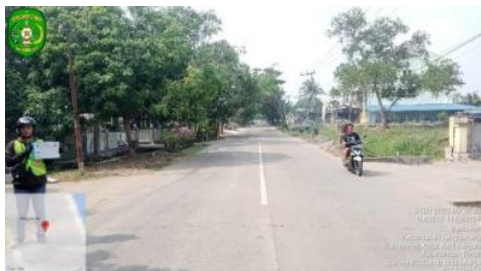
LOKASI : STA 0+600

KONDISI PERKERASAN : Sedang

LEBAR PERKERASAN : 6.7 M

CATATAN : Beton

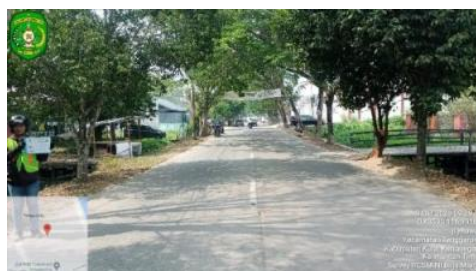
LOKASI : STA 0+700

KONDISI PERKERASAN : Sedang

LEBAR PERKERASAN : 6.7 M

CATATAN : Beton

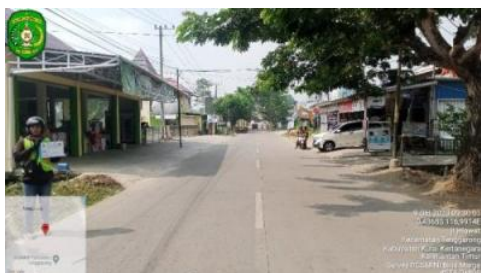
LOKASI : STA 0+800

KONDISI PERKERASAN : Baik

LEBAR PERKERASAN : 6.7 M

CATATAN : Beton

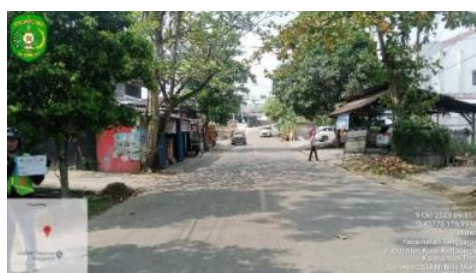
LOKASI : STA 0+900

KONDISI PERKERASAN : Baik

LEBAR PERKERASAN : 6.7 M

CATATAN : Beton

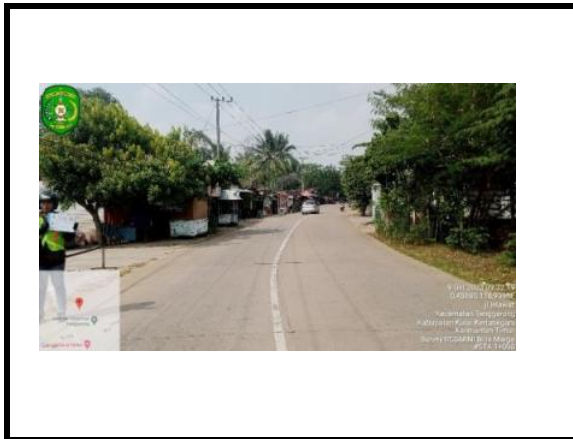
LOKASI : STA 1+000

KONDISI PERKERASAN : Baik  
LEBAR PERKERASAN : 6.7 M  
CATATAN : Beton

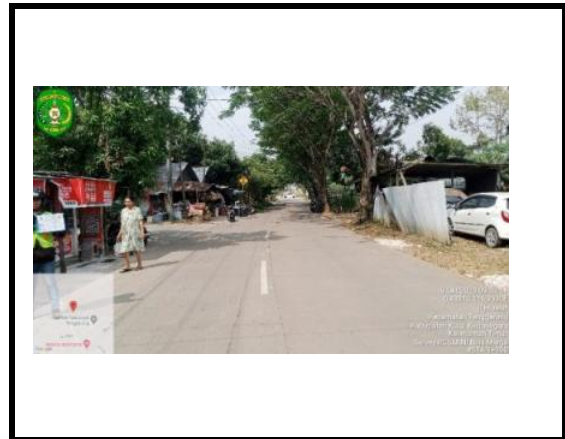
LOKASI : STA 1+100

KONDISI PERKERASAN : Baik  
LEBAR PERKERASAN : 6.7 M  
CATATAN : Beton

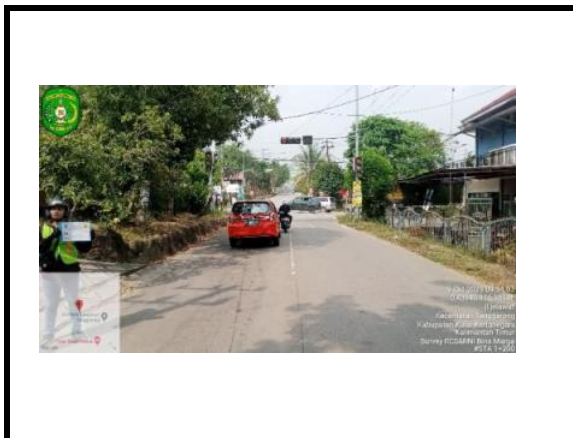
LOKASI : STA 1+200

KONDISI PERKERASAN : Baik  
LEBAR PERKERASAN : 6.7 M  
CATATAN : Beton

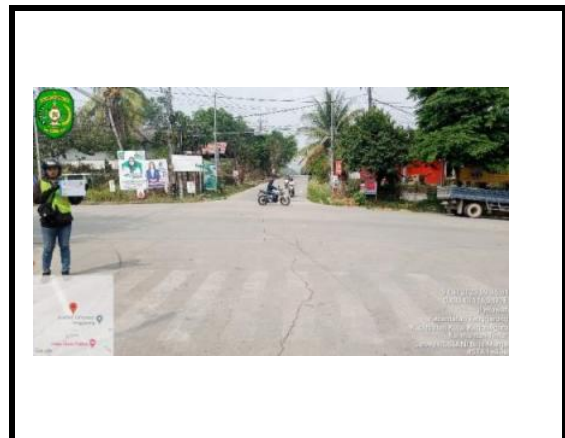
LOKASI : STA 1+230

KONDISI PERKERASAN : Baik  
LEBAR PERKERASAN : 6.7 M  
CATATAN : Beton
