**DINAS PEKERJAAN UMUM  
KABUPATEN KUTAI KARTANEGARA**

**FOTO SURVEY KONDISI JALAN KABUPATEN TAHUN 2023**

**RUAS JALAN : JI. DANAU MELINTANG**

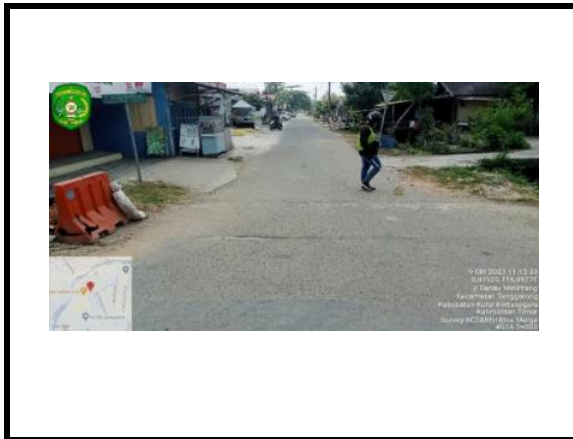
LOKASI : STA 0+000

KONDISI PERKERASAN : Sedang  
LEBAR PERKERASAN : 4,5 M  
CATATAN : Aspal

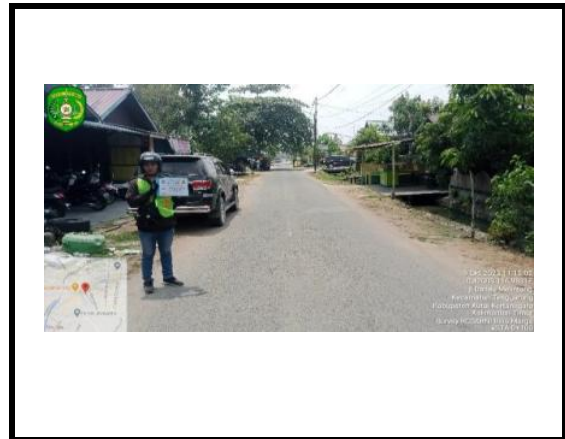
LOKASI : STA 0+100

KONDISI PERKERASAN : Baik  
LEBAR PERKERASAN : 4,5 M  
CATATAN : Aspal

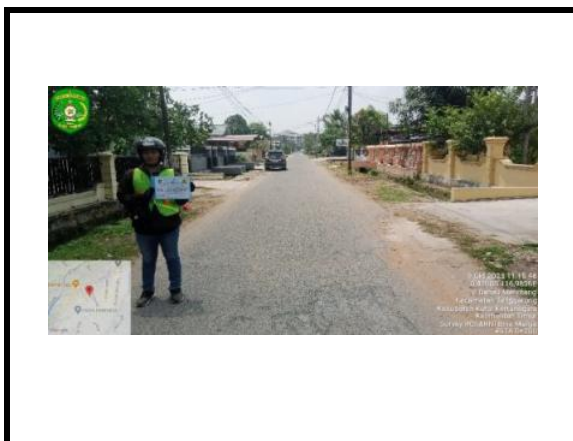
LOKASI : STA 0+200

KONDISI PERKERASAN : Rusak Ringan  
LEBAR PERKERASAN : 4,5 M  
CATATAN : Aspal

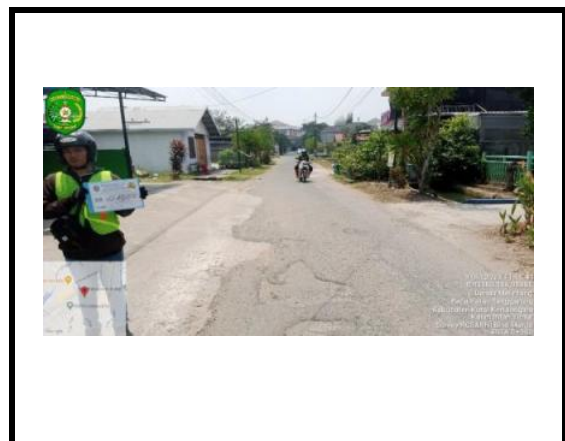
LOKASI : STA 0+300

KONDISI PERKERASAN : Rusak Ringan  
LEBAR PERKERASAN : 4,5 M  
CATATAN : Aspal

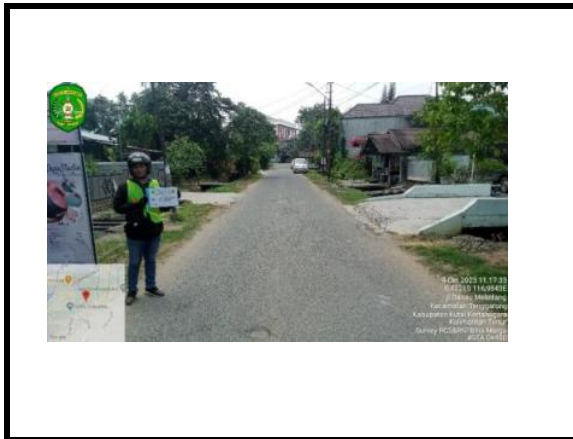
LOKASI :                **STA                0+400**

KONDISI PERKERASAN                :                Sedang

LEBAR PERKERASAN                :                4,5                M

CATATAN                :                Aspal

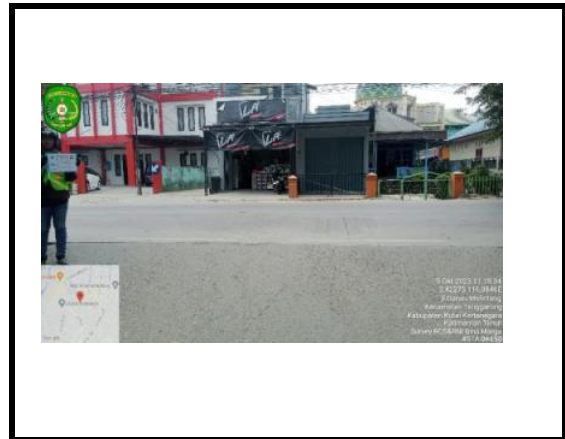
LOKASI :                **STA                0+450**

KONDISI PERKERASAN                :                Sedang

LEBAR PERKERASAN                :                4,5                M

CATATAN                :                Aspal
