**DINAS PEKERJAAN UMUM  
KABUPATEN KUTAI KARTANEGARA**

**FOTO SURVEY KONDISI JALAN KABUPATEN TAHUN 2023**

**RUAS JALAN : JL. CEMPAKA**

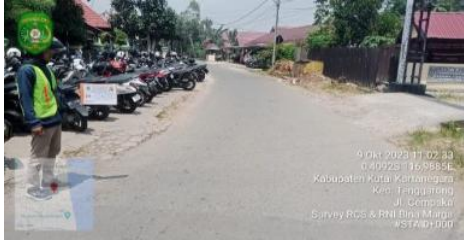
LOKASI : STA 0+000

KONDISI PERKERASAN : Baik  
LEBAR PERKERASAN : 3.5 M  
CATATAN : Aspal

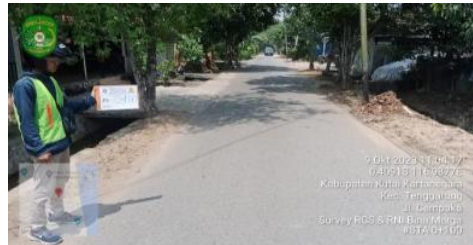
LOKASI : STA 0+100

KONDISI PERKERASAN : Baik  
LEBAR PERKERASAN : 3.5 M  
CATATAN : Aspal

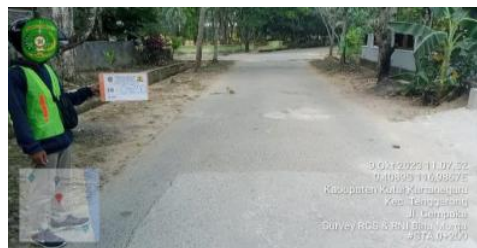
LOKASI : STA 0+200

KONDISI PERKERASAN : Rusak Ringan  
LEBAR PERKERASAN : 3.5 M  
CATATAN : Aspal

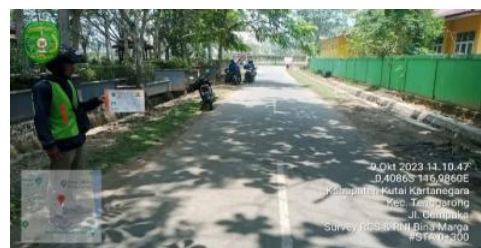
LOKASI : STA 0+300

KONDISI PERKERASAN : Sedang  
LEBAR PERKERASAN : 3.5 M  
CATATAN : Aspal

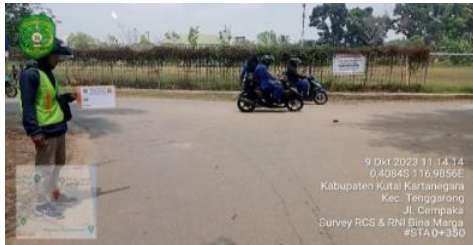
LOKASI :            **STA            0+350**

KONDISI PERKERASAN            :            Sedang

LEBAR PERKERASAN            :            3.5            M

CATATAN            :            Aspal
