**DINAS PEKERJAAN UMUM  
KABUPATEN KUTAI KARTANEGARA**

**FOTO SURVEY KONDISI JALAN KABUPATEN TAHUN 2023**

**RUAS JALAN : JL. MAWAR III**

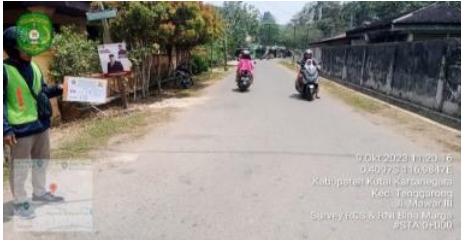
LOKASI : STA 0+000

KONDISI PERKERASAN : Baik

LEBAR PERKERASAN : 4 M

CATATAN : Aspal

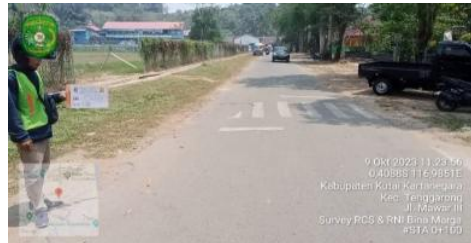
LOKASI : STA 0+100

KONDISI PERKERASAN : Baik

LEBAR PERKERASAN : 4 M

CATATAN : Aspal

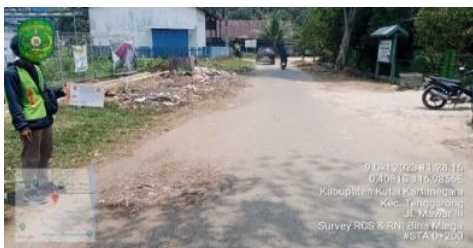
LOKASI : STA 0+200

KONDISI PERKERASAN : Rusak Ringan

LEBAR PERKERASAN : 3.5 M

CATATAN : Aspal

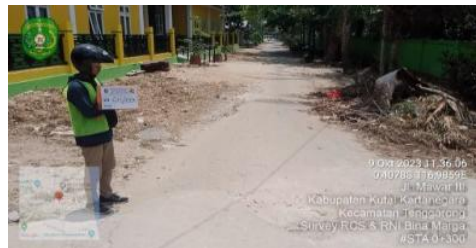
LOKASI : STA 0+300

KONDISI PERKERASAN : Berat

LEBAR PERKERASAN : 3 M

CATATAN : Aspal

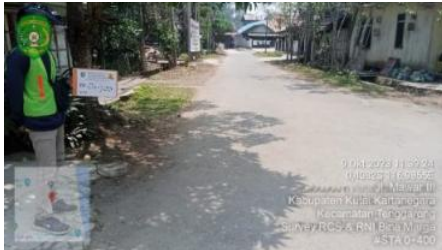
LOKASI :                **STA                0+400**

KONDISI PERKERASAN                :        Baik  
LEBAR PERKERASAN                :        3                M  
CATATAN                :        Aspal

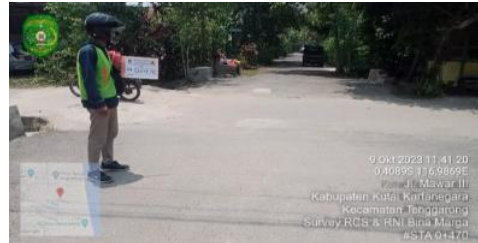
LOKASI :                **STA                0+470**

KONDISI PERKERASAN                :        Baik  
LEBAR PERKERASAN                :        3                M  
CATATAN                :        Aspal
