**DINAS PEKERJAAN UMUM  
KABUPATEN KUTAI KARTANEGARA**

**FOTO SURVEY KONDISI JALAN KABUPATEN TAHUN 2024**

**RUAS JALAN : Jl. Hilir**

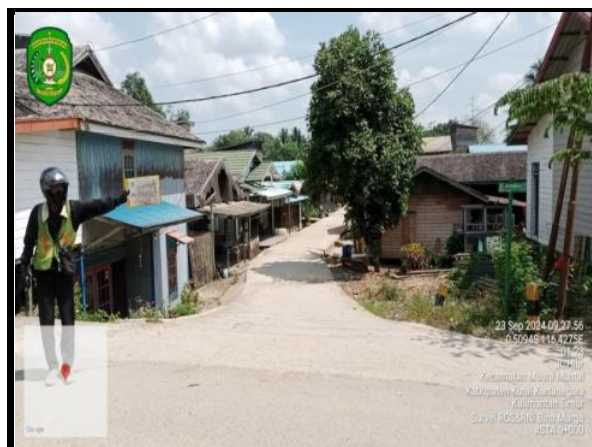
**LOKASI : STA 0+000**

KONDISI PERKERASAN : Baik  
LEBAR PERKERASAN : 4 M  
TIPE PERKERASAN : Beton

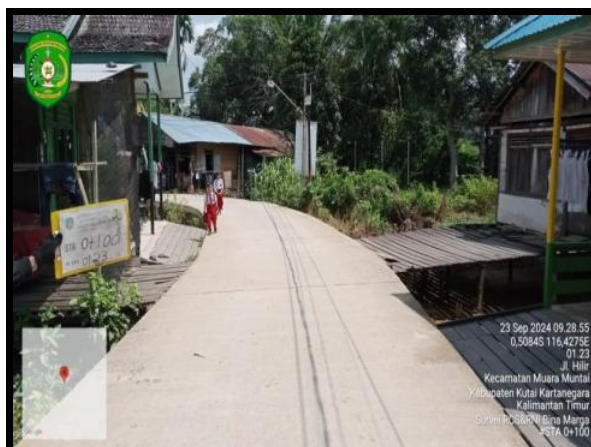
**LOKASI : STA 0+100**

KONDISI PERKERASAN : Baik  
LEBAR PERKERASAN : 4 M  
TIPE PERKERASAN : Beton

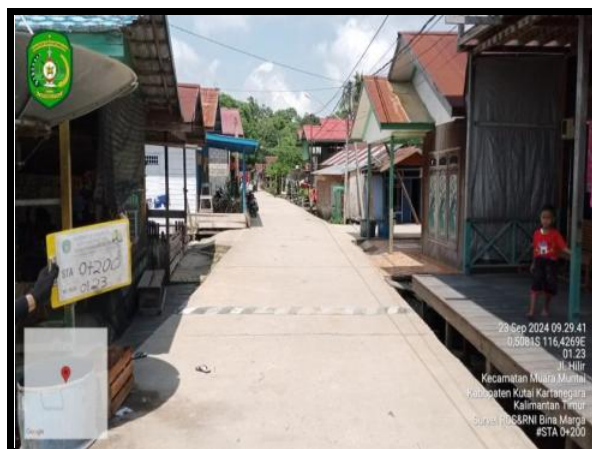
**LOKASI : STA 0+200**

KONDISI PERKERASAN : Baik  
LEBAR PERKERASAN : 4 M  
TIPE PERKERASAN : Beton

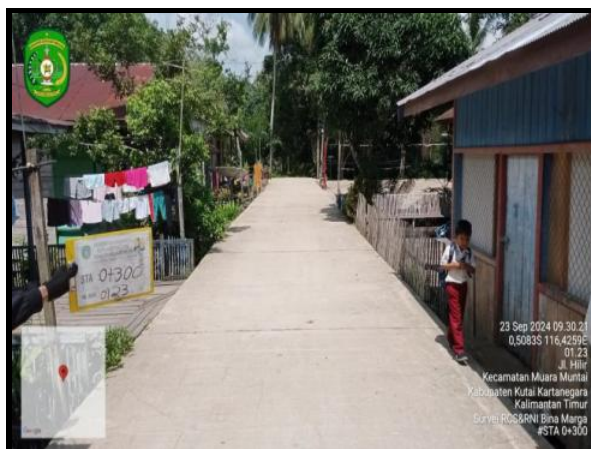
**LOKASI : STA 0+300**

KONDISI PERKERASAN : Baik  
LEBAR PERKERASAN : 4 M  
TIPE PERKERASAN : Beton

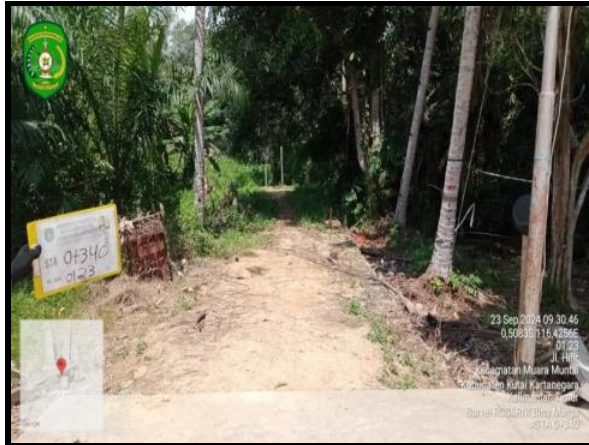
LOKASI : STA 0+340

KONDISI PERKERASAN : Baik  
LEBAR PERKERASAN : 4 M  
TIPE PERKERASAN : Beton
