**DINAS PEKERJAAN UMUM  
KABUPATEN KUTAI KARTANEGARA**

**FOTO SURVEY KONDISI JALAN KABUPATEN TAHUN 2024**

**RUAS JALAN : Jl. Margasari - Lung Anai**

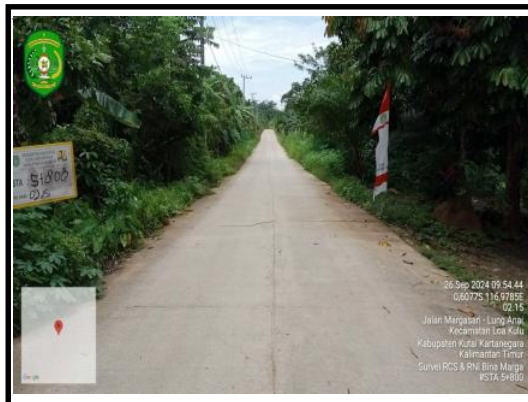
LOKASI : STA 5+800

KONDISI PERKERASAN : Baik  
LEBAR PERKERASAN : 6 M  
TIPE PERKERASAN : Beton

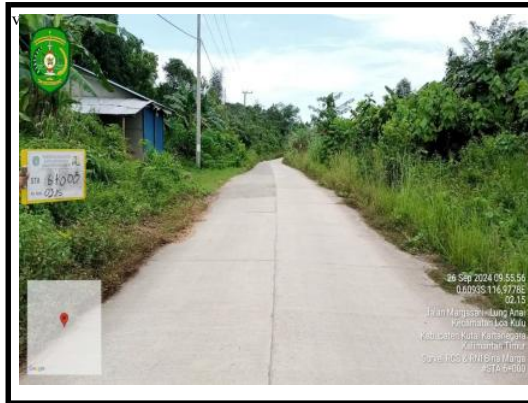
LOKASI : STA 6+000

KONDISI PERKERASAN : Baik  
LEBAR PERKERASAN : 6 M  
TIPE PERKERASAN : Beton

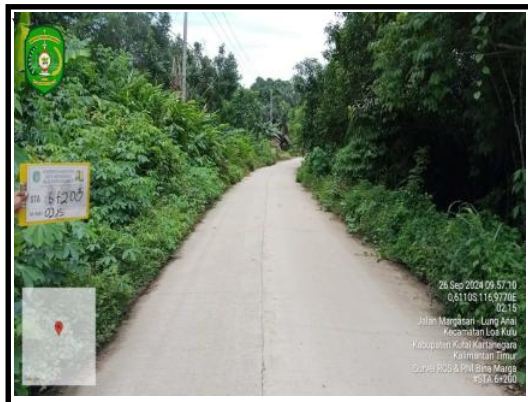
LOKASI : STA 6+200

KONDISI PERKERASAN : Baik  
LEBAR PERKERASAN : 6 M  
TIPE PERKERASAN : Beton

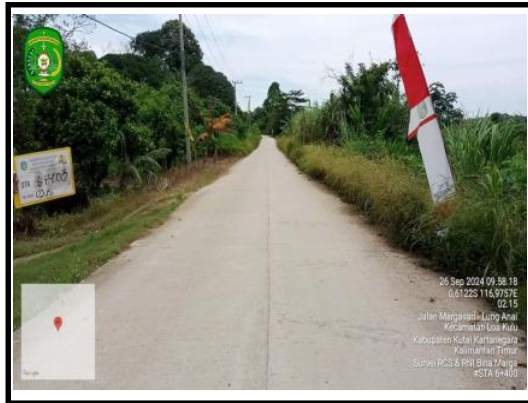
LOKASI : STA 6+400

KONDISI PERKERASAN : Baik  
LEBAR PERKERASAN : 6 M  
TIPE PERKERASAN : Beton

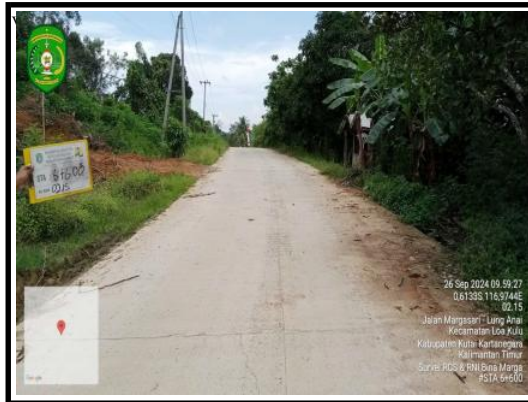
LOKASI : STA 6+600

KONDISI PERKERASAN : Baik  
LEBAR PERKERASAN : 6 M  
TIPE PERKERASAN : Beton

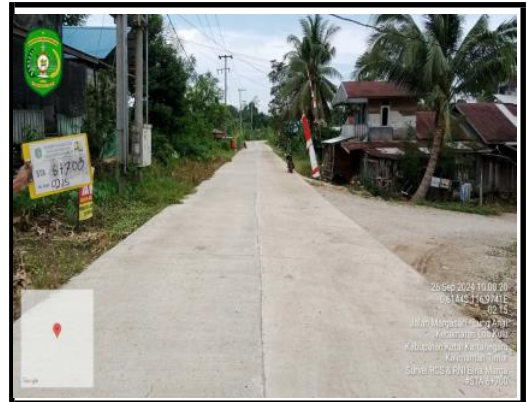
LOKASI : STA 6+700

KONDISI PERKERASAN : Baik  
LEBAR PERKERASAN : 6 M  
TIPE PERKERASAN : Beton

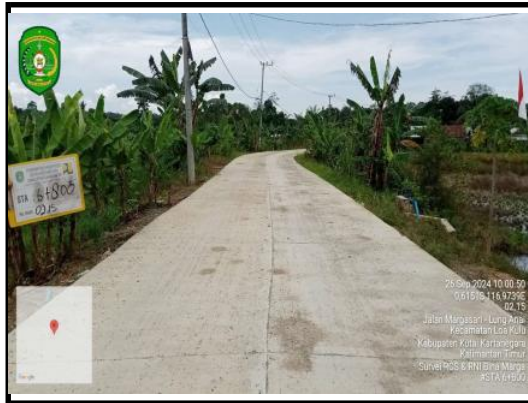
LOKASI : STA 6+800

KONDISI PERKERASAN : Baik  
LEBAR PERKERASAN : 6 M  
TIPE PERKERASAN : Beton

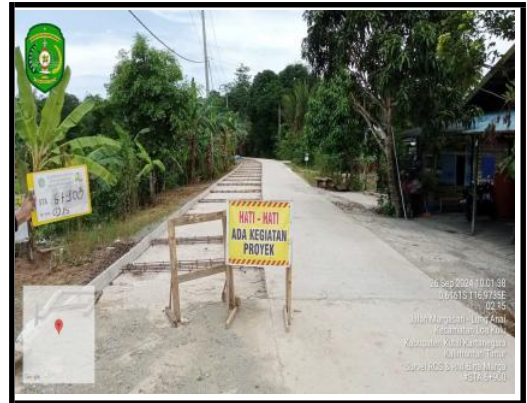
LOKASI : STA 6+900

KONDISI PERKERASAN : Baik  
LEBAR PERKERASAN : 6 M  
TIPE PERKERASAN : Beton

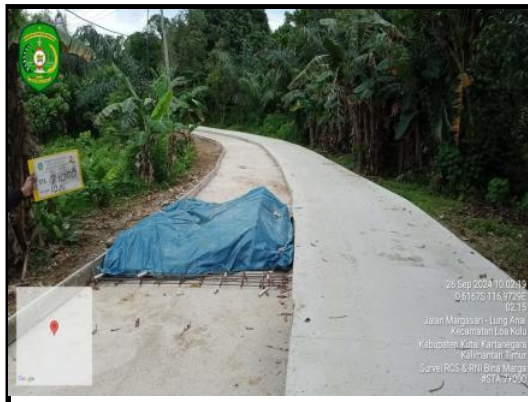
LOKASI : STA 7+000

KONDISI PERKERASAN : Baik  
LEBAR PERKERASAN : 6 M  
TIPE PERKERASAN : Beton

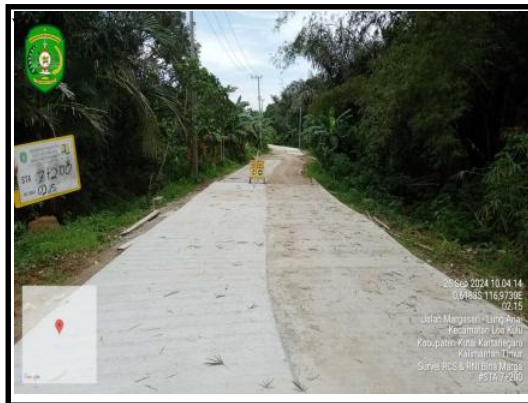
LOKASI : STA 7+200

KONDISI PERKERASAN : Baik  
LEBAR PERKERASAN : 6 M  
TIPE PERKERASAN : Beton

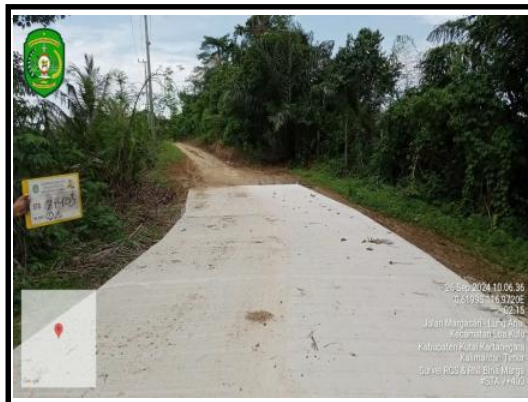
LOKASI : STA 7+400

KONDISI PERKERASAN : Baik  
LEBAR PERKERASAN : 6 M  
TIPE PERKERASAN : Beton

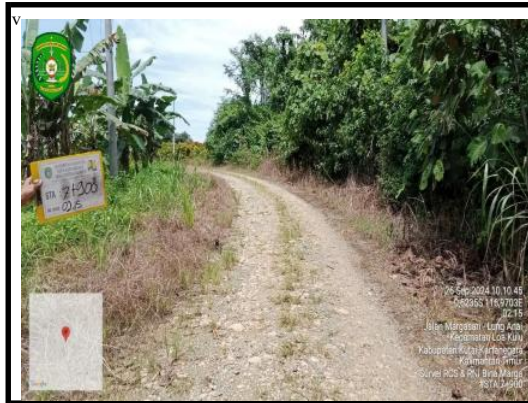
LOKASI : STA 7+900

KONDISI PERKERASAN : Rusak Berat  
LEBAR PERKERASAN : 4 M  
TIPE PERKERASAN : Kerikil

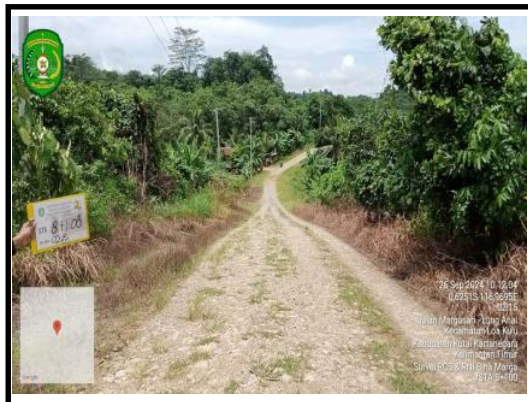
LOKASI : STA 8+100

KONDISI PERKERASAN : Rusak Berat  
LEBAR PERKERASAN : 4 M  
TIPE PERKERASAN : Kerikil

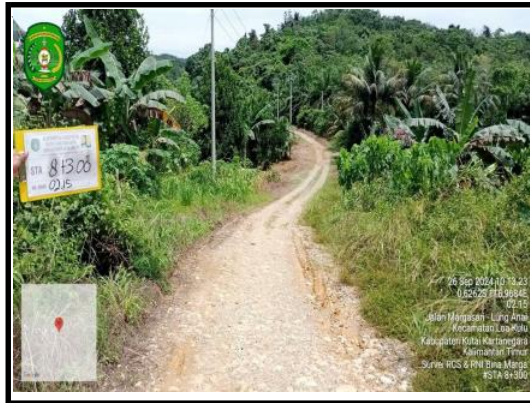
**LOKASI : STA 8+300**

**KONDISI PERKERASAN :** Rusak Berat  
**LEBAR PERKERASAN :** 4 M  
**TIPE PERKERASAN :** Kerikil

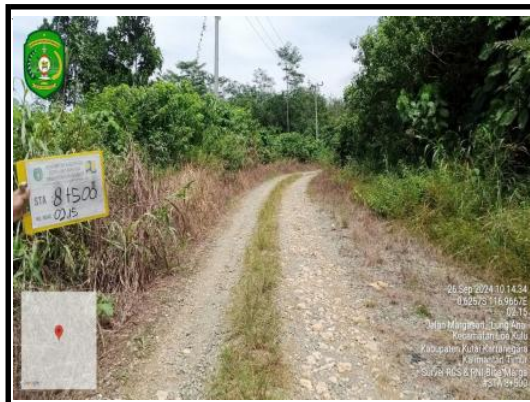
**LOKASI : STA 8+500**

**KONDISI PERKERASAN :** Rusak Berat  
**LEBAR PERKERASAN :** 4 M  
**TIPE PERKERASAN :** Kerikil

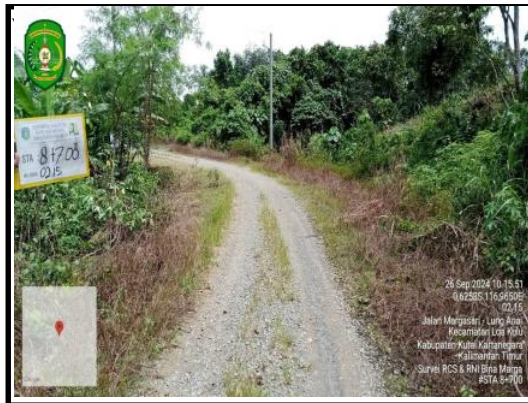
LOKASI : STA 8+700

KONDISI PERKERASAN : Rusak Berat  
LEBAR PERKERASAN : 4 M  
TIPE PERKERASAN : Kerikil

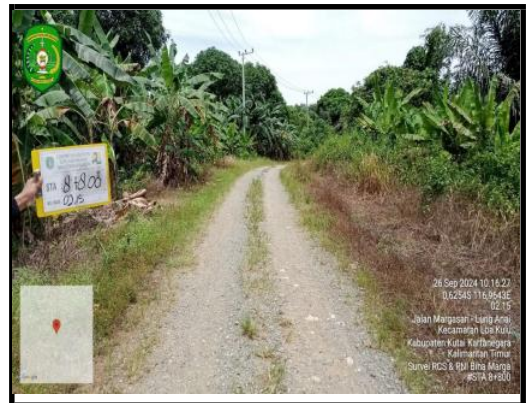
LOKASI : STA 8+800

KONDISI PERKERASAN : Rusak Berat  
LEBAR PERKERASAN : 4 M  
TIPE PERKERASAN : Kerikil

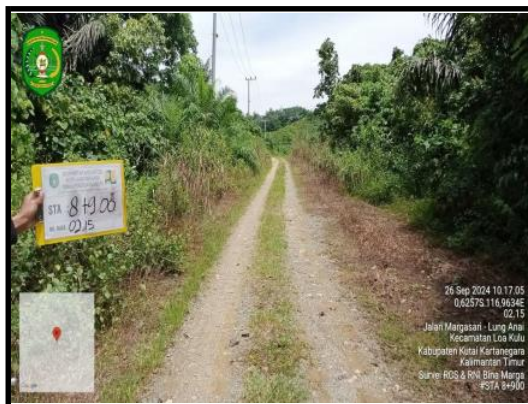
LOKASI : STA 8+900

KONDISI PERKERASAN : Rusak Berat  
LEBAR PERKERASAN : 4 M  
TIPE PERKERASAN : Kerikil

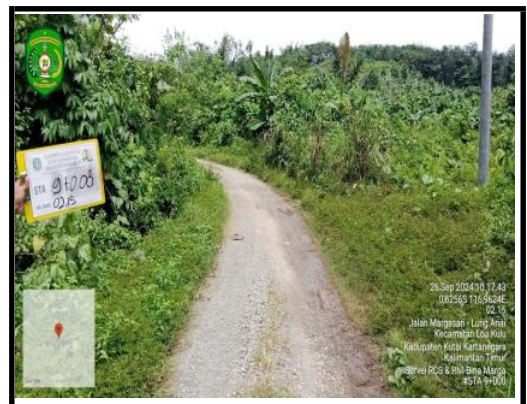
LOKASI : STA 9+000

KONDISI PERKERASAN : Rusak Berat  
LEBAR PERKERASAN : 4 M  
TIPE PERKERASAN : Kerikil

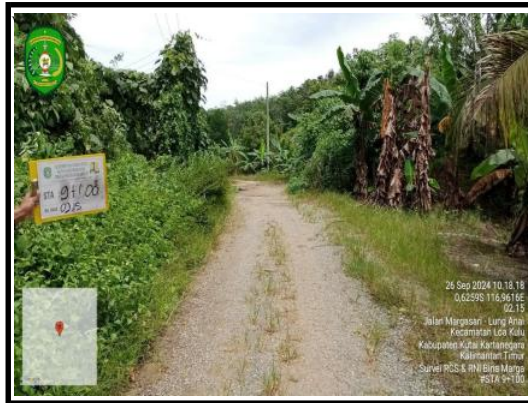
LOKASI : STA 9+100

KONDISI PERKERASAN : Rusak Berat  
LEBAR PERKERASAN : 4 M  
TIPE PERKERASAN : Kerikil

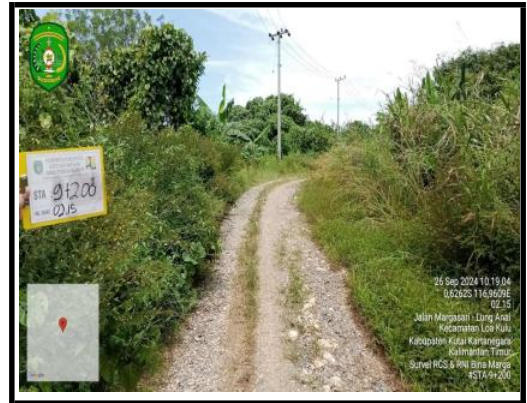
LOKASI : STA 9+200

KONDISI PERKERASAN : Rusak Berat  
LEBAR PERKERASAN : 4 M  
TIPE PERKERASAN : Kerikil

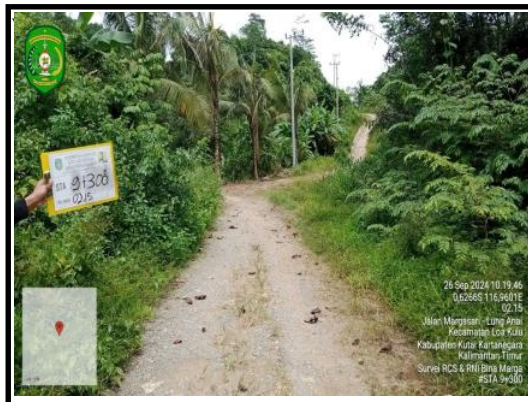
LOKASI : STA 9+300

KONDISI PERKERASAN : Rusak Berat  
LEBAR PERKERASAN : 4 M  
TIPE PERKERASAN : Kerikil

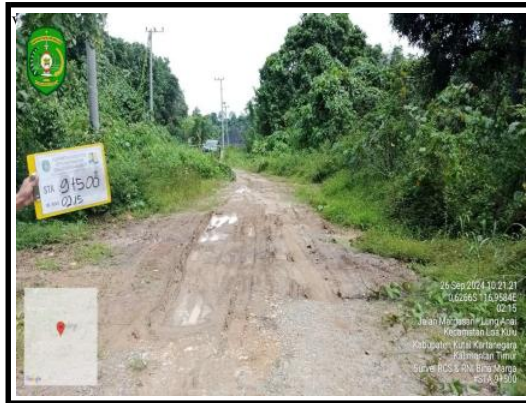
LOKASI : STA 9+500

KONDISI PERKERASAN : Rusak Berat  
LEBAR PERKERASAN : 4 M  
TIPE PERKERASAN : Kerikil

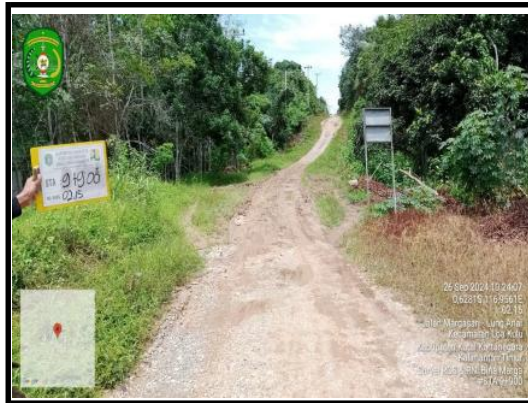
**LOKASI : STA 9+900**

KONDISI PERKERASAN : Rusak Berat  
LEBAR PERKERASAN : 4 M  
TIPE PERKERASAN : Kerikil

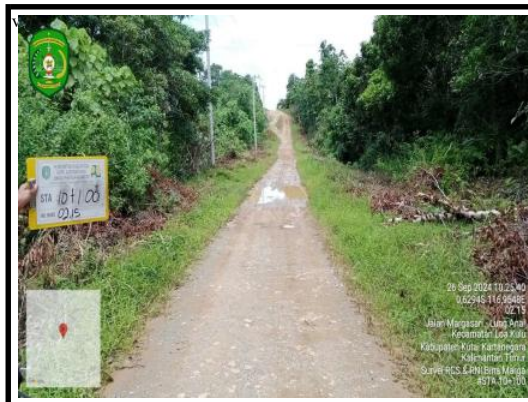
**LOKASI : STA 10+100**

KONDISI PERKERASAN : Rusak Berat  
LEBAR PERKERASAN : 4 M  
TIPE PERKERASAN : Kerikil

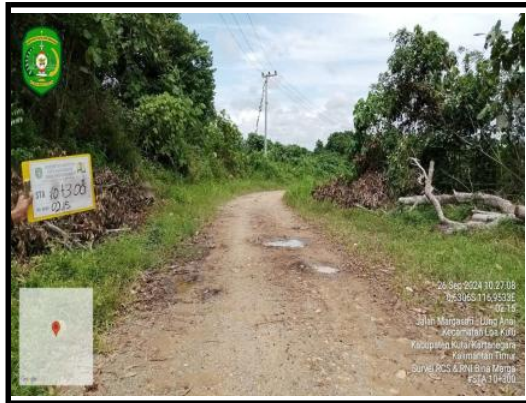
**LOKASI : STA 10+300**

**KONDISI PERKERASAN :** Rusak Berat  
**LEBAR PERKERASAN :** 4 M  
**TIPE PERKERASAN :** Kerikil

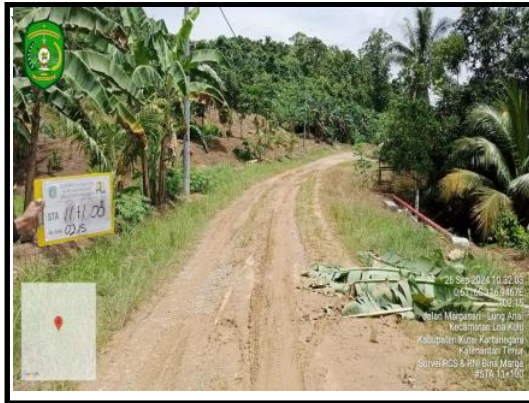
LOKASI : STA 11+100

KONDISI PERKERASAN : Rusak Berat  
LEBAR PERKERASAN : 4 M  
TIPE PERKERASAN : Kerikil

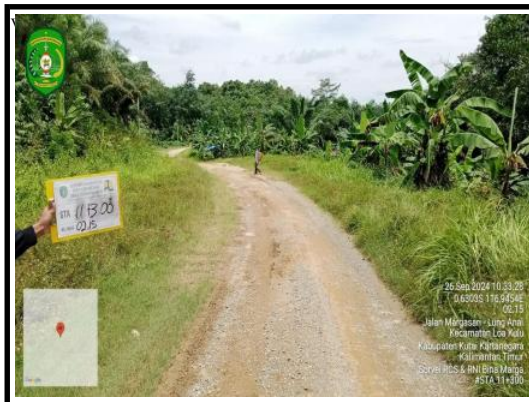
LOKASI : STA 11+300

KONDISI PERKERASAN : Rusak Berat  
LEBAR PERKERASAN : 4 M  
TIPE PERKERASAN : Kerikil

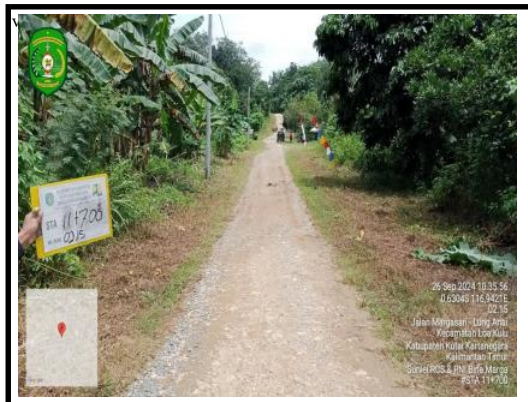
LOKASI : STA 11+700

KONDISI PERKERASAN : Rusak Berat  
LEBAR PERKERASAN : 4 M  
TIPE PERKERASAN : Kerikil

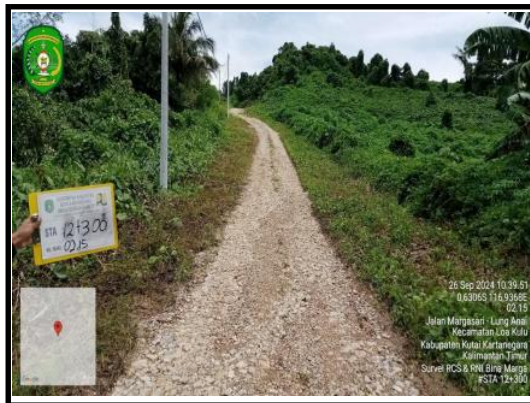
LOKASI : STA 12+300

KONDISI PERKERASAN : Rusak Berat  
LEBAR PERKERASAN : 4 M  
TIPE PERKERASAN : Kerikil

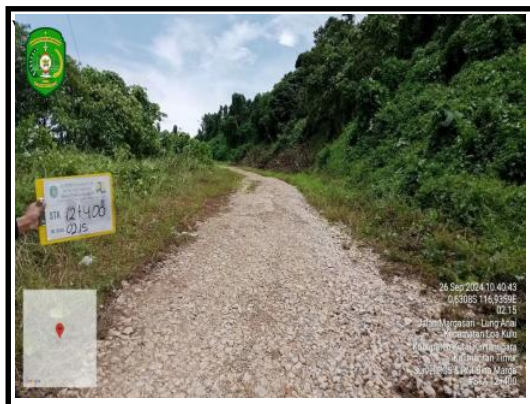
LOKASI : STA 12+500

KONDISI PERKERASAN : Rusak Berat  
LEBAR PERKERASAN : 4 M  
TIPE PERKERASAN : Kerikil

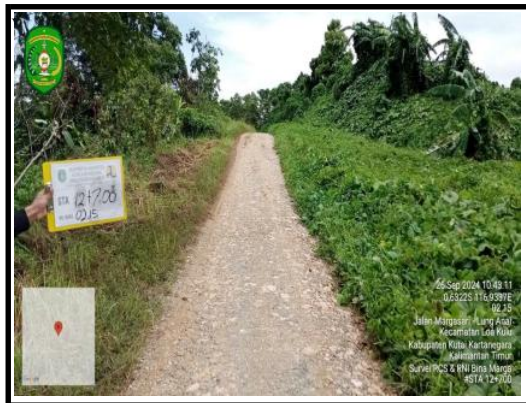
LOKASI : STA 12+700

KONDISI PERKERASAN : Rusak Berat  
LEBAR PERKERASAN : 4 M  
TIPE PERKERASAN : Kerikil

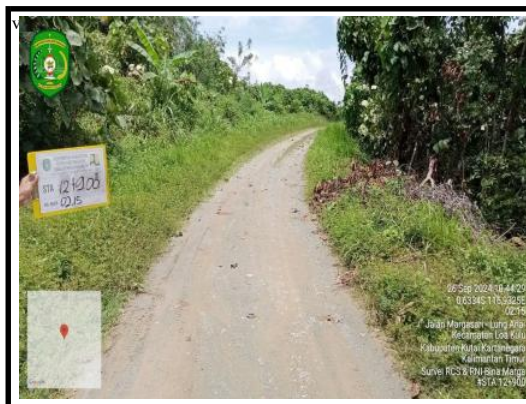
LOKASI : STA 12+900

KONDISI PERKERASAN : Rusak Berat  
LEBAR PERKERASAN : 4 M  
TIPE PERKERASAN : Kerikil

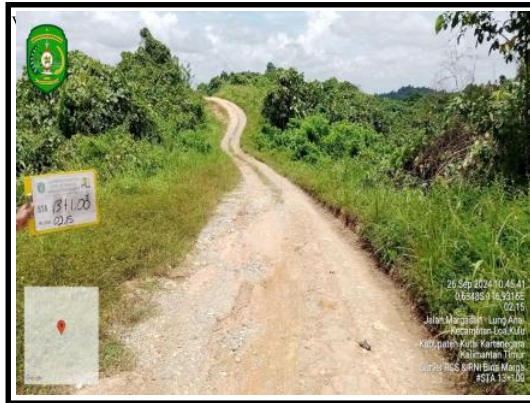
LOKASI : STA 13+100

KONDISI PERKERASAN : Rusak Berat  
LEBAR PERKERASAN : 4 M  
TIPE PERKERASAN : Kerikil

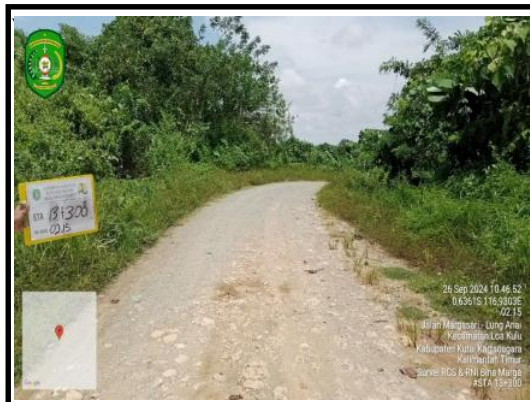
LOKASI : STA 13+300

KONDISI PERKERASAN : Rusak Berat  
LEBAR PERKERASAN : 4 M  
TIPE PERKERASAN : Kerikil

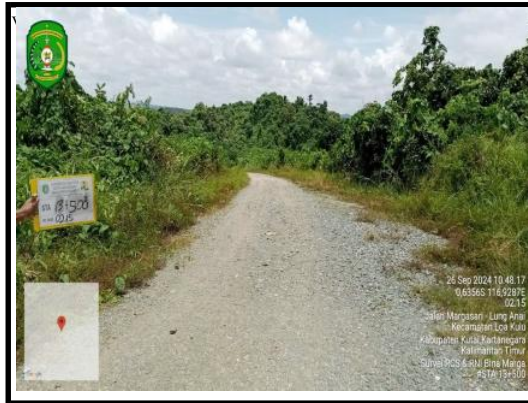
LOKASI : STA 13+500

KONDISI PERKERASAN : Rusak Berat  
LEBAR PERKERASAN : 4 M  
TIPE PERKERASAN : Kerikil

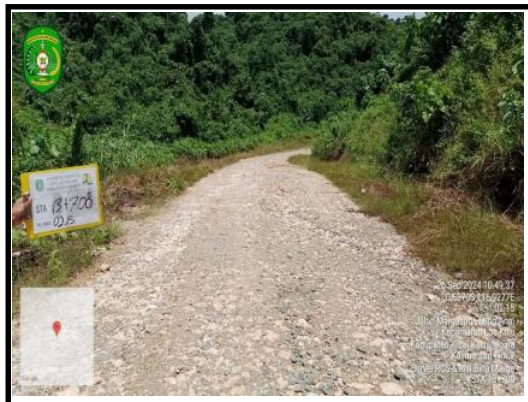
LOKASI : STA 13+700

KONDISI PERKERASAN : Rusak Berat  
LEBAR PERKERASAN : 4 M  
TIPE PERKERASAN : Kerikil

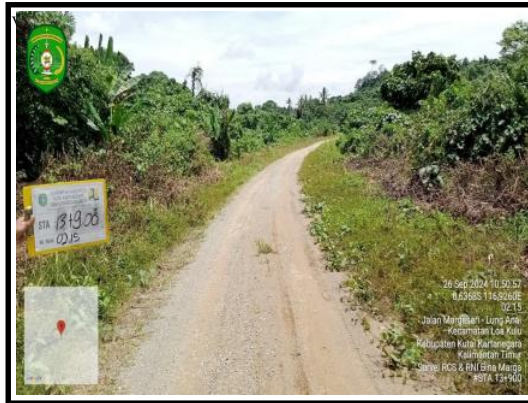
LOKASI : STA 13+900

KONDISI PERKERASAN : Rusak Berat  
LEBAR PERKERASAN : 4 M  
TIPE PERKERASAN : Kerikil

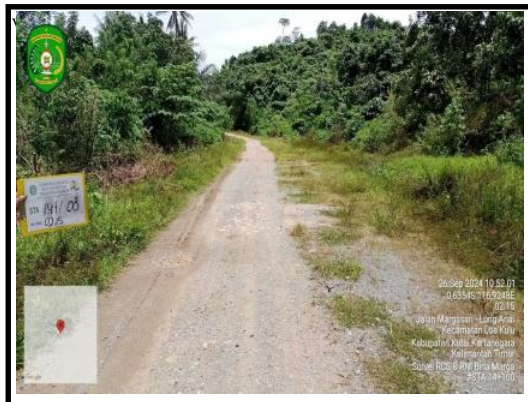
LOKASI : STA 14+100

KONDISI PERKERASAN : Rusak Berat  
LEBAR PERKERASAN : 4 M  
TIPE PERKERASAN : Kerikil

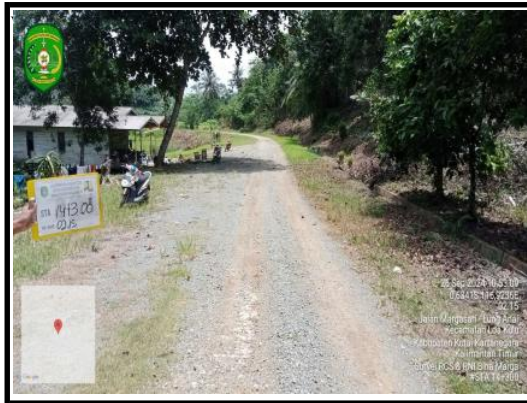
**LOKASI : STA 14+300**

KONDISI PERKERASAN : Rusak Berat  
LEBAR PERKERASAN : 4 M  
TIPE PERKERASAN : Kerikil

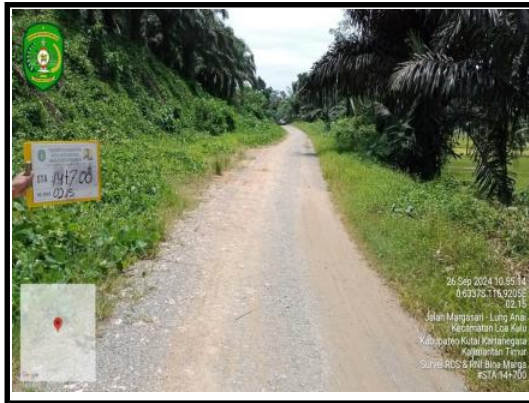
LOKASI : STA 14+700

KONDISI PERKERASAN : Rusak Berat  
LEBAR PERKERASAN : 4 M  
TIPE PERKERASAN : Kerikil

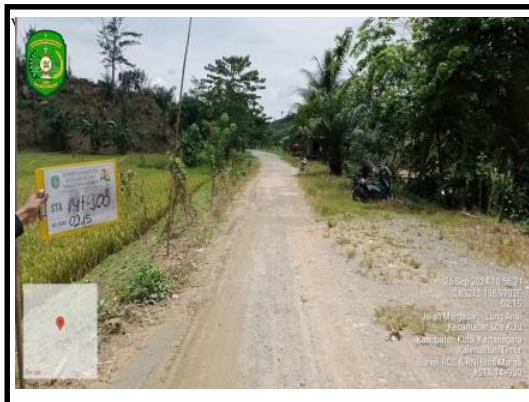
LOKASI : STA 14+900

KONDISI PERKERASAN : Rusak Berat  
LEBAR PERKERASAN : 4 M  
TIPE PERKERASAN : Kerikil

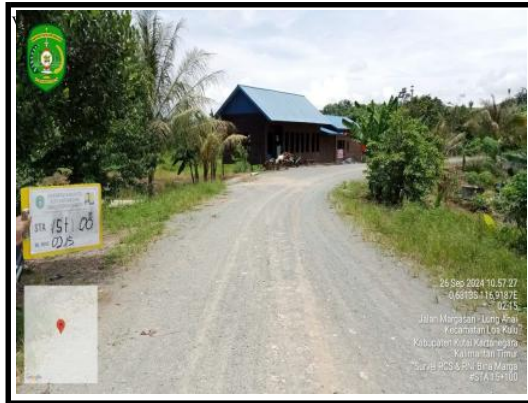
**LOKASI : STA 15+100**

KONDISI PERKERASAN : Rusak Berat  
LEBAR PERKERASAN : 4 M  
TIPE PERKERASAN : Kerikil

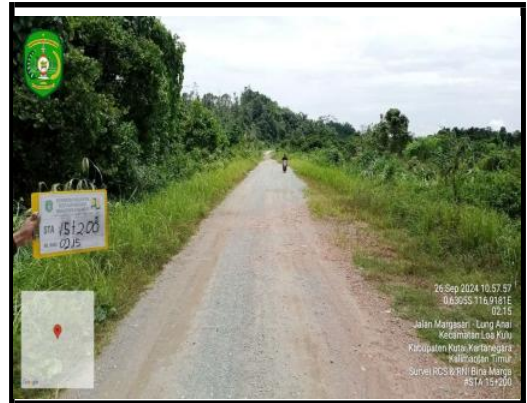
**LOKASI : STA 15+200**

KONDISI PERKERASAN : Rusak Berat  
LEBAR PERKERASAN : 4 M  
TIPE PERKERASAN : Kerikil

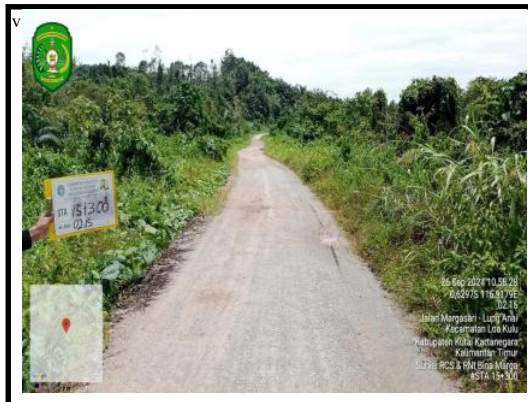
**LOKASI : STA 15+300**

KONDISI PERKERASAN : Rusak Berat  
LEBAR PERKERASAN : 4 M  
TIPE PERKERASAN : Kerikil

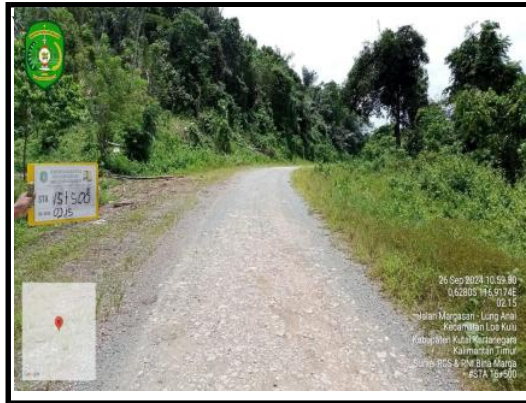
LOKASI : STA 15+500

KONDISI PERKERASAN : Rusak Berat  
LEBAR PERKERASAN : 4 M  
TIPE PERKERASAN : Kerikil

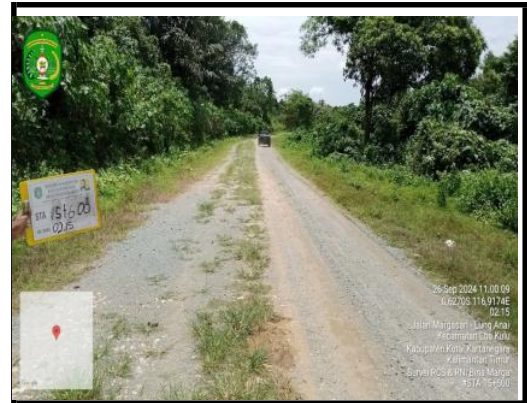
LOKASI : STA 15+600

KONDISI PERKERASAN : Rusak Berat  
LEBAR PERKERASAN : 4 M  
TIPE PERKERASAN : Kerikil

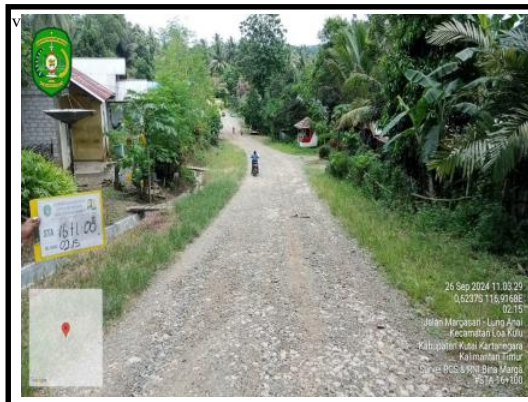
LOKASI : STA 16+100

KONDISI PERKERASAN : Rusak Berat  
LEBAR PERKERASAN : 4 M  
TIPE PERKERASAN : Kerikil

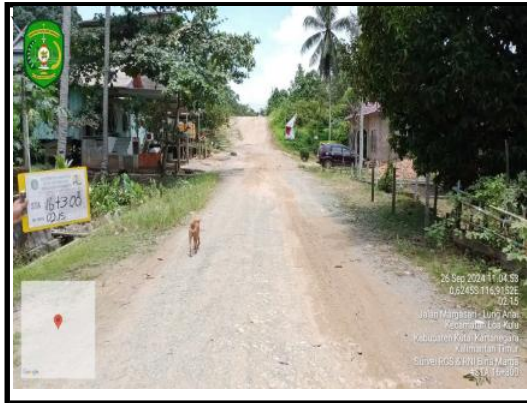
LOKASI : STA 16+300

KONDISI PERKERASAN : Rusak Berat  
LEBAR PERKERASAN : 4 M  
TIPE PERKERASAN : Kerikil

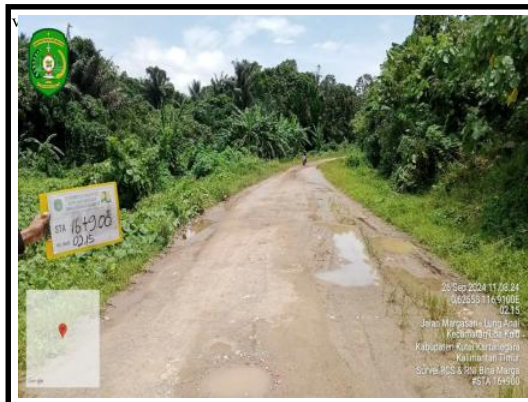
LOKASI : STA 16+900

KONDISI PERKERASAN : Rusak Berat  
LEBAR PERKERASAN : 4 M  
TIPE PERKERASAN : Kerikil

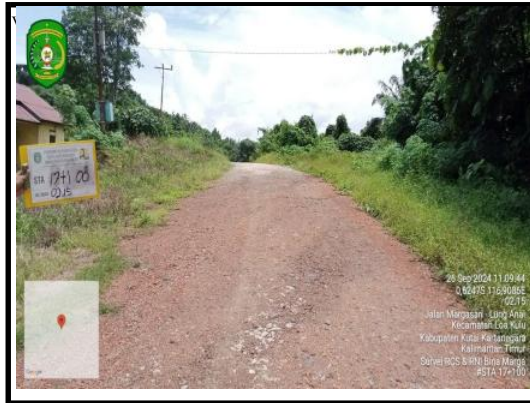
LOKASI : STA 17+100

KONDISI PERKERASAN : Rusak Berat  
LEBAR PERKERASAN : 4 M  
TIPE PERKERASAN : Kerikil

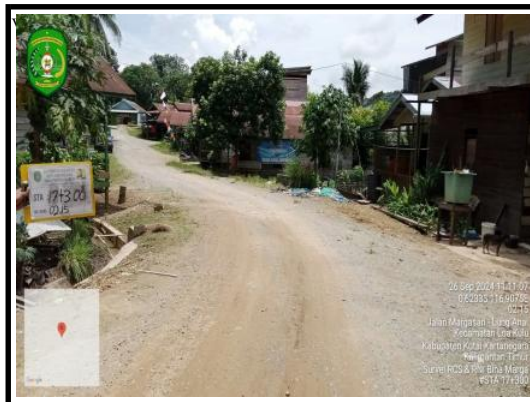
LOKASI : STA 17+300

KONDISI PERKERASAN : Rusak Berat  
LEBAR PERKERASAN : 4 M  
TIPE PERKERASAN : Kerikil

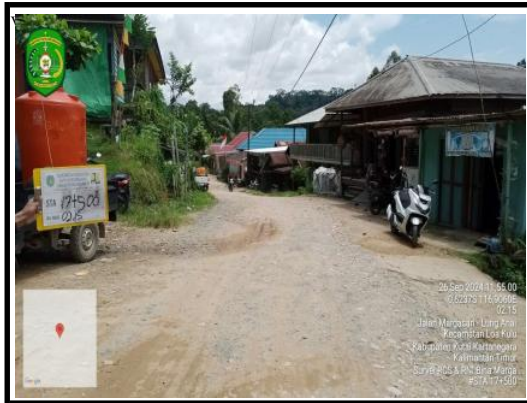
**LOKASI : STA 17+500**

**KONDISI PERKERASAN :** Rusak Berat  
**LEBAR PERKERASAN :** 4 M  
**TIPE PERKERASAN :** Kerikil

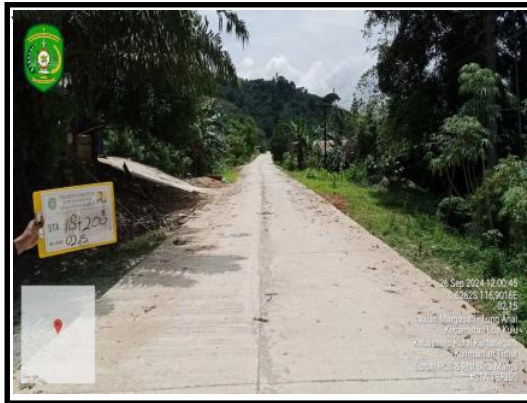
LOKASI : STA 18+200

KONDISI PERKERASAN : Baik  
LEBAR PERKERASAN : 6 M  
TIPE PERKERASAN : Beton

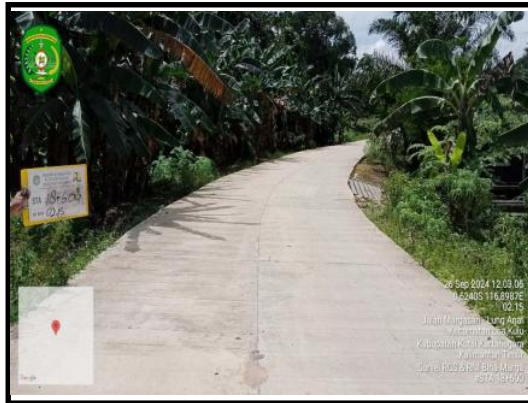
LOKASI : STA 18+600

KONDISI PERKERASAN : Baik  
LEBAR PERKERASAN : 6 M  
TIPE PERKERASAN : Beton

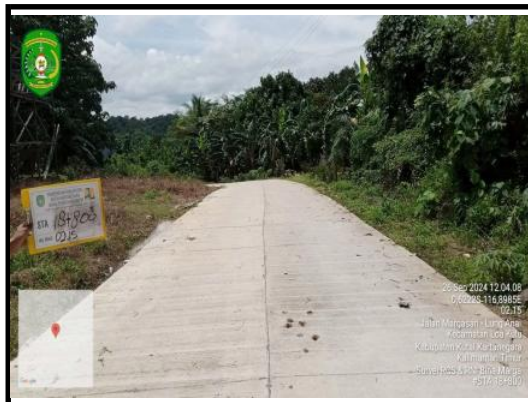
LOKASI : STA 18+800

KONDISI PERKERASAN : Baik  
LEBAR PERKERASAN : 6 M  
TIPE PERKERASAN : Beton

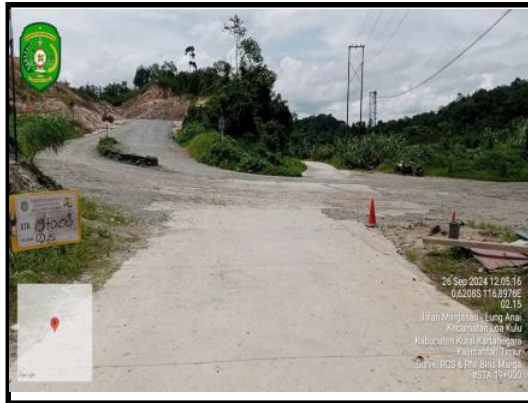
LOKASI : STA 19+000

KONDISI PERKERASAN : Baik  
LEBAR PERKERASAN : 6 M  
TIPE PERKERASAN : Beton

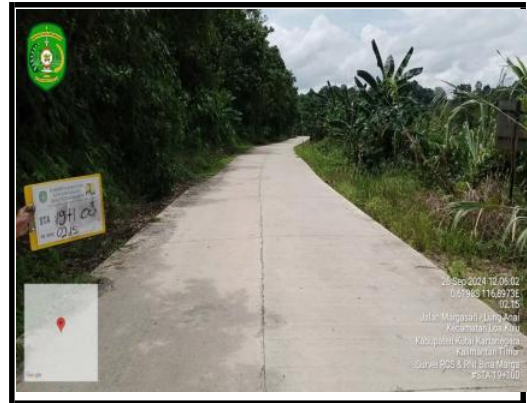
LOKASI : STA 19+100

KONDISI PERKERASAN : Baik  
LEBAR PERKERASAN : 6 M  
TIPE PERKERASAN : Beton

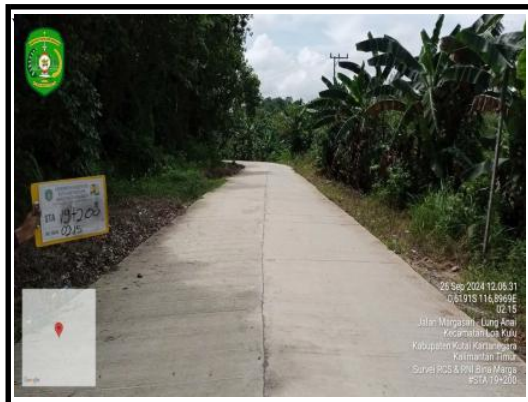
LOKASI : STA 19+200

KONDISI PERKERASAN : Baik  
LEBAR PERKERASAN : 6 M  
TIPE PERKERASAN : Beton

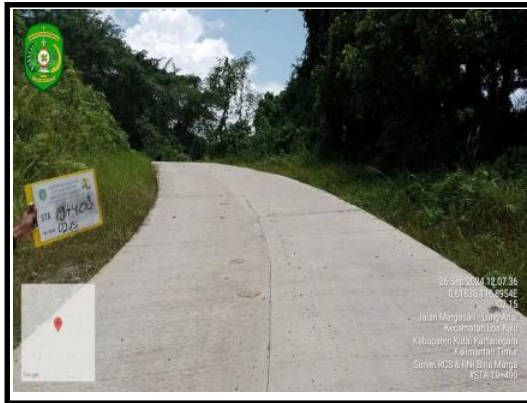
LOKASI : STA 19+400

KONDISI PERKERASAN : Baik  
LEBAR PERKERASAN : 6 M  
TIPE PERKERASAN : Beton

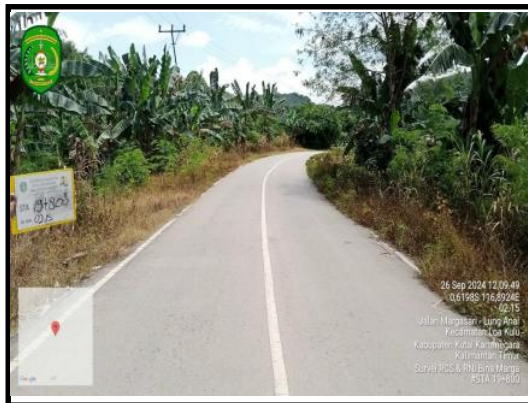
LOKASI : STA 19+800

KONDISI PERKERASAN : Baik  
LEBAR PERKERASAN : 6 M  
TIPE PERKERASAN : Aspal

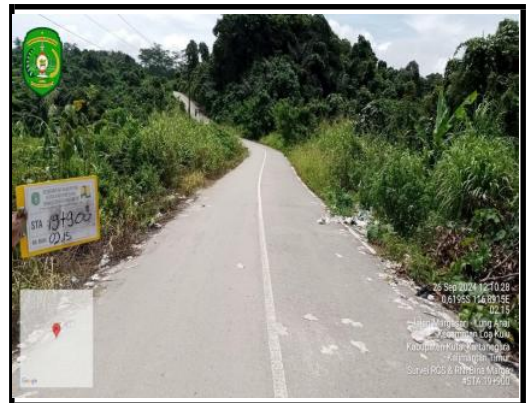
LOKASI : STA 19+900

KONDISI PERKERASAN : Baik  
LEBAR PERKERASAN : 6 M  
TIPE PERKERASAN : Aspal

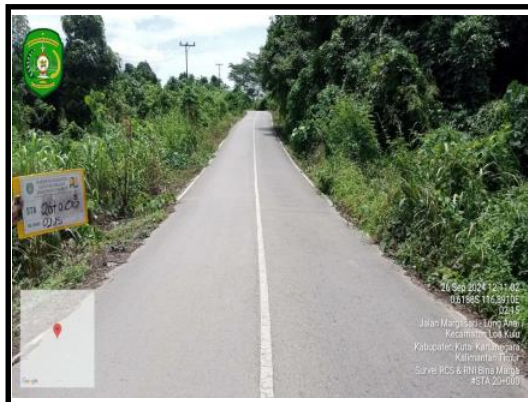
LOKASI : STA 20+000

KONDISI PERKERASAN : Baik  
LEBAR PERKERASAN : 6 M  
TIPE PERKERASAN : Aspal

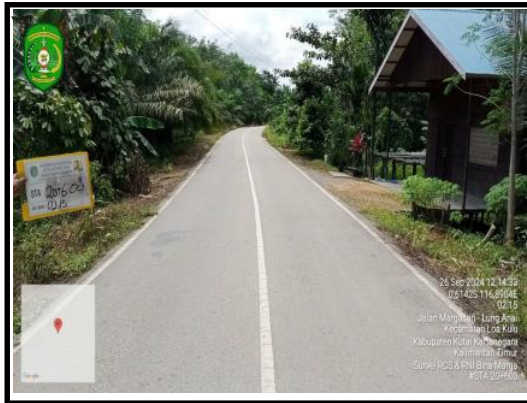
LOKASI : STA 20+600

KONDISI PERKERASAN : Baik  
LEBAR PERKERASAN : 6 M  
TIPE PERKERASAN : Aspal
