**DINAS PEKERJAAN UMUM  
KABUPATEN KUTAI KARTANEGARA**

**FOTO SURVEY KONDISI JALAN KABUPATEN TAHUN 2024**

**RUAS JALAN : Jl. Manunggal Jaya I**

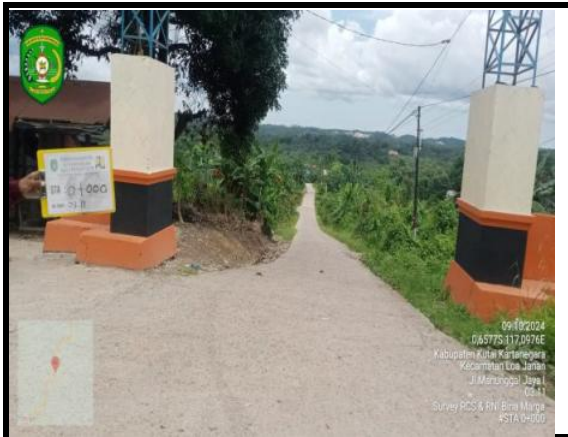
LOKASI : STA 0+000

KONDISI PERKERASAN : Sedang  
LEBAR PERKERASAN : 4 M  
TIPE PERKERASAN : Beton

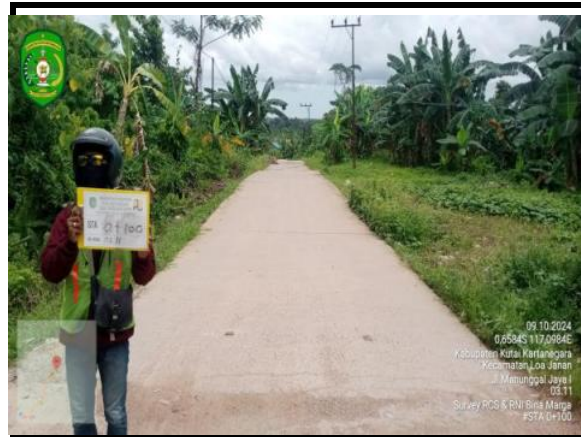
LOKASI : STA 0+100

KONDISI PERKERASAN : Sedang  
LEBAR PERKERASAN : 4 M  
TIPE PERKERASAN : Beton

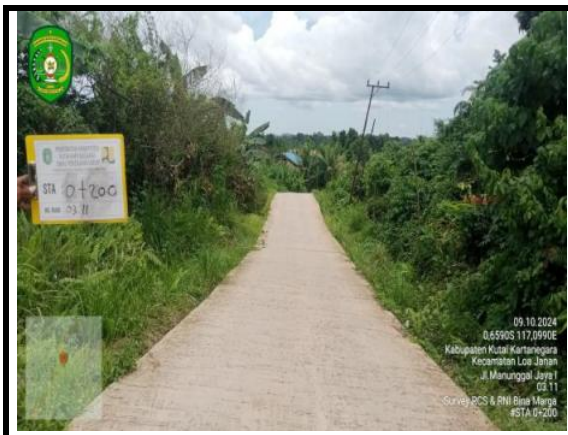
LOKASI : STA 0+200

KONDISI PERKERASAN : Baik  
LEBAR PERKERASAN : 4 M  
TIPE PERKERASAN : Beton

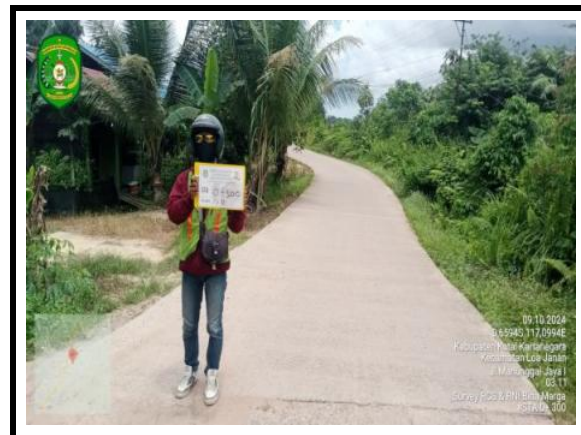
LOKASI : STA 0+300

KONDISI PERKERASAN : Baik  
LEBAR PERKERASAN : 4 M  
TIPE PERKERASAN : Beton

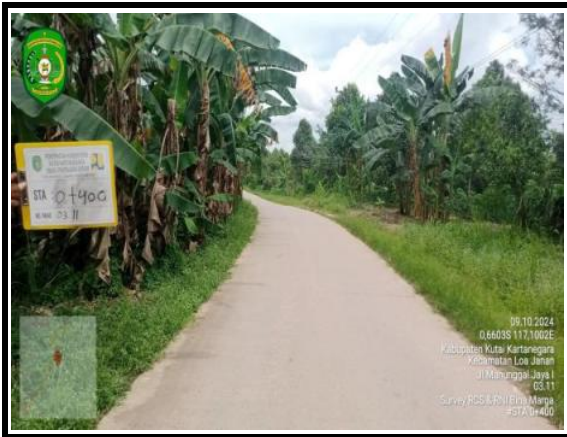
LOKASI : STA 0+400

KONDISI PERKERASAN : Baik  
LEBAR PERKERASAN : 4 M  
TIPE PERKERASAN : Beton

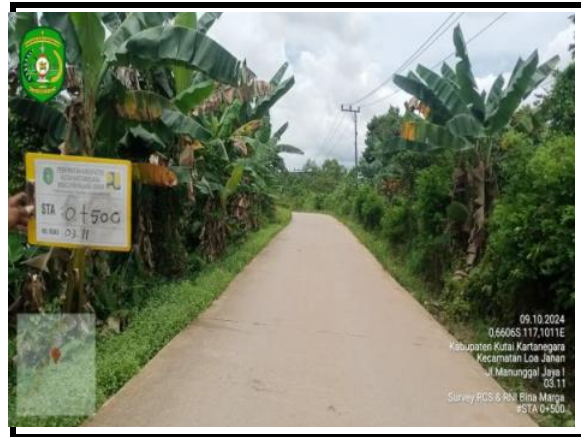
LOKASI : STA 0+500

KONDISI PERKERASAN : Baik  
LEBAR PERKERASAN : 4 M  
TIPE PERKERASAN : Beton

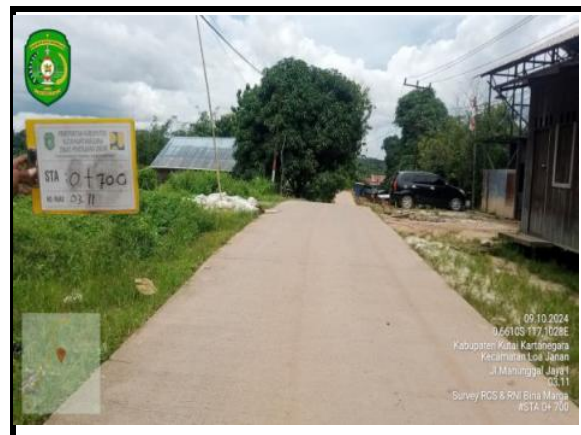
LOKASI : STA 0+700

KONDISI PERKERASAN : Baik  
LEBAR PERKERASAN : 4 M  
TIPE PERKERASAN : Beton

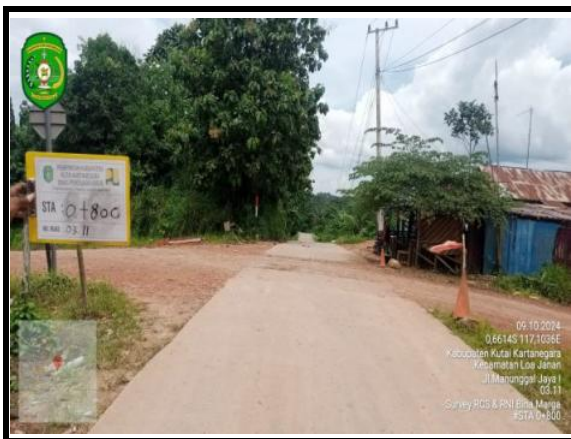
LOKASI : STA 0+800

KONDISI PERKERASAN : Baik  
LEBAR PERKERASAN : 4 M  
TIPE PERKERASAN : Beton

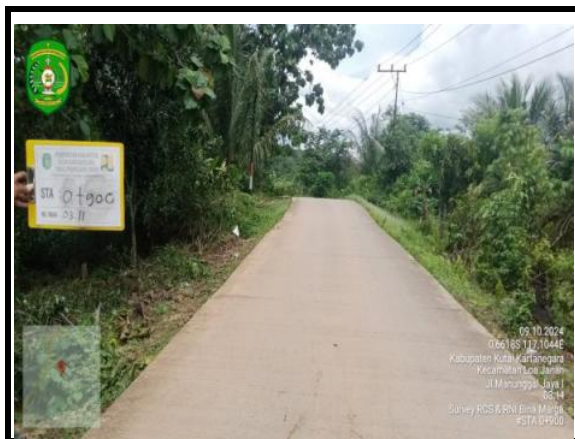
LOKASI : STA 0+900

KONDISI PERKERASAN : Baik  
LEBAR PERKERASAN : 4 M  
TIPE PERKERASAN : Beton

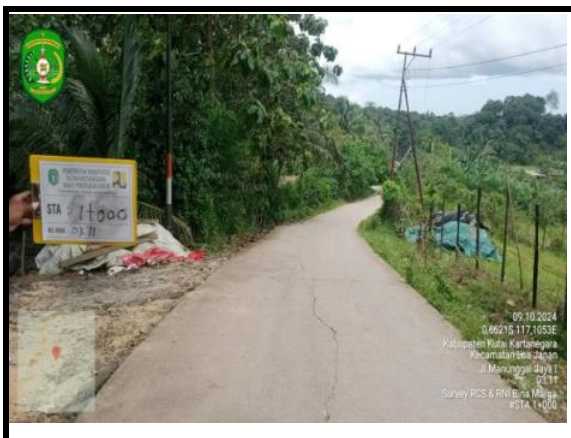
LOKASI : STA 1+000

KONDISI PERKERASAN : Baik  
LEBAR PERKERASAN : 4 M  
TIPE PERKERASAN : Beton

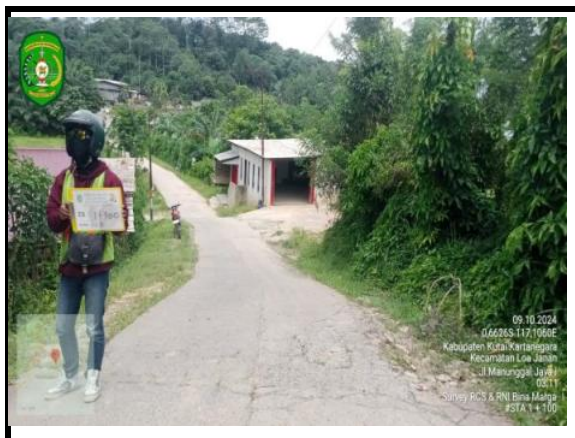
LOKASI : STA 1+100

KONDISI PERKERASAN : Baik  
LEBAR PERKERASAN : 4 M  
TIPE PERKERASAN : Beton

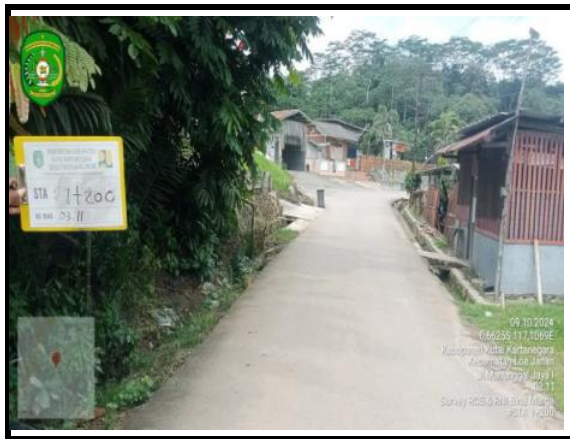
LOKASI : STA 1+200

KONDISI PERKERASAN : Baik  
LEBAR PERKERASAN : 4 M  
TIPE PERKERASAN : Beton

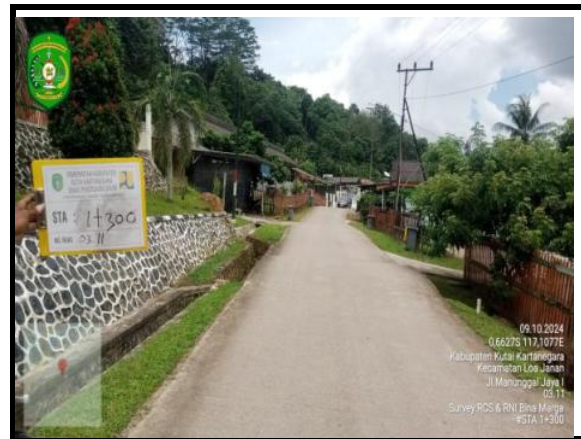
LOKASI : STA 1+300

KONDISI PERKERASAN : Sedang  
LEBAR PERKERASAN : 4 M  
TIPE PERKERASAN : Beton

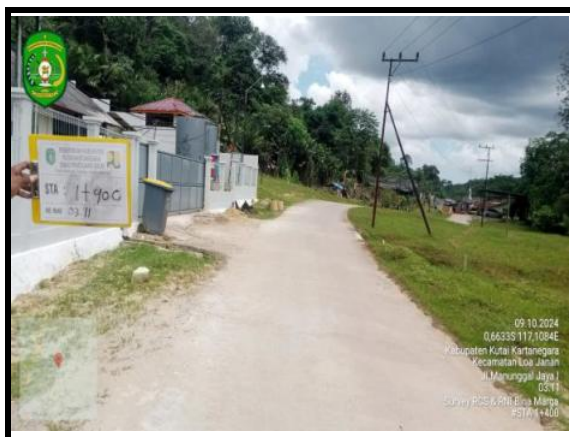
LOKASI : STA 1+400

KONDISI PERKERASAN : Sedang  
LEBAR PERKERASAN : 4 M  
TIPE PERKERASAN : Beton

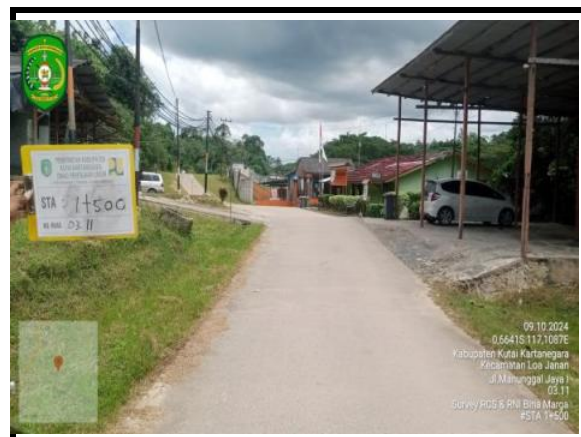
LOKASI : STA 1+500

KONDISI PERKERASAN : Baik  
LEBAR PERKERASAN : 4 M  
TIPE PERKERASAN : Beton

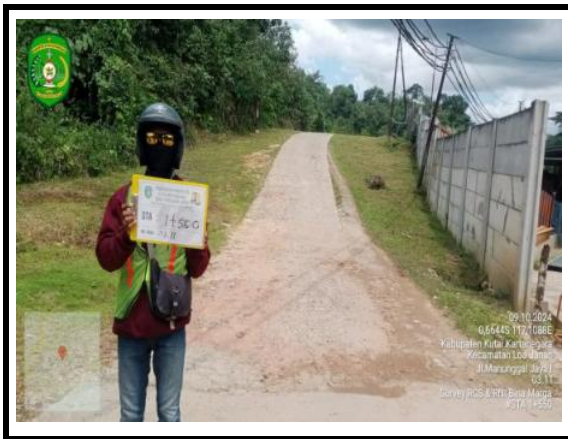
LOKASI : STA 1+550

KONDISI PERKERASAN : Rusak Berat  
LEBAR PERKERASAN : 3 M  
TIPE PERKERASAN : Beton

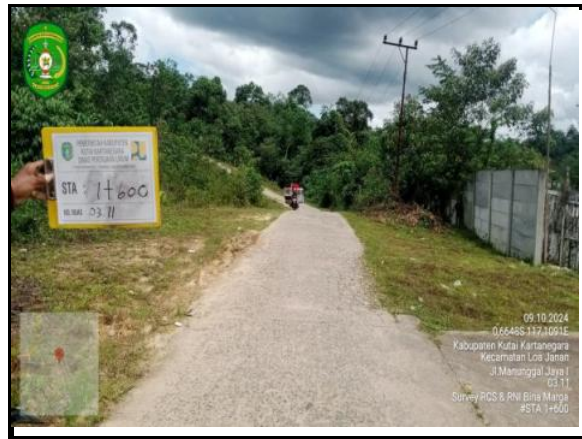
LOKASI : STA 1+600

KONDISI PERKERASAN : Rusak Berat  
LEBAR PERKERASAN : 3 M  
TIPE PERKERASAN : Beton

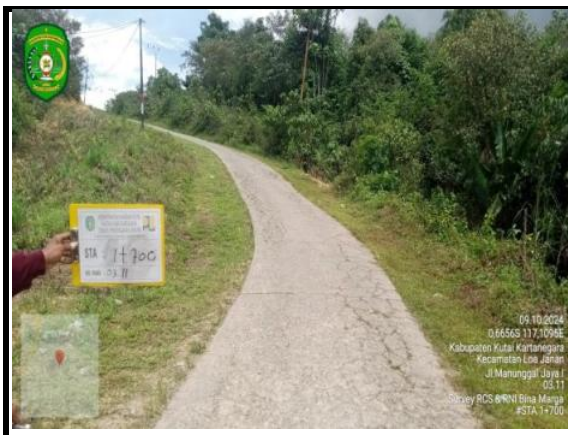
LOKASI : STA 1+700

KONDISI PERKERASAN : Rusak Ringan  
LEBAR PERKERASAN : 3 M  
TIPE PERKERASAN : Beton

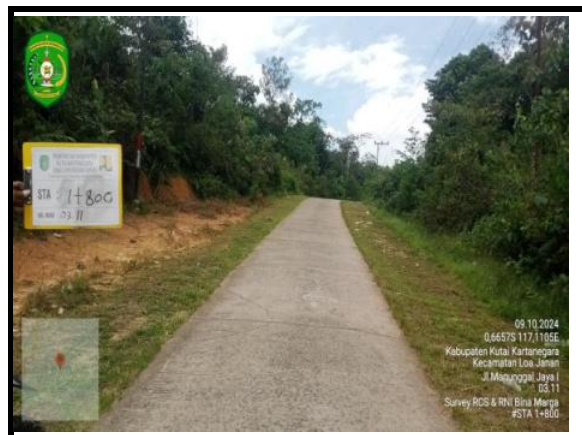
LOKASI : STA 1+800

KONDISI PERKERASAN : Sedang  
LEBAR PERKERASAN : 3 M  
TIPE PERKERASAN : Beton

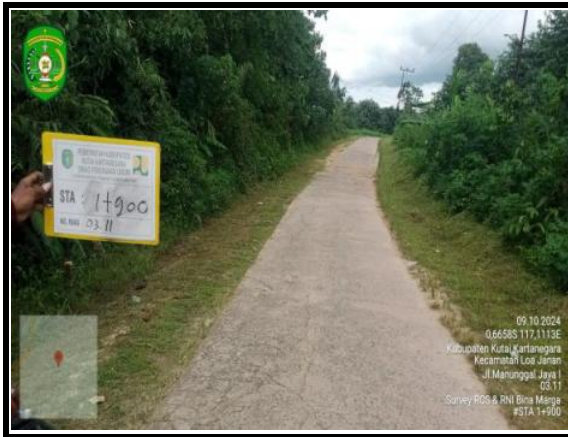
LOKASI : STA 1+900

KONDISI PERKERASAN : Sedang  
LEBAR PERKERASAN : 3 M  
TIPE PERKERASAN : Beton

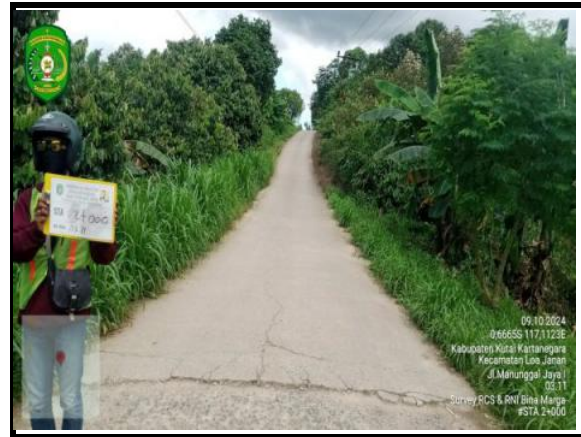
LOKASI : STA 2+000

KONDISI PERKERASAN : Sedang  
LEBAR PERKERASAN : 5 M  
TIPE PERKERASAN : Beton

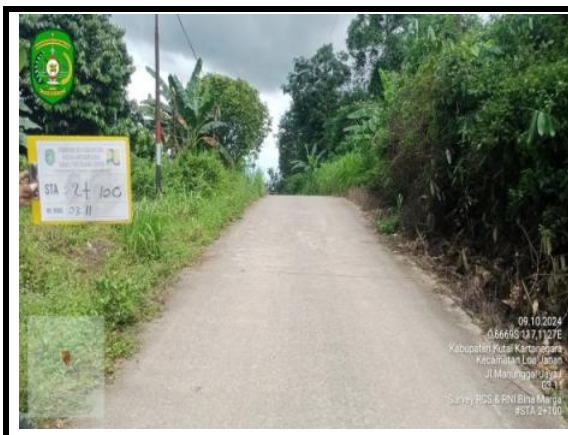
LOKASI : STA 2+100

KONDISI PERKERASAN : Baik  
LEBAR PERKERASAN : 5 M  
TIPE PERKERASAN : Beton

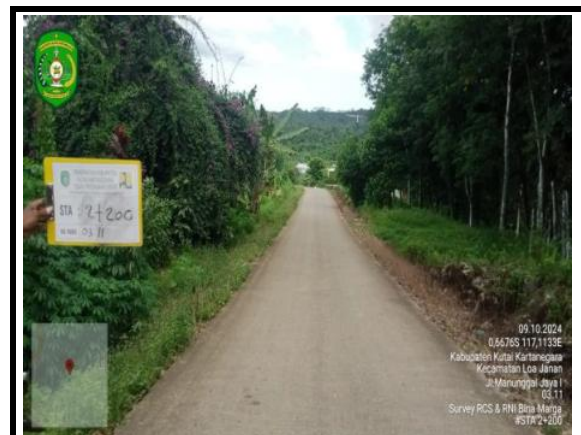
LOKASI : STA 2+200

KONDISI PERKERASAN : Baik  
LEBAR PERKERASAN : 5 M  
TIPE PERKERASAN : Beton

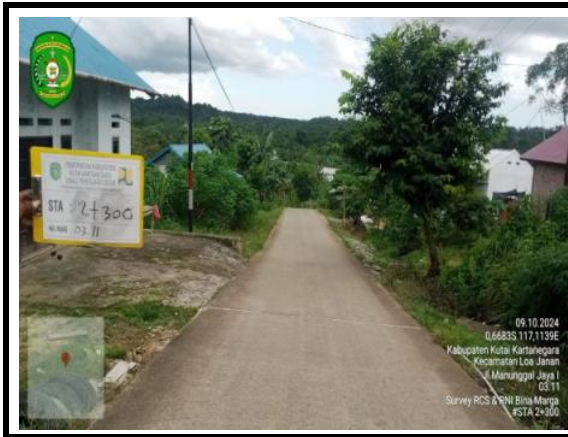
LOKASI : STA 2+300

KONDISI PERKERASAN : Baik  
LEBAR PERKERASAN : 5 M  
TIPE PERKERASAN : Beton

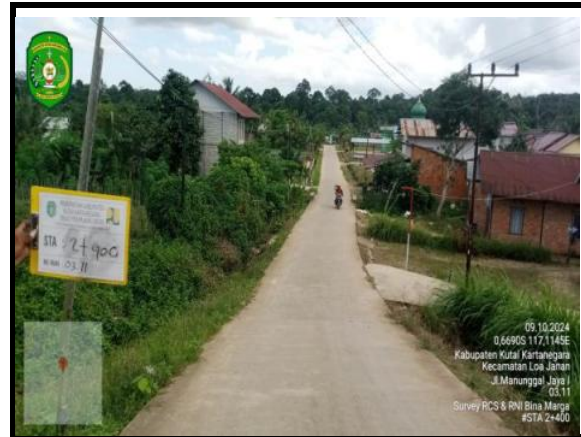
LOKASI : STA 2+400

KONDISI PERKERASAN : Baik  
LEBAR PERKERASAN : 5 M  
TIPE PERKERASAN : Beton

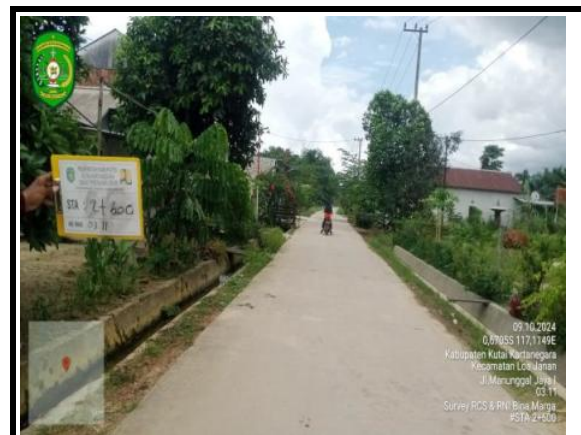
LOKASI : STA 2+600

KONDISI PERKERASAN : Baik  
LEBAR PERKERASAN : 5 M  
TIPE PERKERASAN : Beton

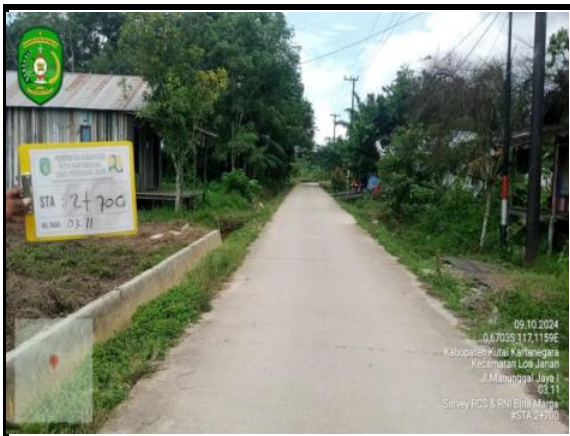
LOKASI : STA 2+700

KONDISI PERKERASAN : Baik  
LEBAR PERKERASAN : 5 M  
TIPE PERKERASAN : Beton

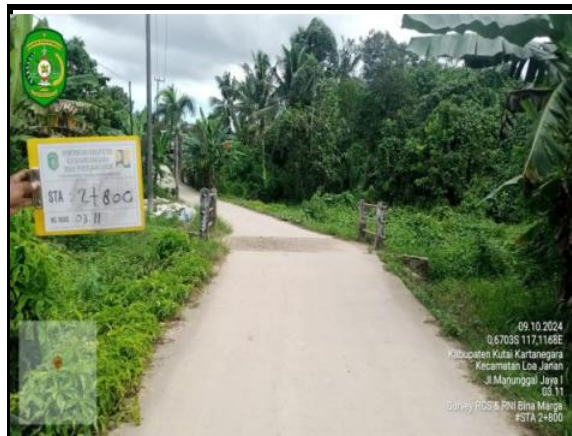
LOKASI : STA 2+800

KONDISI PERKERASAN : Baik  
LEBAR PERKERASAN : 5 M  
TIPE PERKERASAN : Beton

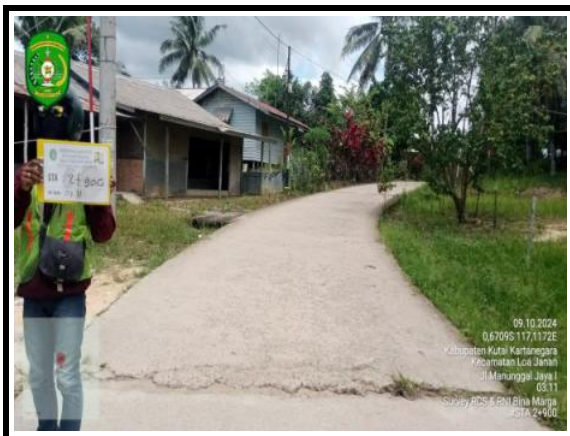
LOKASI : STA 2+900

KONDISI PERKERASAN : Baik  
LEBAR PERKERASAN : 5 M  
TIPE PERKERASAN : Beton

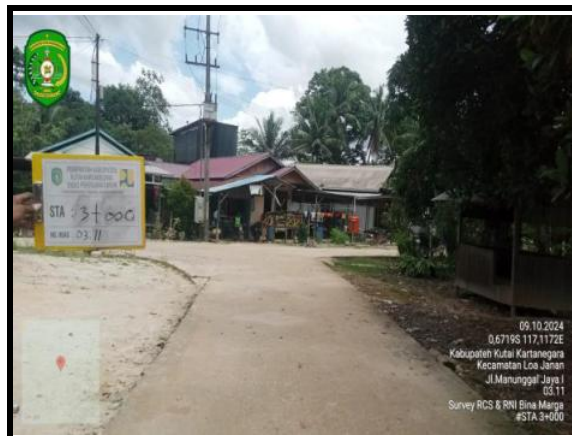
LOKASI : STA 3+000

KONDISI PERKERASAN : Baik  
LEBAR PERKERASAN : 5 M  
TIPE PERKERASAN : Beton

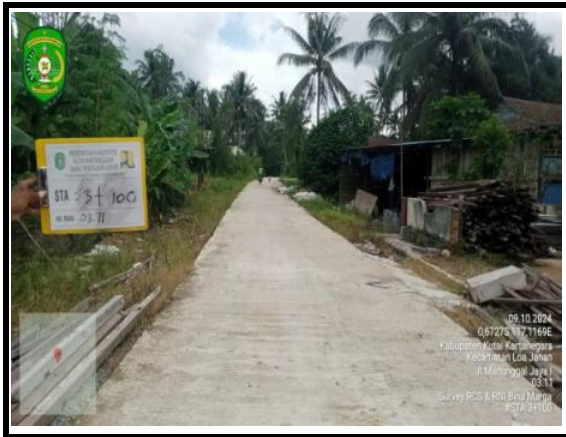
LOKASI : STA 3+100

KONDISI PERKERASAN : Baik  
LEBAR PERKERASAN : 5 M  
TIPE PERKERASAN : Beton

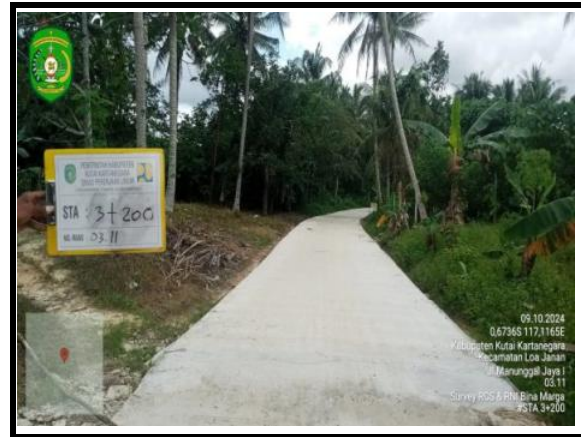
LOKASI : STA 3+200

KONDISI PERKERASAN : Baik  
LEBAR PERKERASAN : 5 M  
TIPE PERKERASAN : Beton

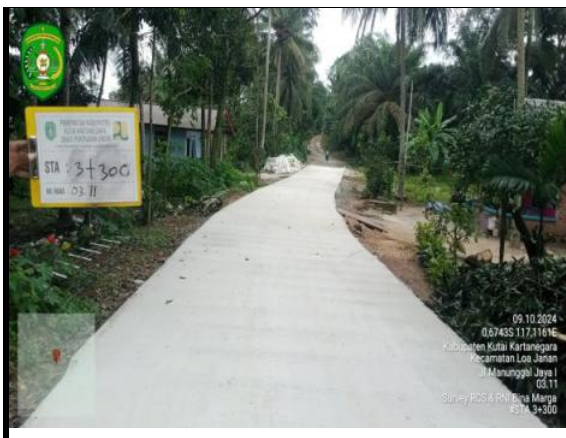
LOKASI : STA 3+300

KONDISI PERKERASAN : Baik  
LEBAR PERKERASAN : 5 M  
TIPE PERKERASAN : Beton

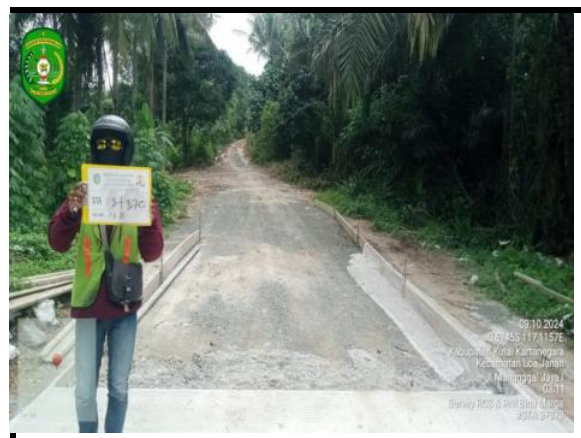
LOKASI : STA 3+370

KONDISI PERKERASAN : Rusak Berat  
LEBAR PERKERASAN : 5 M  
TIPE PERKERASAN : Tanah

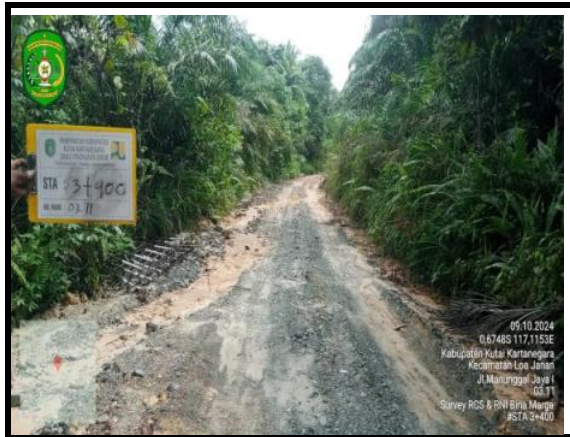
LOKASI : STA 3+400

KONDISI PERKERASAN : Rusak Berat  
LEBAR PERKERASAN : 5 M  
TIPE PERKERASAN : Tanah

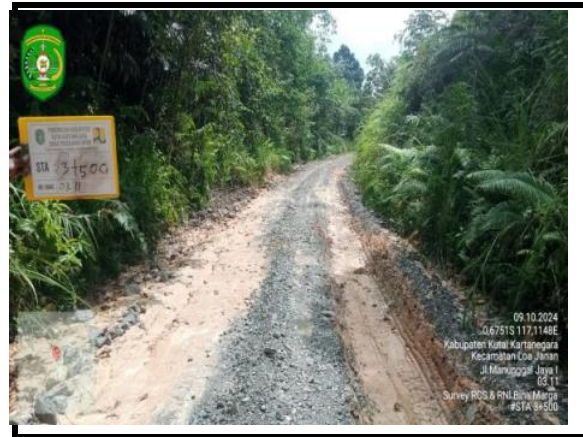
LOKASI : STA 3+500

KONDISI PERKERASAN : Rusak Berat  
LEBAR PERKERASAN : 5 M  
TIPE PERKERASAN : Tanah

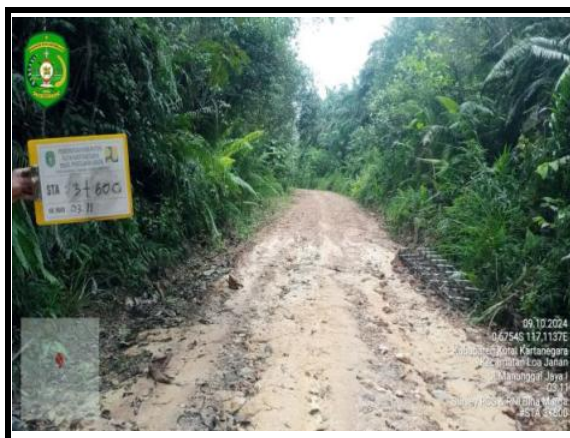
LOKASI : STA 3+600

KONDISI PERKERASAN : Rusak Berat  
LEBAR PERKERASAN : 5 M  
TIPE PERKERASAN : Tanah

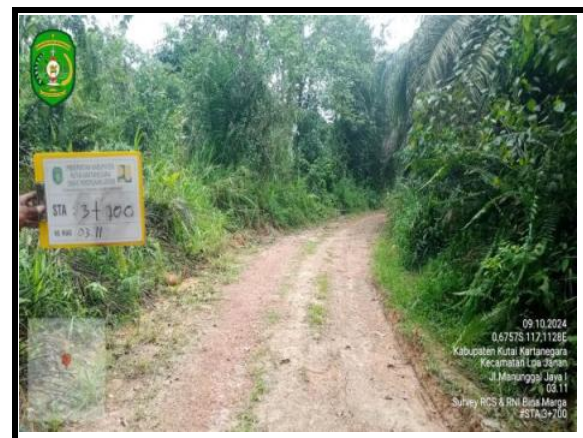
LOKASI : STA 3+700

KONDISI PERKERASAN : Rusak Berat  
LEBAR PERKERASAN : 5 M  
TIPE PERKERASAN : Tanah

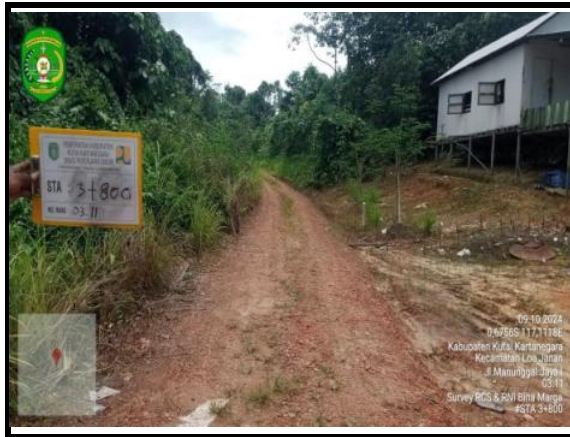
**LOKASI : STA 3+800**

**KONDISI PERKERASAN :** Rusak Berat  
**LEBAR PERKERASAN :** 5 M  
**TIPE PERKERASAN :** Tanah

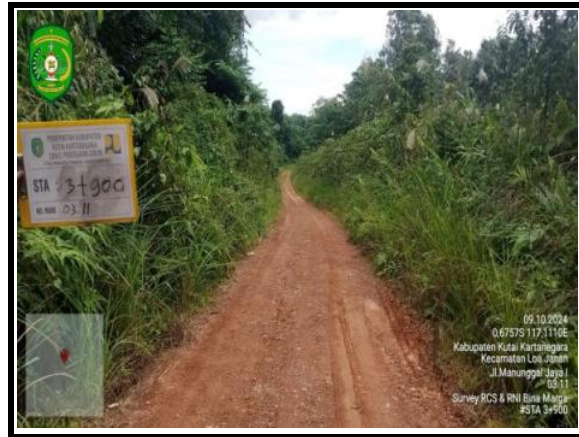
**LOKASI : STA 3+900**

**KONDISI PERKERASAN :** Rusak Berat  
**LEBAR PERKERASAN :** 5 M  
**TIPE PERKERASAN :** Tanah

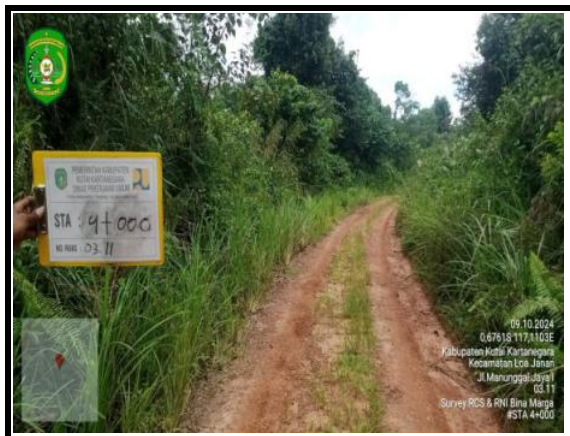
**LOKASI : STA 4+000**

**KONDISI PERKERASAN :** Rusak Berat  
**LEBAR PERKERASAN :** 5 M  
**TIPE PERKERASAN :** Tanah

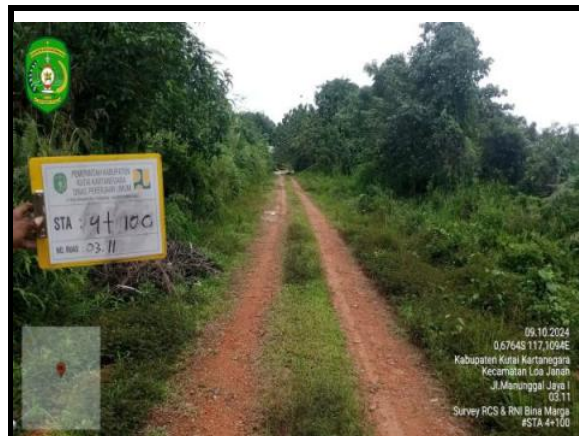
**LOKASI : STA 4+100**

**KONDISI PERKERASAN :** Rusak Berat  
**LEBAR PERKERASAN :** 5 M  
**TIPE PERKERASAN :** Tanah

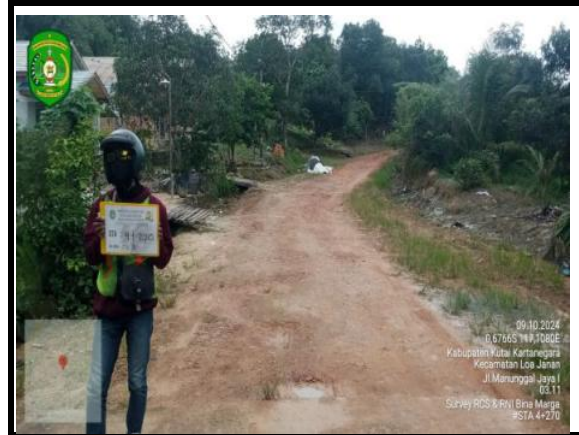
LOKASI : STA 4+270

KONDISI PERKERASAN : Rusak Berat  
LEBAR PERKERASAN : 5 M  
TIPE PERKERASAN : Tanah

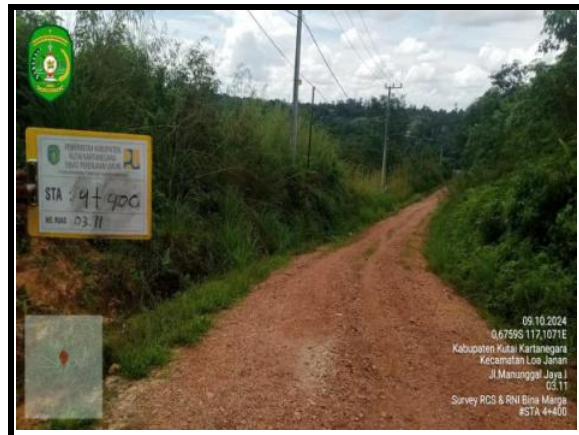
LOKASI : STA 4+400

KONDISI PERKERASAN : Rusak Berat  
LEBAR PERKERASAN : 5 M  
TIPE PERKERASAN : Tanah

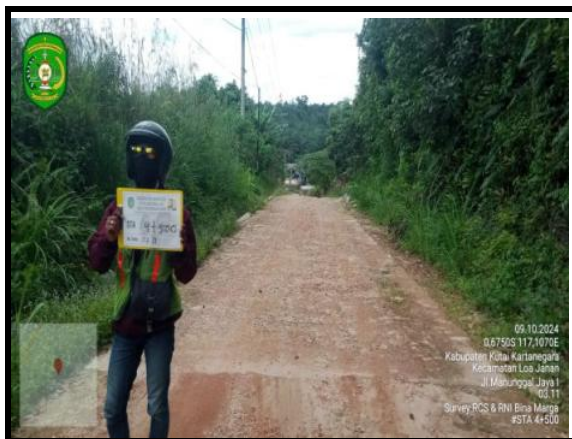
LOKASI : STA 4+500

KONDISI PERKERASAN : Rusak Ringan  
LEBAR PERKERASAN : 5 M  
TIPE PERKERASAN : Beton

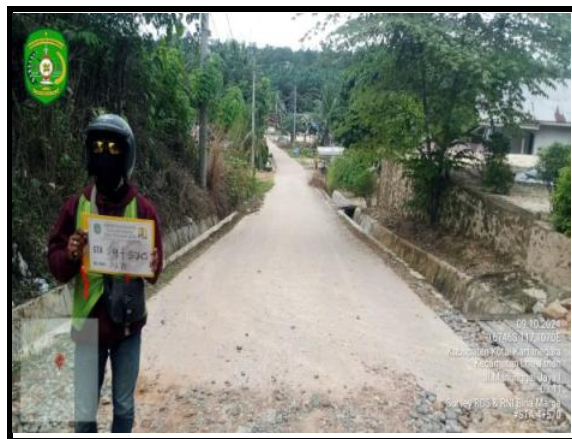
LOKASI : STA 4+570

KONDISI PERKERASAN : Baik  
LEBAR PERKERASAN : 5 M  
TIPE PERKERASAN : Beton

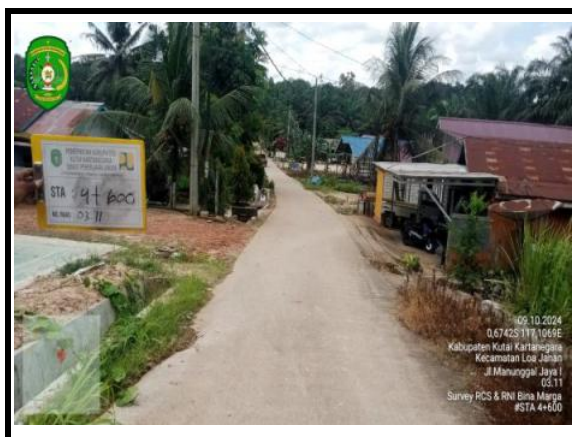
LOKASI : STA 4+600

KONDISI PERKERASAN : Baik  
LEBAR PERKERASAN : 5 M  
TIPE PERKERASAN : Beton

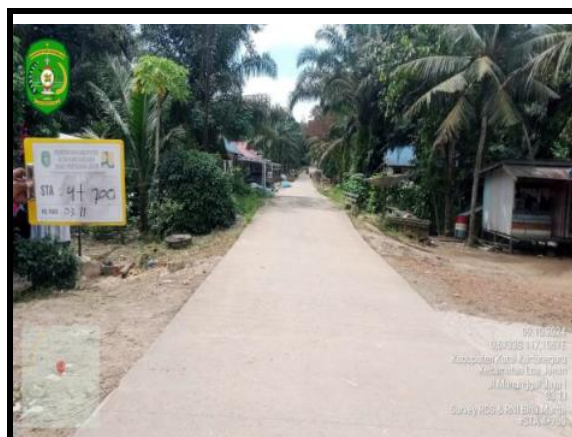
LOKASI : STA 4+700

KONDISI PERKERASAN : Baik  
LEBAR PERKERASAN : 5 M  
TIPE PERKERASAN : Beton

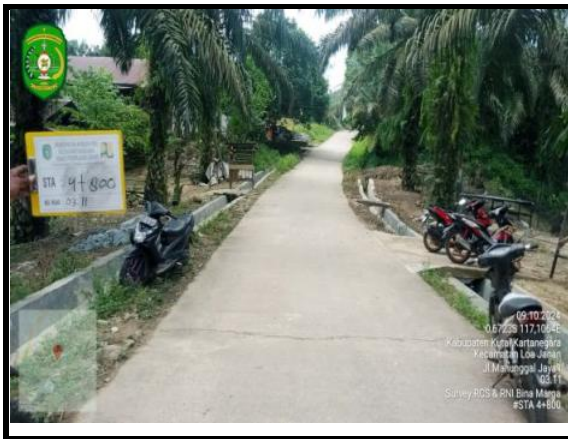
LOKASI : STA 4+800

KONDISI PERKERASAN : Baik  
LEBAR PERKERASAN : 5 M  
TIPE PERKERASAN : Beton

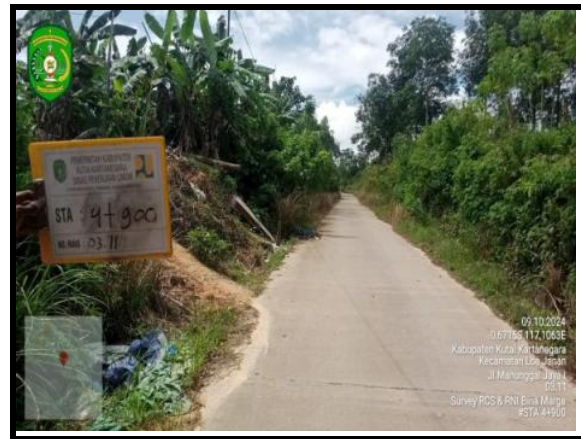
LOKASI : STA 4+900

KONDISI PERKERASAN : Baik  
LEBAR PERKERASAN : 5 M  
TIPE PERKERASAN : Beton

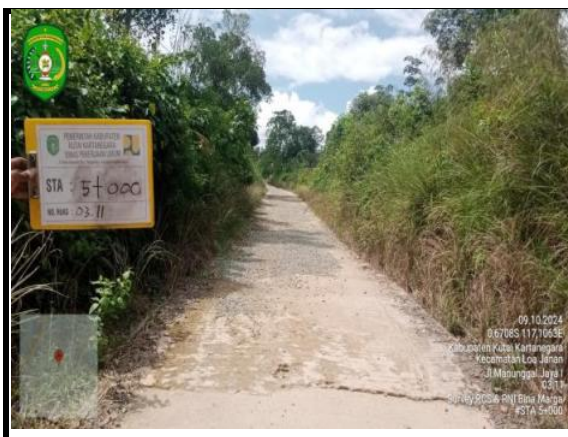
LOKASI : STA 5+000

KONDISI PERKERASAN : Sedang  
LEBAR PERKERASAN : 5 M  
TIPE PERKERASAN : Beton

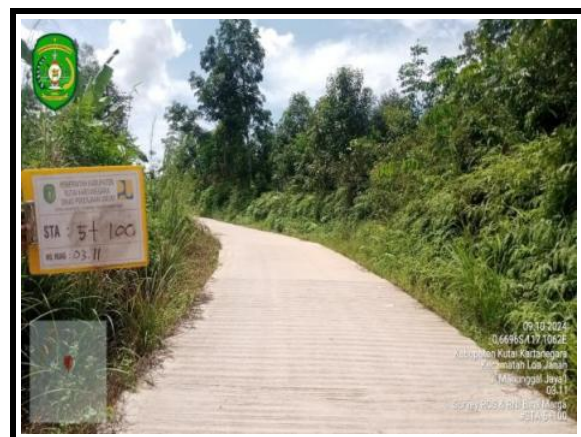
LOKASI : STA 5+100

KONDISI PERKERASAN : Baik  
LEBAR PERKERASAN : 5 M  
TIPE PERKERASAN : Beton

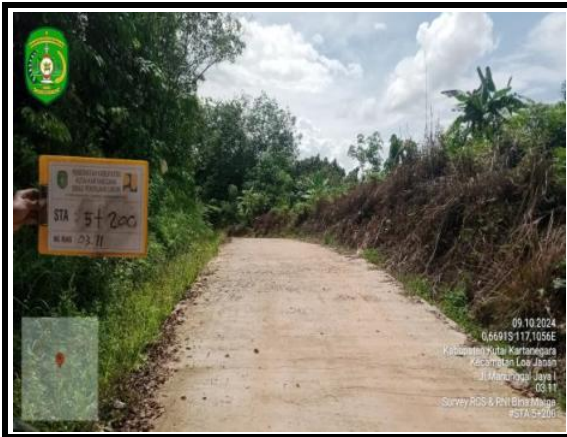
LOKASI : STA 5+200

KONDISI PERKERASAN : Baik  
LEBAR PERKERASAN : 5 M  
TIPE PERKERASAN : Beton

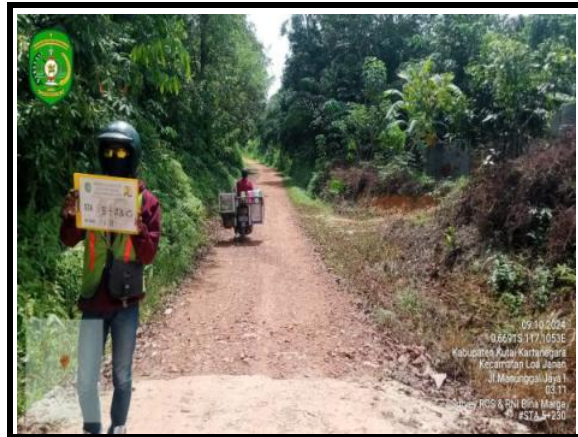
LOKASI : STA 5+230

KONDISI PERKERASAN : Rusak Berat  
LEBAR PERKERASAN : 5 M  
TIPE PERKERASAN : Tanah

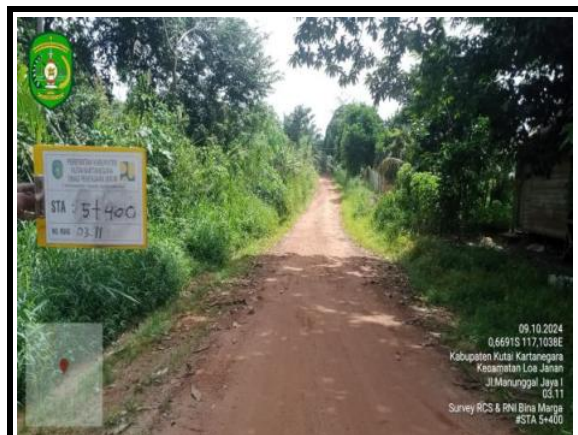
LOKASI : STA 5+400

KONDISI PERKERASAN : Rusak Berat  
LEBAR PERKERASAN : 6 M  
TIPE PERKERASAN : Tanah

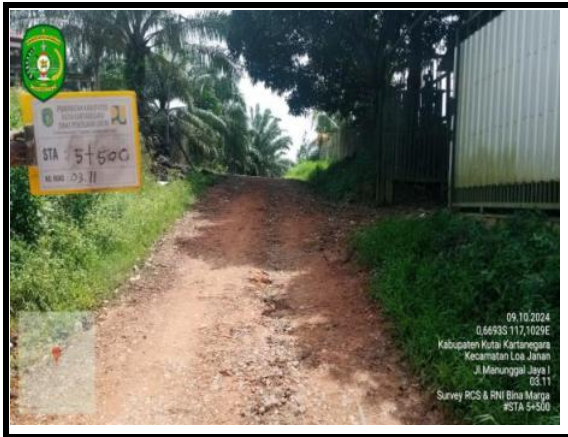
LOKASI : STA 5+500

KONDISI PERKERASAN : Rusak Berat  
LEBAR PERKERASAN : 6 M  
TIPE PERKERASAN : Tanah

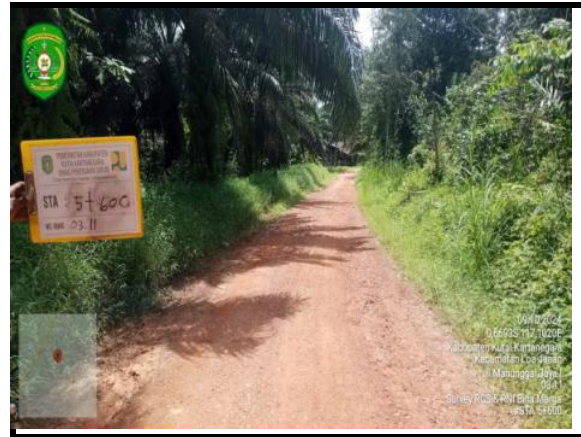
LOKASI : STA 5+600

KONDISI PERKERASAN : Rusak Berat  
LEBAR PERKERASAN : 6 M  
TIPE PERKERASAN : Krikil

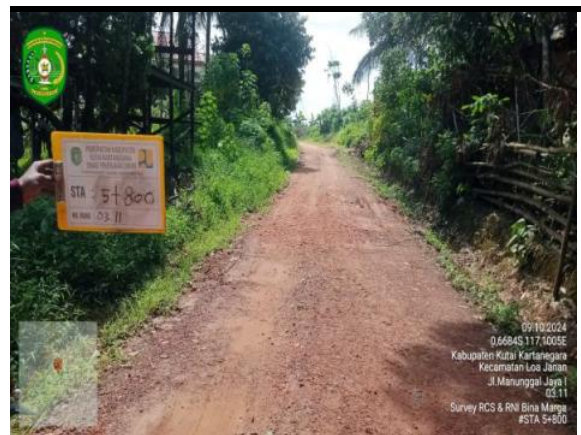
LOKASI : STA 5+800

KONDISI PERKERASAN : Rusak Berat  
LEBAR PERKERASAN : 6 M  
TIPE PERKERASAN : Krikil

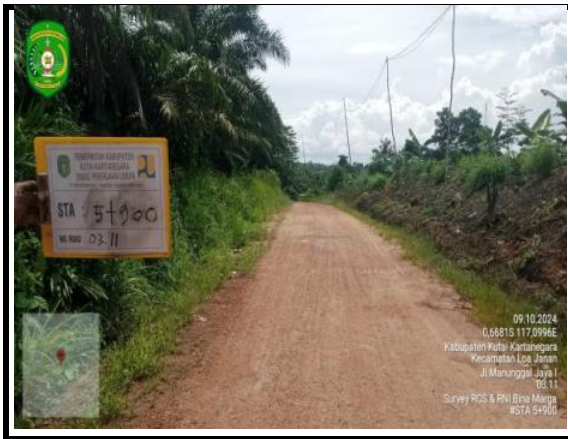
LOKASI : STA 5+900

KONDISI PERKERASAN : Rusak Berat  
LEBAR PERKERASAN : 6 M  
TIPE PERKERASAN : Krikil

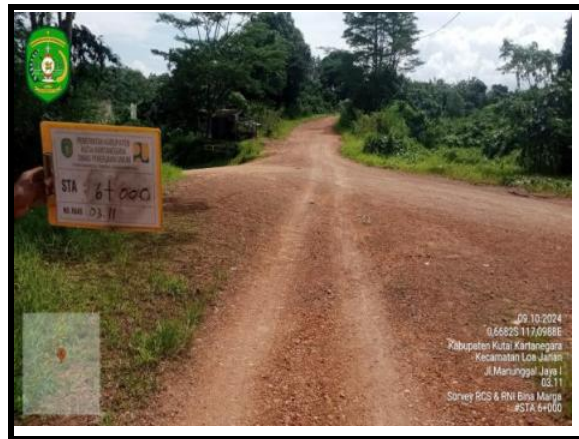
LOKASI : STA 6+000

KONDISI PERKERASAN : Rusak Berat  
LEBAR PERKERASAN : 6 M  
TIPE PERKERASAN : Krikil

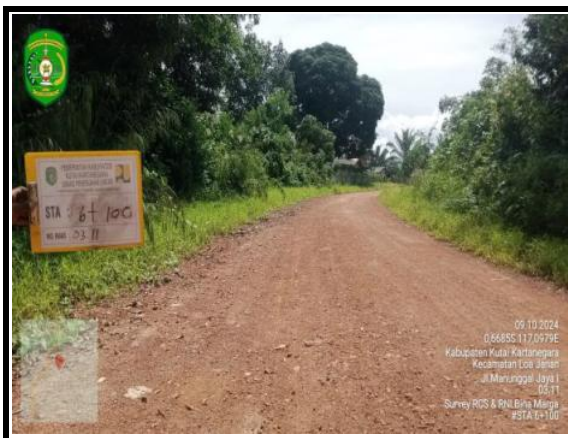
LOKASI : STA 6+100

KONDISI PERKERASAN : Rusak Berat  
LEBAR PERKERASAN : 6 M  
TIPE PERKERASAN : Krikil

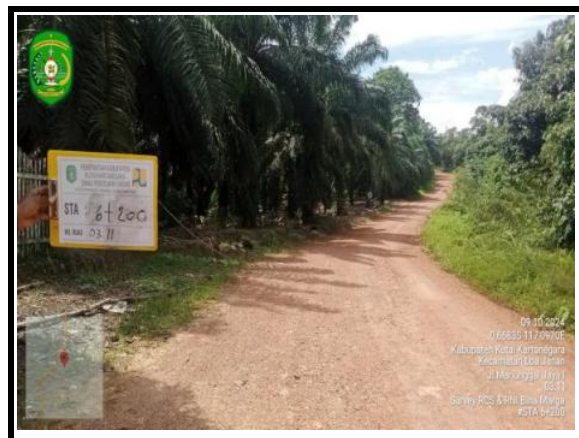
LOKASI : STA 6+200

KONDISI PERKERASAN : Rusak Berat  
LEBAR PERKERASAN : 6 M  
TIPE PERKERASAN : Krikil

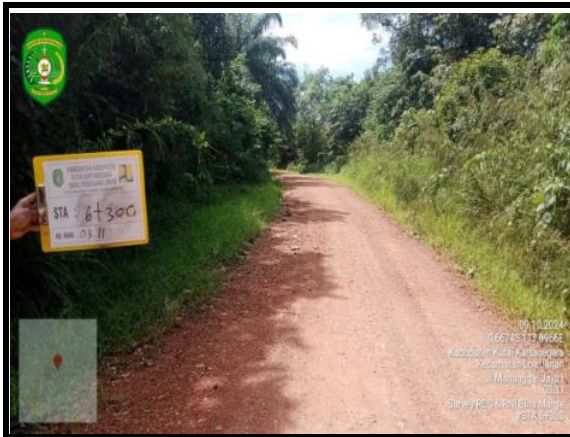
**LOKASI : STA 6+300**

**KONDISI PERKERASAN :** Rusak Berat  
**LEBAR PERKERASAN :** 6 M  
**TIPE PERKERASAN :** Krikil

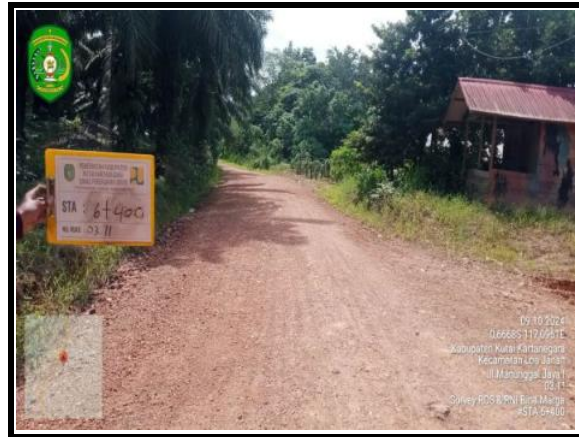
**LOKASI : STA 6+400**

**KONDISI PERKERASAN :** Rusak Berat  
**LEBAR PERKERASAN :** 6 M  
**TIPE PERKERASAN :** Krikil

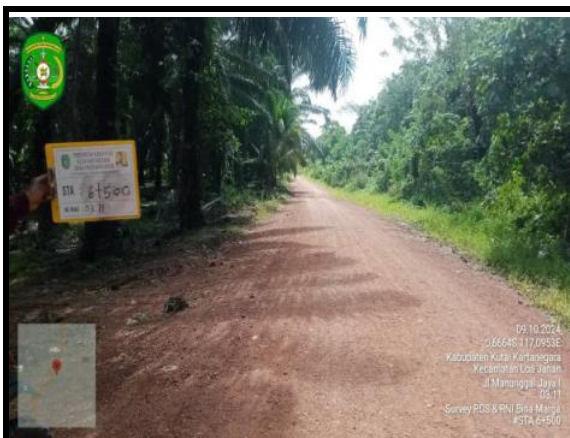
**LOKASI : STA 6+500**

**KONDISI PERKERASAN :** Rusak Berat  
**LEBAR PERKERASAN :** 6 M  
**TIPE PERKERASAN :** Krikil

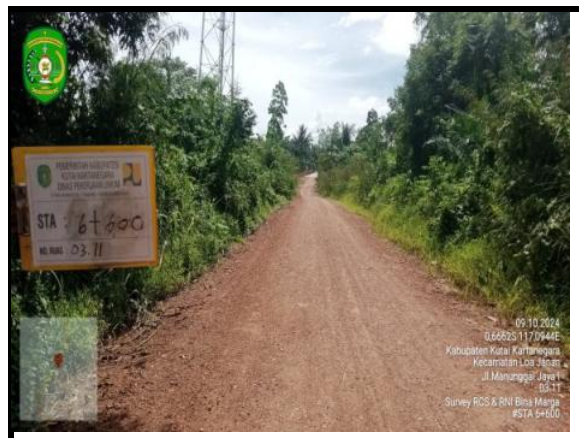
**LOKASI : STA 6+600**

**KONDISI PERKERASAN :** Rusak Berat  
**LEBAR PERKERASAN :** 6 M  
**TIPE PERKERASAN :** Krikil

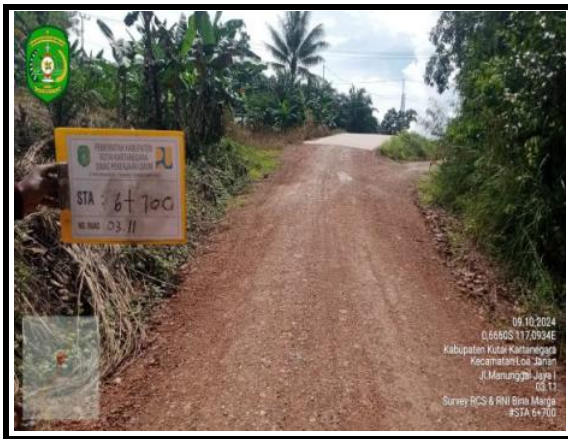
LOKASI : STA 6+700

KONDISI PERKERASAN : Rusak Berat  
LEBAR PERKERASAN : 6 M  
TIPE PERKERASAN : Krikil

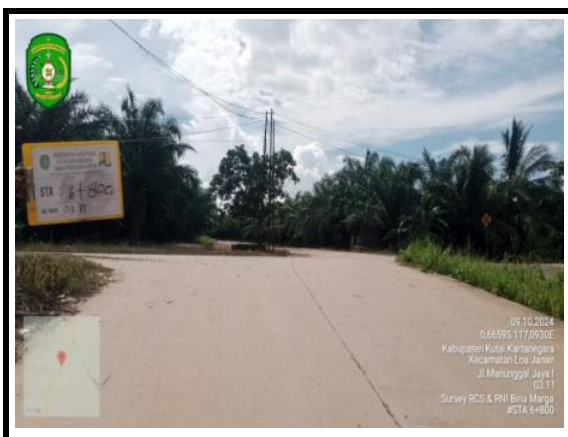
LOKASI : STA 6+800

KONDISI PERKERASAN : Baik  
LEBAR PERKERASAN : 7 M  
TIPE PERKERASAN : Beton
