**DINAS PEKERJAAN UMUM  
KABUPATEN KUTAI KARTANEGARA**

**FOTO SURVEY KONDISI JALAN KABUPATEN TAHUN 2024**

**RUAS JALAN : Jl. Manunggal Jaya II**

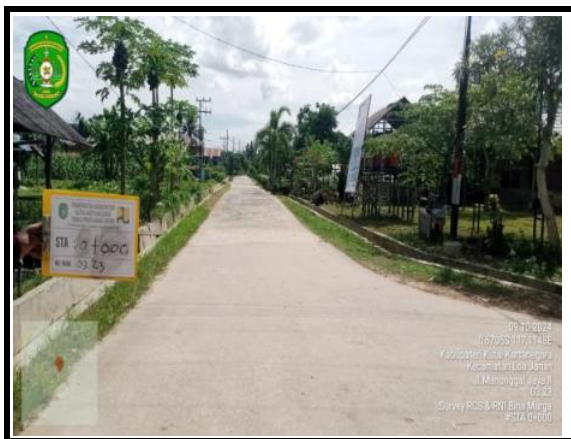
LOKASI : STA 0+000

KONDISI PERKERASAN : Rusak Ringan  
LEBAR PERKERASAN : 4 M  
TIPE PERKERASAN : Beton

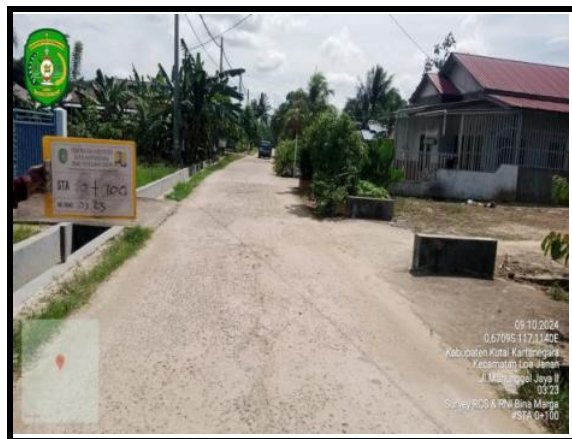
LOKASI : STA 0+100

KONDISI PERKERASAN : Rusak Ringan  
LEBAR PERKERASAN : 4 M  
TIPE PERKERASAN : Beton

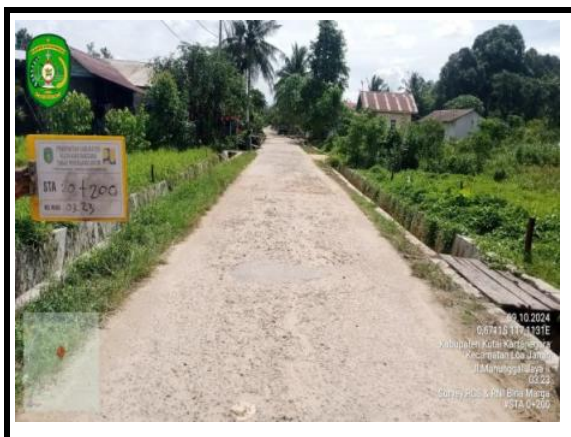
LOKASI : STA 0+200

KONDISI PERKERASAN : Rusak Berat  
LEBAR PERKERASAN : 4 M  
TIPE PERKERASAN : Beton

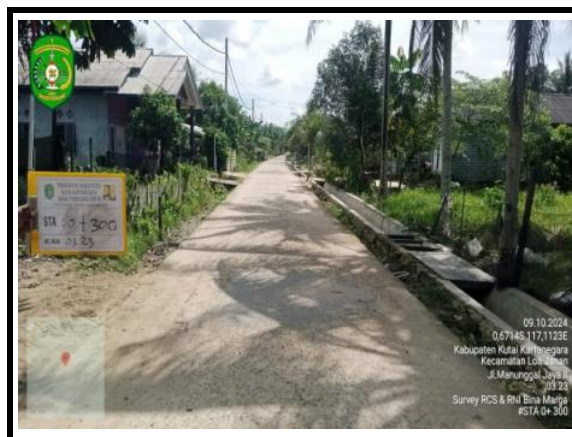
LOKASI : STA 0+300

KONDISI PERKERASAN : Rusak Ringan  
LEBAR PERKERASAN : 4 M  
TIPE PERKERASAN : Beton

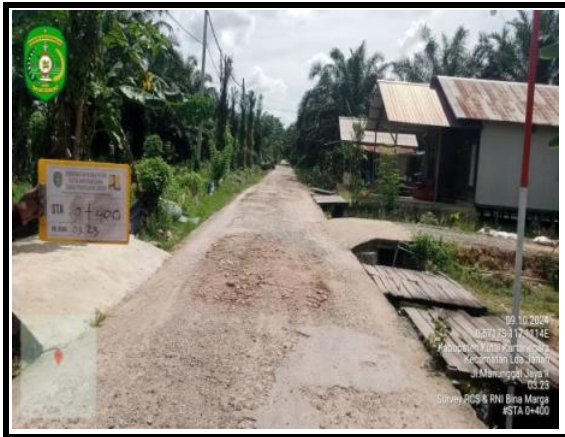
LOKASI : STA 0+400

KONDISI PERKERASAN : Rusak Berat  
LEBAR PERKERASAN : 4 M  
TIPE PERKERASAN : Beton

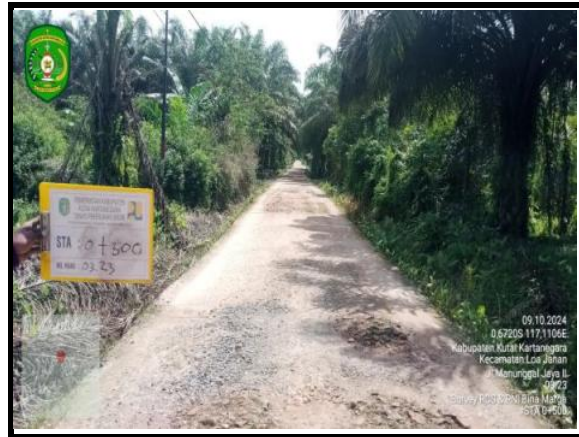
LOKASI : STA 0+500

KONDISI PERKERASAN : Rusak Berat  
LEBAR PERKERASAN : 4 M  
TIPE PERKERASAN : Beton

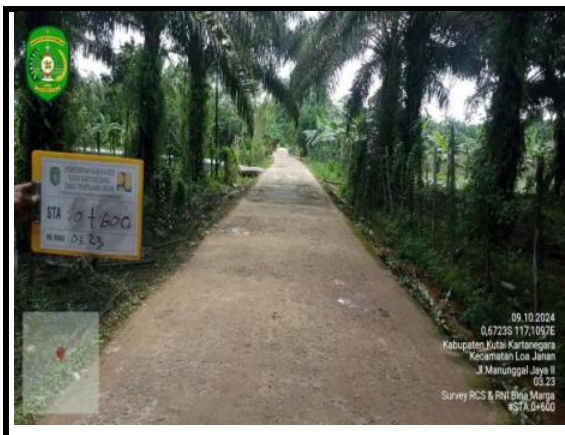
LOKASI : STA 0+600

KONDISI PERKERASAN : Rusak Berat  
LEBAR PERKERASAN : 4 M  
TIPE PERKERASAN : Beton

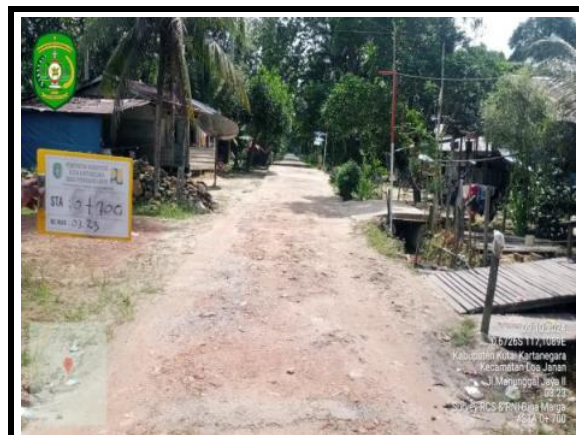
LOKASI : STA 0+700

KONDISI PERKERASAN : Rusak Berat  
LEBAR PERKERASAN : 4 M  
TIPE PERKERASAN : Beton

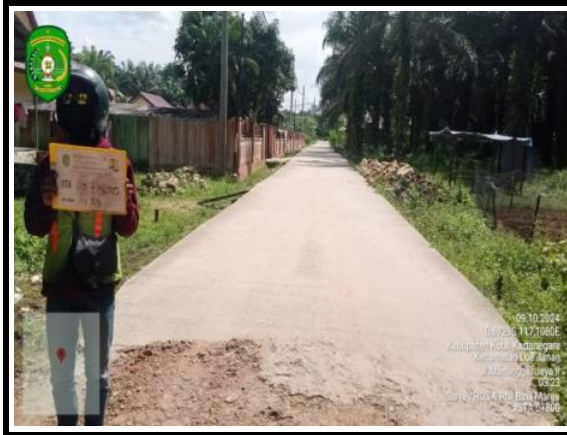
LOKASI : STA 0+800

KONDISI PERKERASAN : Baik  
LEBAR PERKERASAN : 4 M  
TIPE PERKERASAN : Beton

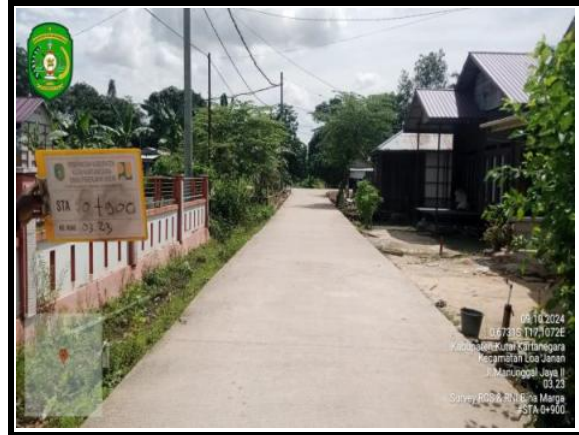
LOKASI : STA 0+900

KONDISI PERKERASAN : Baik  
LEBAR PERKERASAN : 4 M  
TIPE PERKERASAN : Beton

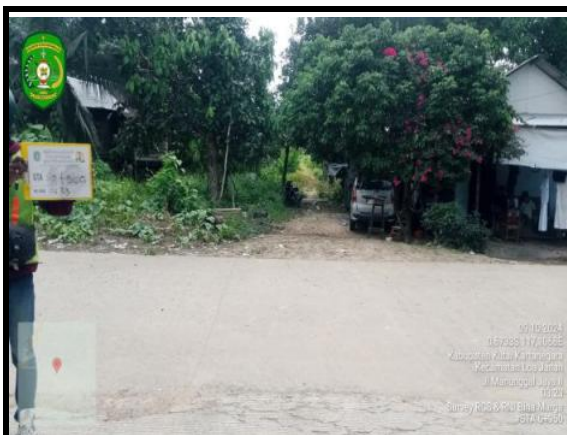
LOKASI : STA 0+950

KONDISI PERKERASAN : Baik  
LEBAR PERKERASAN : 4 M  
TIPE PERKERASAN : Beton
