**DINAS PEKERJAAN UMUM  
KABUPATEN KUTAI KARTANEGARA**

**FOTO SURVEY KONDISI JALAN KABUPATEN TAHUN 2024**

**RUAS JALAN : Jl. Adonara**

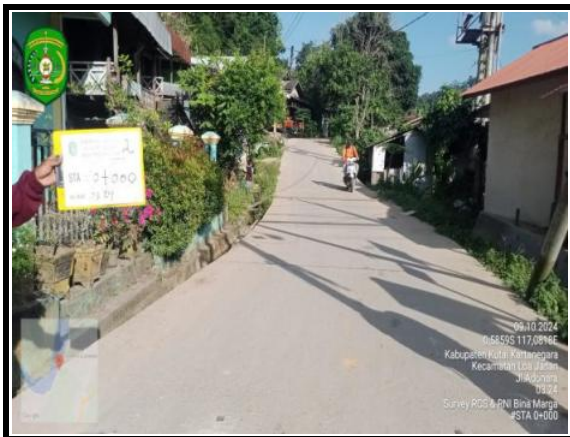
LOKASI : STA 0+000

KONDISI PERKERASAN : Baik  
LEBAR PERKERASAN : 4 M  
TIPE PERKERASAN : Beton

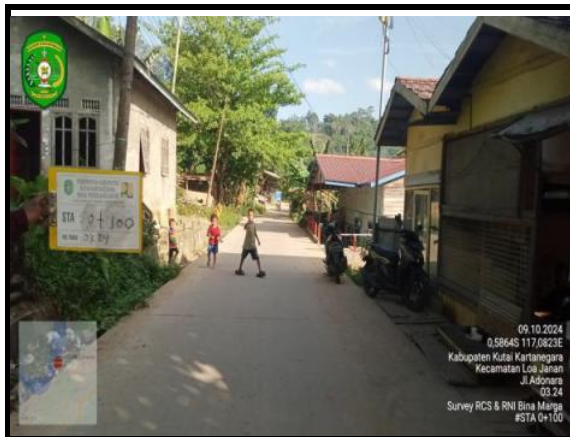
LOKASI : STA 0+100

KONDISI PERKERASAN : Baik  
LEBAR PERKERASAN : 4 M  
TIPE PERKERASAN : Beton

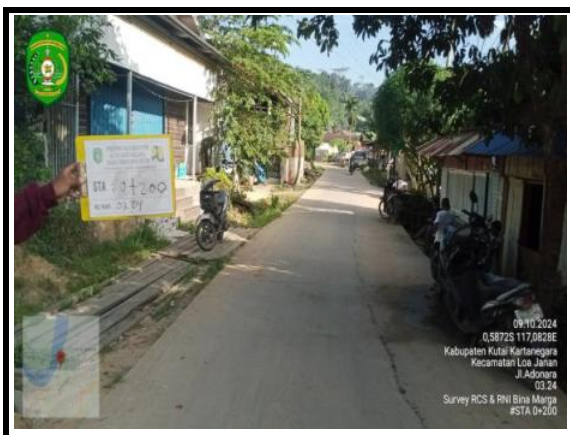
LOKASI : STA 0+200

KONDISI PERKERASAN : Baik  
LEBAR PERKERASAN : 4 M  
TIPE PERKERASAN : Beton

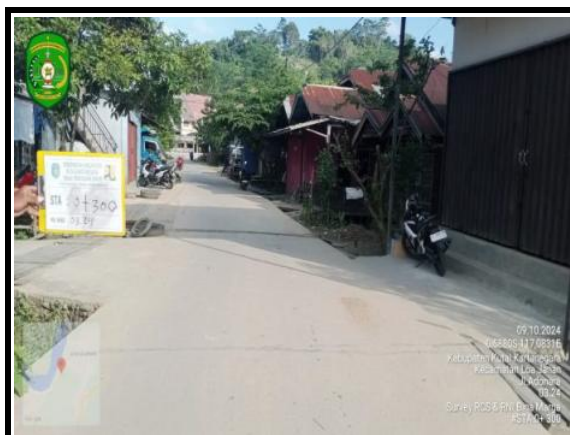
LOKASI : STA 0+300

KONDISI PERKERASAN : Baik  
LEBAR PERKERASAN : 4 M  
TIPE PERKERASAN : Beton

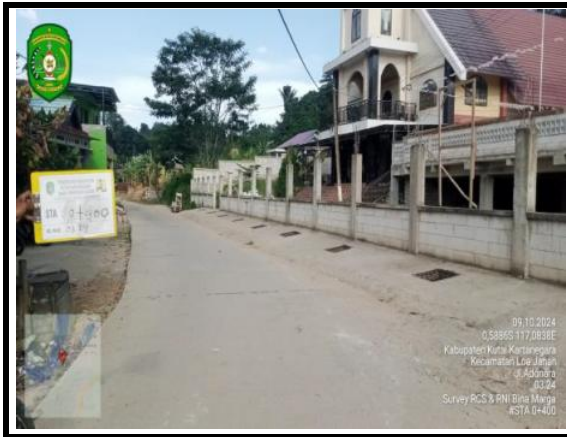
**LOKASI : STA 0+400**

**KONDISI PERKERASAN :** Baik  
**LEBAR PERKERASAN :** 4 M  
**TIPE PERKERASAN :** Beton

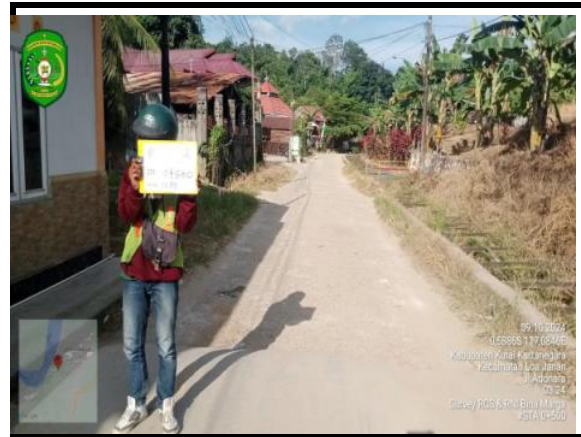
**LOKASI : STA 0+500**

**KONDISI PERKERASAN :** Rusak Ringan  
**LEBAR PERKERASAN :** 4 M  
**TIPE PERKERASAN :** Beton

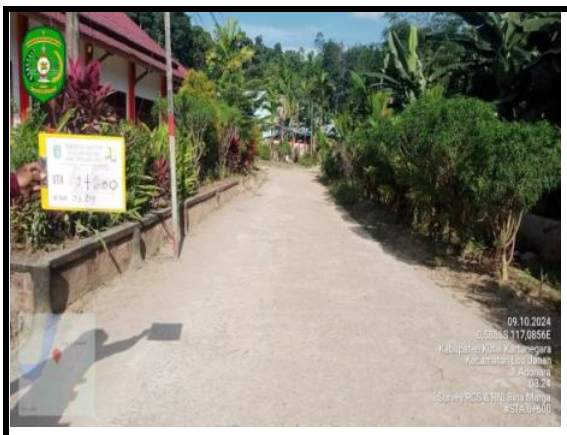
**LOKASI : STA 0+600**

**KONDISI PERKERASAN :** Rusak Ringan  
**LEBAR PERKERASAN :** 4 M  
**TIPE PERKERASAN :** Beton

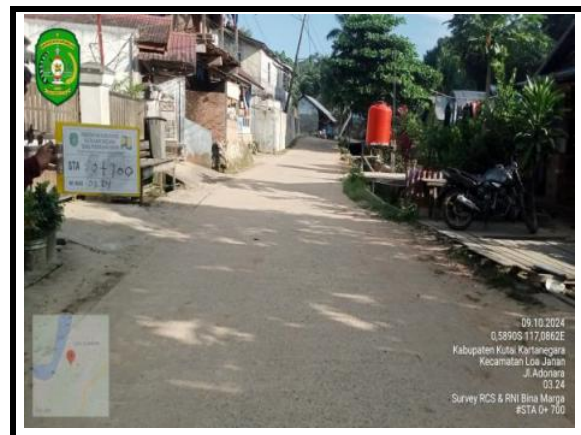
**LOKASI : STA 0+700**

**KONDISI PERKERASAN :** Sedang  
**LEBAR PERKERASAN :** 4 M  
**TIPE PERKERASAN :** Beton

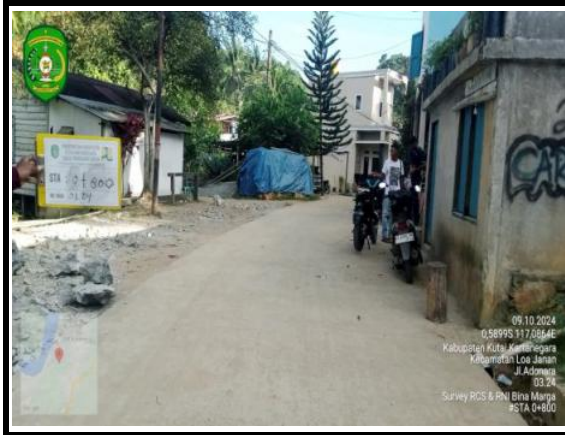
**LOKASI : STA 0+800**

**KONDISI PERKERASAN :** Sedang  
**LEBAR PERKERASAN :** 4 M  
**TIPE PERKERASAN :** Beton

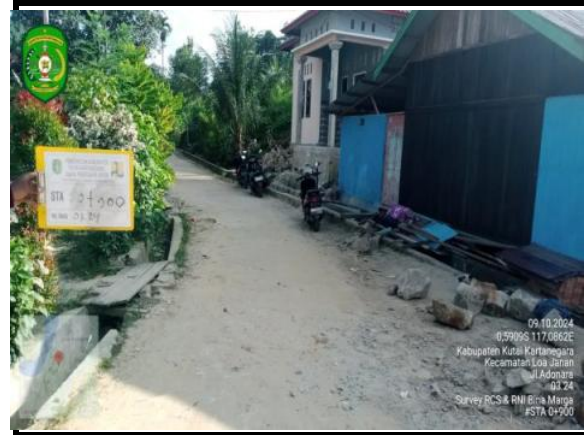
**LOKASI : STA 0+900**

**KONDISI PERKERASAN :** Rusak Ringan  
**LEBAR PERKERASAN :** 4 M  
**TIPE PERKERASAN :** Beton

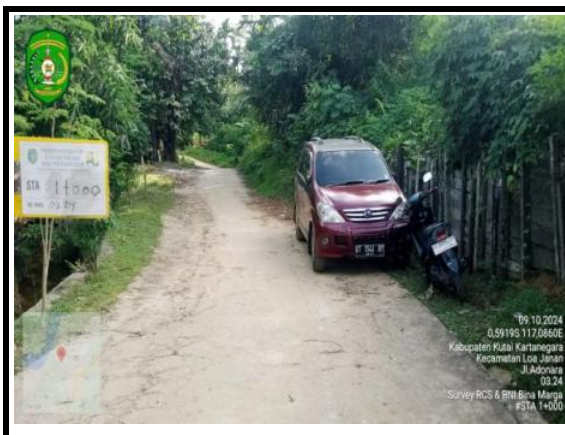
**LOKASI : STA 1+000**

**KONDISI PERKERASAN :** Rusak Ringan  
**LEBAR PERKERASAN :** 4 M  
**TIPE PERKERASAN :** Beton

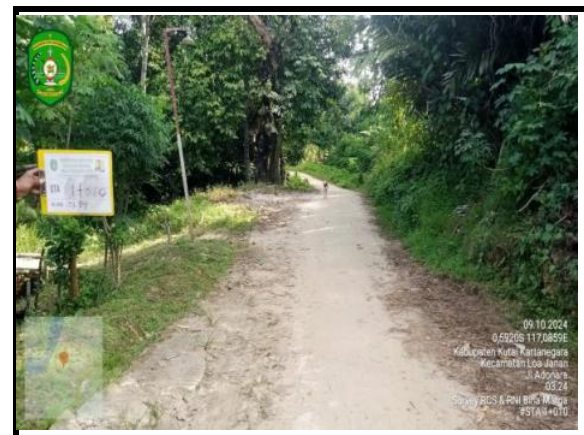
**LOKASI : STA 1+010**

**KONDISI PERKERASAN :** Rusak Berat  
**LEBAR PERKERASAN :** 4 M  
**TIPE PERKERASAN :** Beton
