**DINAS PEKERJAAN UMUM  
KABUPATEN KUTAI KARTANEGARA**

**FOTO SURVEY KONDISI JALAN KABUPATEN TAHUN 2024**

**RUAS JALAN : Jl. PLN**

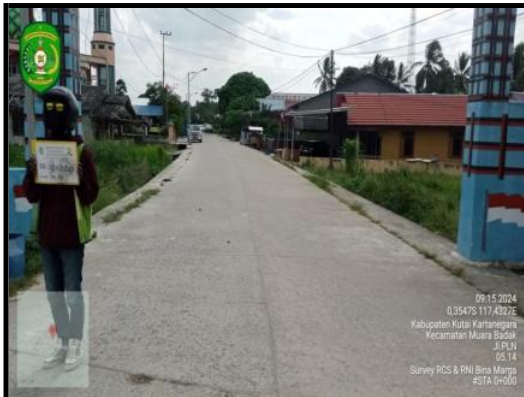
**LOKASI : STA 0+000**

KONDISI PERKERASAN : Baik  
LEBAR PERKERASAN : 7 M  
TIPE PERKERASAN : Beton

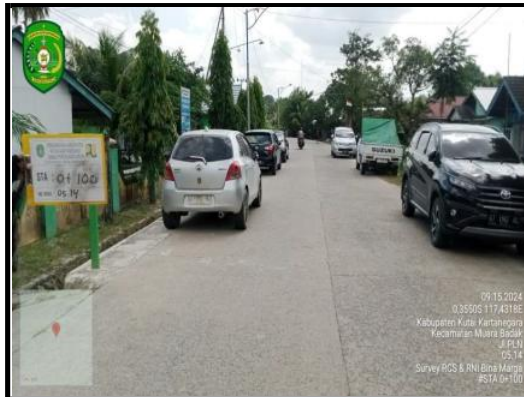
**LOKASI : STA 0+100**

KONDISI PERKERASAN : Baik  
LEBAR PERKERASAN : 7 M  
TIPE PERKERASAN : Beton

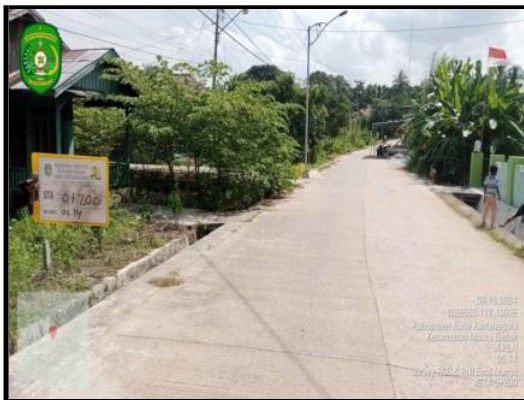
**LOKASI : STA 0+200**

KONDISI PERKERASAN : Baik  
LEBAR PERKERASAN : 7 M  
TIPE PERKERASAN : Beton

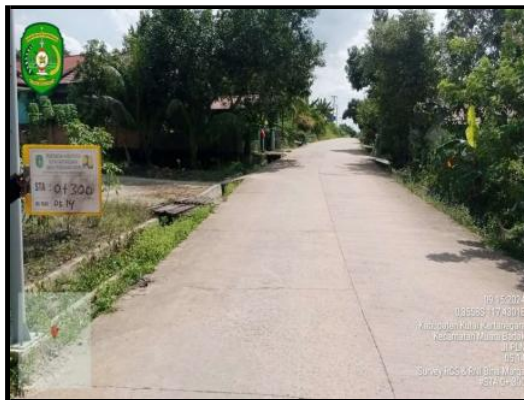
**LOKASI : STA 0+300**

KONDISI PERKERASAN : Baik  
LEBAR PERKERASAN : 7 M  
TIPE PERKERASAN : Beton

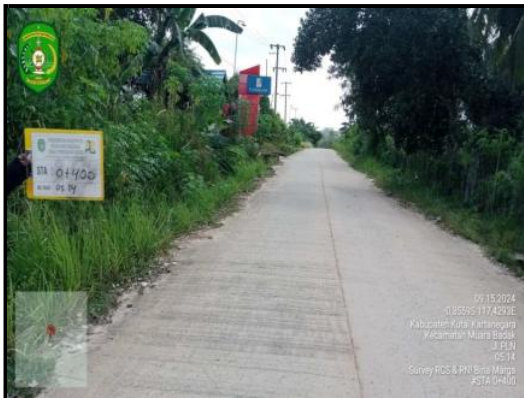
LOKASI : STA 0+400

KONDISI PERKERASAN : Baik  
LEBAR PERKERASAN : 7 M  
TIPE PERKERASAN : Beton

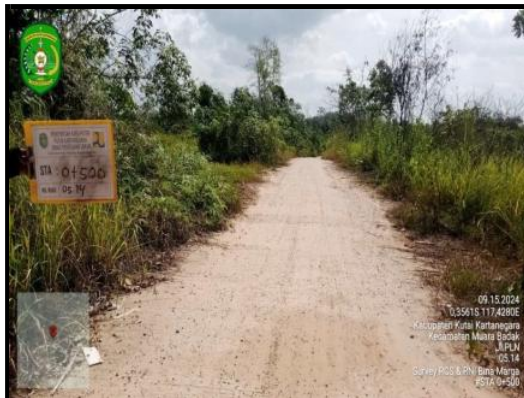
LOKASI : STA 0+500

KONDISI PERKERASAN : Sedang  
LEBAR PERKERASAN : 7 M  
TIPE PERKERASAN : Beton

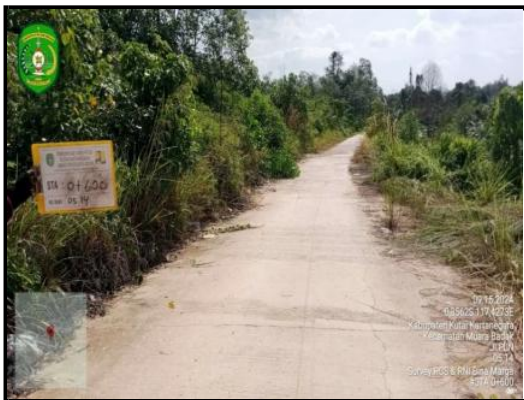
LOKASI : STA 0+600

KONDISI PERKERASAN : Baik  
LEBAR PERKERASAN : 7 M  
TIPE PERKERASAN : Beton

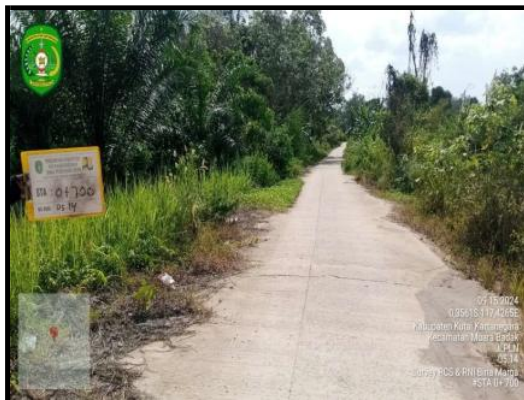
LOKASI : STA 0+700

KONDISI PERKERASAN : Baik  
LEBAR PERKERASAN : 7 M  
TIPE PERKERASAN : Beton

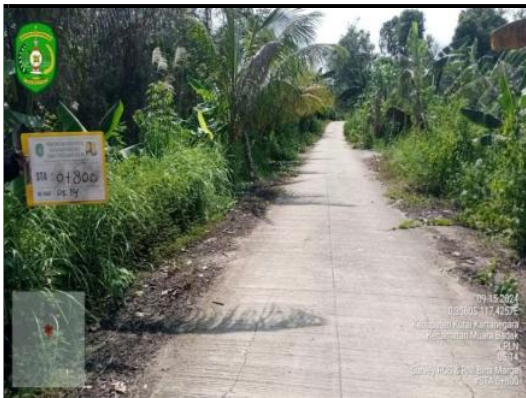
LOKASI : STA 0+800

KONDISI PERKERASAN : Baik  
LEBAR PERKERASAN : 7 M  
TIPE PERKERASAN : Beton

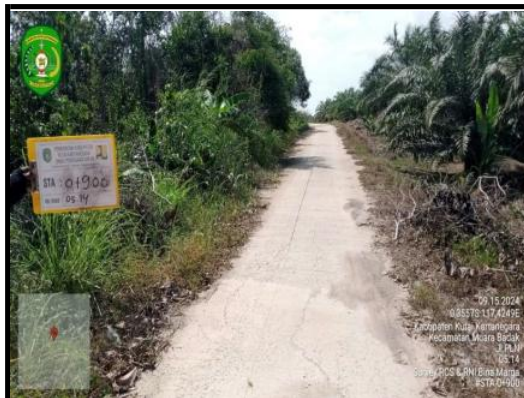
LOKASI : STA 0+900

KONDISI PERKERASAN : Baik  
LEBAR PERKERASAN : 7 M  
TIPE PERKERASAN : Beton

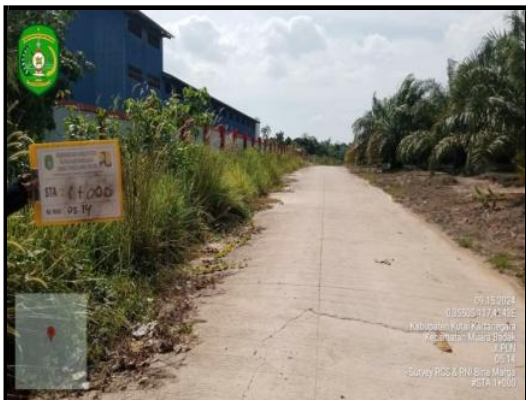
LOKASI : STA 1+000

KONDISI PERKERASAN : Baik  
LEBAR PERKERASAN : 7 M  
TIPE PERKERASAN : Beton

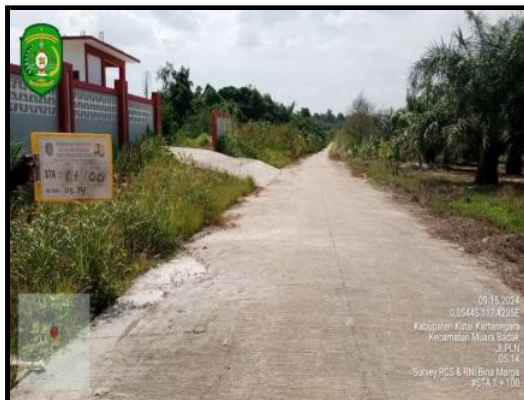
LOKASI : STA 1+100

KONDISI PERKERASAN : Baik  
LEBAR PERKERASAN : 7 M  
TIPE PERKERASAN : Beton

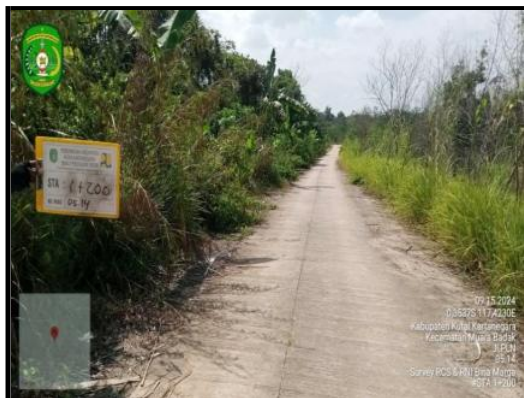
LOKASI : STA 1+200

KONDISI PERKERASAN : Baik  
LEBAR PERKERASAN : 7 M  
TIPE PERKERASAN : Beton

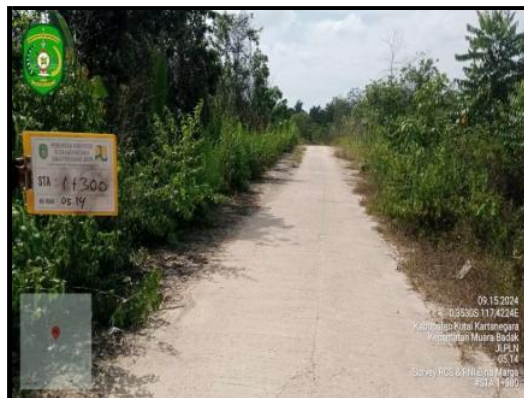
LOKASI : STA 1+300

KONDISI PERKERASAN : Baik  
LEBAR PERKERASAN : 7 M  
TIPE PERKERASAN : Beton

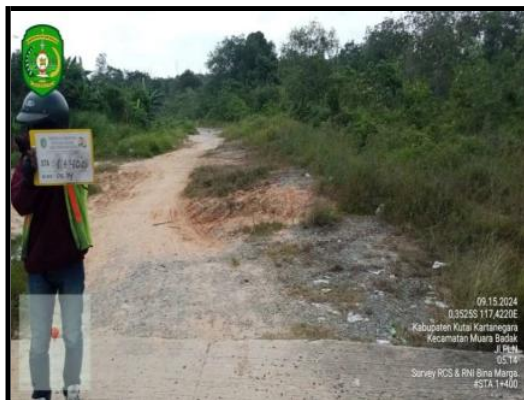
LOKASI : STA 1+400

KONDISI PERKERASAN : Rusak Berat  
LEBAR PERKERASAN : 7 M  
TIPE PERKERASAN : Kerikil

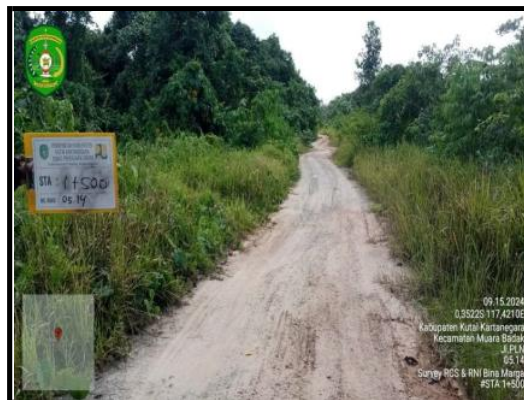
LOKASI : STA 1+500

KONDISI PERKERASAN : Rusak Berat  
LEBAR PERKERASAN : 7 M  
TIPE PERKERASAN : Kerikil

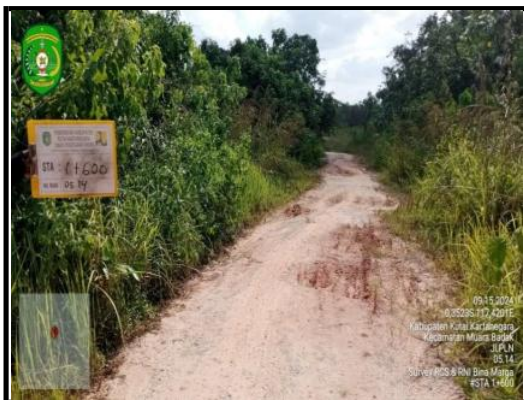
LOKASI : STA 1+600

KONDISI PERKERASAN : Rusak Berat  
LEBAR PERKERASAN : 7 M  
TIPE PERKERASAN : Kerikil

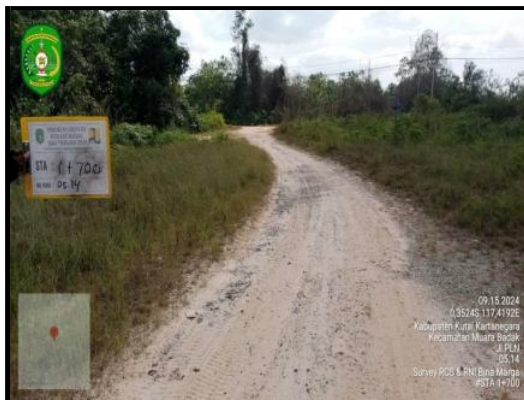
LOKASI : STA 1+700

KONDISI PERKERASAN : Rusak Berat  
LEBAR PERKERASAN : 7 M  
TIPE PERKERASAN : Kerikil

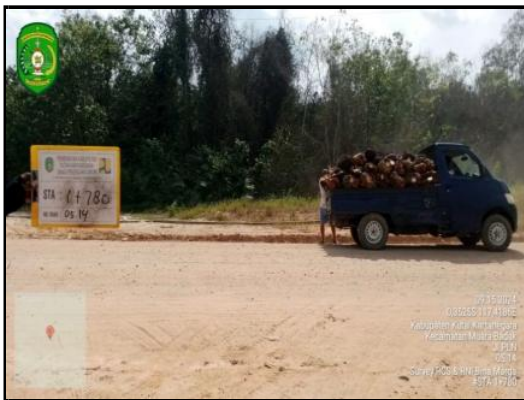
LOKASI : STA 1+780

KONDISI PERKERASAN : Rusak Berat  
LEBAR PERKERASAN : 7 M  
TIPE PERKERASAN : Kerikil
