**DINAS PEKERJAAN UMUM  
KABUPATEN KUTAI KARTANEGARA**

**FOTO SURVEY KONDISI JALAN KABUPATEN TAHUN 2024**

**RUAS JALAN : Jl. Masjid ( Jl. Melak II )**

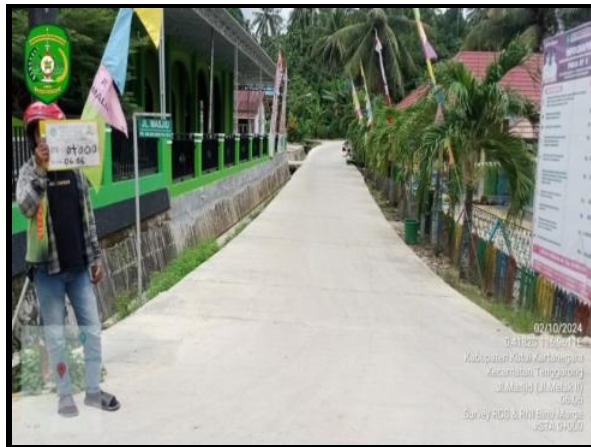
LOKASI : STA 0+000

KONDISI PERKERASAN : Baik  
LEBAR PERKERASAN : 5 M  
TIPE PERKERASAN : Beton

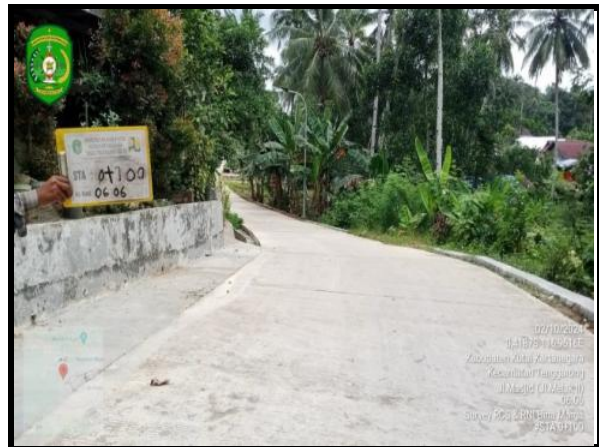
LOKASI : STA 0+100

KONDISI PERKERASAN : Baik  
LEBAR PERKERASAN : 5 M  
TIPE PERKERASAN : Beton

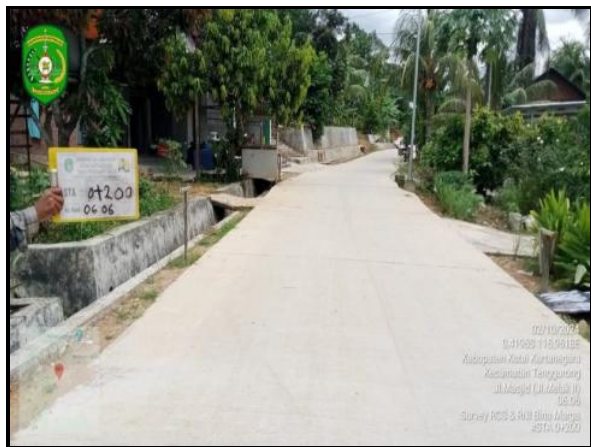
LOKASI : STA 0+200

KONDISI PERKERASAN : Baik  
LEBAR PERKERASAN : 5 M  
TIPE PERKERASAN : Beton

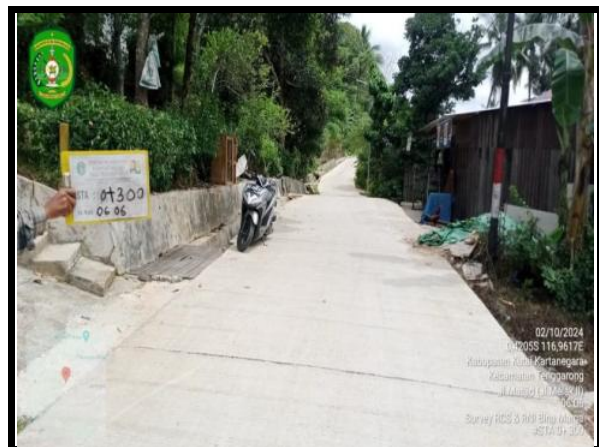
LOKASI : STA 0+300

KONDISI PERKERASAN : Baik  
LEBAR PERKERASAN : 5 M  
TIPE PERKERASAN : Beton

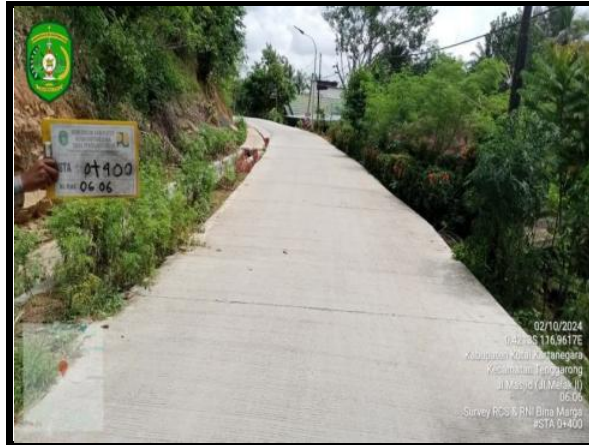
LOKASI : STA 0+400

KONDISI PERKERASAN : Baik  
LEBAR PERKERASAN : 5 M  
TIPE PERKERASAN : Beton

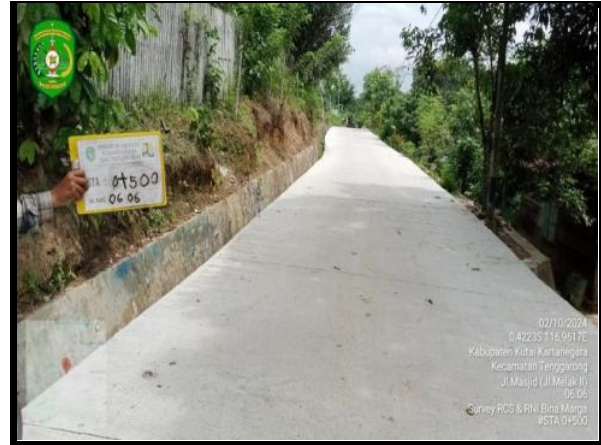
LOKASI : STA 0+500

KONDISI PERKERASAN : Baik  
LEBAR PERKERASAN : 5 M  
TIPE PERKERASAN : Beton

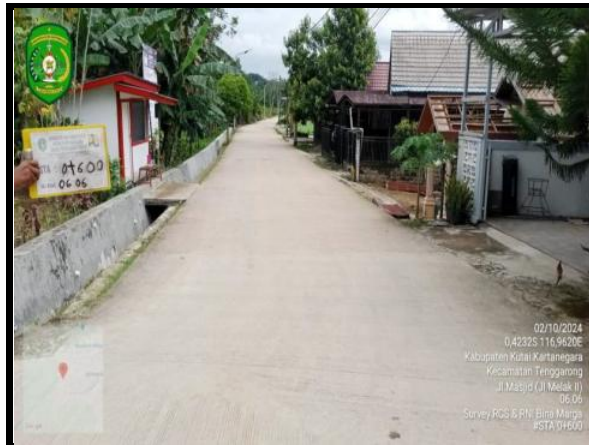
LOKASI : STA 0+600

KONDISI PERKERASAN : Baik  
LEBAR PERKERASAN : 5.5 M  
TIPE PERKERASAN : Beton

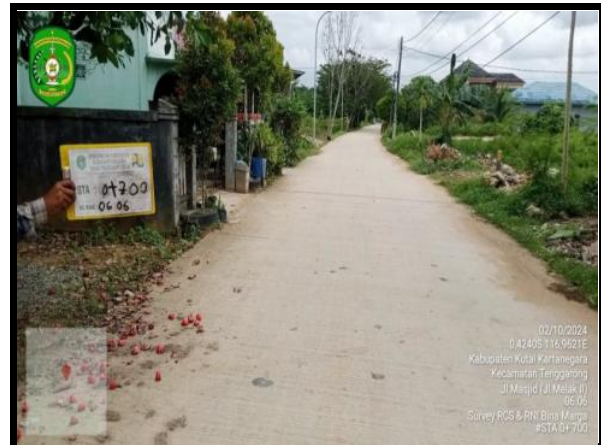
LOKASI : STA 0+700

KONDISI PERKERASAN : Baik  
LEBAR PERKERASAN : 5.5 M  
TIPE PERKERASAN : Beton

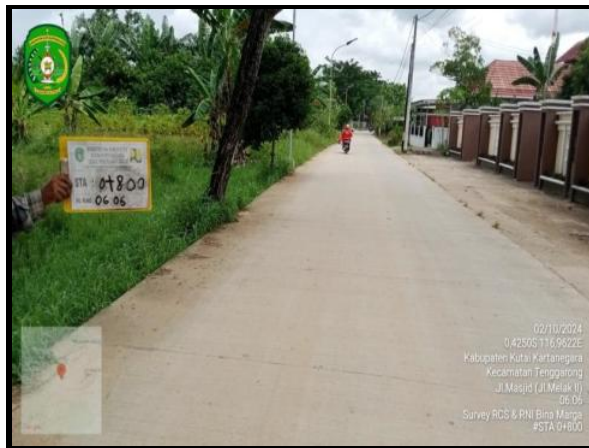
LOKASI : STA 0+800

KONDISI PERKERASAN : Baik  
LEBAR PERKERASAN : 5.5 M  
TIPE PERKERASAN : Beton

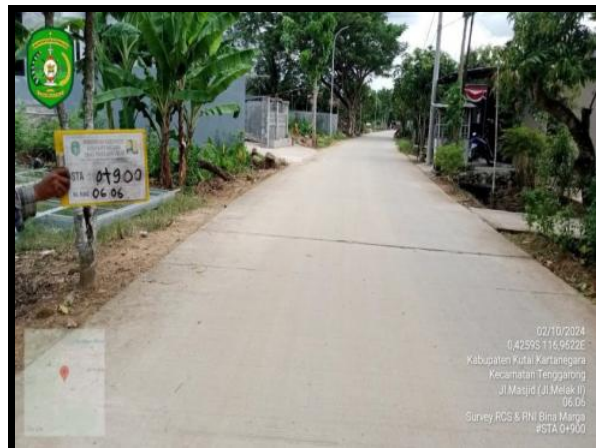
LOKASI : STA 0+900

KONDISI PERKERASAN : Baik  
LEBAR PERKERASAN : 5.5 M  
TIPE PERKERASAN : Beton

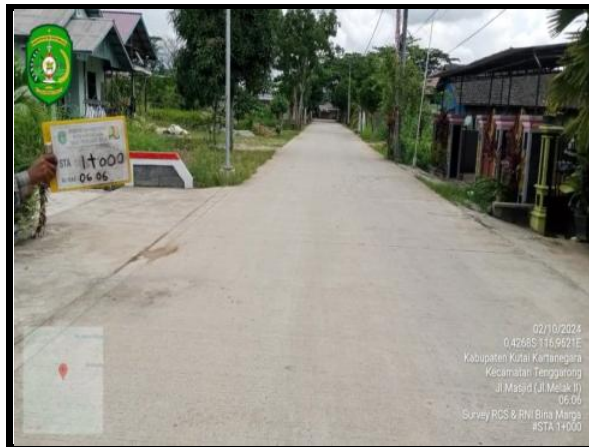
LOKASI : STA 1+000

KONDISI PERKERASAN : Baik  
LEBAR PERKERASAN : 5.5 M  
TIPE PERKERASAN : Beton

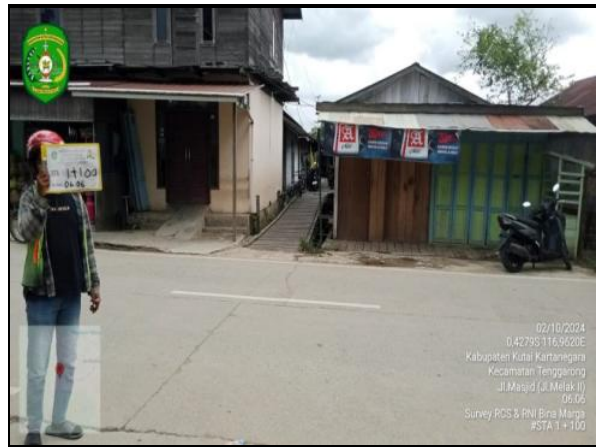
LOKASI : STA 1+100

KONDISI PERKERASAN : Baik  
LEBAR PERKERASAN : 5.5 M  
TIPE PERKERASAN : Beton
