**DINAS PEKERJAAN UMUM  
KABUPATEN KUTAI KARTANEGARA**

**FOTO SURVEY KONDISI JALAN KABUPATEN TAHUN 2024**

**RUAS JALAN : Jl. Mangkuraja**

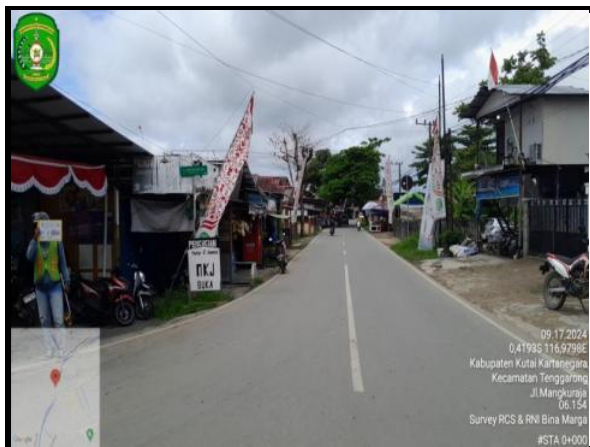
LOKASI : STA 0+000

KONDISI PERKERASAN : Baik  
LEBAR PERKERASAN : 6.2 M  
TIPE PERKERASAN : Aspal

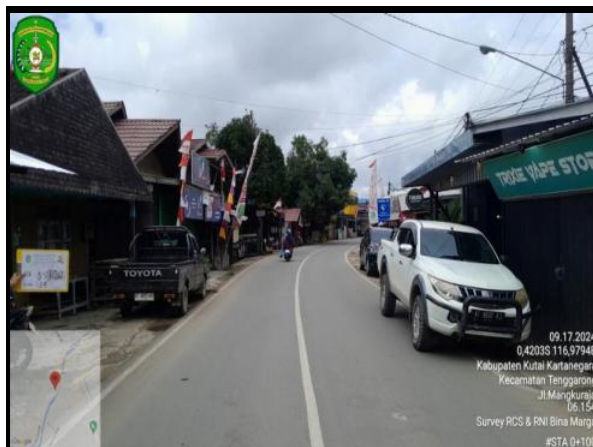
LOKASI : STA 0+100

KONDISI PERKERASAN : Baik  
LEBAR PERKERASAN : 6.2 M  
TIPE PERKERASAN : Aspal

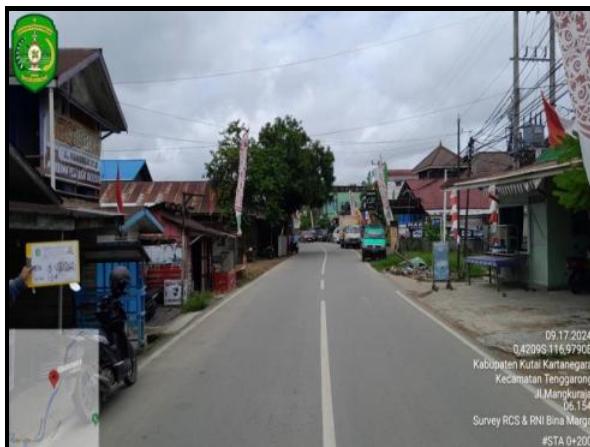
LOKASI : STA 0+200

KONDISI PERKERASAN : Baik  
LEBAR PERKERASAN : 6.2 M  
TIPE PERKERASAN : Aspal

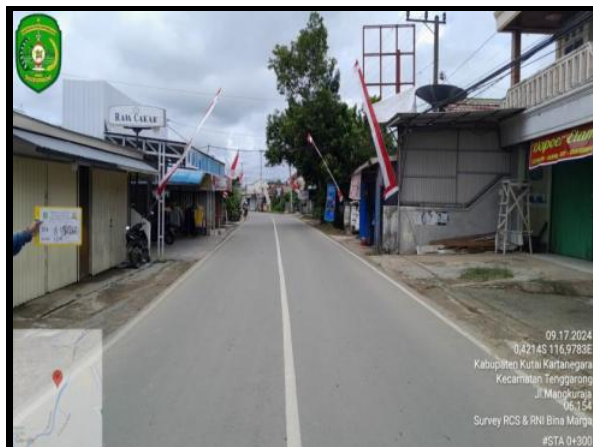
LOKASI : STA 0+300

KONDISI PERKERASAN : Baik  
LEBAR PERKERASAN : 6.2 M  
TIPE PERKERASAN : Aspal

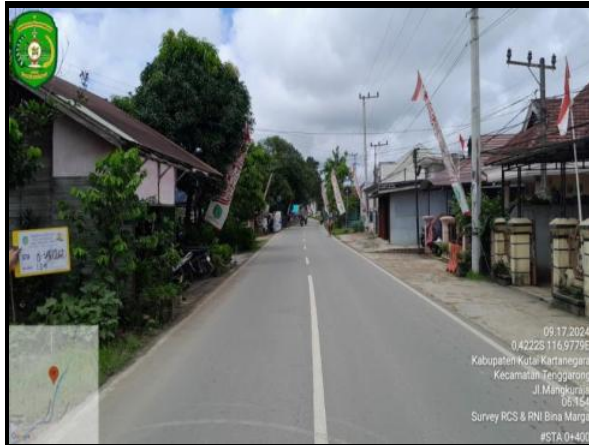
LOKASI : STA 0+400

KONDISI PERKERASAN : Baik  
LEBAR PERKERASAN : 6.2 M  
TIPE PERKERASAN : Beton

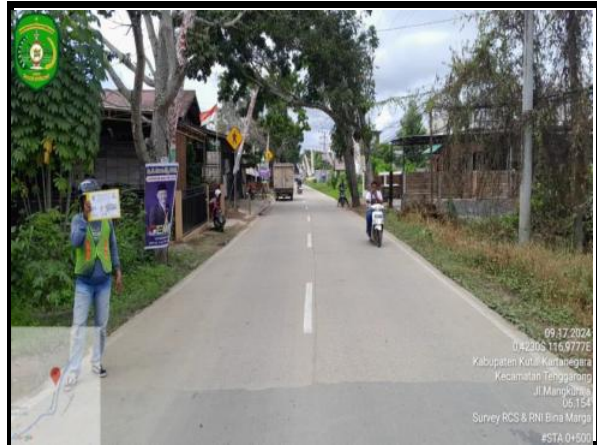
LOKASI : STA 0+500

KONDISI PERKERASAN : Baik  
LEBAR PERKERASAN : 6.2 M  
TIPE PERKERASAN : Beton

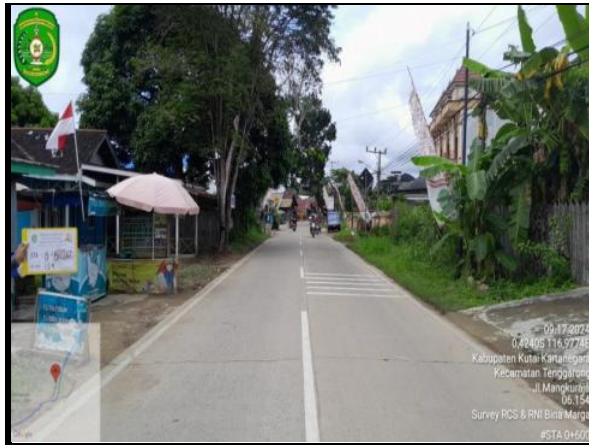
LOKASI : STA 0+600

KONDISI PERKERASAN : Baik  
LEBAR PERKERASAN : 6.2 M  
TIPE PERKERASAN : Beton

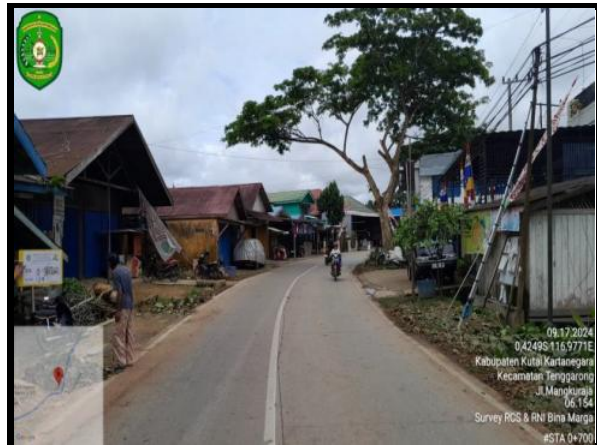
LOKASI : STA 0+700

KONDISI PERKERASAN : Baik  
LEBAR PERKERASAN : 6.2 M  
TIPE PERKERASAN : Beton

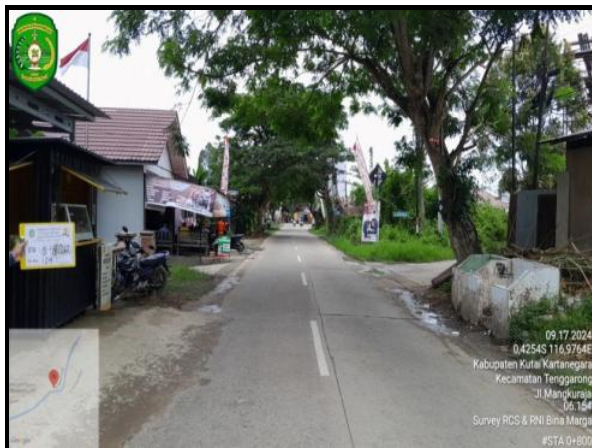
LOKASI : STA 0+800

KONDISI PERKERASAN : Baik  
LEBAR PERKERASAN : 6.2 M  
TIPE PERKERASAN : Beton

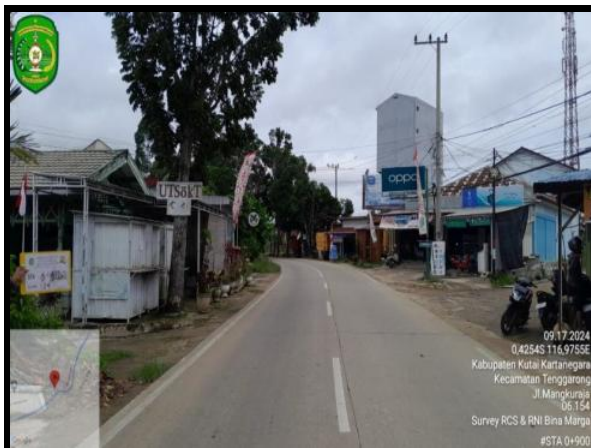
LOKASI : STA 0+900

KONDISI PERKERASAN : Baik  
LEBAR PERKERASAN : 6.2 M  
TIPE PERKERASAN : Beton

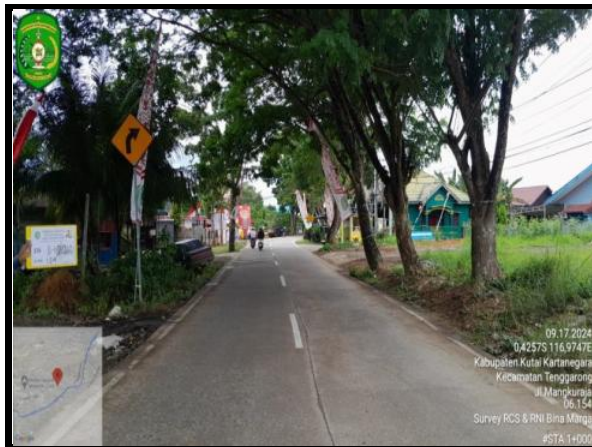
LOKASI : STA 1+000

KONDISI PERKERASAN : Baik  
LEBAR PERKERASAN : 6.2 M  
TIPE PERKERASAN : Beton

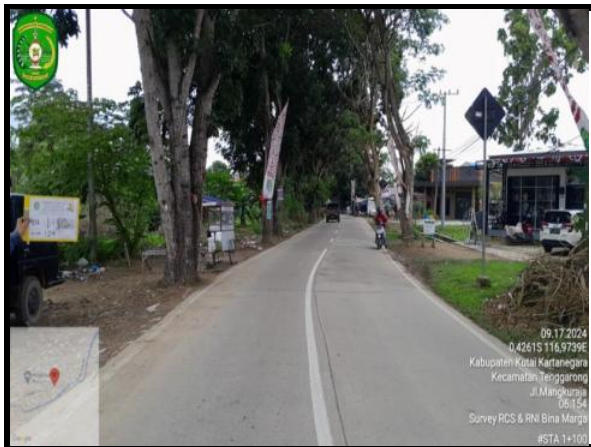
LOKASI : STA 1+100

KONDISI PERKERASAN : Baik  
LEBAR PERKERASAN : 6.2 M  
TIPE PERKERASAN : Beton

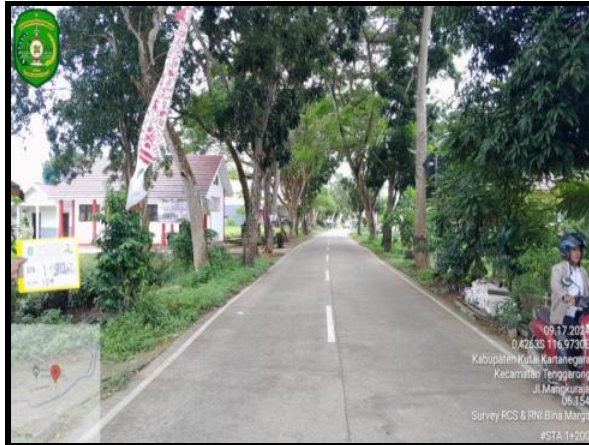
LOKASI : STA 1+200

KONDISI PERKERASAN : Baik  
LEBAR PERKERASAN : 6.2 M  
TIPE PERKERASAN : Beton

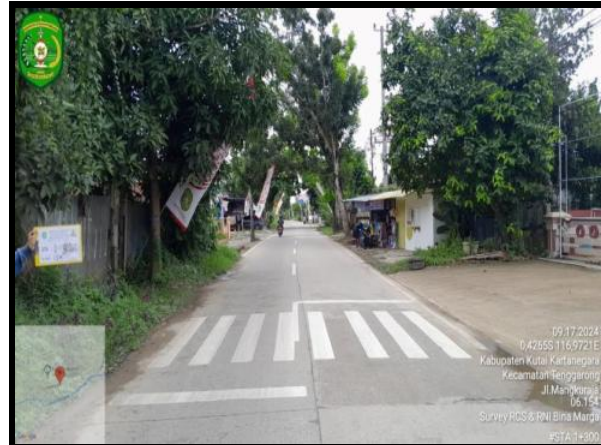
LOKASI : STA 1+300

KONDISI PERKERASAN : Baik  
LEBAR PERKERASAN : 6.2 M  
TIPE PERKERASAN : Beton

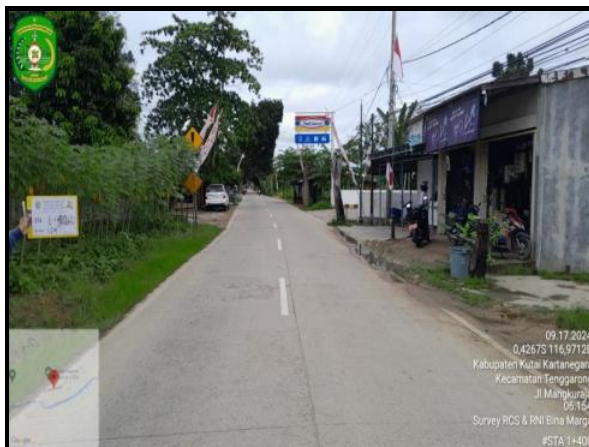
LOKASI : STA 1+400

KONDISI PERKERASAN : Baik  
LEBAR PERKERASAN : 6.2 M  
TIPE PERKERASAN : Beton

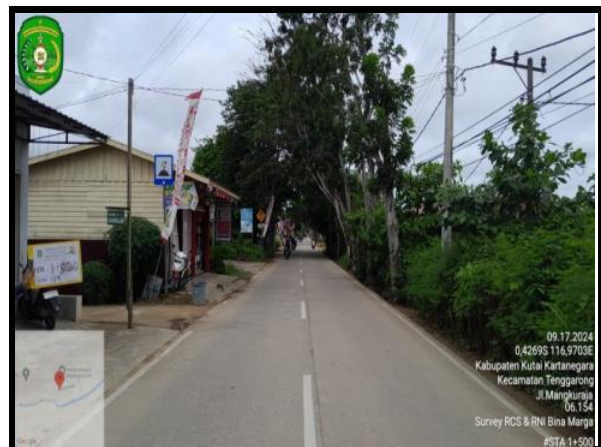
LOKASI : STA 1+500

KONDISI PERKERASAN : Baik  
LEBAR PERKERASAN : 6.2 M  
TIPE PERKERASAN : Beton

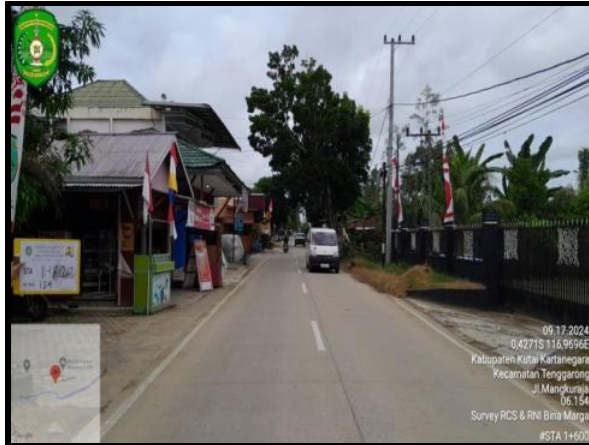
LOKASI : STA 1+600

KONDISI PERKERASAN : Baik  
LEBAR PERKERASAN : 6.2 M  
TIPE PERKERASAN : Beton

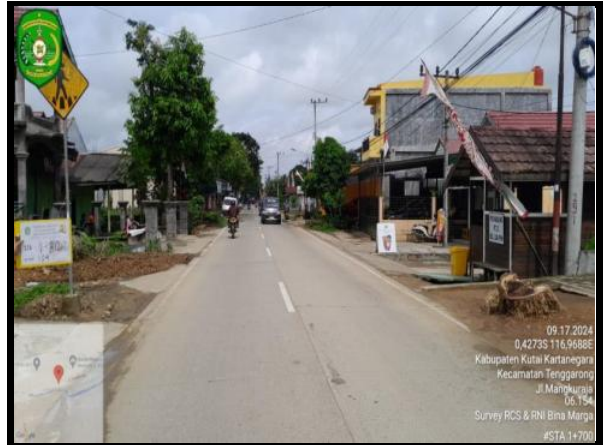
LOKASI : STA 1+700

KONDISI PERKERASAN : Baik  
LEBAR PERKERASAN : 6.2 M  
TIPE PERKERASAN : Beton

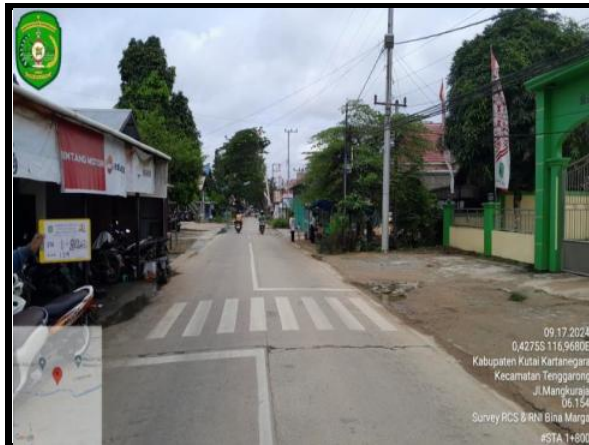
LOKASI : STA 1+800

KONDISI PERKERASAN : Baik  
LEBAR PERKERASAN : 6.2 M  
TIPE PERKERASAN : Beton

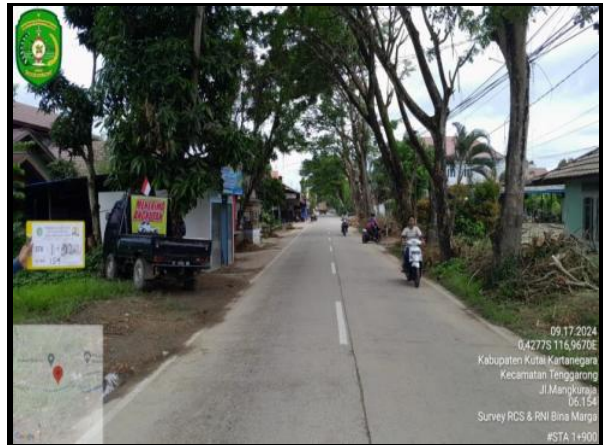
LOKASI : STA 1+900

KONDISI PERKERASAN : Baik  
LEBAR PERKERASAN : 6.2 M  
TIPE PERKERASAN : Beton

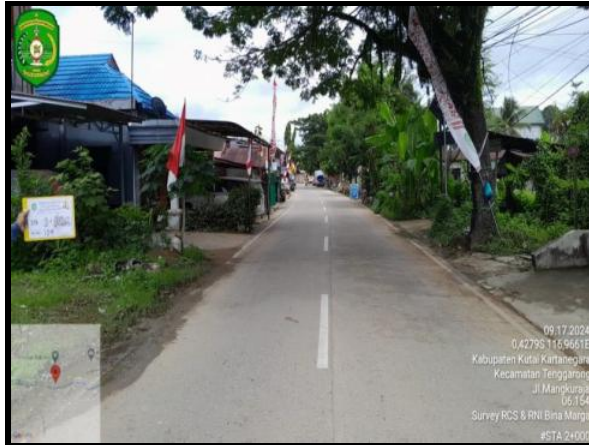
LOKASI : STA 2+000

KONDISI PERKERASAN : Baik  
LEBAR PERKERASAN : 6.2 M  
TIPE PERKERASAN : Beton

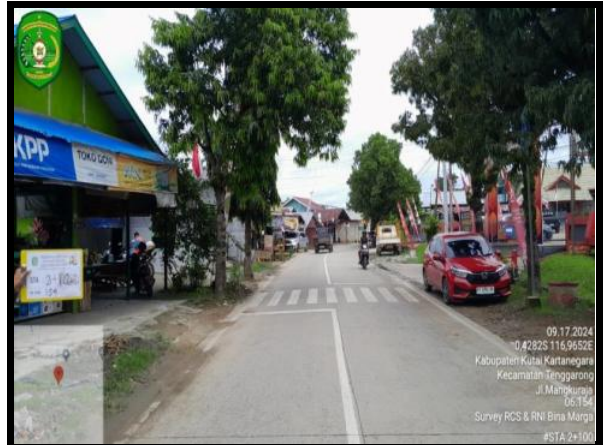
LOKASI : STA 2+100

KONDISI PERKERASAN : Baik  
LEBAR PERKERASAN : 6.2 M  
TIPE PERKERASAN : Beton

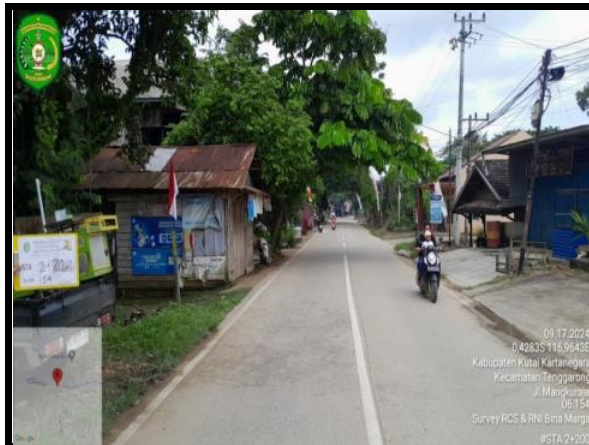
LOKASI : STA 2+200

KONDISI PERKERASAN : Beton  
LEBAR PERKERASAN : 6.2 M  
TIPE PERKERASAN : Beton

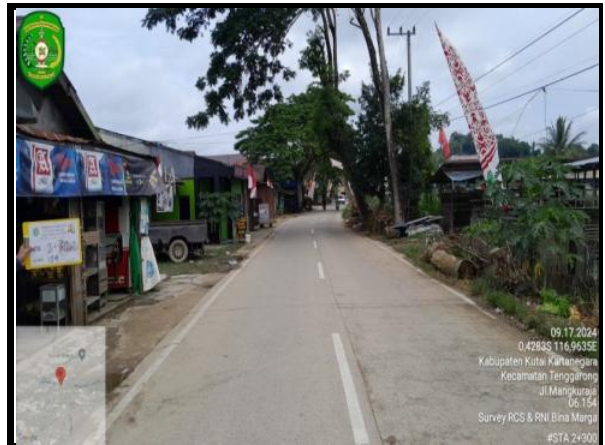
LOKASI : STA 2+300

KONDISI PERKERASAN : Beton  
LEBAR PERKERASAN : 6.2 M  
TIPE PERKERASAN : Beton

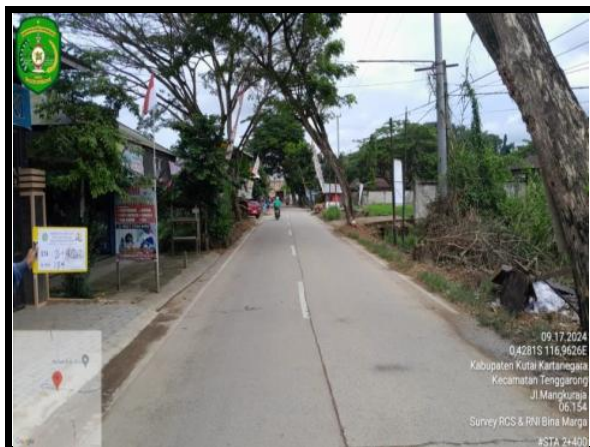
**LOKASI : STA 2+400**

KONDISI PERKERASAN : Baik  
LEBAR PERKERASAN : 6.2 M  
TIPE PERKERASAN : Beton

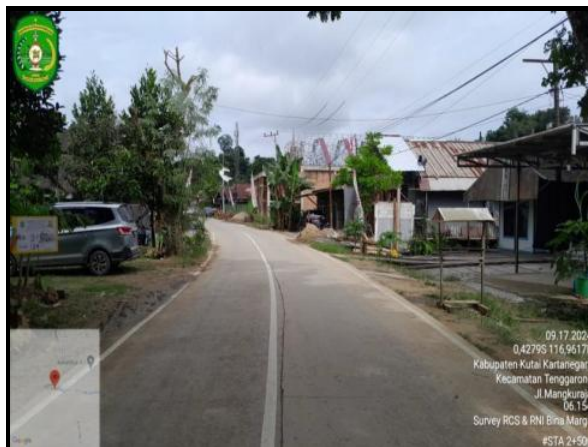
**LOKASI : STA 2+500**

KONDISI PERKERASAN : Baik  
LEBAR PERKERASAN : 6.2 M  
TIPE PERKERASAN : Beton

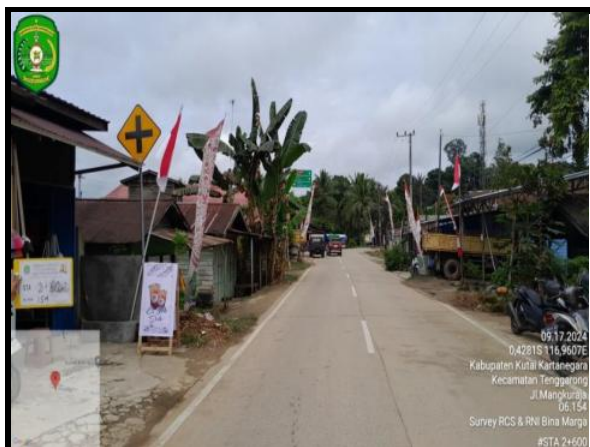
**LOKASI : STA 2+600**

KONDISI PERKERASAN : Baik  
LEBAR PERKERASAN : 6.2 M  
TIPE PERKERASAN : Beton

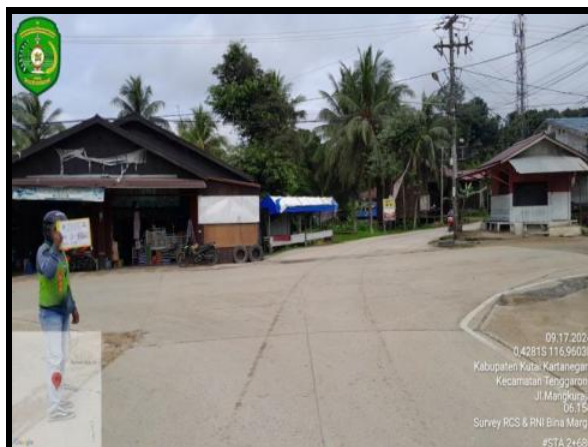
**LOKASI : STA 2+680**

KONDISI PERKERASAN : Baik  
LEBAR PERKERASAN : 6.2 M  
TIPE PERKERASAN : Beton
