**DINAS PEKERJAAN UMUM  
KABUPATEN KUTAI KARTANEGARA**

**FOTO SURVEY KONDISI JALAN KABUPATEN TAHUN 2024**

**RUAS JALAN : Jl. Mawar II**

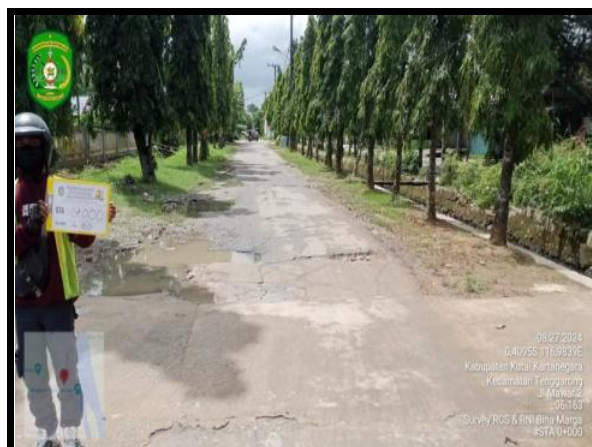
**LOKASI : STA 0+000**

**KONDISI PERKERASAN : Rusak Berat**  
**LEBAR PERKERASAN : 5 M**  
**TIPE PERKERASAN : Aspal**

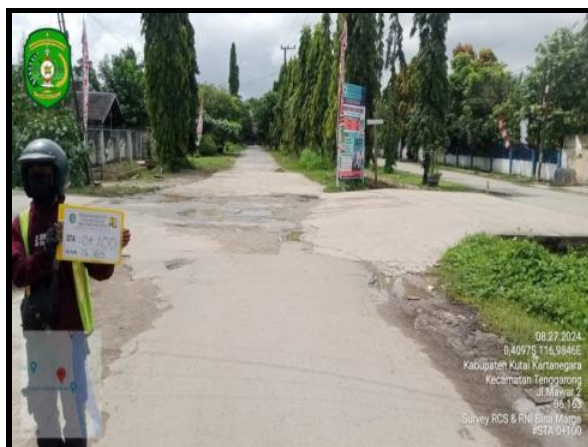
**LOKASI : STA 0+100**

**KONDISI PERKERASAN : Rusak Berat**  
**LEBAR PERKERASAN : 5 M**  
**TIPE PERKERASAN : Aspal**

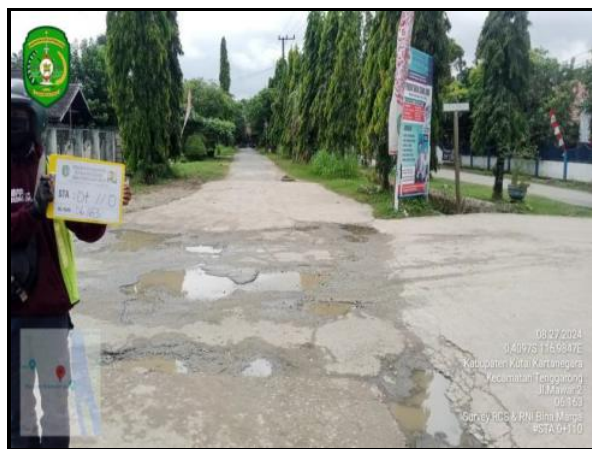
**LOKASI : STA 0+110**

**KONDISI PERKERASAN : Rusak Ringan**  
**LEBAR PERKERASAN : 5 M**  
**TIPE PERKERASAN : Aspal**
