**DINAS PEKERJAAN UMUM  
KABUPATEN KUTAI KARTANEGARA**

**FOTO SURVEY KONDISI JALAN KABUPATEN TAHUN 2024**

**RUAS JALAN : Jl. Dusun Ngadang II**

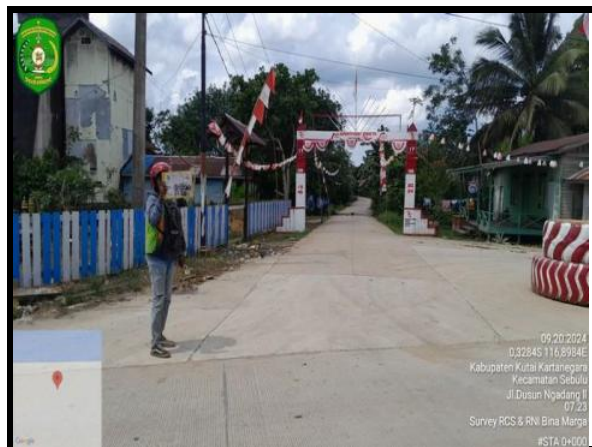
LOKASI : STA 0+000

KONDISI PERKERASAN : Baik  
LEBAR PERKERASAN : 4.2 M  
TIPE PERKERASAN : Beton

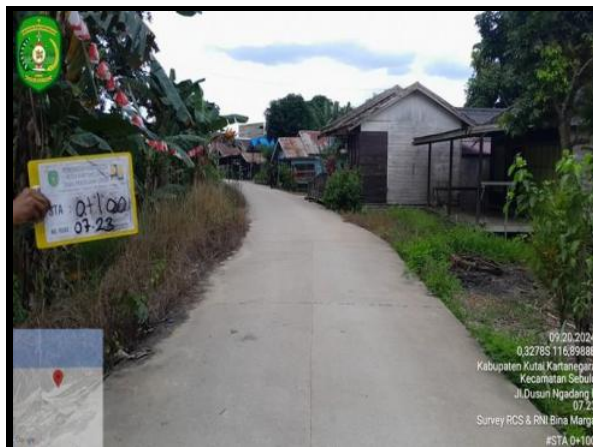
LOKASI : STA 0+100

KONDISI PERKERASAN : Baik  
LEBAR PERKERASAN : 4.2 M  
TIPE PERKERASAN : Beton

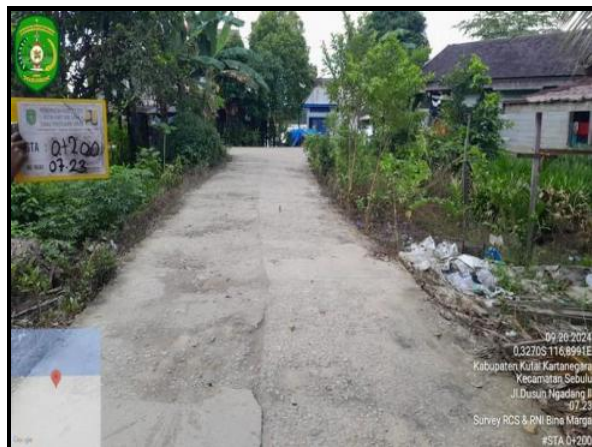
LOKASI : STA 0+200

KONDISI PERKERASAN : Rusak Ringan  
LEBAR PERKERASAN : 4.2 M  
TIPE PERKERASAN : Beton

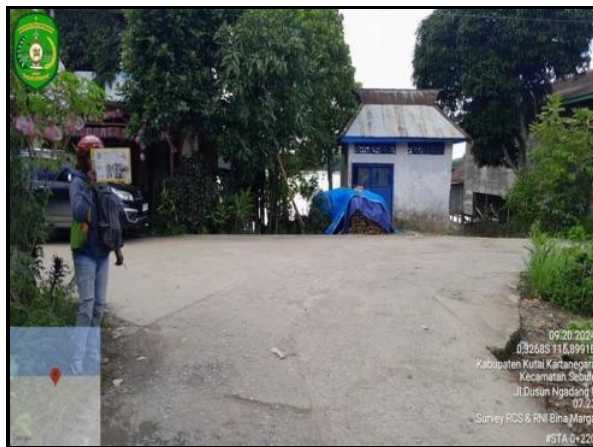
LOKASI : STA 0+220

KONDISI PERKERASAN : Rusak Ringan  
LEBAR PERKERASAN : 4.2 M  
TIPE PERKERASAN : Beton
