**DINAS PEKERJAAN UMUM  
KABUPATEN KUTAI KARTANEGARA**

**FOTO SURVEY KONDISI JALAN KABUPATEN TAHUN 2024**

**RUAS JALAN : Jl. Manunggal Daya - Cipari Makmur**

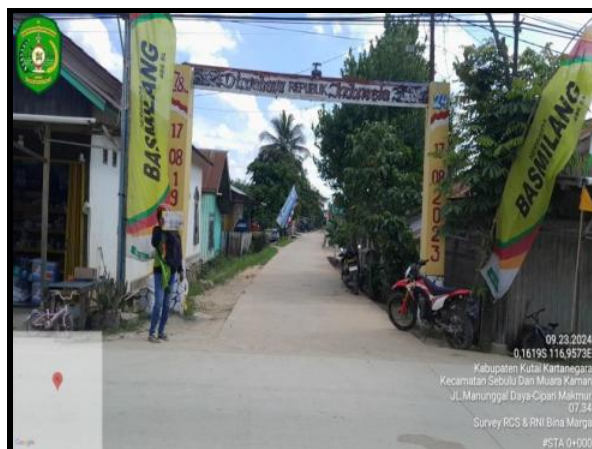
LOKASI : STA 0+000

KONDISI PERKERASAN : Baik  
LEBAR PERKERASAN : 4 M  
TIPE PERKERASAN : Beton

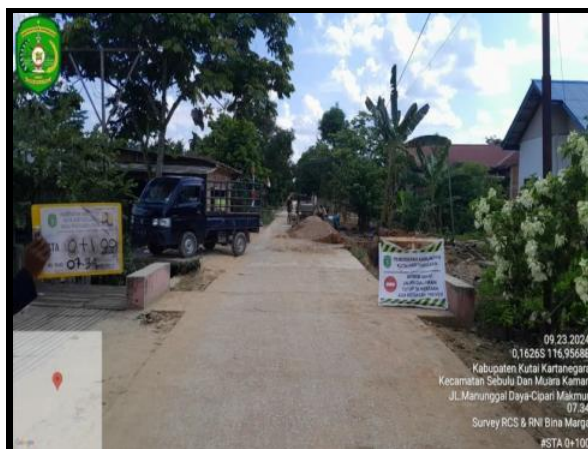
LOKASI : STA 0+100

KONDISI PERKERASAN : Sedang  
LEBAR PERKERASAN : 4 M  
TIPE PERKERASAN : Beton

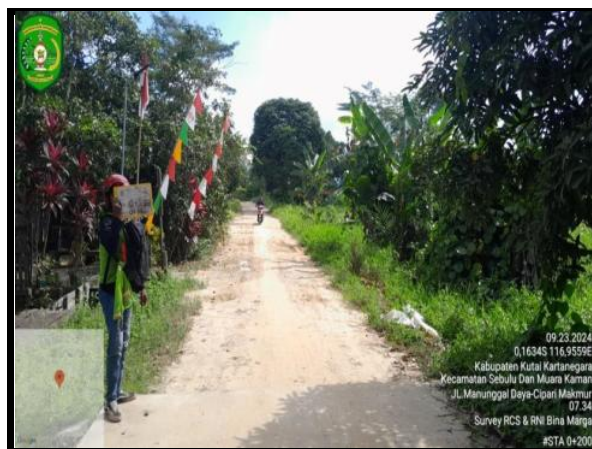
LOKASI : STA 0+200

KONDISI PERKERASAN : Rusak Berat  
LEBAR PERKERASAN : 4 M  
TIPE PERKERASAN : Krikil

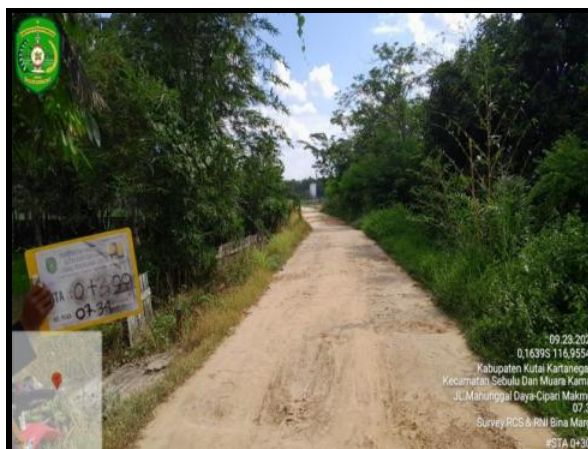
LOKASI : STA 0+300

KONDISI PERKERASAN : Rusak Berat  
LEBAR PERKERASAN : 4 M  
TIPE PERKERASAN : Krikil

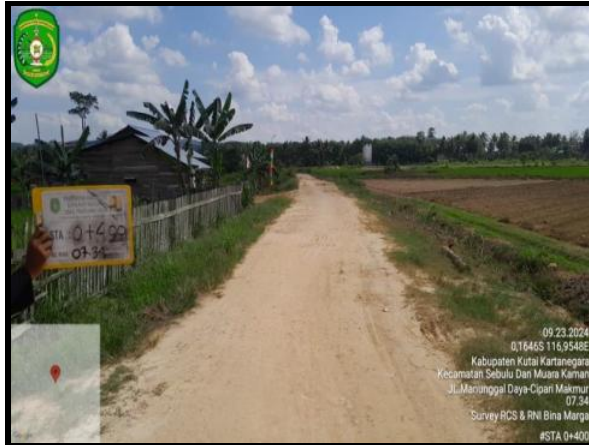
LOKASI : STA 0+400

KONDISI PERKERASAN : Rusak Berat  
LEBAR PERKERASAN : 4 M  
TIPE PERKERASAN : Krikil

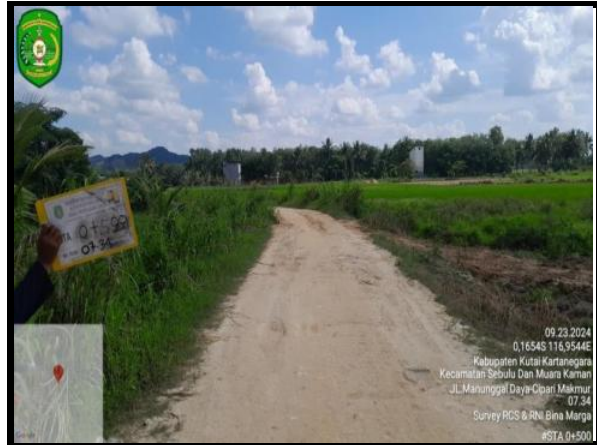
LOKASI : STA 0+500

KONDISI PERKERASAN : Rusak Berat  
LEBAR PERKERASAN : 4 M  
TIPE PERKERASAN : Krikil

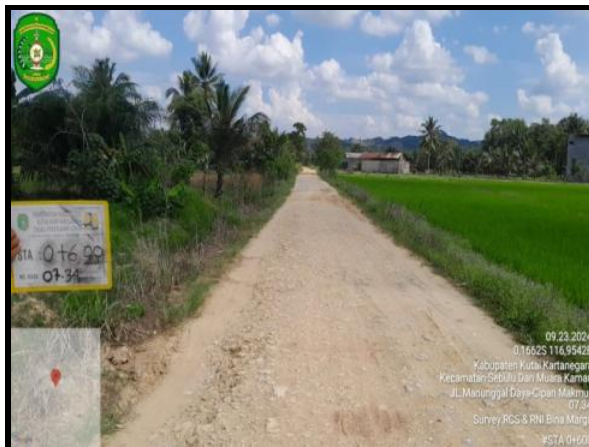
LOKASI : STA 0+600

KONDISI PERKERASAN : Rusak Berat  
LEBAR PERKERASAN : 4 M  
TIPE PERKERASAN : Krikil

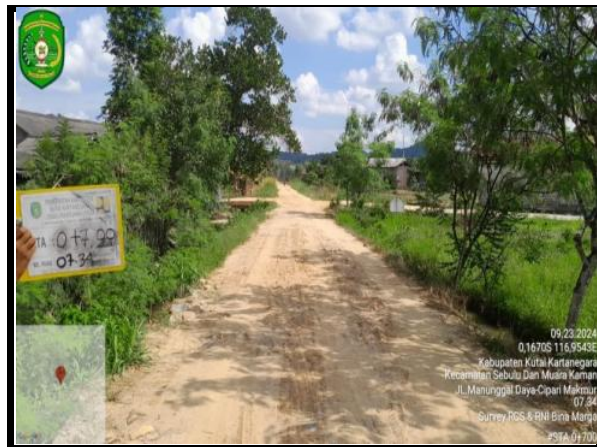
LOKASI : STA 0+700

KONDISI PERKERASAN : Rusak Berat  
LEBAR PERKERASAN : 4 M  
TIPE PERKERASAN : Krikil

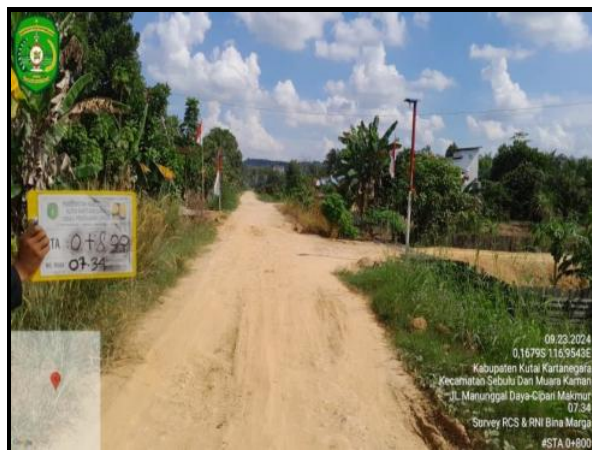
LOKASI : STA 0+800

KONDISI PERKERASAN : Rusak Berat  
LEBAR PERKERASAN : 4 M  
TIPE PERKERASAN : Krikil

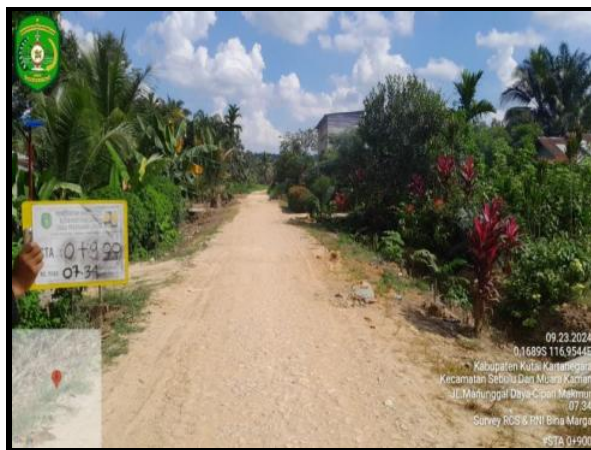
LOKASI : STA 0+900

KONDISI PERKERASAN : Rusak Berat  
LEBAR PERKERASAN : 4 M  
TIPE PERKERASAN : Krikil

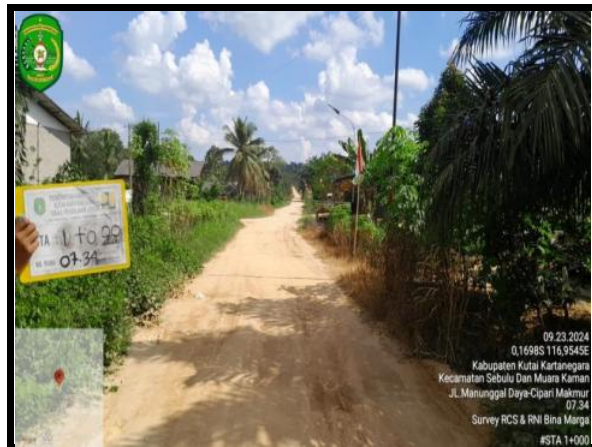
LOKASI : STA 1+000

KONDISI PERKERASAN : Rusak Berat  
LEBAR PERKERASAN : 4 M  
TIPE PERKERASAN : Krikil

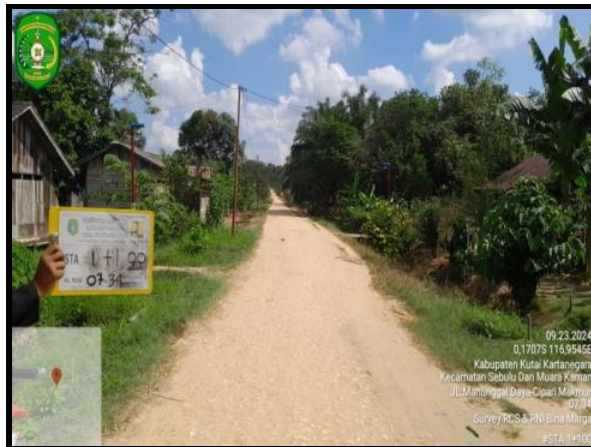
LOKASI : STA 1+100

KONDISI PERKERASAN : Rusak Berat  
LEBAR PERKERASAN : 4 M  
TIPE PERKERASAN : Krikil

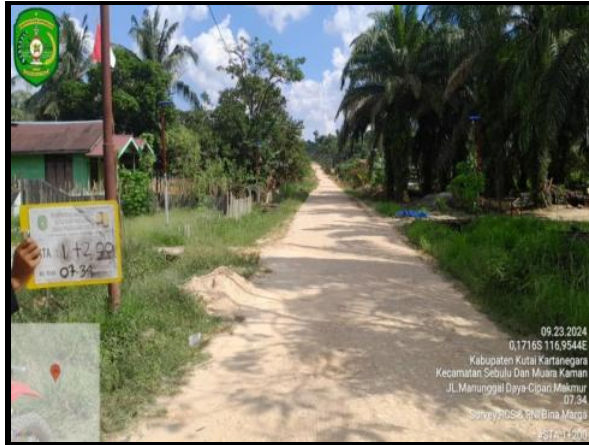
LOKASI : STA 1+200

KONDISI PERKERASAN : Rusak Berat

LEBAR PERKERASAN : 4 M

TIPE PERKERASAN : Beton

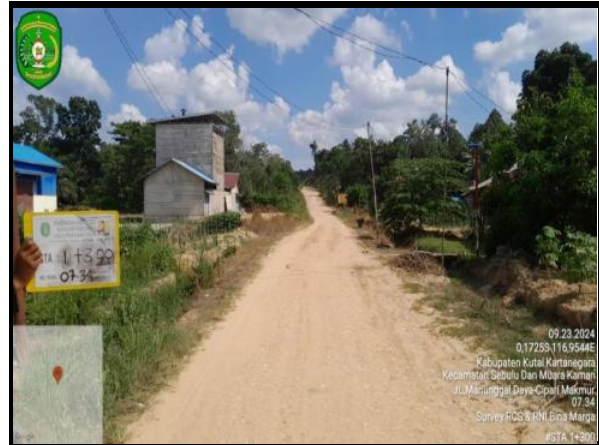
LOKASI : STA 1+300

KONDISI PERKERASAN : Rusak Berat

LEBAR PERKERASAN : 4 M

TIPE PERKERASAN : Krikil

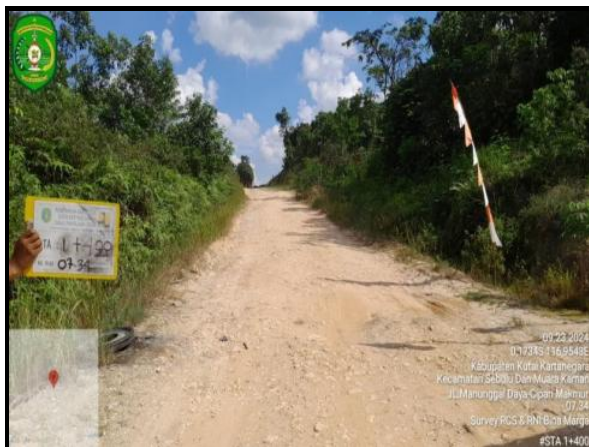
LOKASI : STA 1+400

KONDISI PERKERASAN : Rusak Berat

LEBAR PERKERASAN : 4 M

TIPE PERKERASAN : Krikil

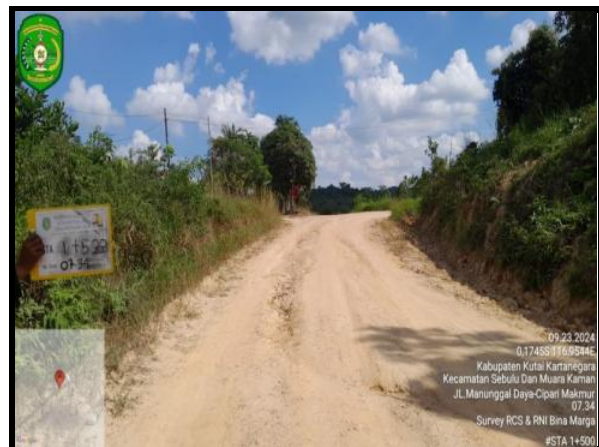
LOKASI : STA 1+500

KONDISI PERKERASAN : Rusak Berat

LEBAR PERKERASAN : 4 M

TIPE PERKERASAN : Krikil

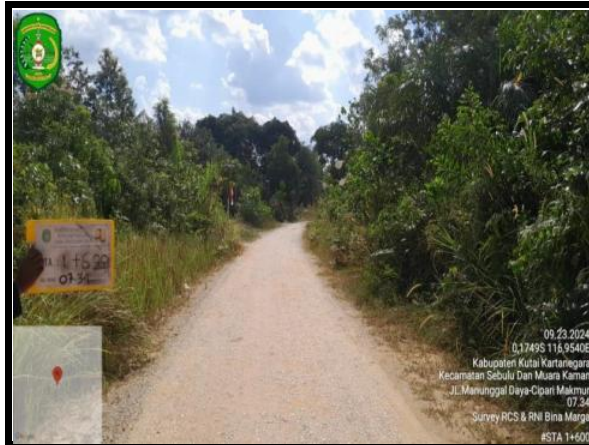
LOKASI : STA 1+600

KONDISI PERKERASAN : Rusak Berat  
LEBAR PERKERASAN : 4 M  
TIPE PERKERASAN : Krikil

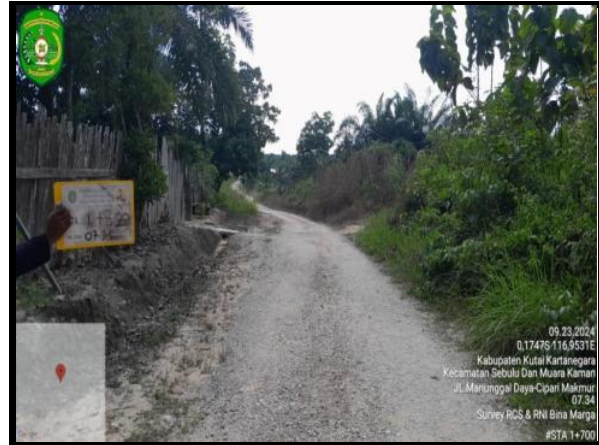
LOKASI : STA 1+700

KONDISI PERKERASAN : Rusak Berat  
LEBAR PERKERASAN : 4 M  
TIPE PERKERASAN : Krikil

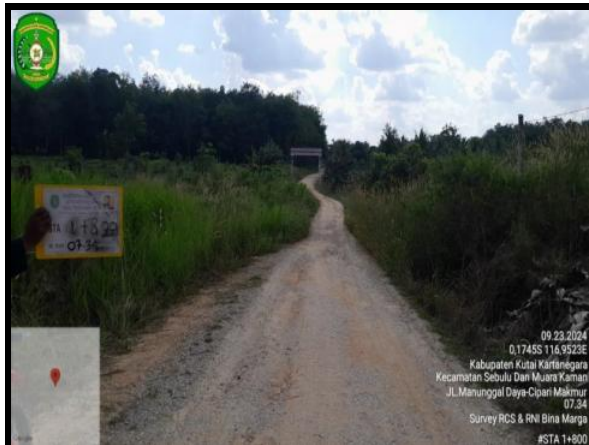
LOKASI : STA 1+800

KONDISI PERKERASAN : Rusak Berat  
LEBAR PERKERASAN : 4 M  
TIPE PERKERASAN : Krikil

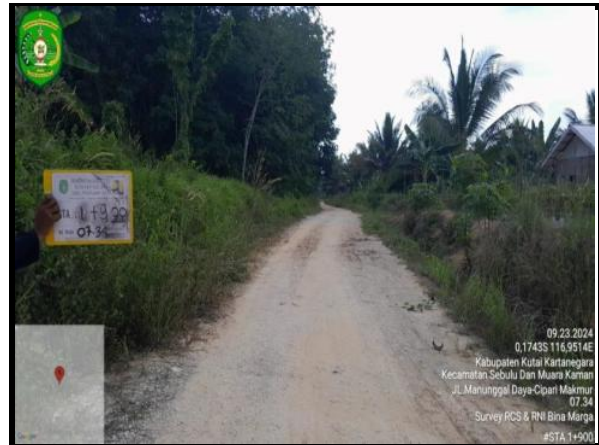
LOKASI : STA 1+900

KONDISI PERKERASAN : Rusak Berat  
LEBAR PERKERASAN : 4 M  
TIPE PERKERASAN : Krikil

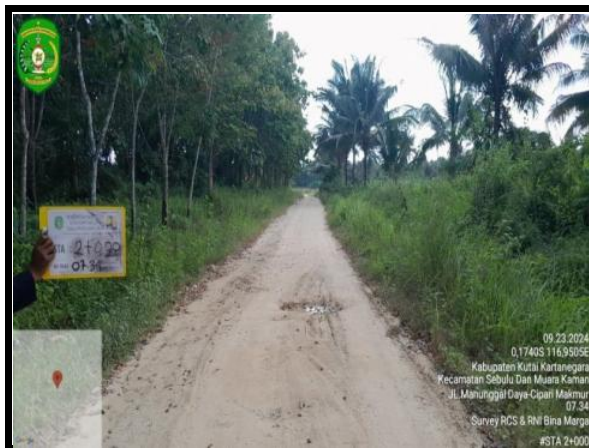
LOKASI : STA 2+000

KONDISI PERKERASAN : Rusak Berat  
LEBAR PERKERASAN : 4 M  
TIPE PERKERASAN : Krikil

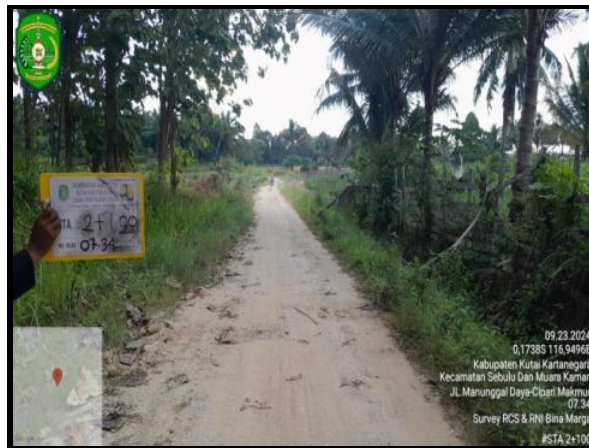
LOKASI : STA 2+100

KONDISI PERKERASAN : Rusak Berat  
LEBAR PERKERASAN : 4 M  
TIPE PERKERASAN : Krikil

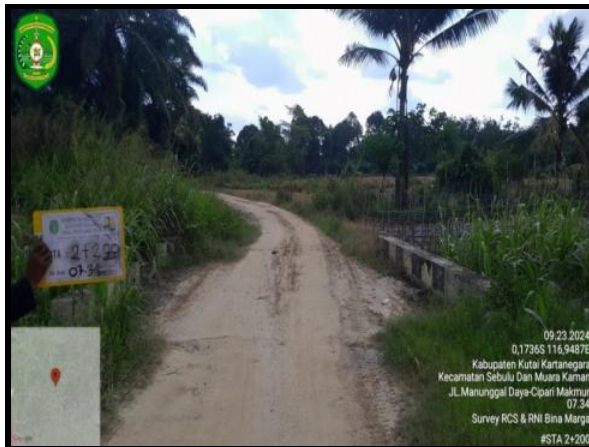
LOKASI : STA 2+200

KONDISI PERKERASAN : Rusak Berat  
LEBAR PERKERASAN : 4 M  
TIPE PERKERASAN : Krikil

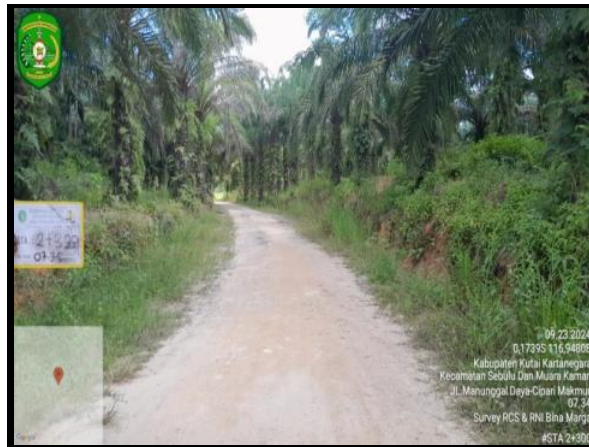
LOKASI : STA 2+300

KONDISI PERKERASAN : Rusak Berat  
LEBAR PERKERASAN : 4 M  
TIPE PERKERASAN : Krikil

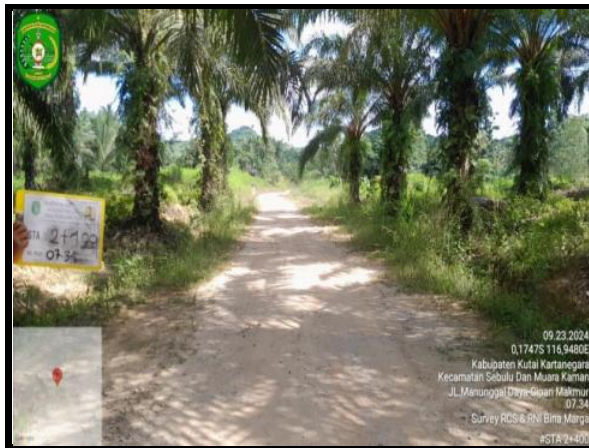
LOKASI : STA 2+400

KONDISI PERKERASAN : Rusak Berat  
LEBAR PERKERASAN : 4 M  
TIPE PERKERASAN : Krikil

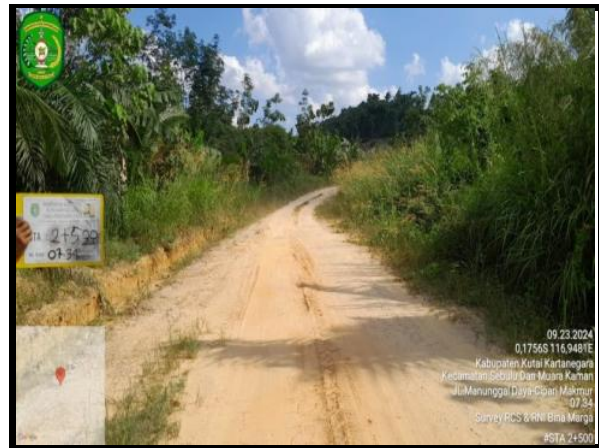
LOKASI : STA 2+500

KONDISI PERKERASAN : Rusak Berat  
LEBAR PERKERASAN : 4 M  
TIPE PERKERASAN : Krikil

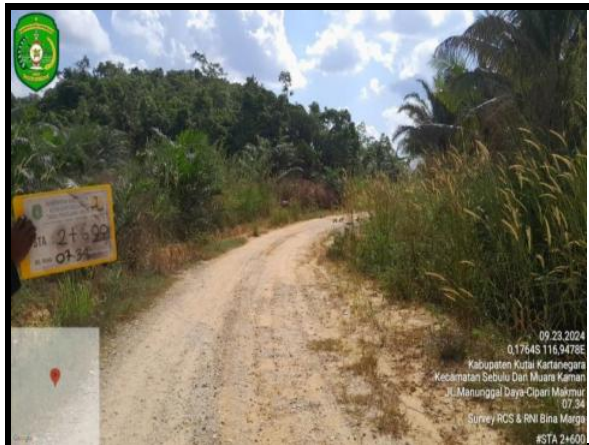
LOKASI : STA 2+600

KONDISI PERKERASAN : Rusak Berat  
LEBAR PERKERASAN : 4 M  
TIPE PERKERASAN : Krikil

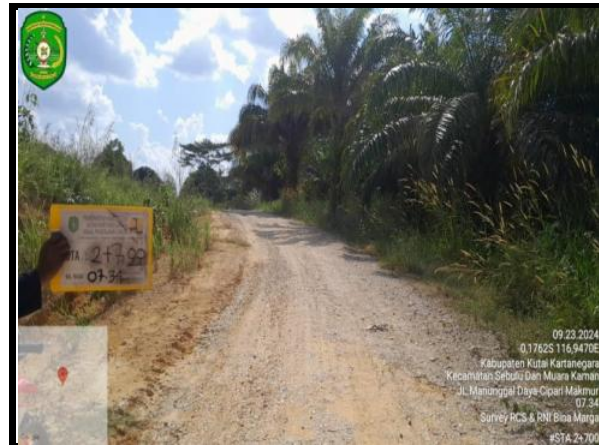
LOKASI : STA 2+700

KONDISI PERKERASAN : Rusak Berat  
LEBAR PERKERASAN : 4 M  
TIPE PERKERASAN : Krikil

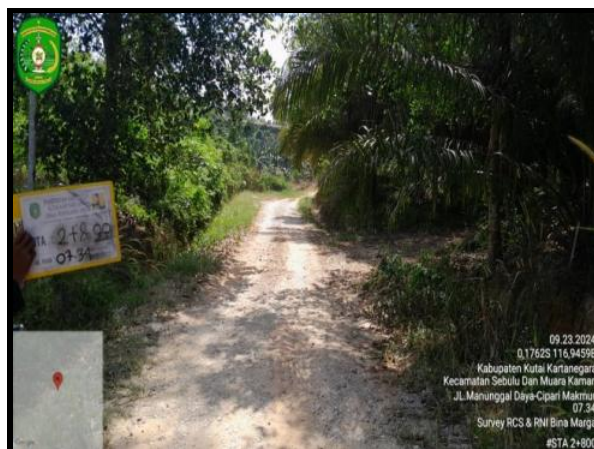
LOKASI : STA 2+800

KONDISI PERKERASAN : Rusak Berat  
LEBAR PERKERASAN : 4 M  
TIPE PERKERASAN : Krikil

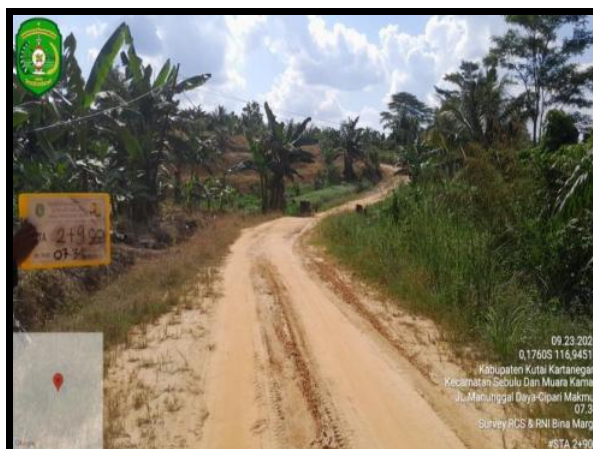
LOKASI : STA 2+900

KONDISI PERKERASAN : Rusak Berat  
LEBAR PERKERASAN : 4 M  
TIPE PERKERASAN : Krikil

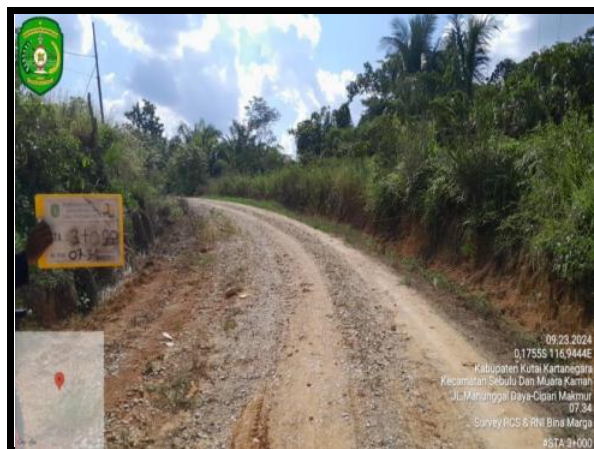
LOKASI : STA 3+000

KONDISI PERKERASAN : Rusak Berat  
LEBAR PERKERASAN : 4 M  
TIPE PERKERASAN : Krikil

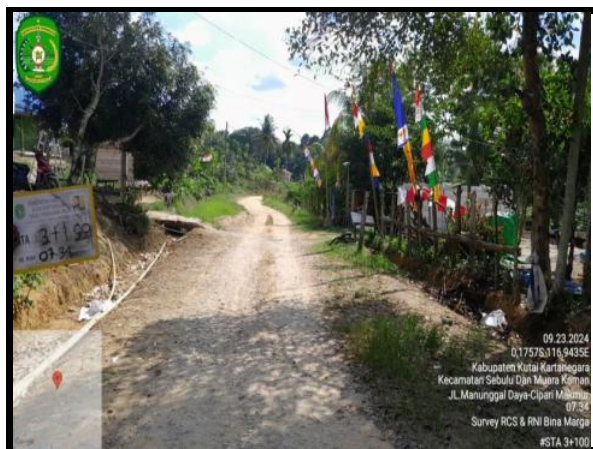
LOKASI : STA 3+100

KONDISI PERKERASAN : Rusak Berat  
LEBAR PERKERASAN : 4 M  
TIPE PERKERASAN : Krikil

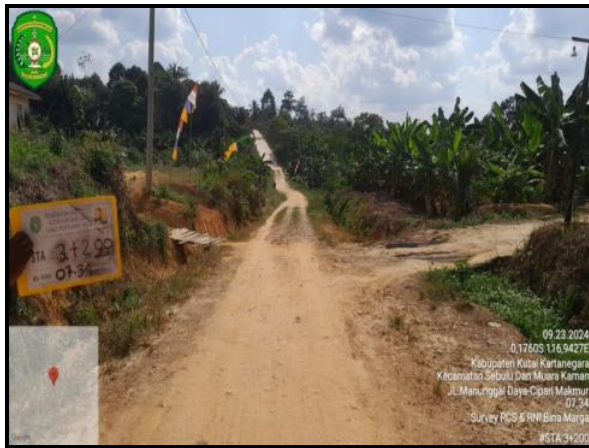
LOKASI : STA 3+200

KONDISI PERKERASAN : Rusak Berat  
LEBAR PERKERASAN : 4 M  
TIPE PERKERASAN : Tanah

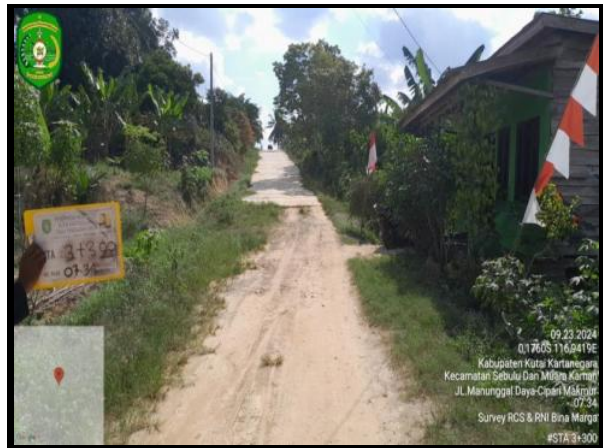
LOKASI : STA 3+300

KONDISI PERKERASAN : Rusak Berat  
LEBAR PERKERASAN : 4 M  
TIPE PERKERASAN : Tanah

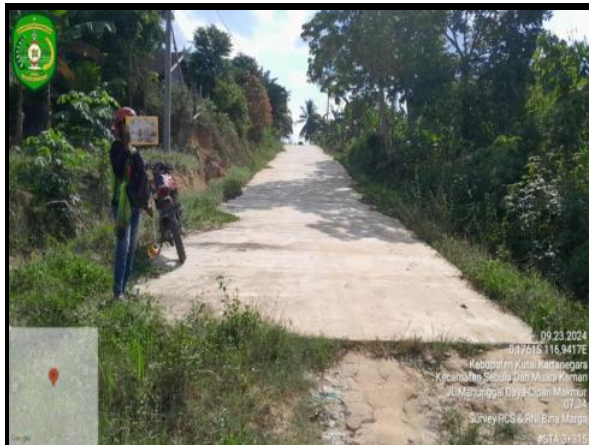
LOKASI : STA 3+315

KONDISI PERKERASAN : Baik  
LEBAR PERKERASAN : 5 M  
TIPE PERKERASAN : Beton

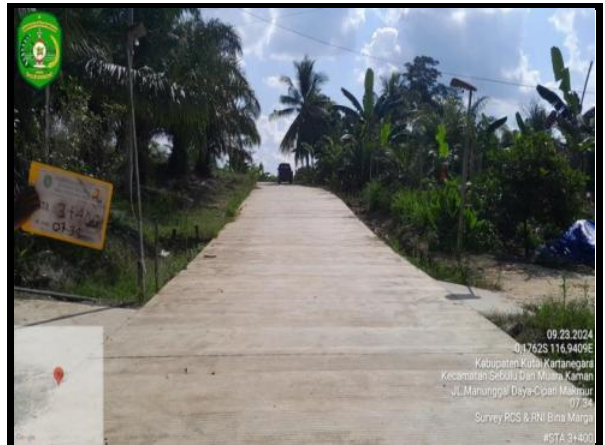
LOKASI : STA 3+400

KONDISI PERKERASAN : Baik  
LEBAR PERKERASAN : 5 M  
TIPE PERKERASAN : Beton

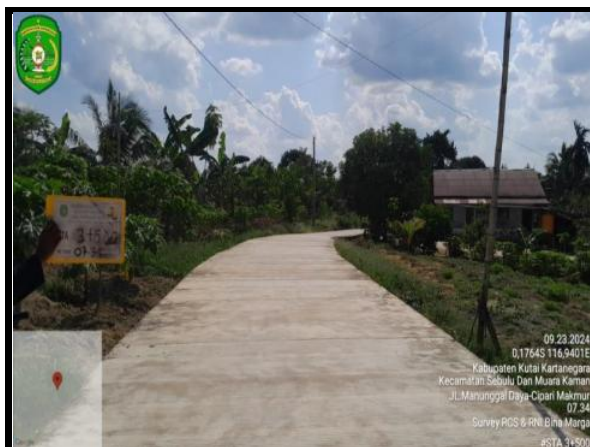
LOKASI : STA 3+500

KONDISI PERKERASAN : Baik  
LEBAR PERKERASAN : 5 M  
TIPE PERKERASAN : Beton

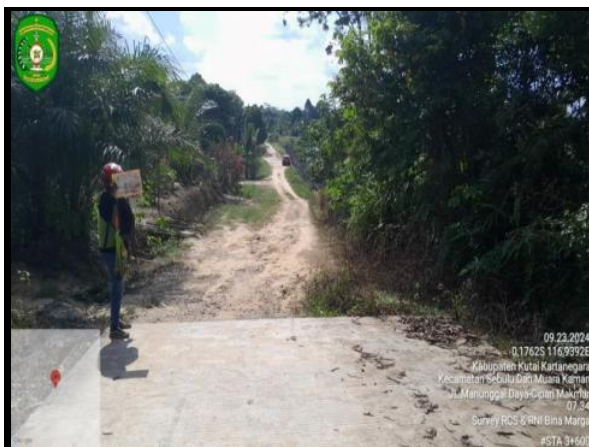
LOKASI : STA 3+600

KONDISI PERKERASAN : Rusak Berat  
LEBAR PERKERASAN : 4 M  
TIPE PERKERASAN : Tanah

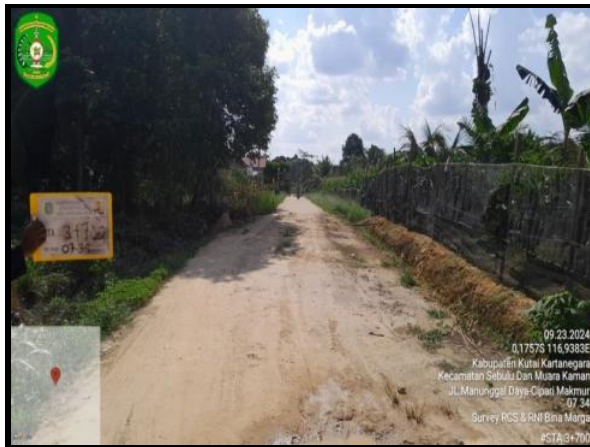
LOKASI : STA 3+700

KONDISI PERKERASAN : Rusak Berat  
LEBAR PERKERASAN : 4 M  
TIPE PERKERASAN : Tanah

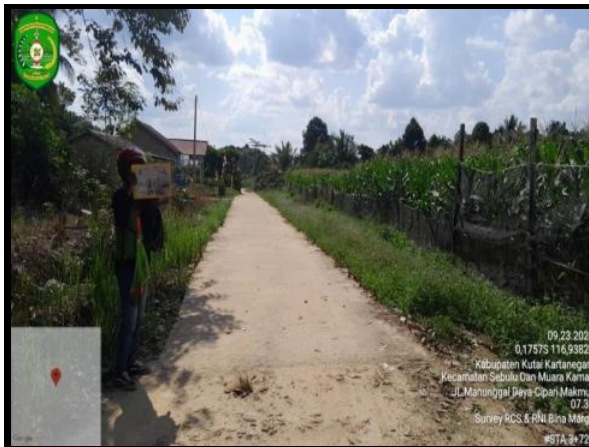
LOKASI : STA 3+720

KONDISI PERKERASAN : Baik  
LEBAR PERKERASAN : 3 M  
TIPE PERKERASAN : Beton

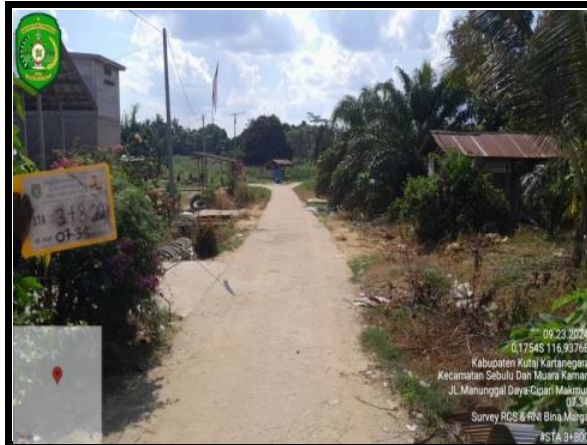
LOKASI : STA 3+800

KONDISI PERKERASAN : Sedang  
LEBAR PERKERASAN : 3 M  
TIPE PERKERASAN : Beton

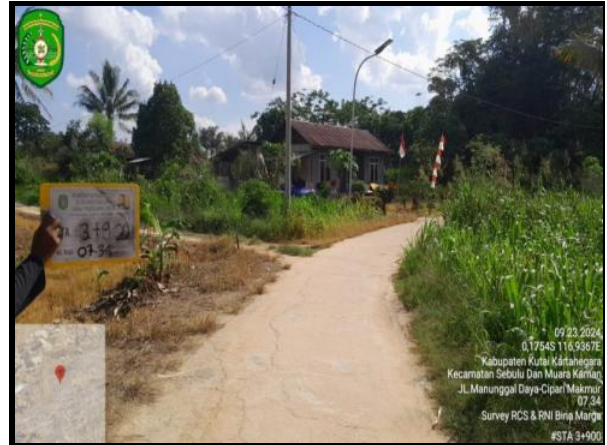
LOKASI : STA 3+900

KONDISI PERKERASAN : Rusak Ringan  
LEBAR PERKERASAN : 3 M  
TIPE PERKERASAN : Beton

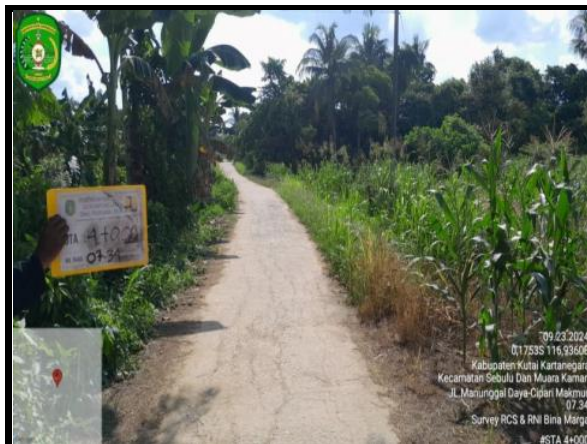
LOKASI : STA 4+000

KONDISI PERKERASAN : Rusak Ringan  
LEBAR PERKERASAN : 3 M  
TIPE PERKERASAN : Beton

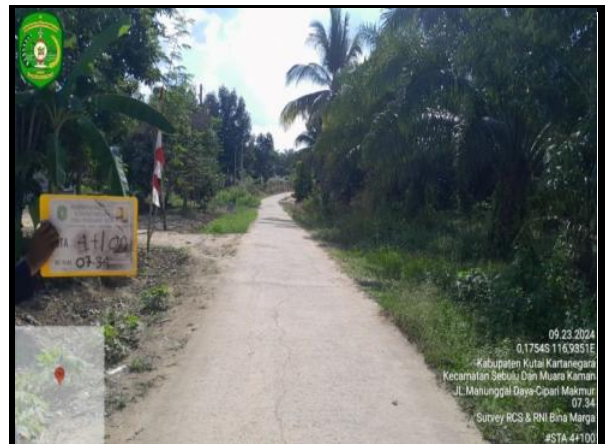
LOKASI : STA 4+100

KONDISI PERKERASAN : Sedang  
LEBAR PERKERASAN : 3 M  
TIPE PERKERASAN : Beton

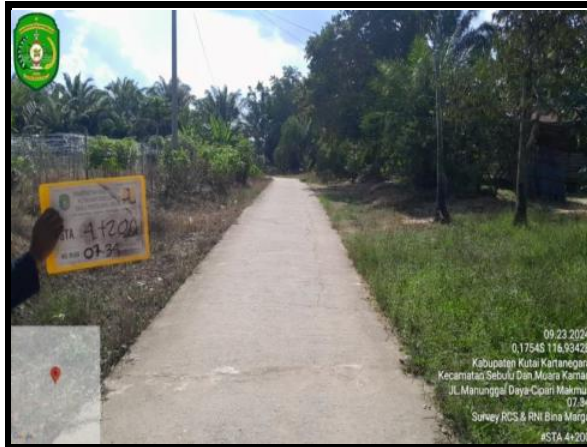
LOKASI : STA 4+200

KONDISI PERKERASAN : Sedang  
LEBAR PERKERASAN : 3 M  
TIPE PERKERASAN : Beton

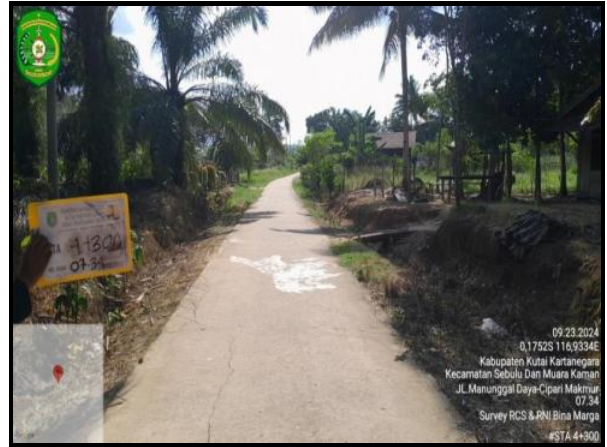
LOKASI : STA 4+300

KONDISI PERKERASAN : Sedang  
LEBAR PERKERASAN : 3 M  
TIPE PERKERASAN : Beton

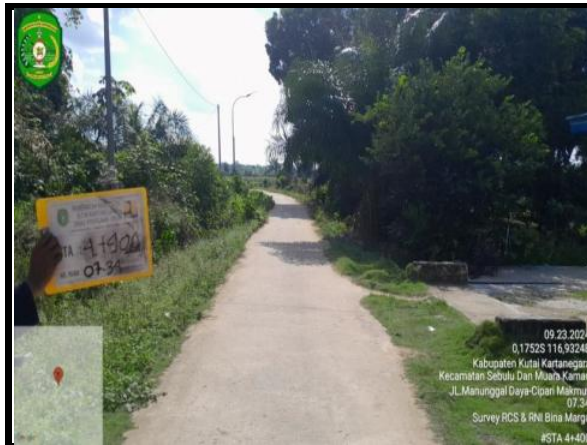
LOKASI : STA 4+400

KONDISI PERKERASAN : Baik  
LEBAR PERKERASAN : 3 M  
TIPE PERKERASAN : Beton

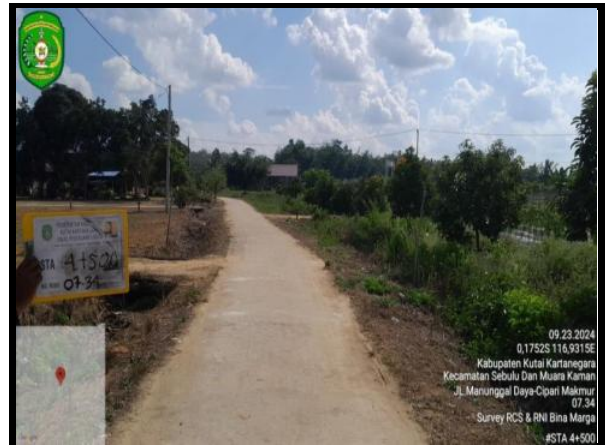
LOKASI : STA 4+500

KONDISI PERKERASAN : Sedang  
LEBAR PERKERASAN : 3 M  
TIPE PERKERASAN : Beton

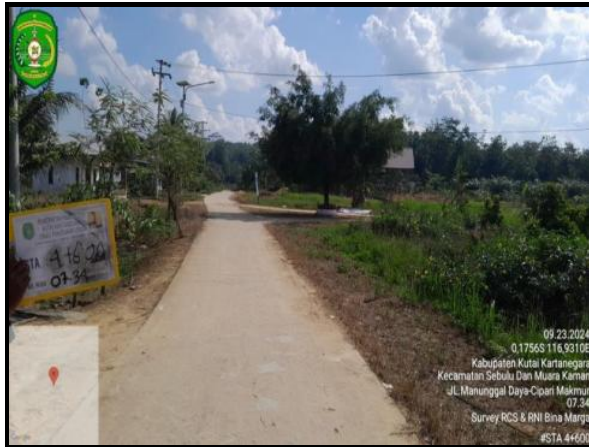
LOKASI : STA 4+600

KONDISI PERKERASAN : Baik  
LEBAR PERKERASAN : 3 M  
TIPE PERKERASAN : Beton

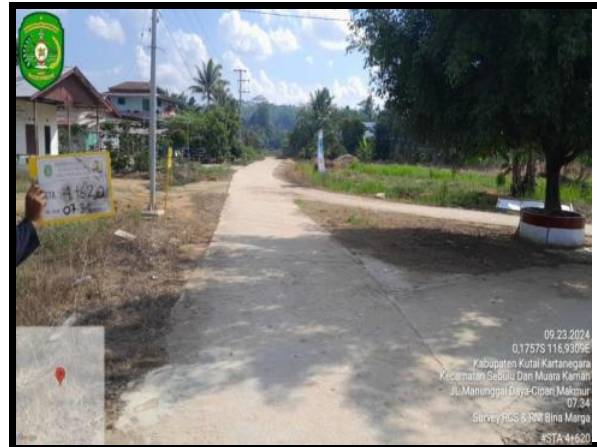
LOKASI : STA 4+620

KONDISI PERKERASAN : Baik  
LEBAR PERKERASAN : 3 M  
TIPE PERKERASAN : Beton
