**DINAS PEKERJAAN UMUM  
KABUPATEN KUTAI KARTANEGARA**

**FOTO SURVEY KONDISI JALAN KABUPATEN TAHUN 2024**

**RUAS JALAN : Jl. Manunggal Daya II**

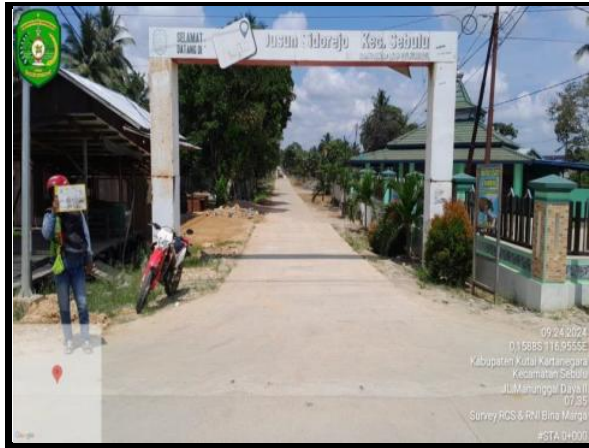
LOKASI : STA 0+000

KONDISI PERKERASAN : Baik  
LEBAR PERKERASAN : 4 M  
TIPE PERKERASAN : Beton

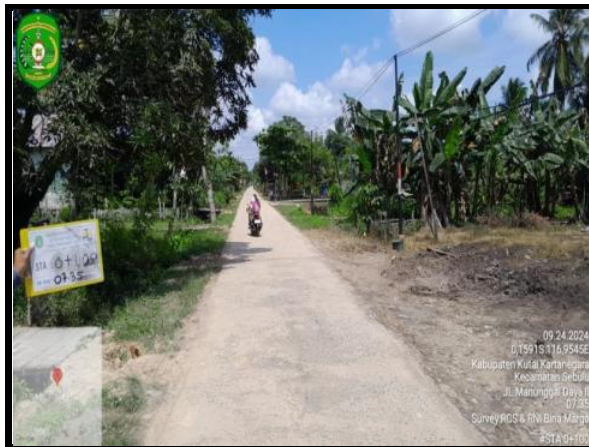
LOKASI : STA 0+100

KONDISI PERKERASAN : Rusak Ringan  
LEBAR PERKERASAN : 4 M  
TIPE PERKERASAN : Beton

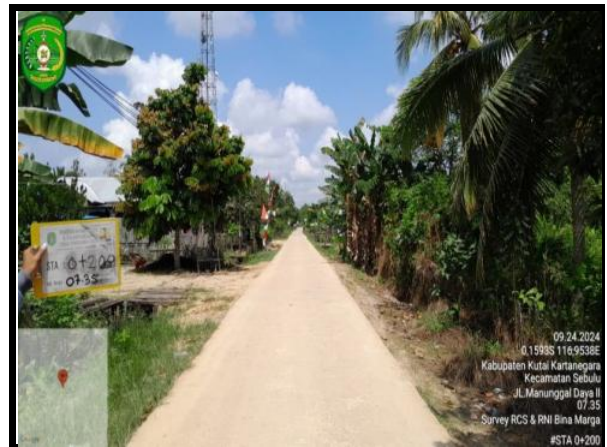
LOKASI : STA 0+200

KONDISI PERKERASAN : Baik  
LEBAR PERKERASAN : 4 M  
TIPE PERKERASAN : Beton

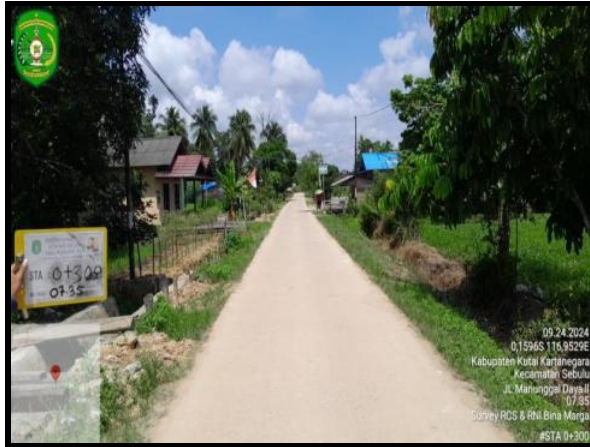
LOKASI : STA 0+300

KONDISI PERKERASAN : Baik  
LEBAR PERKERASAN : 4 M  
TIPE PERKERASAN : Beton

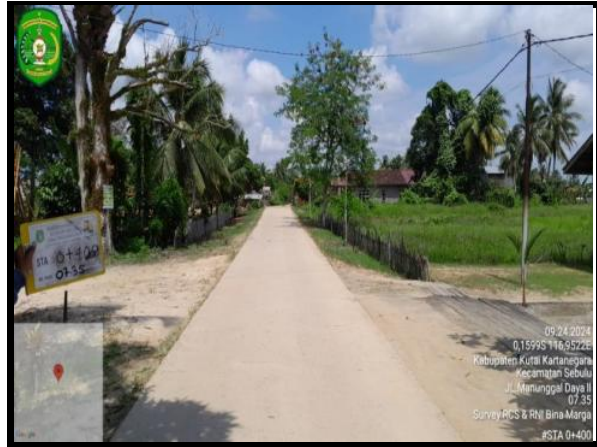
LOKASI : STA 0+400

KONDISI PERKERASAN : Baik  
LEBAR PERKERASAN : 4 M  
TIPE PERKERASAN : Beton

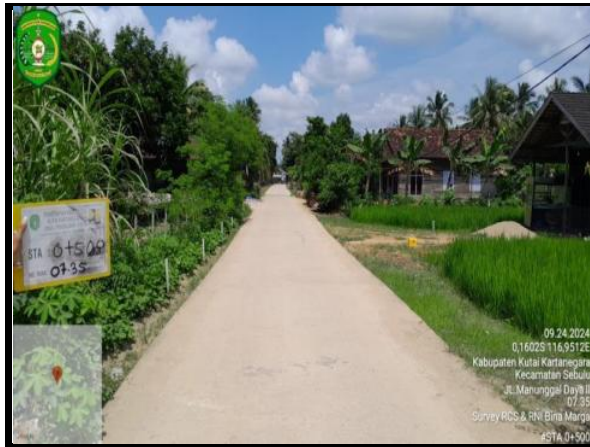
LOKASI : STA 0+500

KONDISI PERKERASAN : Baik  
LEBAR PERKERASAN : 4 M  
TIPE PERKERASAN : Beton

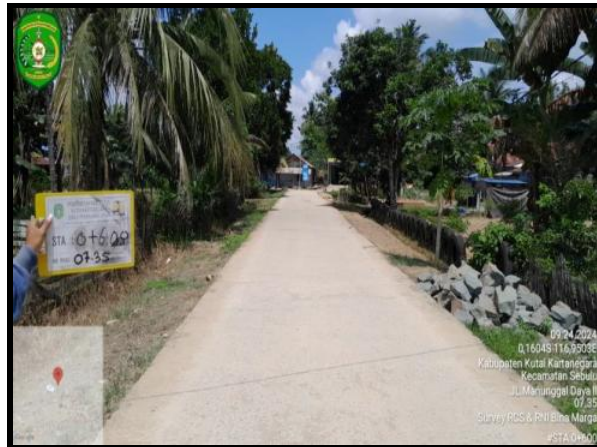
LOKASI : STA 0+600

KONDISI PERKERASAN : Baik  
LEBAR PERKERASAN : 4 M  
TIPE PERKERASAN : Beton

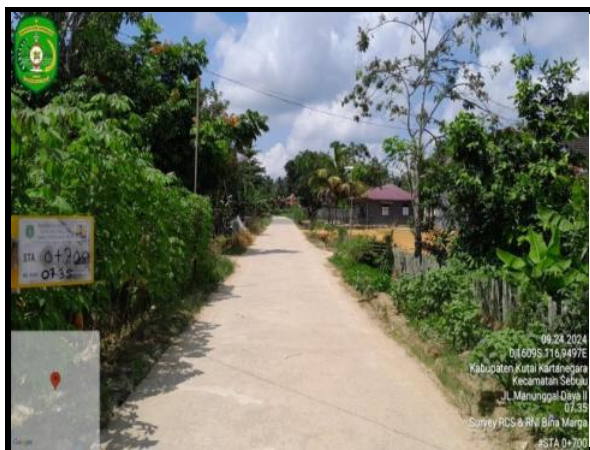
LOKASI : STA 0+700

KONDISI PERKERASAN : Baik  
LEBAR PERKERASAN : 4 M  
TIPE PERKERASAN : Beton

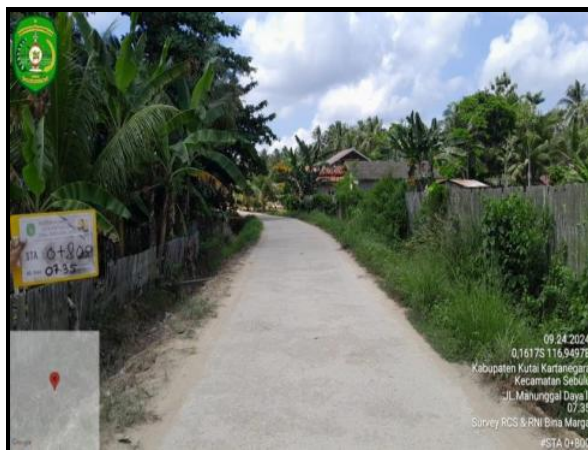
LOKASI : STA 0+800

KONDISI PERKERASAN : Rusak Ringan  
LEBAR PERKERASAN : 4 M  
TIPE PERKERASAN : Beton

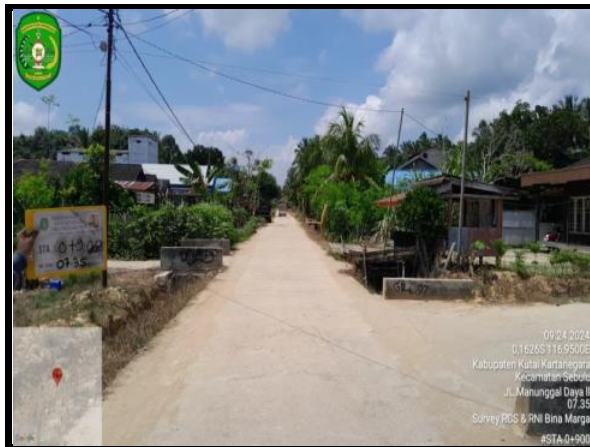
LOKASI : STA 0+900

KONDISI PERKERASAN : Sedang  
LEBAR PERKERASAN : 4 M  
TIPE PERKERASAN : Beton

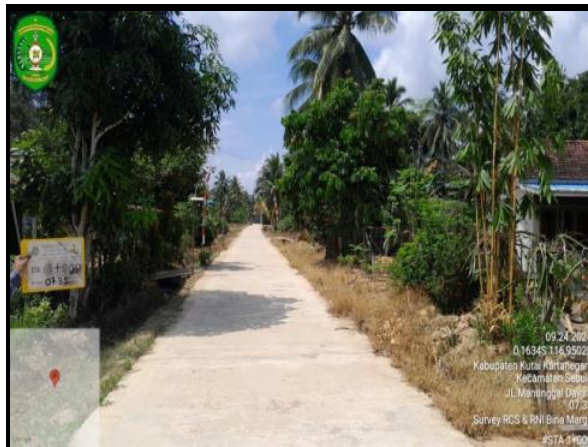
LOKASI : STA 1+000

KONDISI PERKERASAN : Sedang  
LEBAR PERKERASAN : 4 M  
TIPE PERKERASAN : Beton

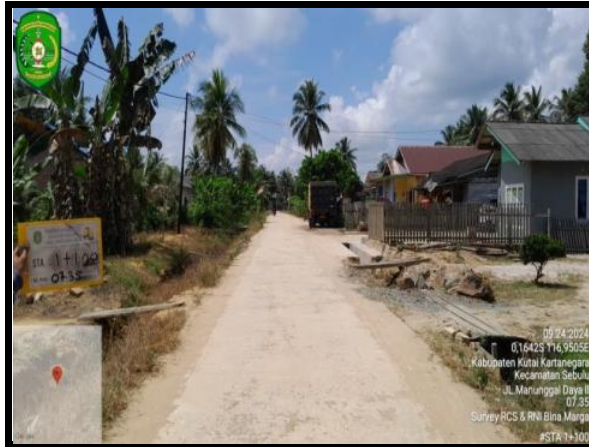
LOKASI : STA 1+100

KONDISI PERKERASAN : Rusak Ringan

LEBAR PERKERASAN : 4 M

TIPE PERKERASAN : Beton

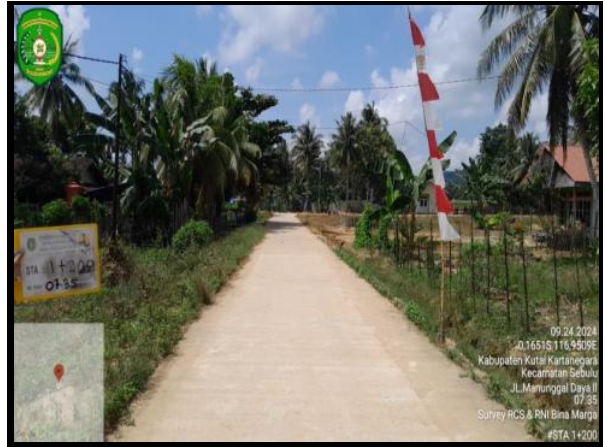
LOKASI : STA 1+200

KONDISI PERKERASAN : Baik

LEBAR PERKERASAN : 4 M

TIPE PERKERASAN : Beton

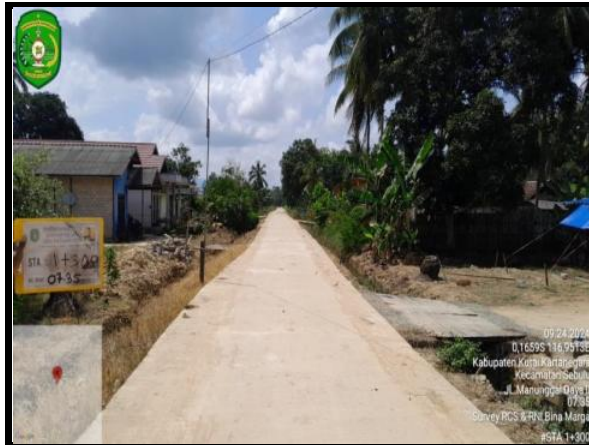
LOKASI : STA 1+300

KONDISI PERKERASAN : Baik

LEBAR PERKERASAN : 4 M

TIPE PERKERASAN : Beton

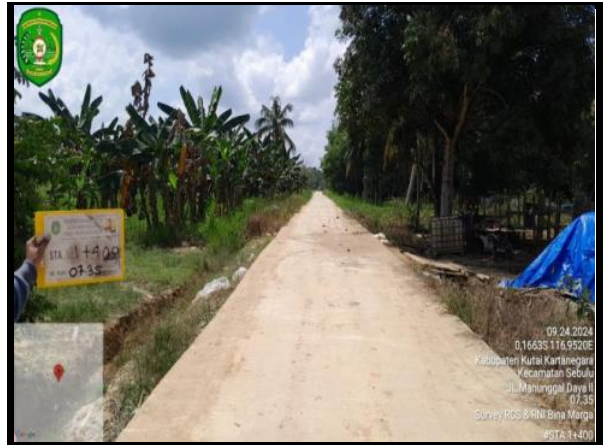
LOKASI : STA 1+400

KONDISI PERKERASAN : Baik

LEBAR PERKERASAN : 4 M

TIPE PERKERASAN : Beton

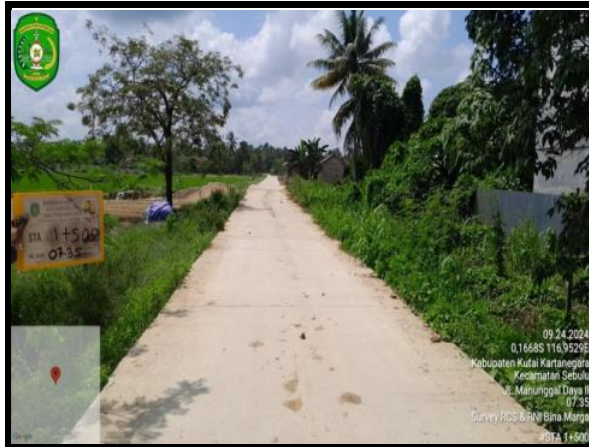
LOKASI : STA 1+500

KONDISI PERKERASAN : Baik  
LEBAR PERKERASAN : 4 M  
TIPE PERKERASAN : Beton

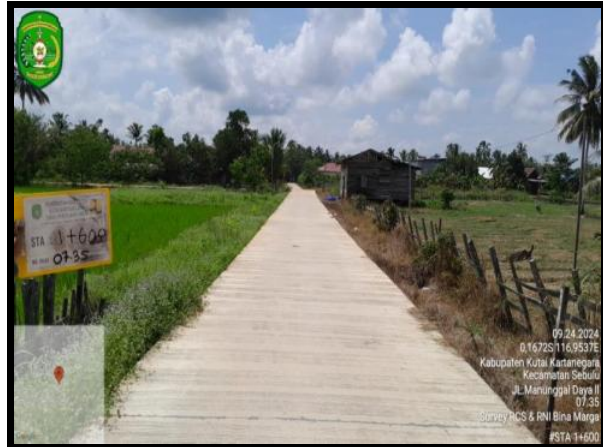
LOKASI : STA 1+600

KONDISI PERKERASAN : Baik  
LEBAR PERKERASAN : 4 M  
TIPE PERKERASAN : Beton

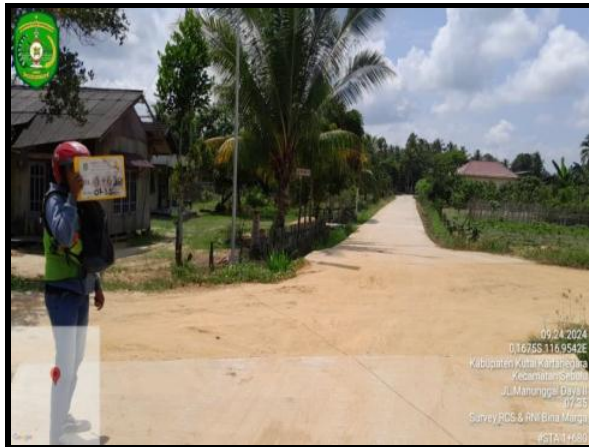
LOKASI : STA 1+680

KONDISI PERKERASAN : Baik  
LEBAR PERKERASAN : 4 M  
TIPE PERKERASAN : Beton
