**DINAS PEKERJAAN UMUM  
KABUPATEN KUTAI KARTANEGARA**

**FOTO SURVEY KONDISI JALAN KABUPATEN TAHUN 2024**

**RUAS JALAN : Jl. Manunggal Daya V**

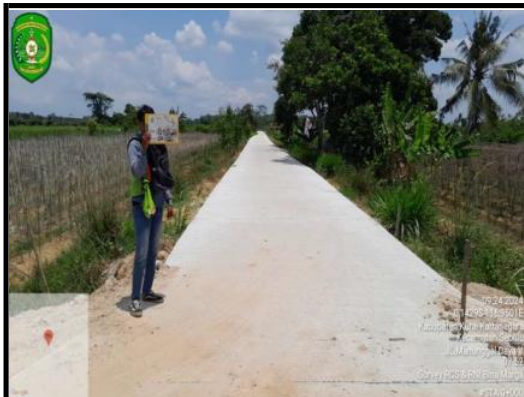
LOKASI : STA 0+000

KONDISI PERKERASAN : Baik  
LEBAR PERKERASAN : 4 M  
TIPE PERKERASAN : Beton

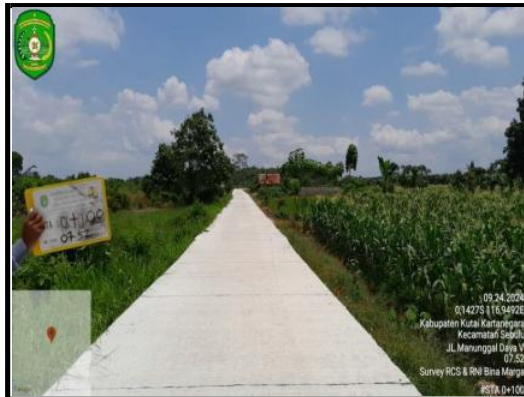
LOKASI : STA 0+100

KONDISI PERKERASAN : Baik  
LEBAR PERKERASAN : 4 M  
TIPE PERKERASAN : Beton

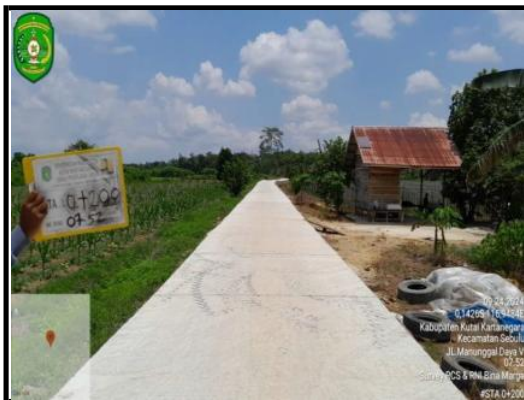
LOKASI : STA 0+200

KONDISI PERKERASAN : Baik  
LEBAR PERKERASAN : 4 M  
TIPE PERKERASAN : Beton

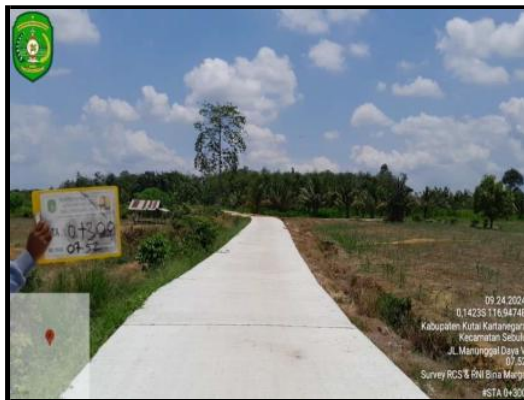
LOKASI : STA 0+300

KONDISI PERKERASAN : Baik  
LEBAR PERKERASAN : 4 M  
TIPE PERKERASAN : Beton

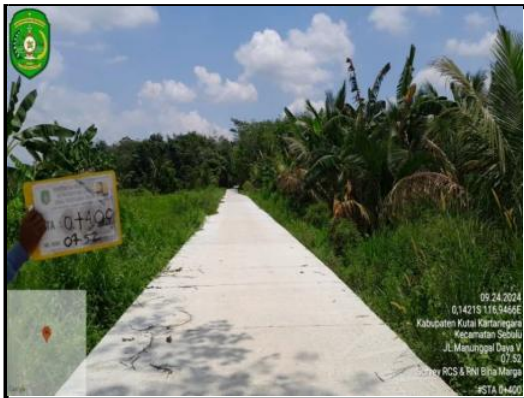
LOKASI :        **STA            0+400**

KONDISI PERKERASAN :        Baik

LEBAR PERKERASAN :        4        M

TIPE PERKERASAN :        Beton

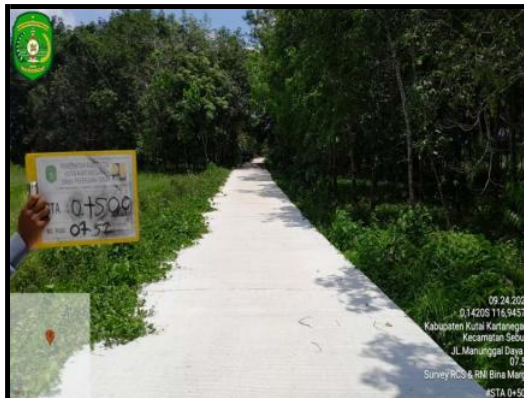
LOKASI :        **STA            0+500**

KONDISI PERKERASAN :        Baik

LEBAR PERKERASAN :        4        M

TIPE PERKERASAN :        Beton

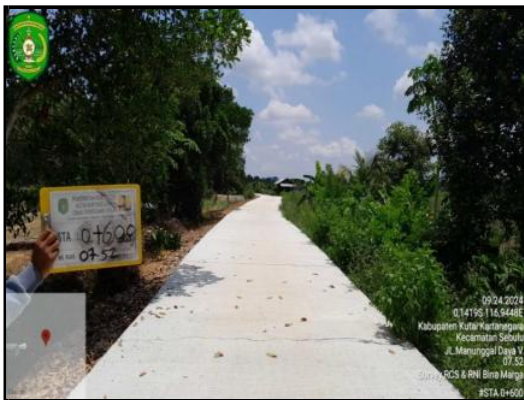
LOKASI :        **STA            0+600**

KONDISI PERKERASAN :        Baik

LEBAR PERKERASAN :        4        M

TIPE PERKERASAN :        Beton

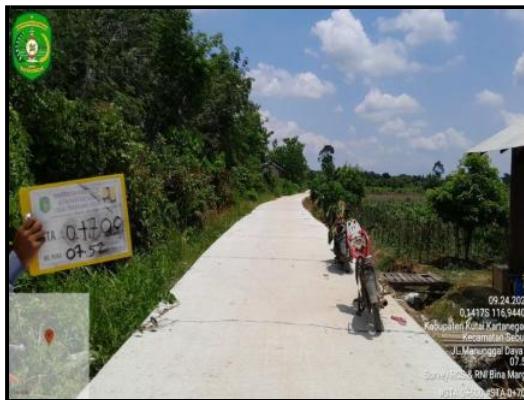
LOKASI :        **STA            0+700**

KONDISI PERKERASAN :        Baik

LEBAR PERKERASAN :        4        M

TIPE PERKERASAN :        Beton

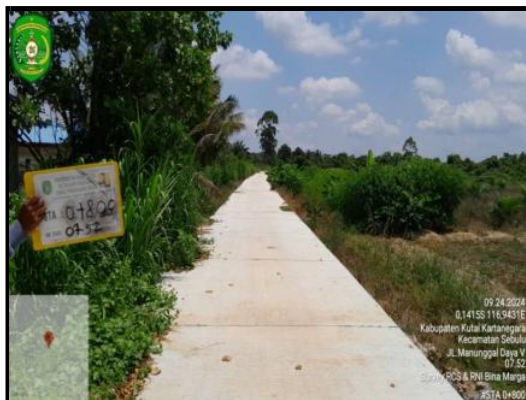
LOKASI : STA 0+800

KONDISI PERKERASAN : Baik  
LEBAR PERKERASAN : 4 M  
TIPE PERKERASAN : Beton

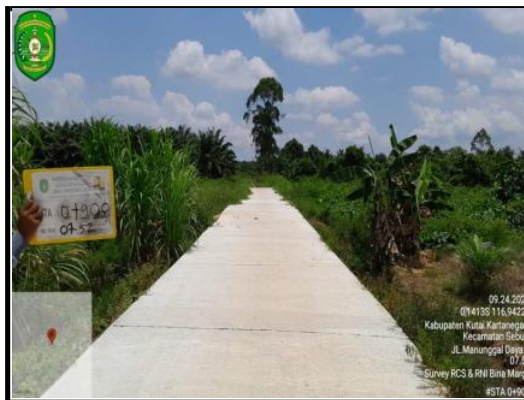
LOKASI : STA 0+900

KONDISI PERKERASAN : Baik  
LEBAR PERKERASAN : 4 M  
TIPE PERKERASAN : Beton

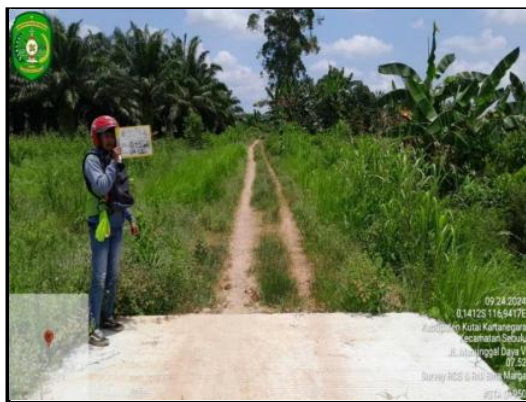
LOKASI : STA 1+000

KONDISI PERKERASAN : Rusak Berat  
LEBAR PERKERASAN : 3 M  
TIPE PERKERASAN : Kerikil

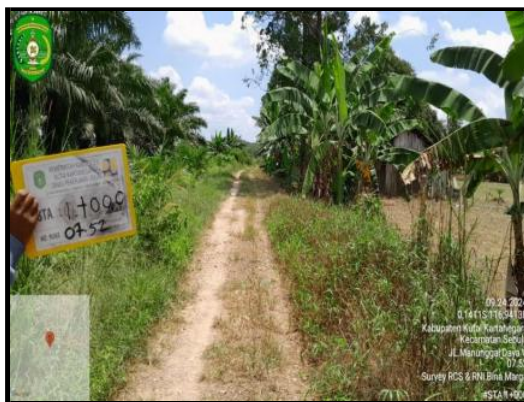
LOKASI : STA 1+100

KONDISI PERKERASAN : Rusak Berat  
LEBAR PERKERASAN : 3 M  
TIPE PERKERASAN : Kerikil

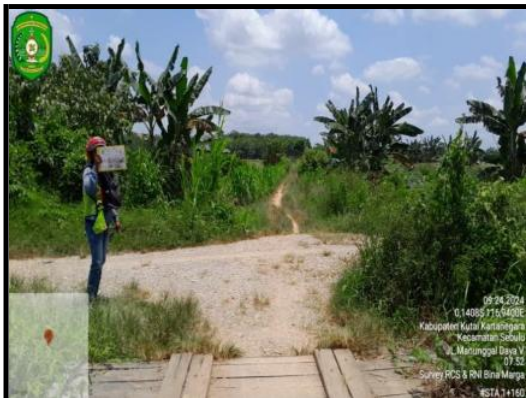
LOKASI :        **STA        1+160**

KONDISI PERKERASAN :        Rusak Berat

LEBAR PERKERASAN :        3        M

TIPE PERKERASAN :        Kerikil
