**DINAS PEKERJAAN UMUM  
KABUPATEN KUTAI KARTANEGARA**

**FOTO SURVEY KONDISI JALAN KABUPATEN TAHUN 2024**

**RUAS JALAN : Jl. Darmawan**

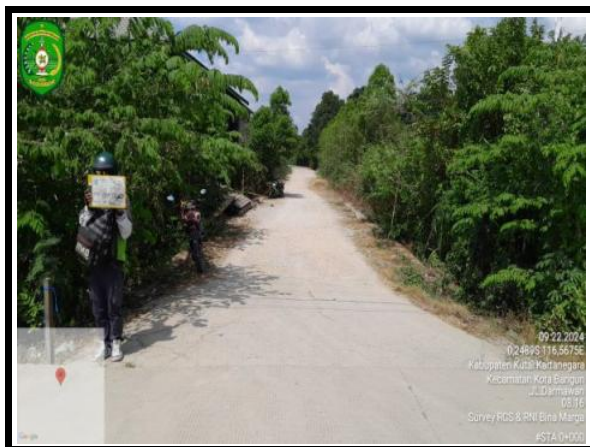
**LOKASI : STA 0+000**

**KONDISI PERKERASAN :** Rusak Berat  
**LEBAR PERKERASAN :** 5 M  
**TIPE PERKERASAN :** Beton

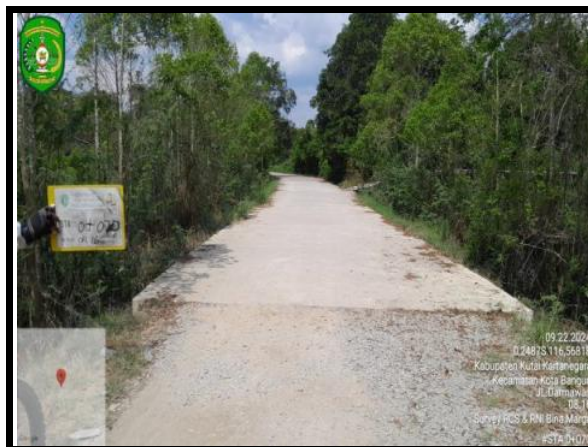
**LOKASI : STA 0+070**

**KONDISI PERKERASAN :** Baik  
**LEBAR PERKERASAN :** 5 M  
**TIPE PERKERASAN :** Beton

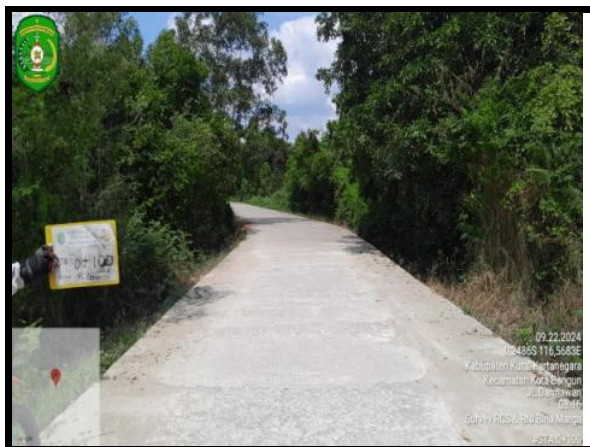
**LOKASI : STA 0+100**

**KONDISI PERKERASAN :** Baik  
**LEBAR PERKERASAN :** 5 M  
**TIPE PERKERASAN :** Beton

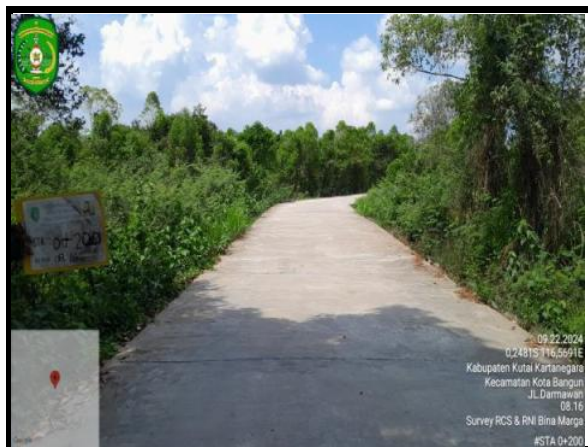
**LOKASI : STA 0+200**

**KONDISI PERKERASAN :** Baik  
**LEBAR PERKERASAN :** 5 M  
**TIPE PERKERASAN :** Beton

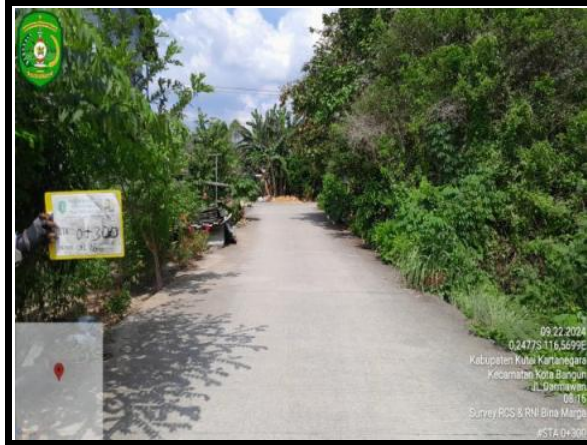
LOKASI : STA 0+300

KONDISI PERKERASAN : Baik  
LEBAR PERKERASAN : 5 M  
TIPE PERKERASAN : Beton

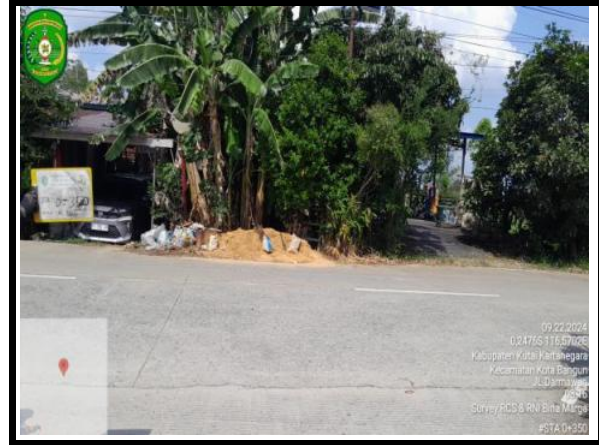
LOKASI : STA 0+350

KONDISI PERKERASAN : Baik  
LEBAR PERKERASAN : 5 M  
TIPE PERKERASAN : Beton
