**DINAS PEKERJAAN UMUM  
KABUPATEN KUTAI KARTANEGARA**

**FOTO SURVEY KONDISI JALAN KABUPATEN TAHUN 2024**

**RUAS JALAN : Jl. Menamang Kiri**

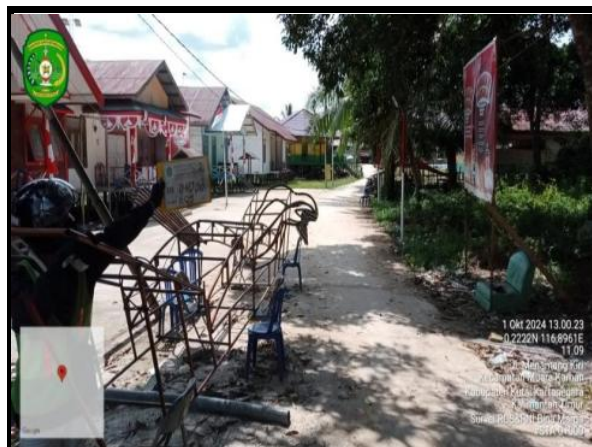
LOKASI : STA 0+000

KONDISI PERKERASAN : Baik  
LEBAR PERKERASAN : 4 M  
TIPE PERKERASAN : Beton

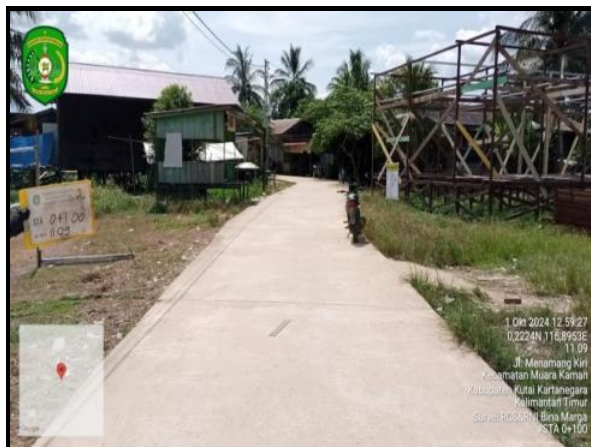
LOKASI : STA 0+100

KONDISI PERKERASAN : Baik  
LEBAR PERKERASAN : 4 M  
TIPE PERKERASAN : Beton

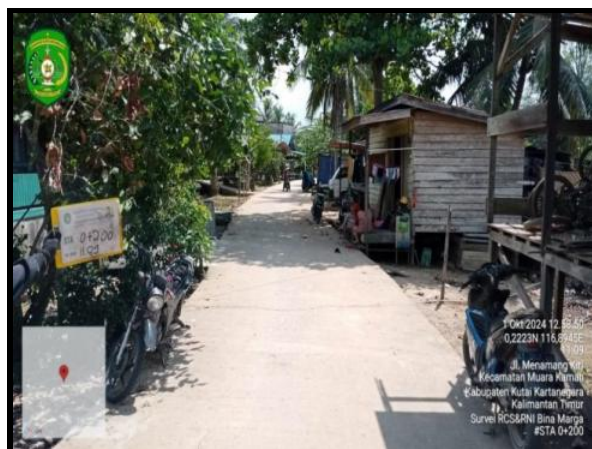
LOKASI : STA 0+200

KONDISI PERKERASAN : Baik  
LEBAR PERKERASAN : 4 M  
TIPE PERKERASAN : Beton

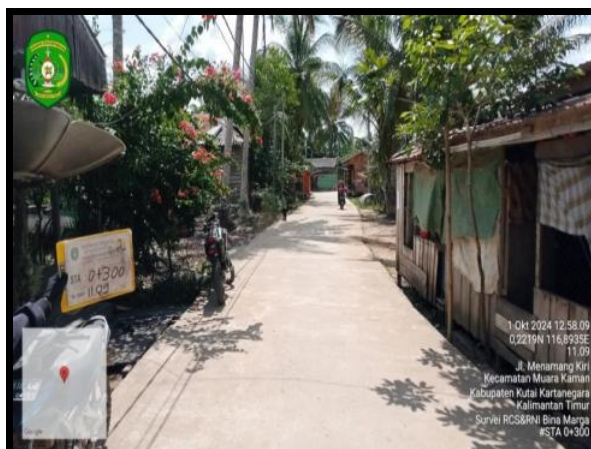
LOKASI : STA 0+300

KONDISI PERKERASAN : Baik  
LEBAR PERKERASAN : 4 M  
TIPE PERKERASAN : Beton

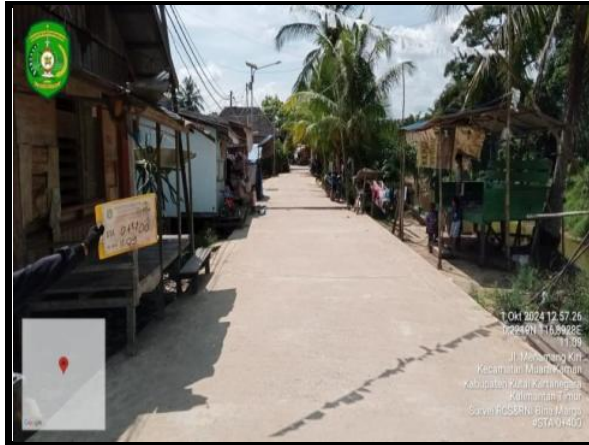
LOKASI : STA 0+400

KONDISI PERKERASAN : Baik  
LEBAR PERKERASAN : 4 M  
TIPE PERKERASAN : Aspal

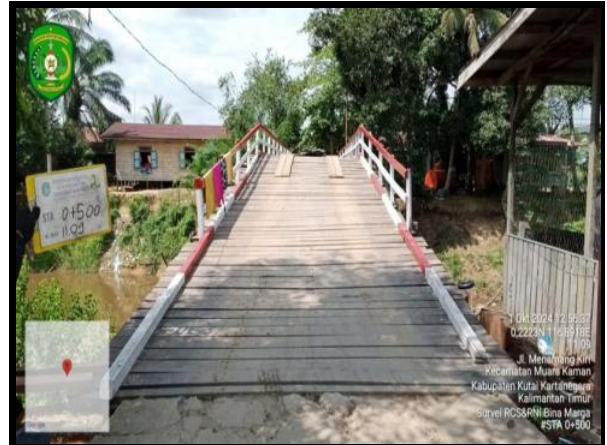
LOKASI : STA 0+500

KONDISI PERKERASAN : Sedang  
LEBAR PERKERASAN : 3.5 M  
TIPE PERKERASAN : Aspal

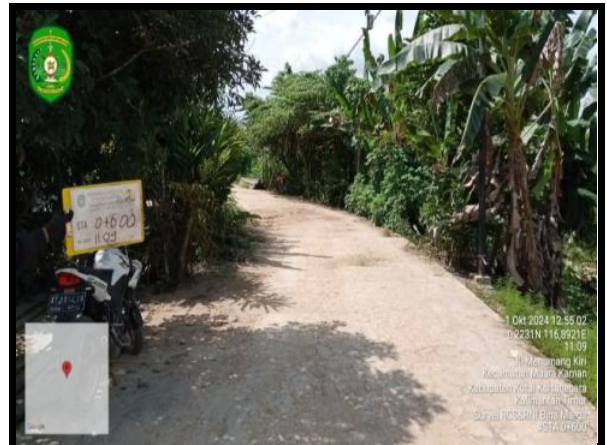
LOKASI : STA 0+600

KONDISI PERKERASAN : Rusak Ringan  
LEBAR PERKERASAN : 5 M  
TIPE PERKERASAN : Beton

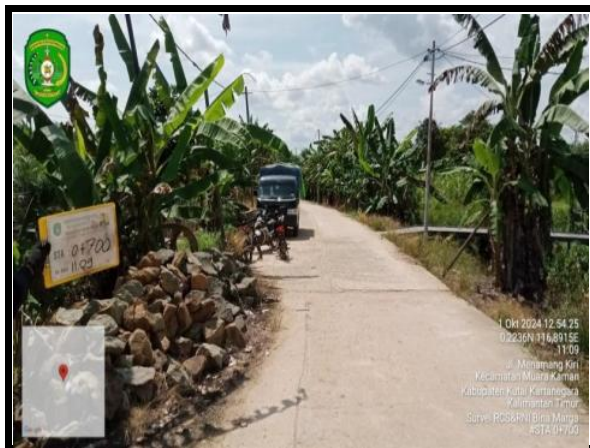
LOKASI : STA 0+700

KONDISI PERKERASAN : Baik  
LEBAR PERKERASAN : 5 M  
TIPE PERKERASAN : Beton

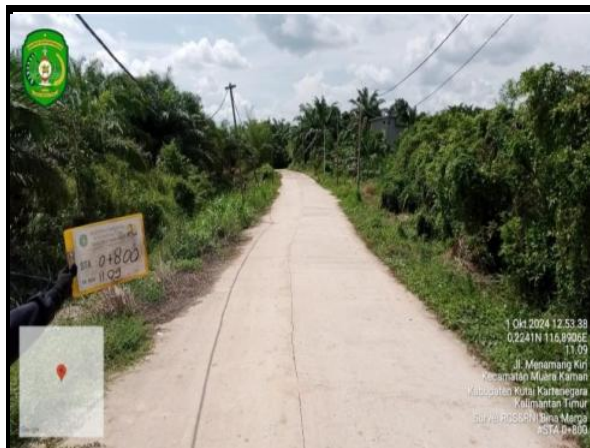
LOKASI : STA 0+800

KONDISI PERKERASAN : Sedang  
LEBAR PERKERASAN : 5 M  
TIPE PERKERASAN : Beton

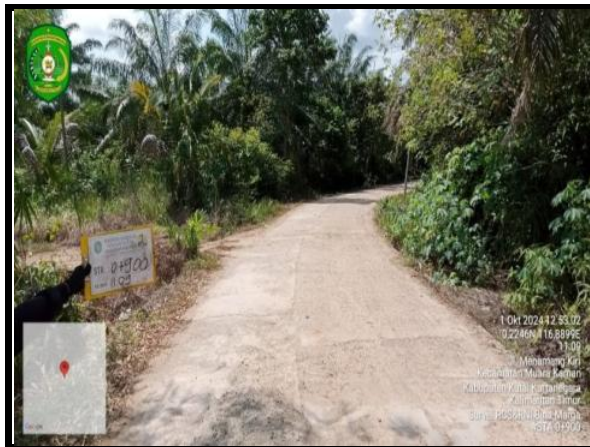
LOKASI : STA 0+900

KONDISI PERKERASAN : Rusak Ringan  
LEBAR PERKERASAN : 5 M  
TIPE PERKERASAN : Beton

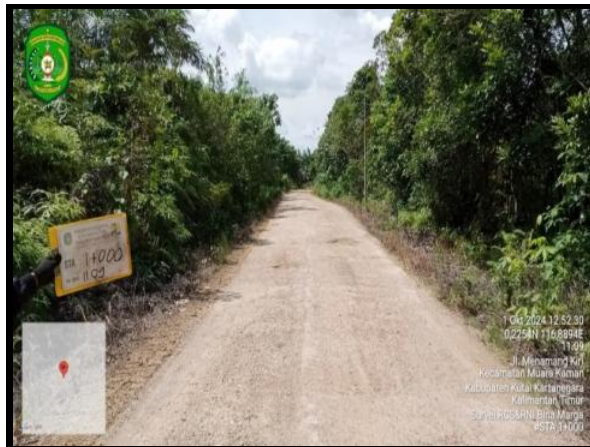
LOKASI : STA 1+000

KONDISI PERKERASAN : Rusak Ringan  
LEBAR PERKERASAN : 5 M  
TIPE PERKERASAN : Beton

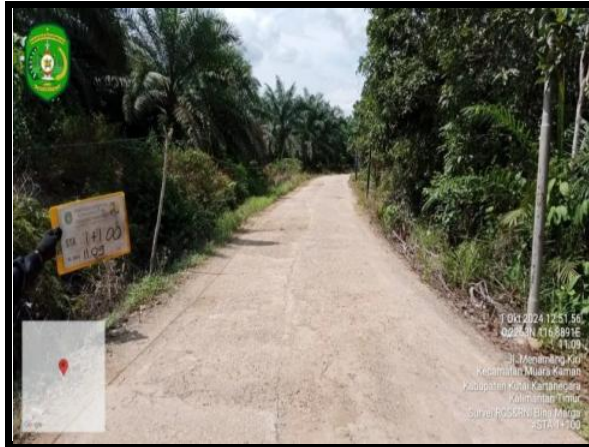
LOKASI : STA 1+100

KONDISI PERKERASAN : Rusak Ringan  
LEBAR PERKERASAN : 5 M  
TIPE PERKERASAN : Beton

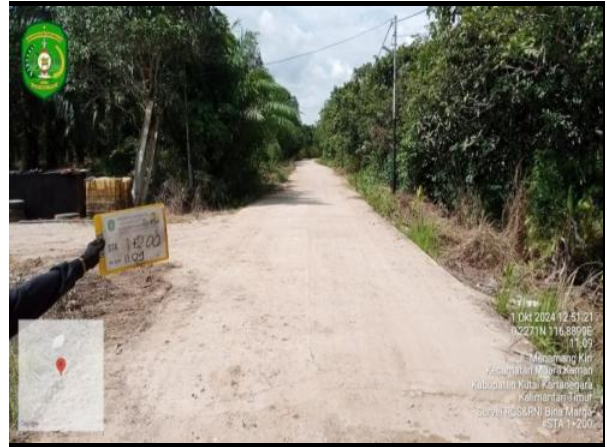
LOKASI : STA 1+200

KONDISI PERKERASAN : Baik  
LEBAR PERKERASAN : 5 M  
TIPE PERKERASAN : Beton

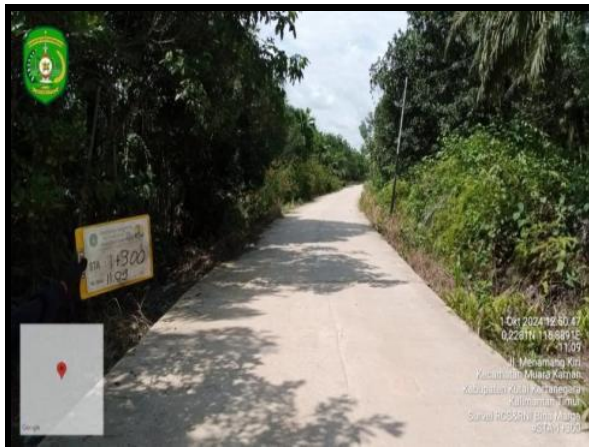
LOKASI : STA 1+300

KONDISI PERKERASAN : Baik  
LEBAR PERKERASAN : 5 M  
TIPE PERKERASAN : Beton

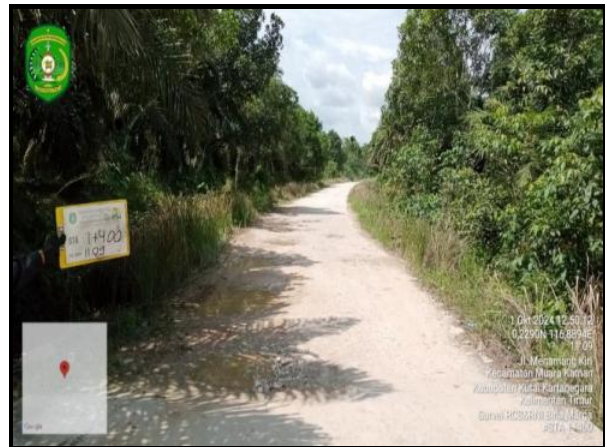
LOKASI : STA 1+400

KONDISI PERKERASAN : Rusak Berat  
LEBAR PERKERASAN : 5 M  
TIPE PERKERASAN : Kerikil

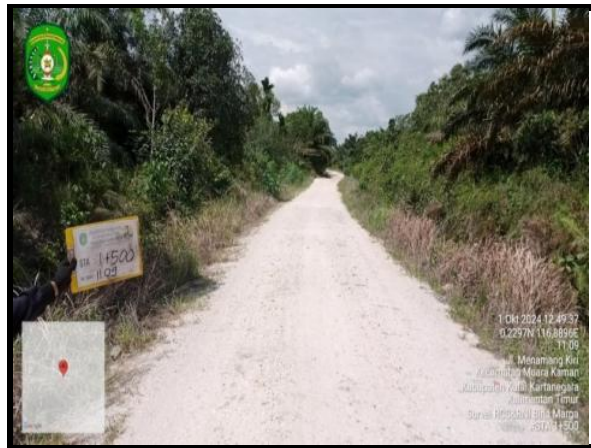
LOKASI : STA 1+500

KONDISI PERKERASAN : Rusak Berat  
LEBAR PERKERASAN : 5 M  
TIPE PERKERASAN : Kerikil

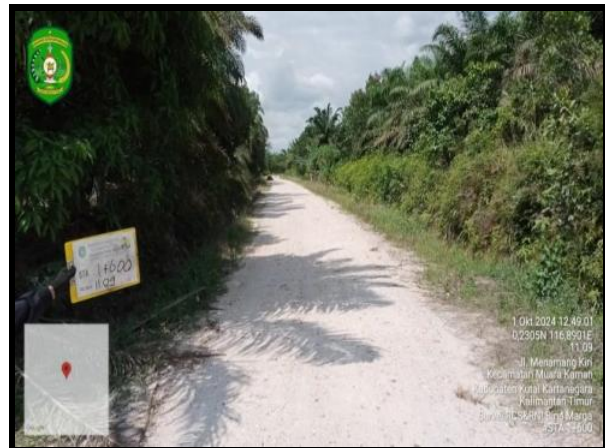
LOKASI : STA 1+600

KONDISI PERKERASAN : Rusak Berat  
LEBAR PERKERASAN : 5 M  
TIPE PERKERASAN : Kerikil

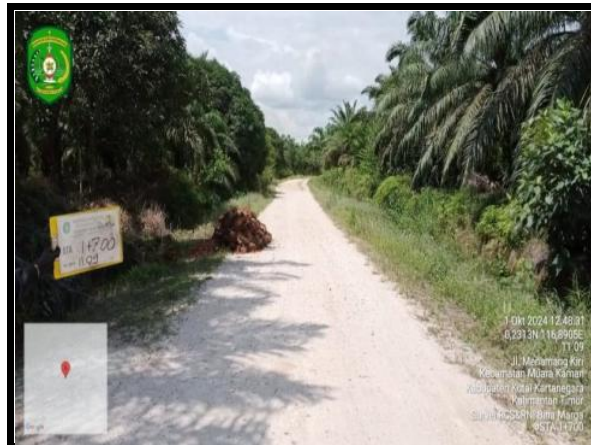
LOKASI : STA 1+700

KONDISI PERKERASAN : Rusak Berat  
LEBAR PERKERASAN : 5 M  
TIPE PERKERASAN : Kerikil

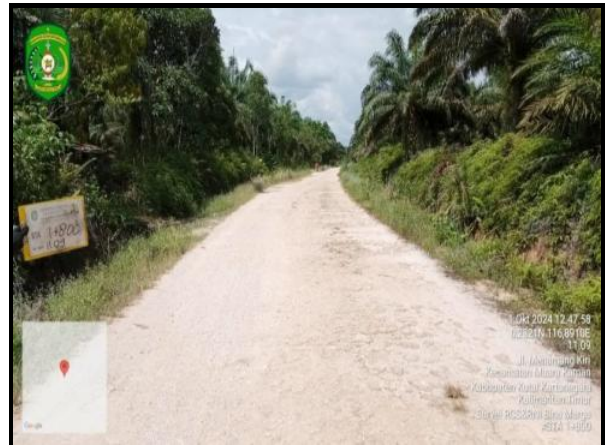
LOKASI : STA 1+800

KONDISI PERKERASAN : Rusak Berat  
LEBAR PERKERASAN : 5 M  
TIPE PERKERASAN : Kerikil

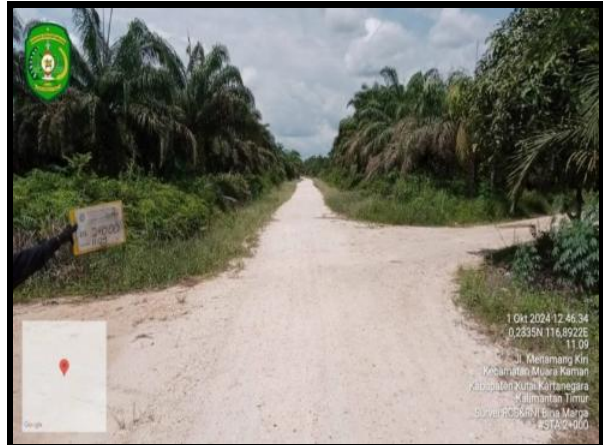
LOKASI : STA 2+000

KONDISI PERKERASAN : Rusak Berat  
LEBAR PERKERASAN : 5 M  
TIPE PERKERASAN : Kerikil

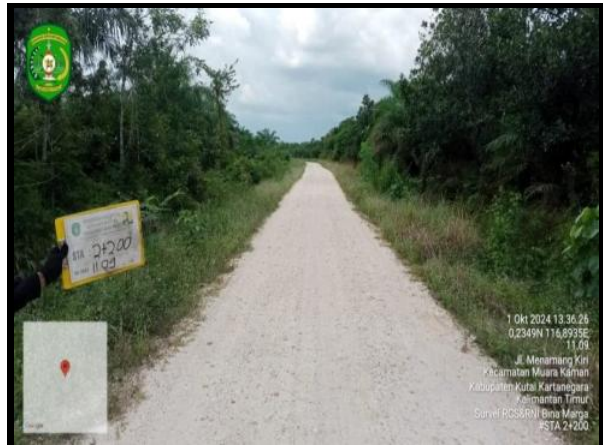
LOKASI : STA 2+200

KONDISI PERKERASAN : Rusak Berat  
LEBAR PERKERASAN : 5 M  
TIPE PERKERASAN : Kerikil

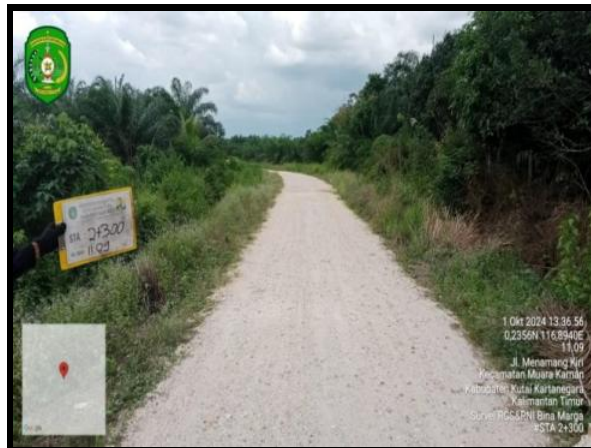
LOKASI : STA 2+300

KONDISI PERKERASAN : Rusak Berat  
LEBAR PERKERASAN : 5 M  
TIPE PERKERASAN : Kerikil

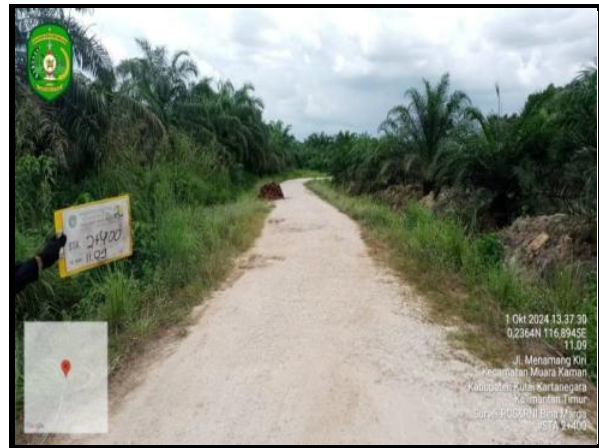
LOKASI : STA 2+400

KONDISI PERKERASAN : Rusak Berat  
LEBAR PERKERASAN : 5 M  
TIPE PERKERASAN : Kerikil

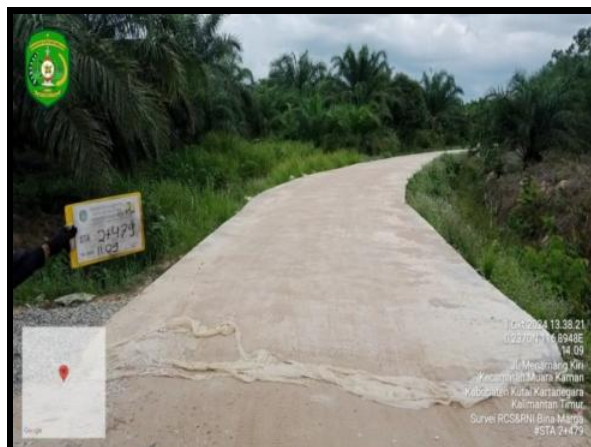
LOKASI : STA 2+479

KONDISI PERKERASAN : Baik  
LEBAR PERKERASAN : 5 M  
TIPE PERKERASAN : Beton

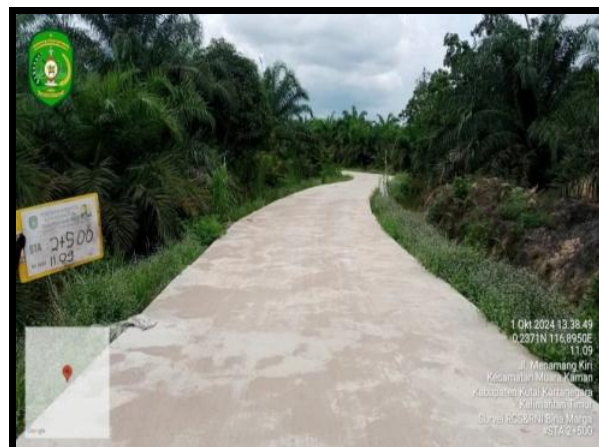
LOKASI : STA 2+500

KONDISI PERKERASAN : Baik  
LEBAR PERKERASAN : 5 M  
TIPE PERKERASAN : Beton

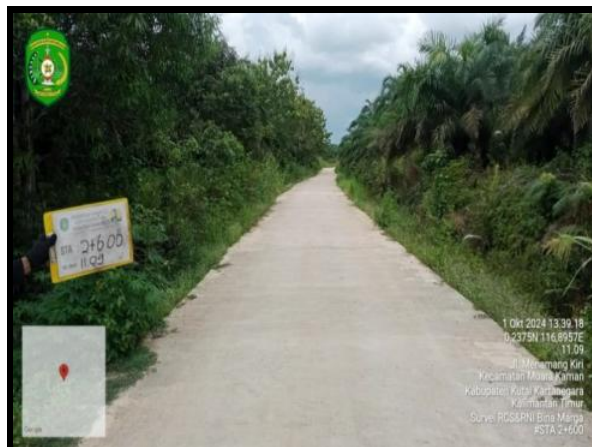
LOKASI : STA 2+600

KONDISI PERKERASAN : Baik  
LEBAR PERKERASAN : 5 M  
TIPE PERKERASAN : Beton

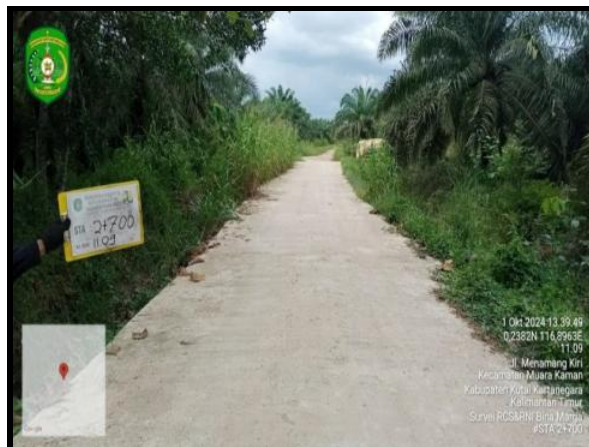
LOKASI : STA 2+700

KONDISI PERKERASAN : Baik  
LEBAR PERKERASAN : 5 M  
TIPE PERKERASAN : Beton

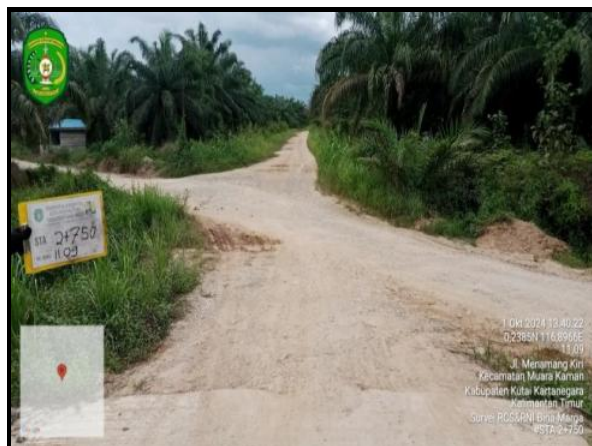
LOKASI : STA 2+750

KONDISI PERKERASAN : Rusak Berat  
LEBAR PERKERASAN : 6 M  
TIPE PERKERASAN : Kerikil

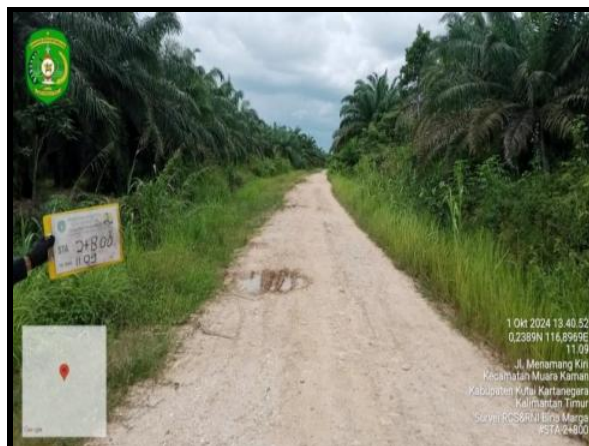
LOKASI : STA 2+800

KONDISI PERKERASAN : Rusak Berat  
LEBAR PERKERASAN : 6 M  
TIPE PERKERASAN : Kerikil

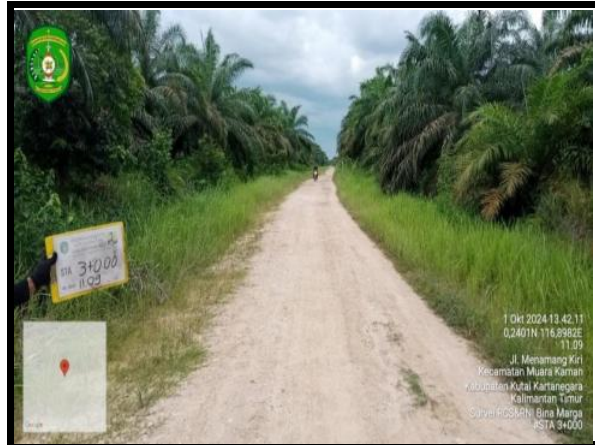
LOKASI : STA 3+000

KONDISI PERKERASAN : Rusak Berat  
LEBAR PERKERASAN : 6 M  
TIPE PERKERASAN : Kerikil

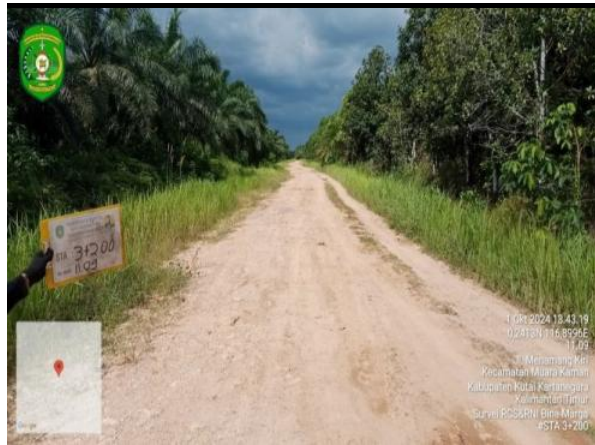
LOKASI : STA 3+200

KONDISI PERKERASAN : Rusak Berat  
LEBAR PERKERASAN : 6 M  
TIPE PERKERASAN : Kerikil

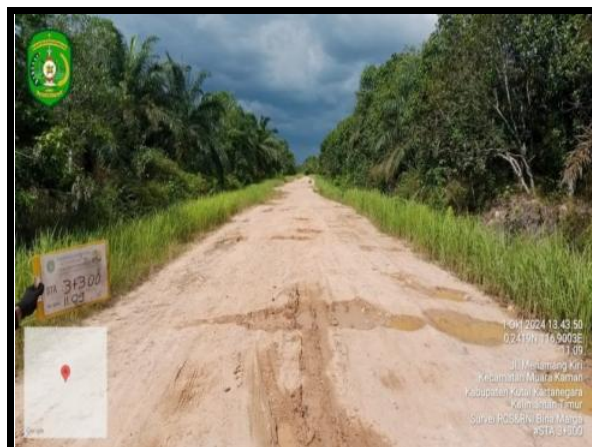
LOKASI : STA 3+300

KONDISI PERKERASAN : Rusak Berat  
LEBAR PERKERASAN : 6 M  
TIPE PERKERASAN : Kerikil

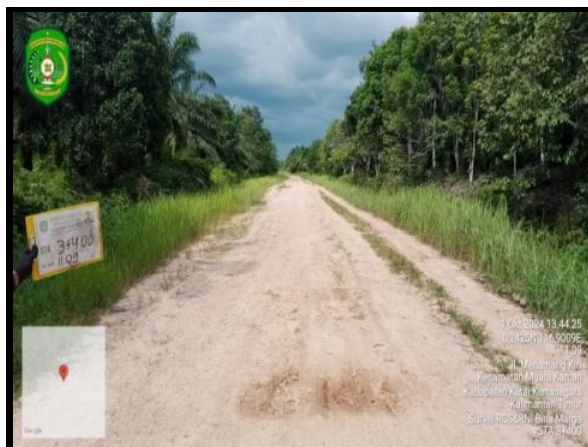
LOKASI : STA 3+400

KONDISI PERKERASAN : Rusak Berat  
LEBAR PERKERASAN : 6 M  
TIPE PERKERASAN : Kerikil

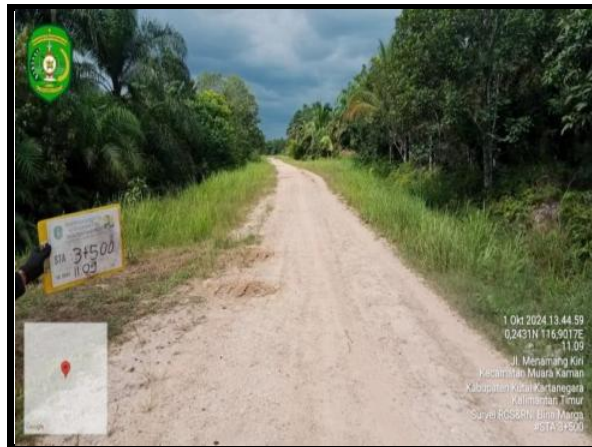
LOKASI : STA 3+500

KONDISI PERKERASAN : Rusak Berat  
LEBAR PERKERASAN : 6 M  
TIPE PERKERASAN : Kerikil

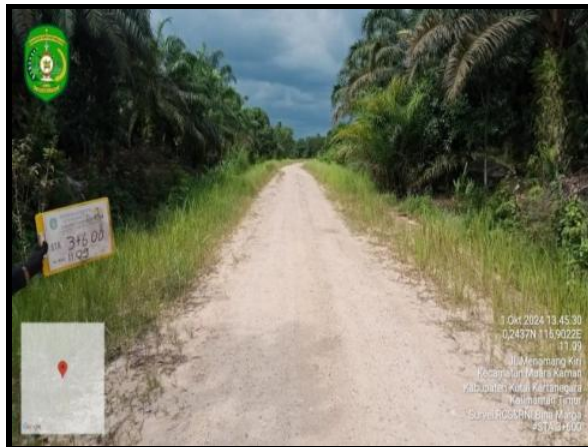
LOKASI : STA 3+600

KONDISI PERKERASAN : Rusak Berat  
LEBAR PERKERASAN : 6 M  
TIPE PERKERASAN : Kerikil

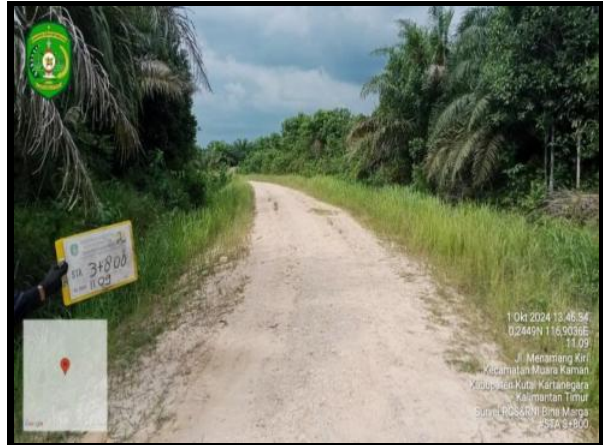
LOKASI : STA 3+800

KONDISI PERKERASAN : Rusak Berat  
LEBAR PERKERASAN : 6 M  
TIPE PERKERASAN : Kerikil

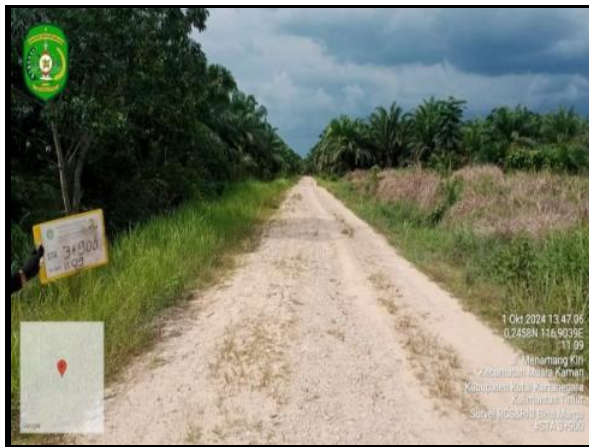
LOKASI : STA 3+900

KONDISI PERKERASAN : Rusak Berat  
LEBAR PERKERASAN : 6 M  
TIPE PERKERASAN : Kerikil

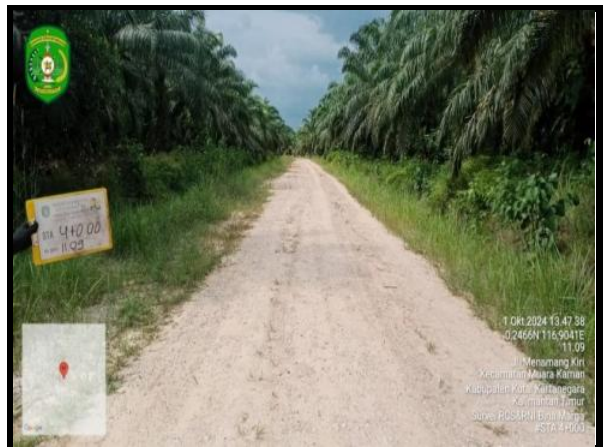
LOKASI : STA 4+000

KONDISI PERKERASAN : Rusak Berat  
LEBAR PERKERASAN : 6 M  
TIPE PERKERASAN : Kerikil

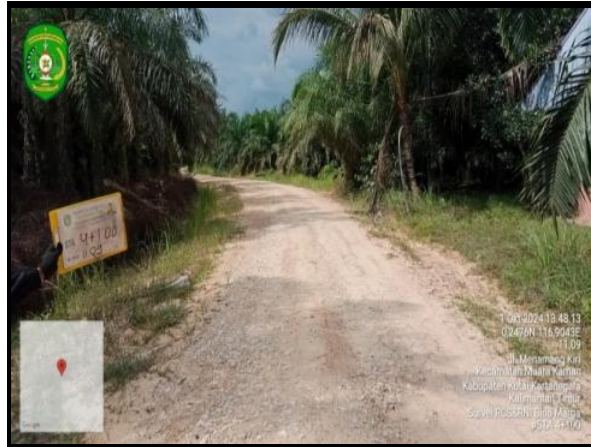
LOKASI : STA 4+100

KONDISI PERKERASAN : Rusak Berat  
LEBAR PERKERASAN : 6 M  
TIPE PERKERASAN : Kerikil

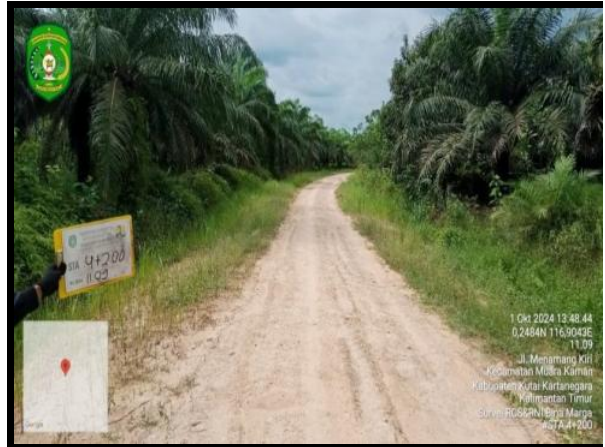
LOKASI : STA 4+200

KONDISI PERKERASAN : Rusak Berat  
LEBAR PERKERASAN : 6 M  
TIPE PERKERASAN : Kerikil

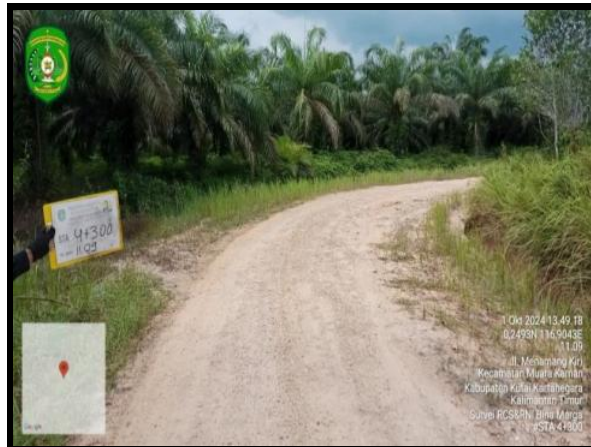
LOKASI : STA 4+300

KONDISI PERKERASAN : Rusak Berat  
LEBAR PERKERASAN : 6 M  
TIPE PERKERASAN : Kerikil

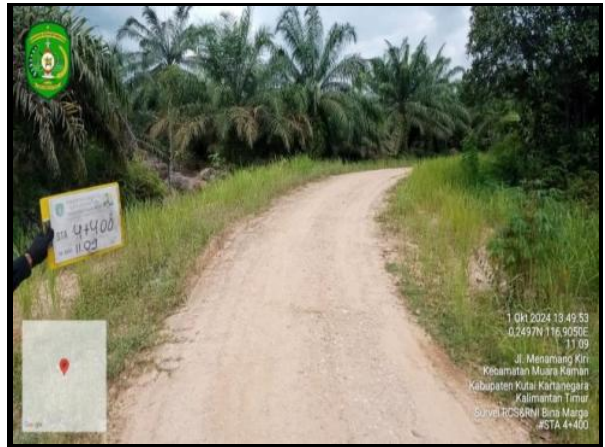
LOKASI : STA 4+400

KONDISI PERKERASAN : Rusak Berat  
LEBAR PERKERASAN : 6 M  
TIPE PERKERASAN : Kerikil

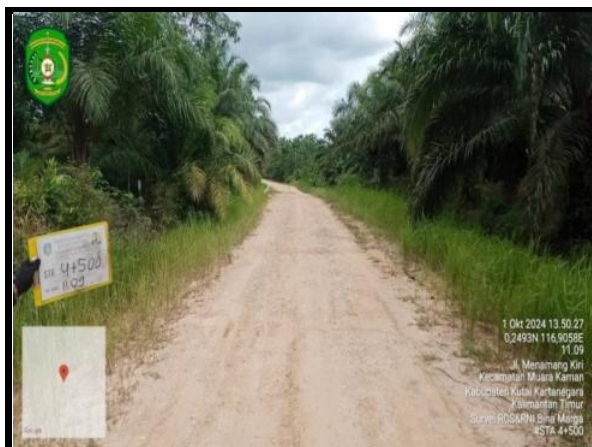
LOKASI : STA 4+500

KONDISI PERKERASAN : Rusak Berat  
LEBAR PERKERASAN : 6 M  
TIPE PERKERASAN : Kerikil

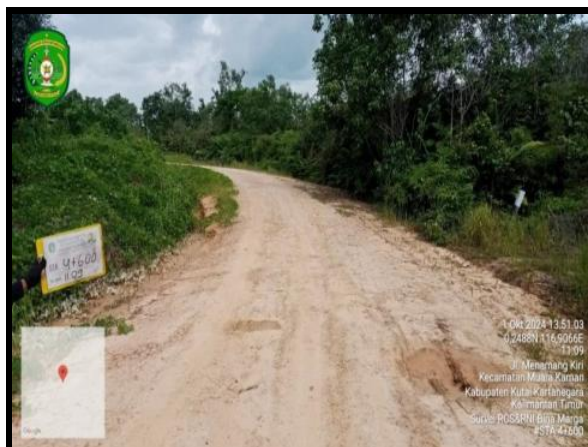
LOKASI : STA 4+600

KONDISI PERKERASAN : Rusak Berat  
LEBAR PERKERASAN : 6 M  
TIPE PERKERASAN : Kerikil

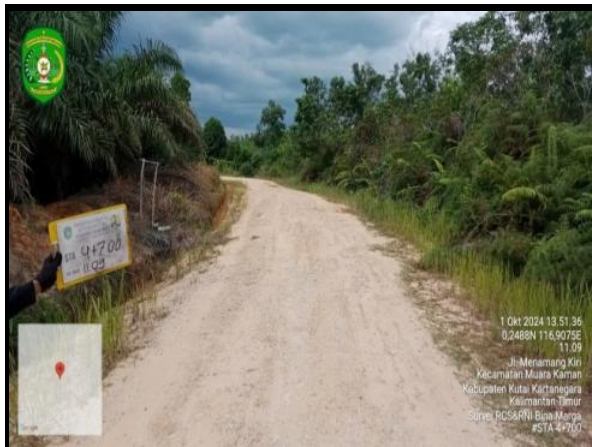
LOKASI : STA 4+700

KONDISI PERKERASAN : Rusak Berat  
LEBAR PERKERASAN : 6 M  
TIPE PERKERASAN : Kerikil

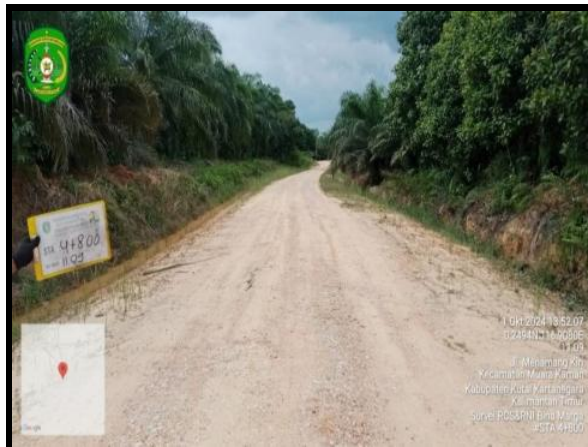
LOKASI : STA 4+800

KONDISI PERKERASAN : Rusak Berat  
LEBAR PERKERASAN : 6 M  
TIPE PERKERASAN : Kerikil

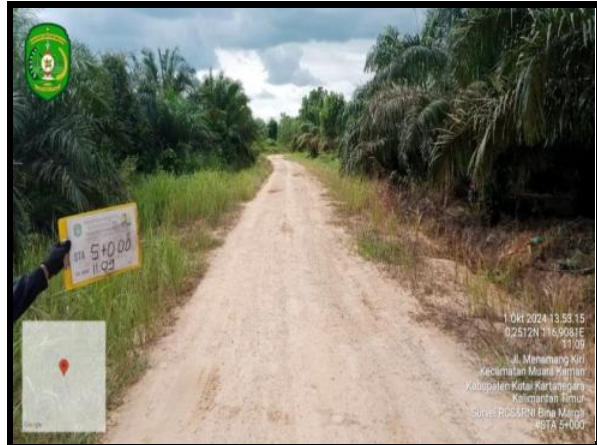
LOKASI : STA 5+000

KONDISI PERKERASAN : Rusak Berat  
LEBAR PERKERASAN : 6 M  
TIPE PERKERASAN : Kerikil

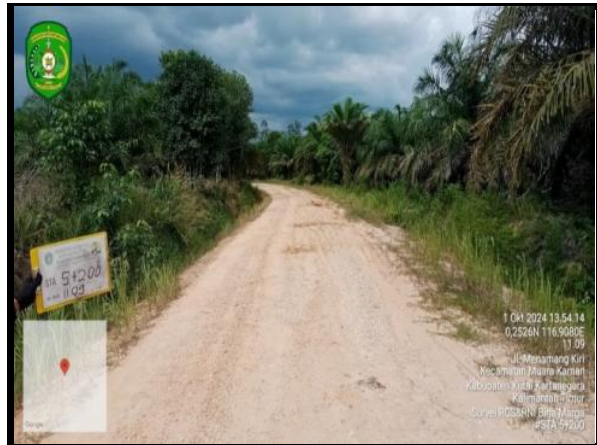
LOKASI : STA 5+200

KONDISI PERKERASAN : Rusak Berat  
LEBAR PERKERASAN : 6 M  
TIPE PERKERASAN : Kerikil

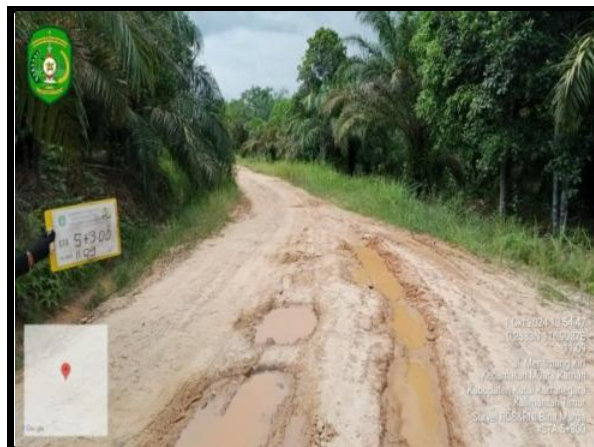
**LOKASI : STA 5+300**

**KONDISI PERKERASAN : Rusak Berat**  
**LEBAR PERKERASAN : 6 M**  
**TIPE PERKERASAN : Kerikil**

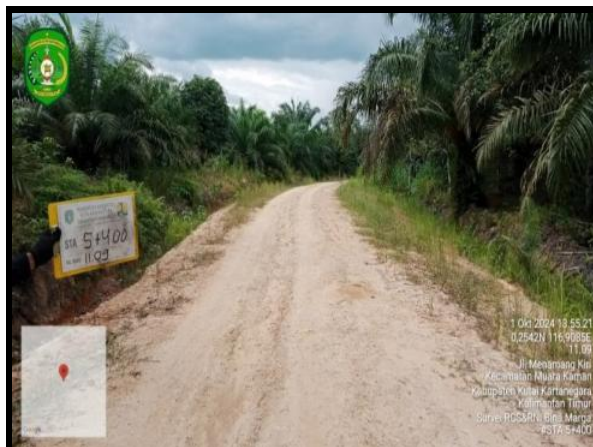
**LOKASI : STA 5+400**

**KONDISI PERKERASAN : Rusak Berat**  
**LEBAR PERKERASAN : 6 M**  
**TIPE PERKERASAN : Kerikil**

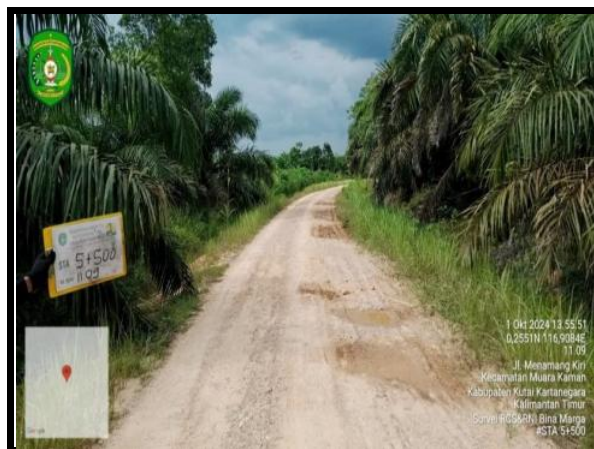
**LOKASI : STA 5+500**

**KONDISI PERKERASAN : Rusak Berat**  
**LEBAR PERKERASAN : 6 M**  
**TIPE PERKERASAN : Kerikil**

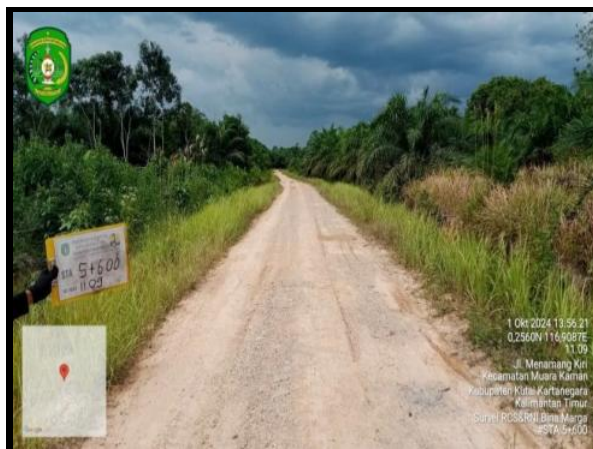
**LOKASI : STA 5+600**

**KONDISI PERKERASAN : Rusak Berat**  
**LEBAR PERKERASAN : 6 M**  
**TIPE PERKERASAN : Kerikil**

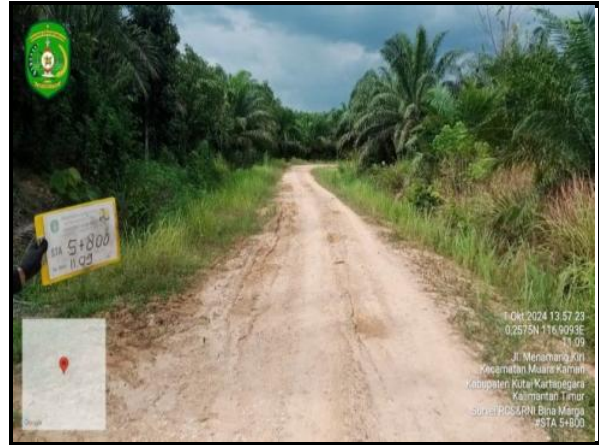
LOKASI : STA 5+800

KONDISI PERKERASAN : Rusak Berat  
LEBAR PERKERASAN : 6 M  
TIPE PERKERASAN : Kerikil

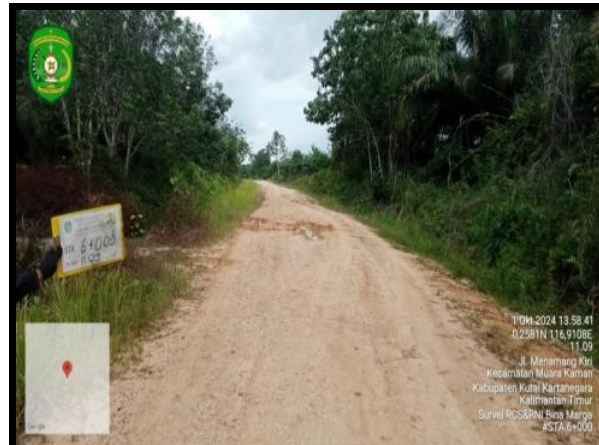
LOKASI : STA 6+000

KONDISI PERKERASAN : Rusak Berat  
LEBAR PERKERASAN : 6 M  
TIPE PERKERASAN : Kerikil

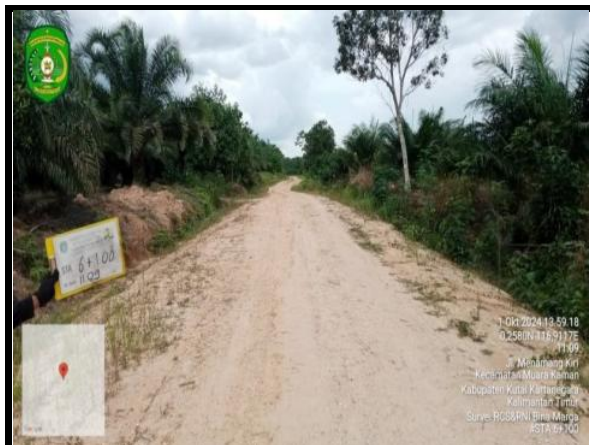
LOKASI : STA 6+100

KONDISI PERKERASAN : Rusak Berat  
LEBAR PERKERASAN : 6 M  
TIPE PERKERASAN : Kerikil

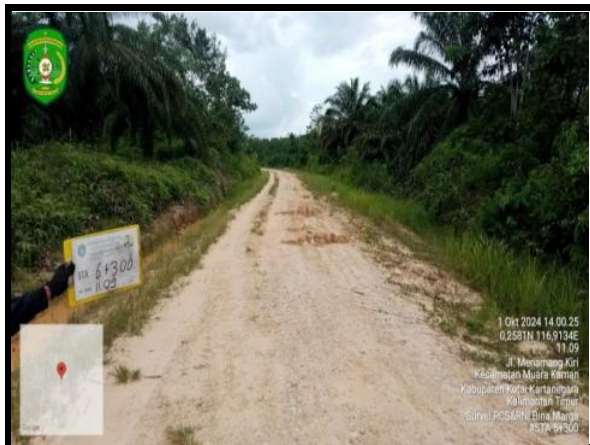
LOKASI : STA 6+300

KONDISI PERKERASAN : Rusak Berat  
LEBAR PERKERASAN : 6 M  
TIPE PERKERASAN : Kerikil

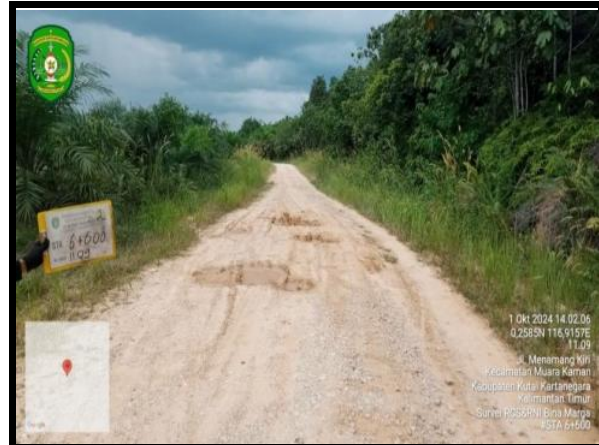
LOKASI : STA 6+600

KONDISI PERKERASAN : Rusak Berat  
LEBAR PERKERASAN : 6 M  
TIPE PERKERASAN : Kerikil

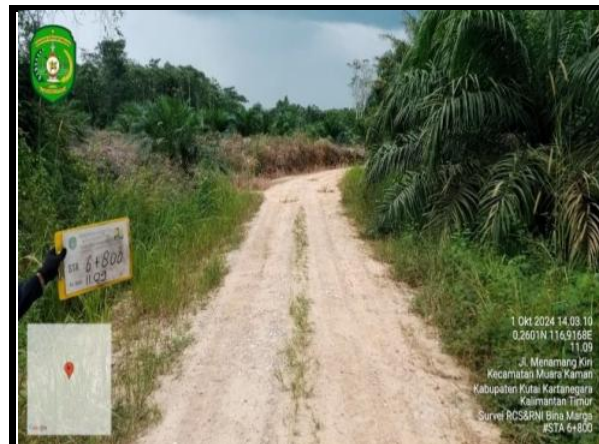
LOKASI : STA 6+800

KONDISI PERKERASAN : Rusak Berat  
LEBAR PERKERASAN : 6 M  
TIPE PERKERASAN : Kerikil

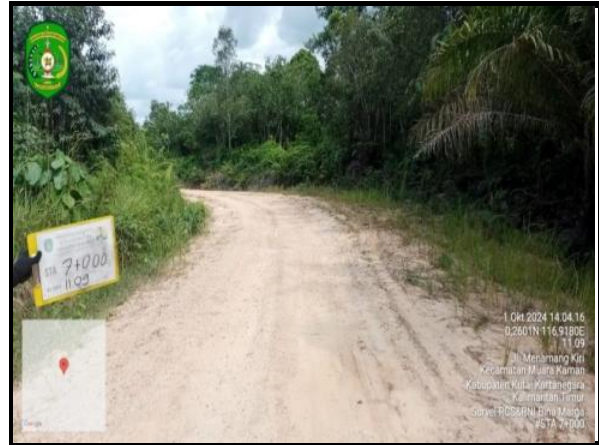
LOKASI : STA 7+000

KONDISI PERKERASAN : Rusak Berat  
LEBAR PERKERASAN : 6 M  
TIPE PERKERASAN : Kerikil

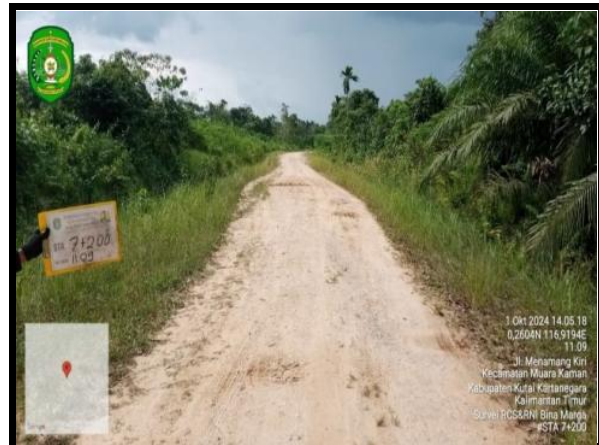
LOKASI : STA 7+200

KONDISI PERKERASAN : Rusak Berat  
LEBAR PERKERASAN : 6 M  
TIPE PERKERASAN : Kerikil

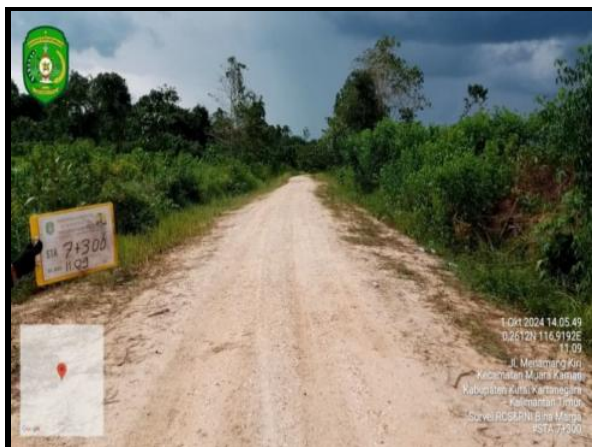
LOKASI : STA 7+300

KONDISI PERKERASAN : Rusak Berat

LEBAR PERKERASAN : 6 M

TIPE PERKERASAN : Kerikil

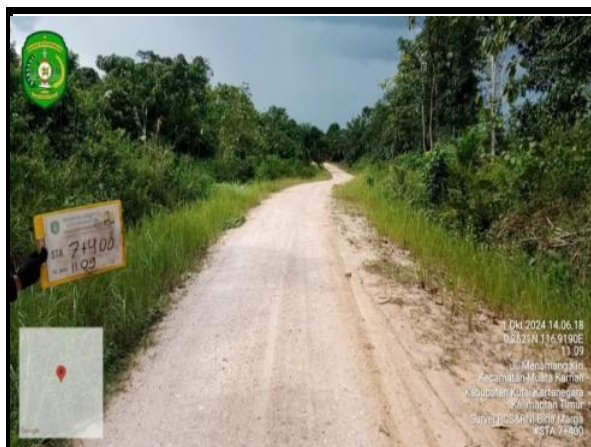
LOKASI : STA 7+400

KONDISI PERKERASAN : Rusak Berat

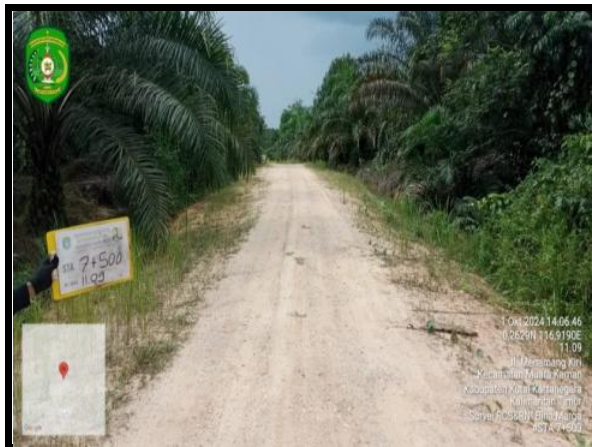
LOKASI : STA 7+500

KONDISI PERKERASAN : Rusak Berat

LEBAR PERKERASAN : 6 M

TIPE PERKERASAN : Kerikil

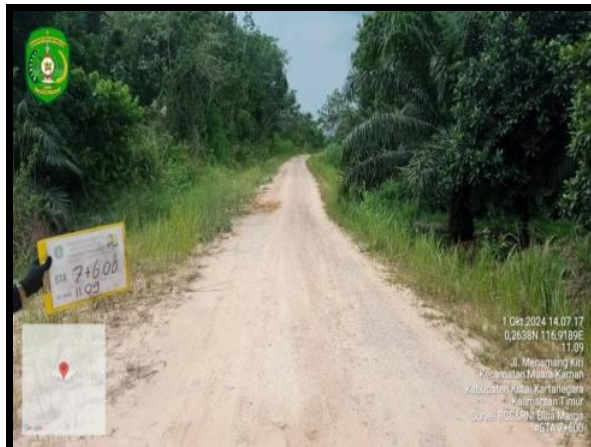
LOKASI : STA 7+600

KONDISI PERKERASAN : Rusak Berat

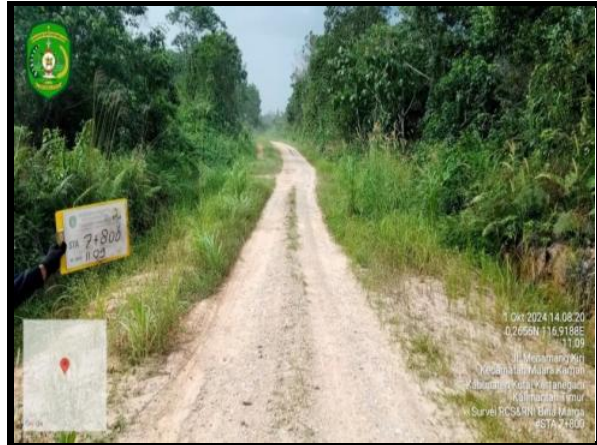
LOKASI : STA 7+800

KONDISI PERKERASAN : Rusak Berat  
LEBAR PERKERASAN : 6 M  
TIPE PERKERASAN : Kerikil

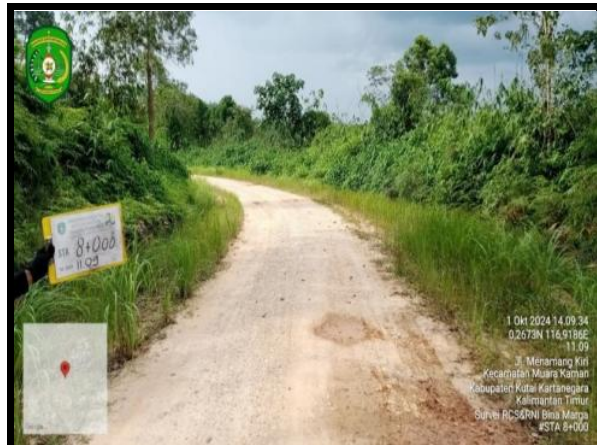
LOKASI : STA 8+000

KONDISI PERKERASAN : Rusak Berat  
LEBAR PERKERASAN : 6 M  
TIPE PERKERASAN : Kerikil

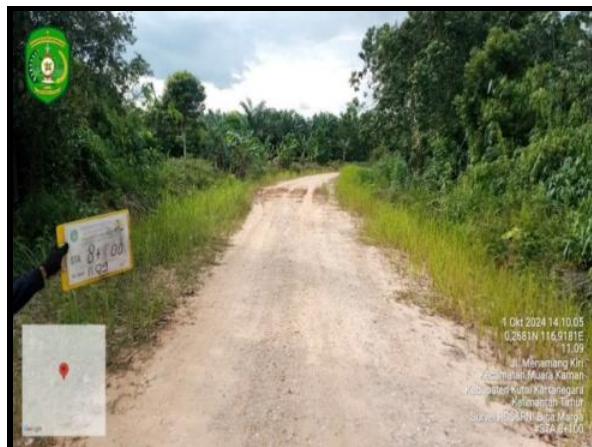
LOKASI : STA 8+100

KONDISI PERKERASAN : Rusak Berat  
LEBAR PERKERASAN : 6 M  
TIPE PERKERASAN : Kerikil

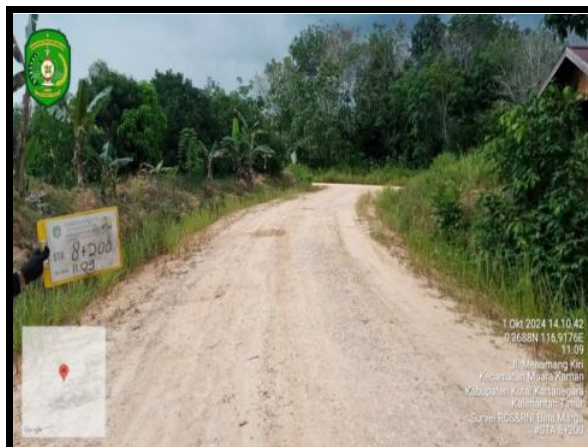
LOKASI : STA 8+200

KONDISI PERKERASAN : Rusak Berat  
LEBAR PERKERASAN : 6 M  
TIPE PERKERASAN : Kerikil

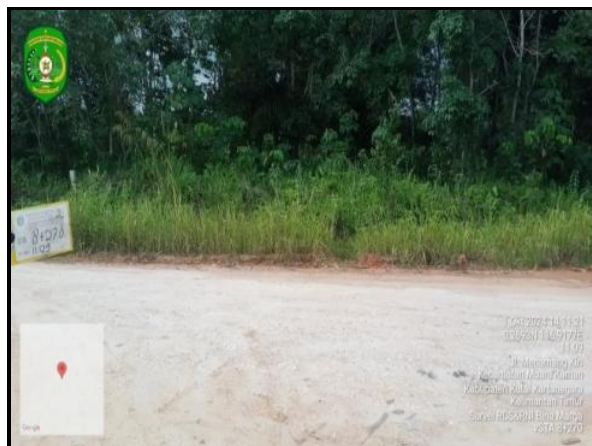
LOKASI : STA 8+270

KONDISI PERKERASAN : Rusak Berat  
LEBAR PERKERASAN : 6 M  
TIPE PERKERASAN : Kerikil
