**DINAS PEKERJAAN UMUM  
KABUPATEN KUTAI KARTANEGARA**

**FOTO SURVEY KONDISI JALAN KABUPATEN TAHUN 2024**

**RUAS JALAN : Jl. Poros Muara Kembang**

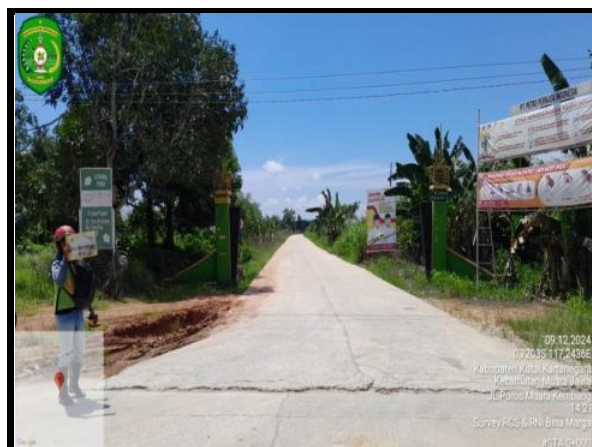
LOKASI : STA 0+000

KONDISI PERKERASAN : Baik  
LEBAR PERKERASAN : 6 M  
TIPE PERKERASAN : Beton

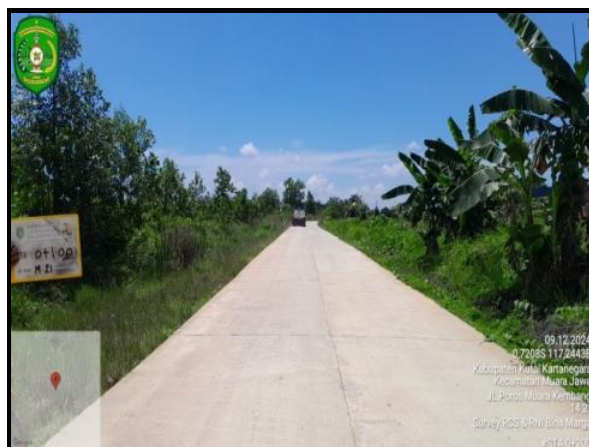
LOKASI : STA 0+100

KONDISI PERKERASAN : Baik  
LEBAR PERKERASAN : 6 M  
TIPE PERKERASAN : Beton

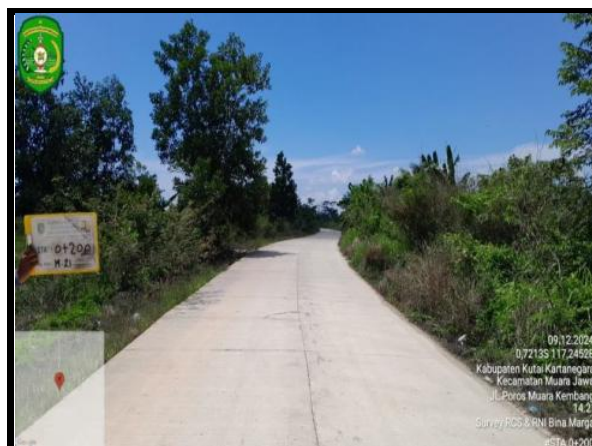
LOKASI : STA 0+200

KONDISI PERKERASAN : Baik  
LEBAR PERKERASAN : 6 M  
TIPE PERKERASAN : Beton

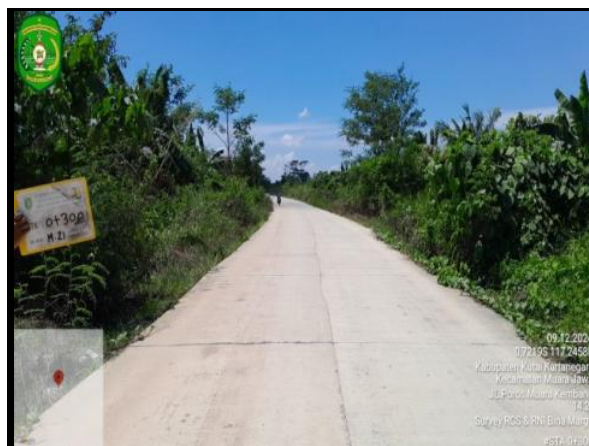
LOKASI : STA 0+300

KONDISI PERKERASAN : Baik  
LEBAR PERKERASAN : 6 M  
TIPE PERKERASAN : Beton

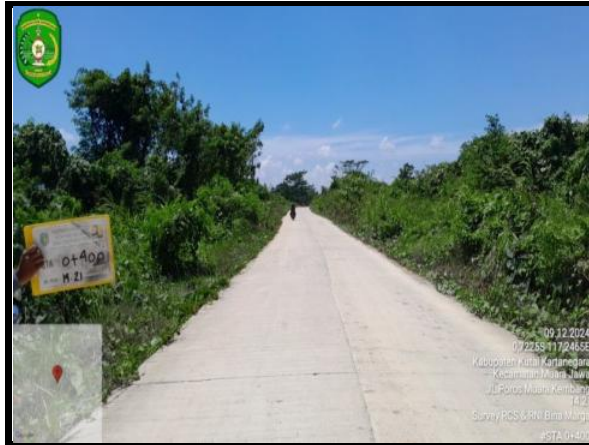
LOKASI : STA 0+400

KONDISI PERKERASAN : Baik  
LEBAR PERKERASAN : 6 M  
TIPE PERKERASAN : Beton

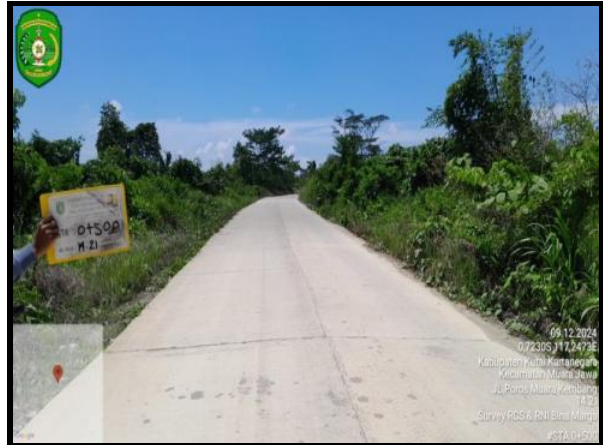
LOKASI : STA 0+500

KONDISI PERKERASAN : Baik  
LEBAR PERKERASAN : 6 M  
TIPE PERKERASAN : Beton

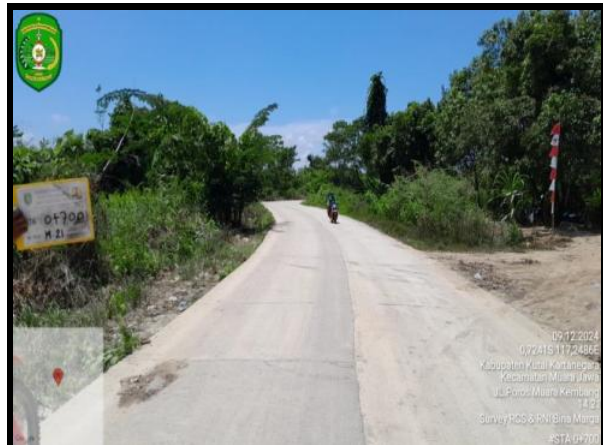
LOKASI : STA 0+700

KONDISI PERKERASAN : Baik  
LEBAR PERKERASAN : 6 M  
TIPE PERKERASAN : Beton

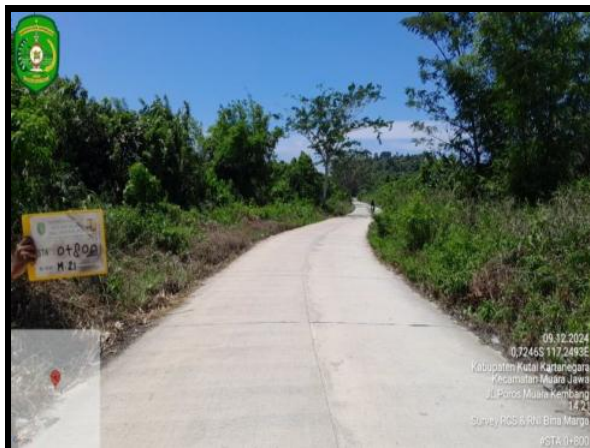
LOKASI : STA 0+800

KONDISI PERKERASAN : Baik  
LEBAR PERKERASAN : 6 M  
TIPE PERKERASAN : Beton

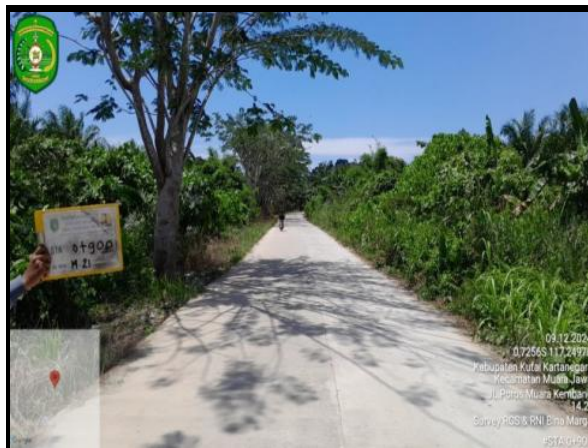
LOKASI : STA 0+900

KONDISI PERKERASAN : Baik  
LEBAR PERKERASAN : 6 M  
TIPE PERKERASAN : Beton

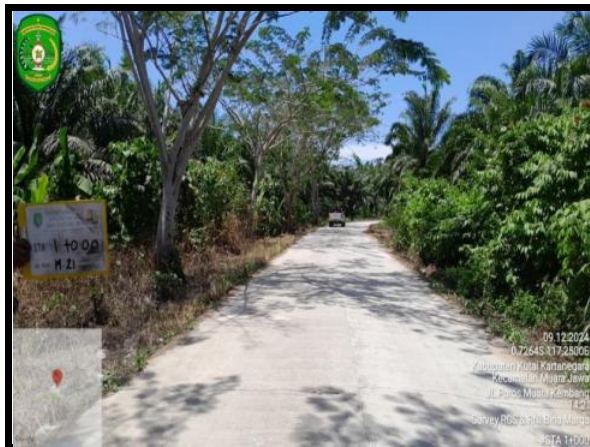
LOKASI : STA 1+000

KONDISI PERKERASAN : Baik  
LEBAR PERKERASAN : 6 M  
TIPE PERKERASAN : Beton

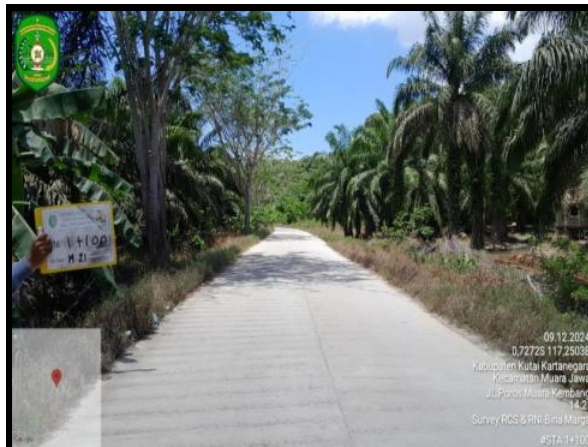
LOKASI : STA 1+100

KONDISI PERKERASAN : Baik  
LEBAR PERKERASAN : 6 M  
TIPE PERKERASAN : Beton

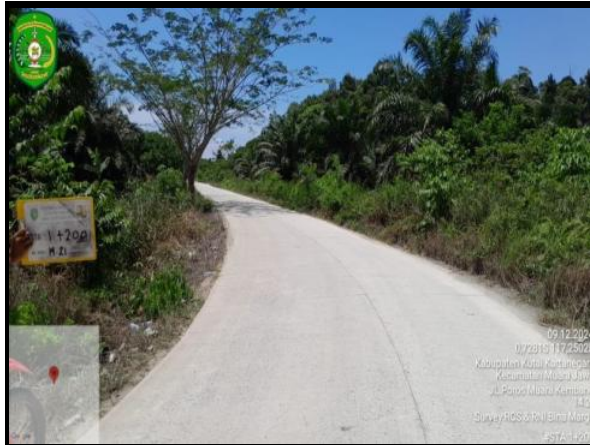
LOKASI : STA 1+200

KONDISI PERKERASAN : Baik  
LEBAR PERKERASAN : 6 M  
TIPE PERKERASAN : Beton

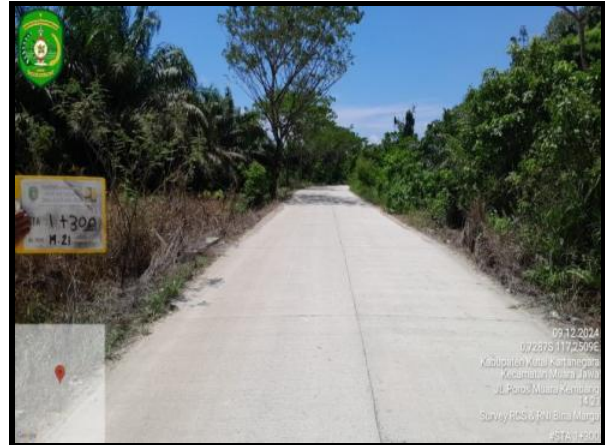
LOKASI : STA 1+300

KONDISI PERKERASAN : Baik  
LEBAR PERKERASAN : 6 M  
TIPE PERKERASAN : Beton

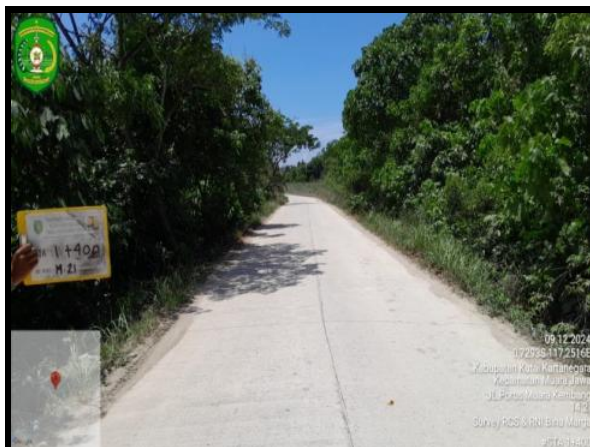
LOKASI : STA 1+400

KONDISI PERKERASAN : Baik  
LEBAR PERKERASAN : 6 M  
TIPE PERKERASAN : Beton

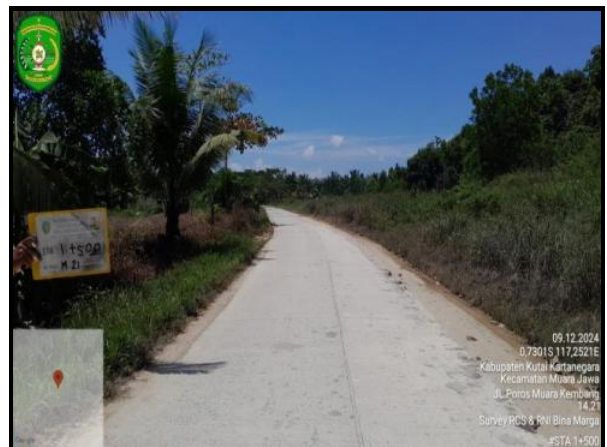
LOKASI : STA 1+500

KONDISI PERKERASAN : Baik  
LEBAR PERKERASAN : 6 M  
TIPE PERKERASAN : Beton

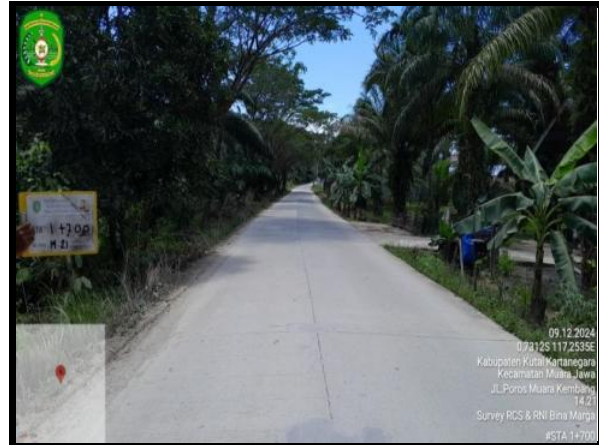
LOKASI : STA 1+700

KONDISI PERKERASAN : Baik  
LEBAR PERKERASAN : 6 M  
TIPE PERKERASAN : Beton

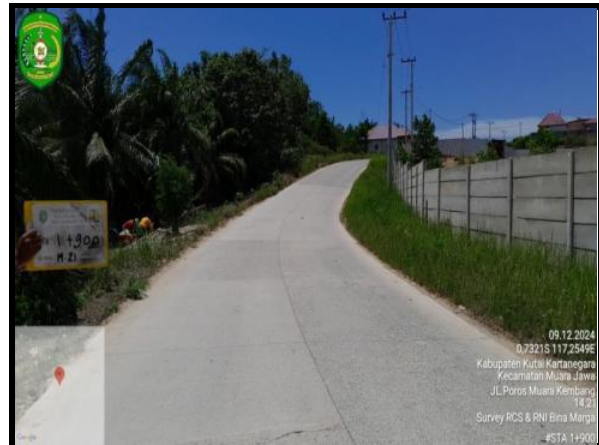
LOKASI : STA 1+900

KONDISI PERKERASAN : Baik  
LEBAR PERKERASAN : 6 M  
TIPE PERKERASAN : Beton

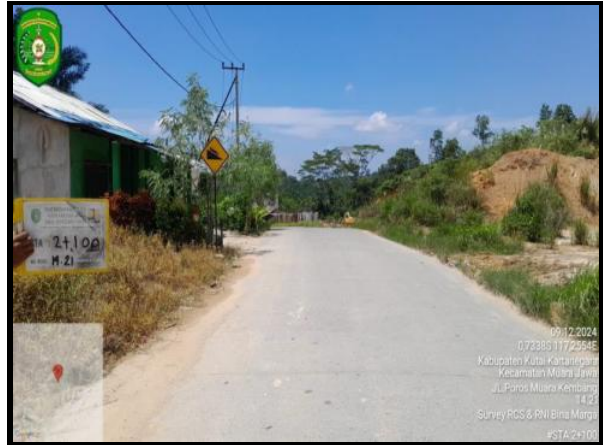
LOKASI : STA 2+100

KONDISI PERKERASAN : Baik  
LEBAR PERKERASAN : 6 M  
TIPE PERKERASAN : Beton

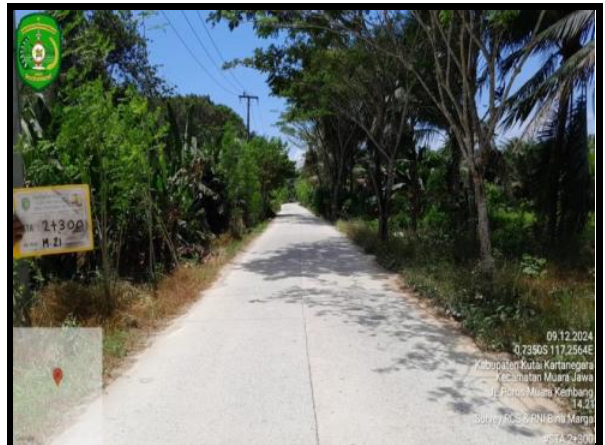
LOKASI : STA 2+300

KONDISI PERKERASAN : Baik  
LEBAR PERKERASAN : 6 M  
TIPE PERKERASAN : Beton

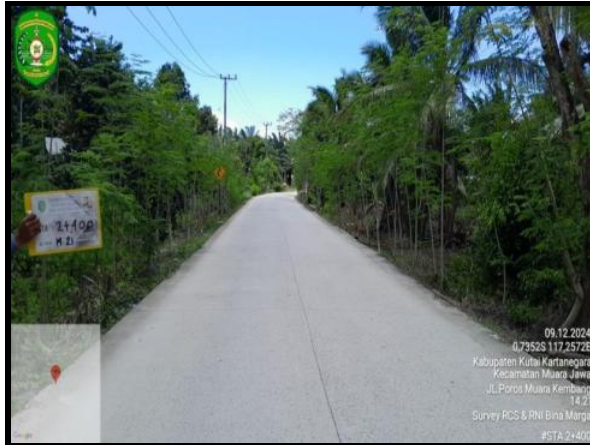
LOKASI : STA 2+400

KONDISI PERKERASAN : Baik  
LEBAR PERKERASAN : 6 M  
TIPE PERKERASAN : Beton

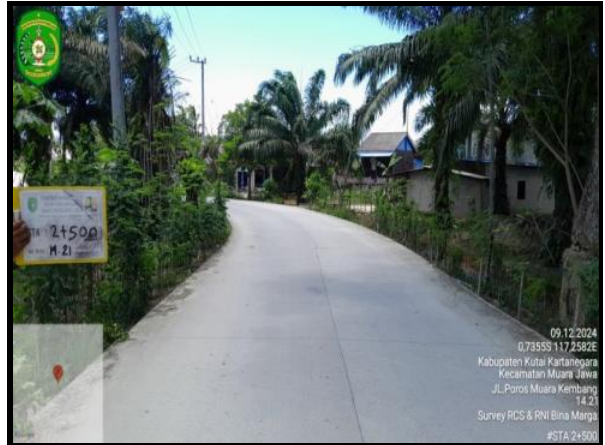
LOKASI : STA 2+500

KONDISI PERKERASAN : Baik  
LEBAR PERKERASAN : 6 M  
TIPE PERKERASAN : Beton

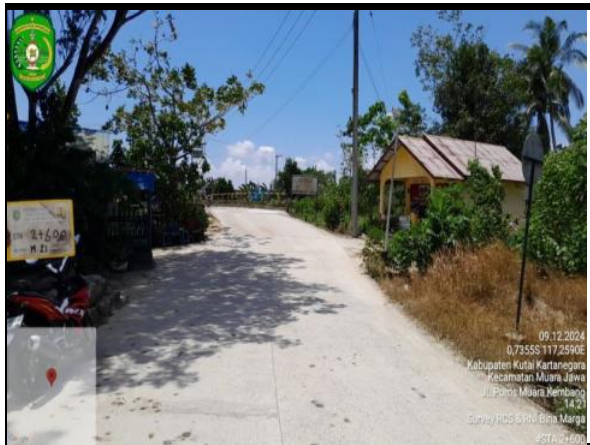
LOKASI : STA 2+600

KONDISI PERKERASAN : Baik  
LEBAR PERKERASAN : 6 M  
TIPE PERKERASAN : Beton

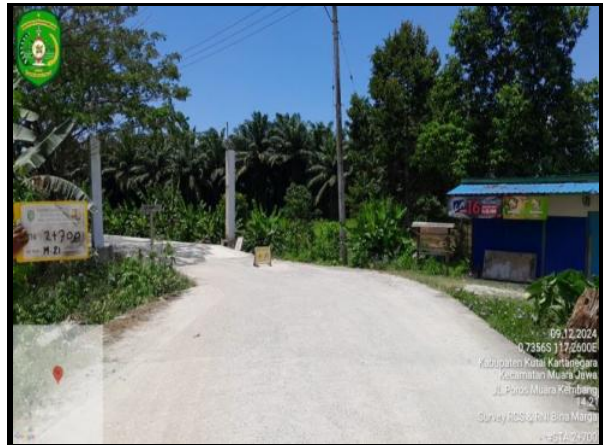
LOKASI : STA 2+700

KONDISI PERKERASAN : Baik  
LEBAR PERKERASAN : 6 M  
TIPE PERKERASAN : Beton

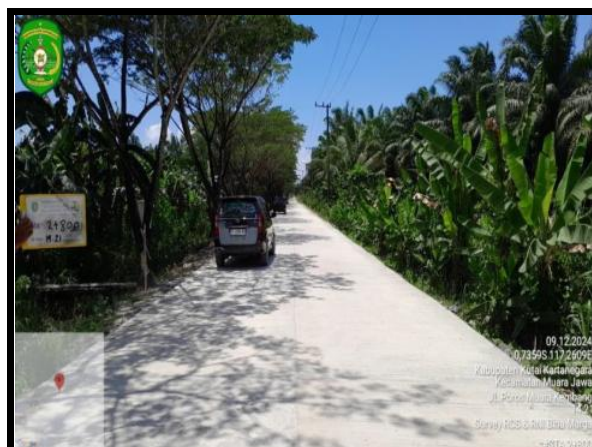
LOKASI : STA 2+800

KONDISI PERKERASAN : Baik  
LEBAR PERKERASAN : 6 M  
TIPE PERKERASAN : Beton

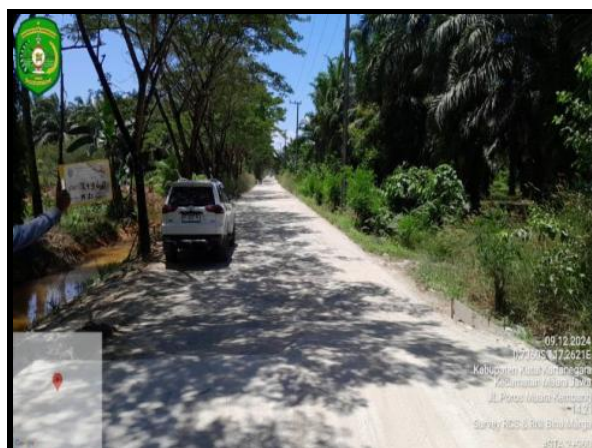
LOKASI : STA 2+960

KONDISI PERKERASAN : Rusak Ringan  
LEBAR PERKERASAN : 6 M  
TIPE PERKERASAN : Beton

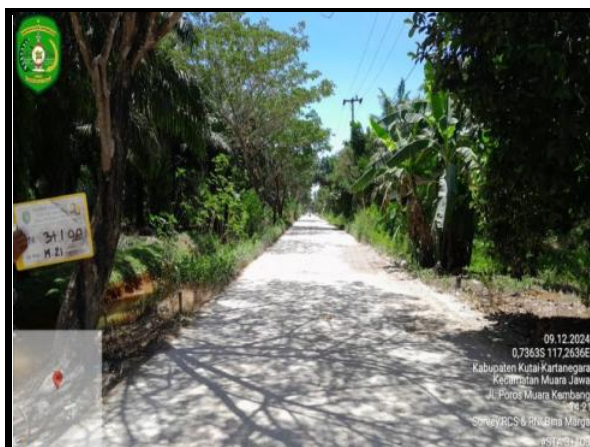
LOKASI : STA 3+100

KONDISI PERKERASAN : Baik  
LEBAR PERKERASAN : 6 M  
TIPE PERKERASAN : Beton

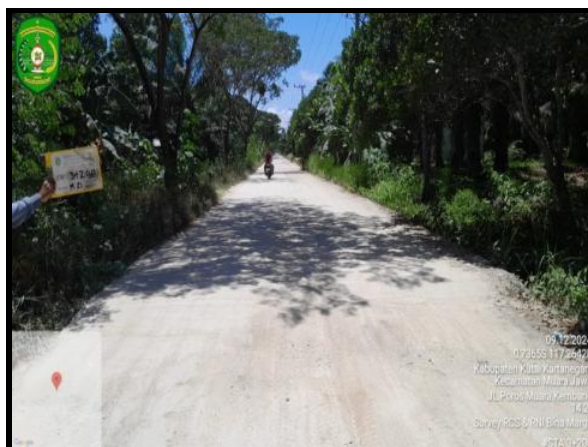
LOKASI : STA 3+200

KONDISI PERKERASAN : Sedang  
LEBAR PERKERASAN : 6 M  
TIPE PERKERASAN : Beton

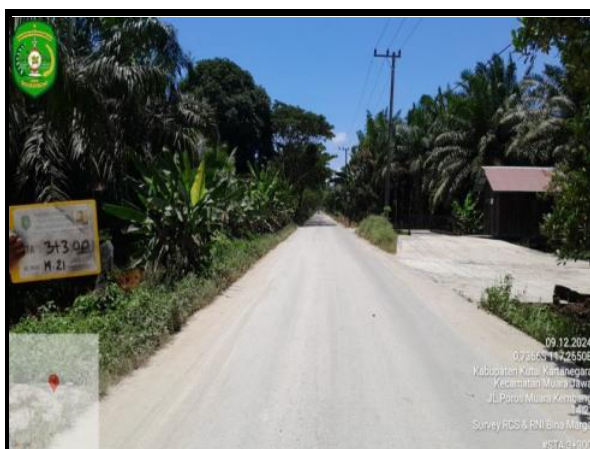
LOKASI : STA 3+300

KONDISI PERKERASAN : Baik  
LEBAR PERKERASAN : 6 M  
TIPE PERKERASAN : Beton

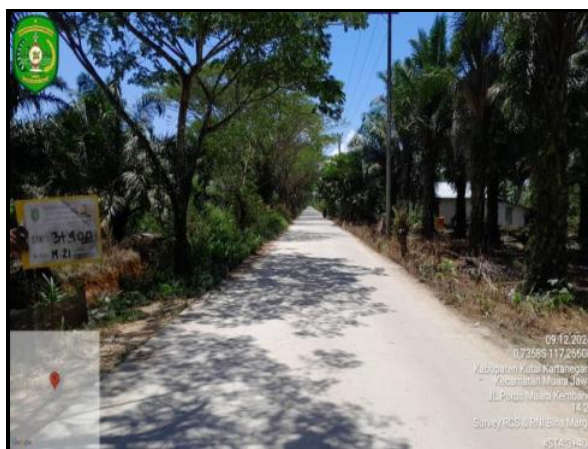
LOKASI : STA 3+400

KONDISI PERKERASAN : Baik  
LEBAR PERKERASAN : 6 M  
TIPE PERKERASAN : Beton

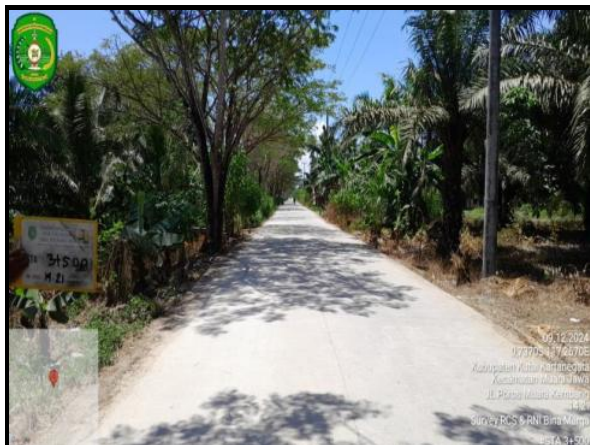
LOKASI : STA 3+500

KONDISI PERKERASAN : Baik  
LEBAR PERKERASAN : 6 M  
TIPE PERKERASAN : Beton

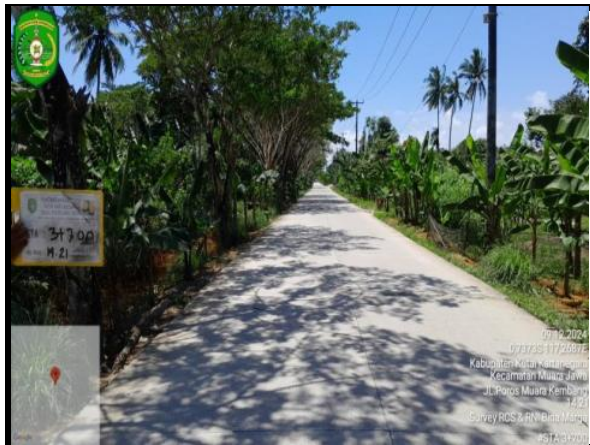
LOKASI : STA 3+700

KONDISI PERKERASAN : Baik  
LEBAR PERKERASAN : 6 M  
TIPE PERKERASAN : Beton

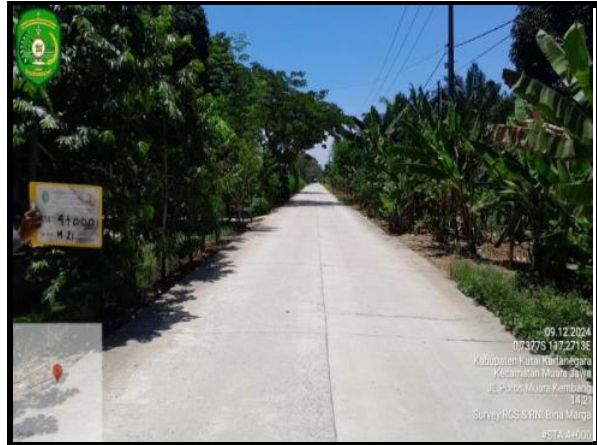
LOKASI : STA 4+000

KONDISI PERKERASAN : Baik  
LEBAR PERKERASAN : 6 M  
TIPE PERKERASAN : Beton

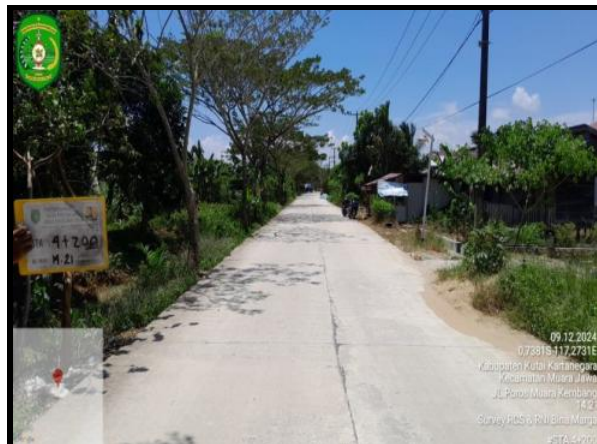
LOKASI : STA 4+200

KONDISI PERKERASAN : Baik  
LEBAR PERKERASAN : 6 M  
TIPE PERKERASAN : Beton

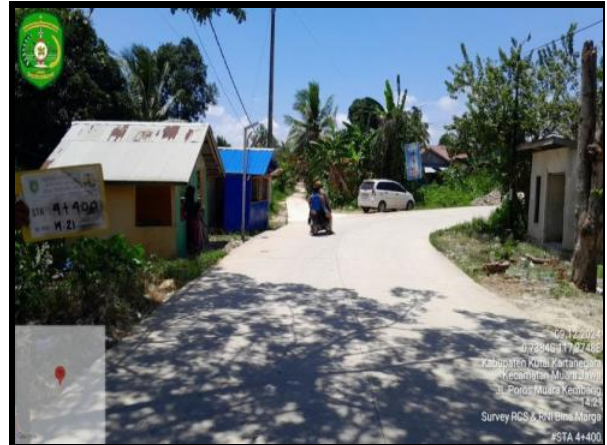
LOKASI : STA 4+400

KONDISI PERKERASAN : Baik  
LEBAR PERKERASAN : 6 M  
TIPE PERKERASAN : Beton

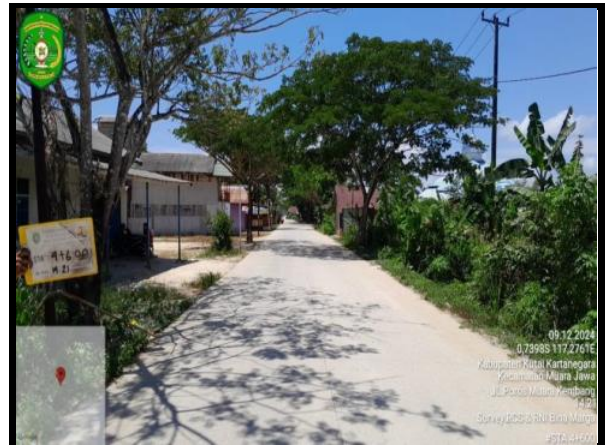
LOKASI : STA 4+600

KONDISI PERKERASAN : Baik  
LEBAR PERKERASAN : 6 M  
TIPE PERKERASAN : Beton

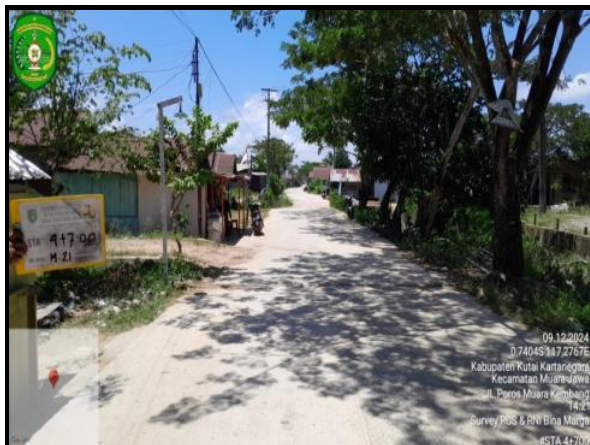
LOKASI : STA 4+700

KONDISI PERKERASAN : Baik  
LEBAR PERKERASAN : 6 M  
TIPE PERKERASAN : Beton

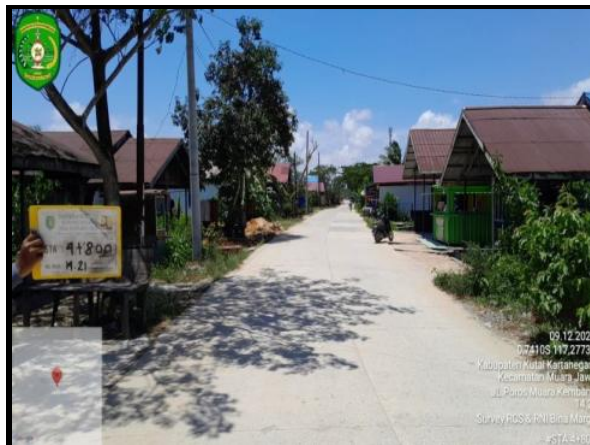
LOKASI : STA 4+800

KONDISI PERKERASAN : Baik  
LEBAR PERKERASAN : 6 M  
TIPE PERKERASAN : Beton

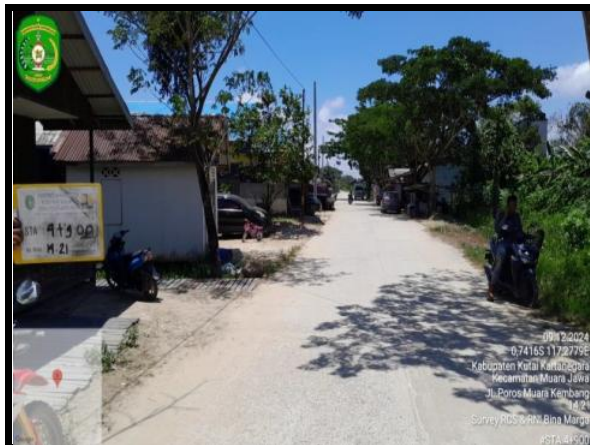
LOKASI : STA 4+900

KONDISI PERKERASAN : Baik  
LEBAR PERKERASAN : 6 M  
TIPE PERKERASAN : Beton

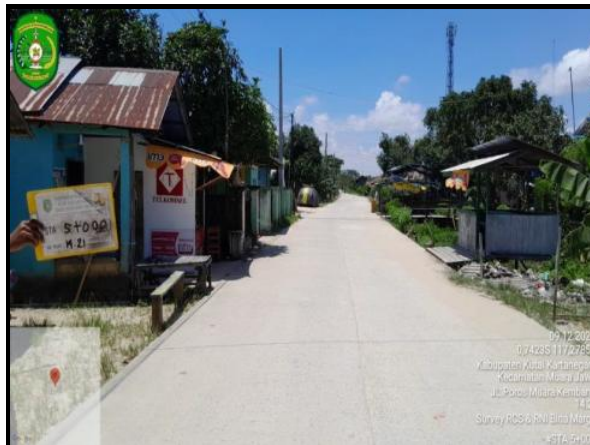
LOKASI : STA 5+000

KONDISI PERKERASAN : Baik  
LEBAR PERKERASAN : 6 M  
TIPE PERKERASAN : Beton

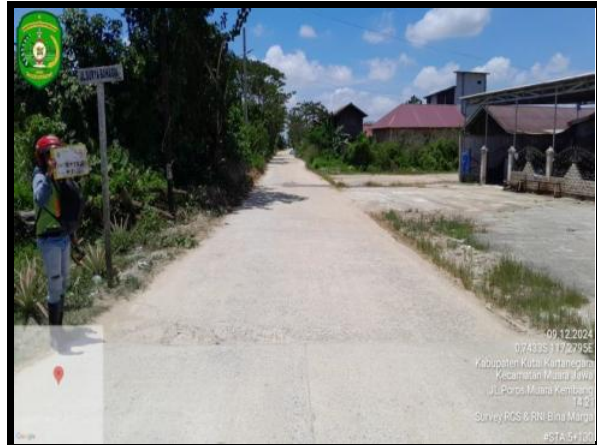
**LOKASI : STA 5+130**

**KONDISI PERKERASAN : Sedang**  
**LEBAR PERKERASAN : 5 M**  
**TIPE PERKERASAN : Beton**

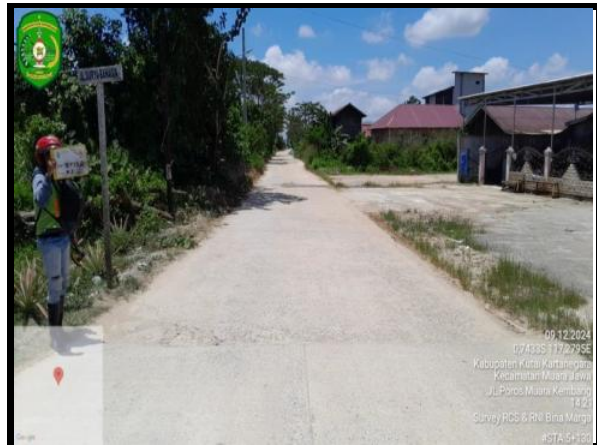
**LOKASI : STA 5+300**

**KONDISI PERKERASAN : Sedang**  
**LEBAR PERKERASAN : 5 M**  
**TIPE PERKERASAN : Beton**

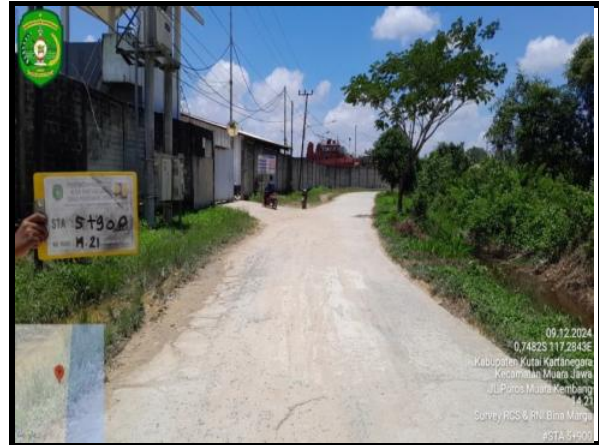
LOKASI : STA 5+900

KONDISI PERKERASAN : Rusak Ringan  
LEBAR PERKERASAN : 5 M  
TIPE PERKERASAN : Beton

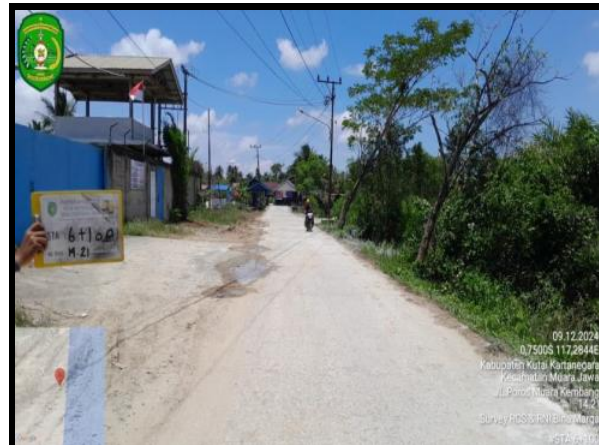
LOKASI : STA 6+100

KONDISI PERKERASAN : Sedang  
LEBAR PERKERASAN : 5 M  
TIPE PERKERASAN : Beton

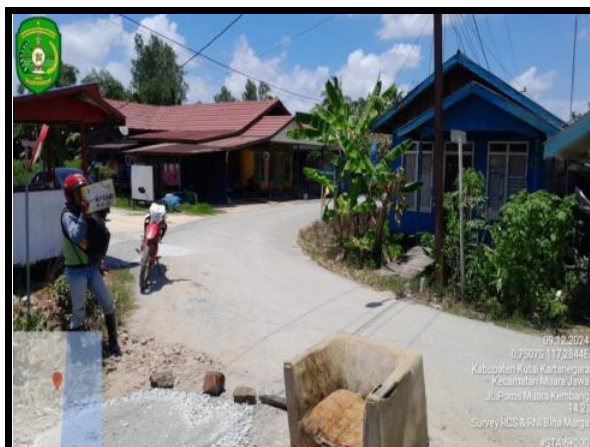
LOKASI : STA 6+200

KONDISI PERKERASAN : Baik  
LEBAR PERKERASAN : 5 M  
TIPE PERKERASAN : Aspal

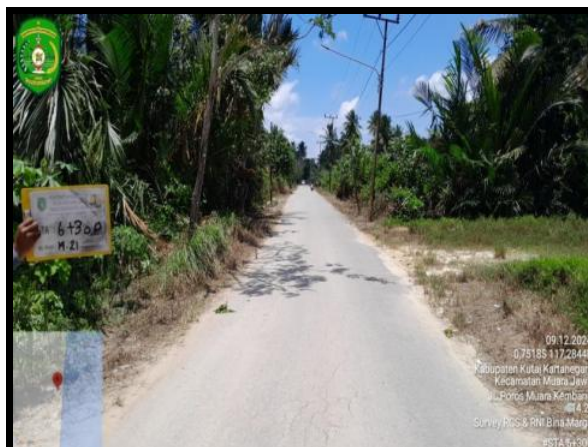
LOKASI : STA 6+300

KONDISI PERKERASAN : Sedang  
LEBAR PERKERASAN : 4 M  
TIPE PERKERASAN : Aspal

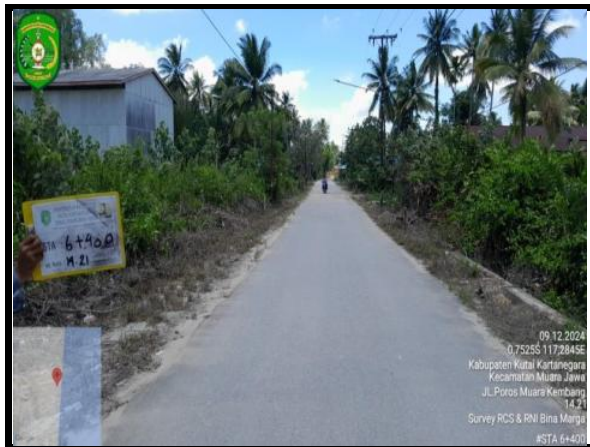
LOKASI : STA 6+400

KONDISI PERKERASAN : Baik  
LEBAR PERKERASAN : 4 M  
TIPE PERKERASAN : Aspal

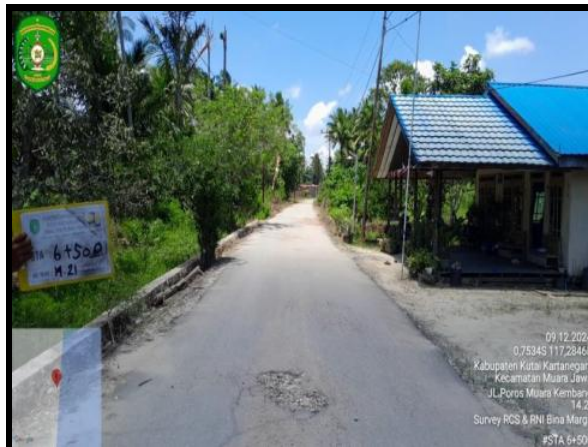
LOKASI : STA 6+500

KONDISI PERKERASAN : Sedang  
LEBAR PERKERASAN : 4 M  
TIPE PERKERASAN : Aspal

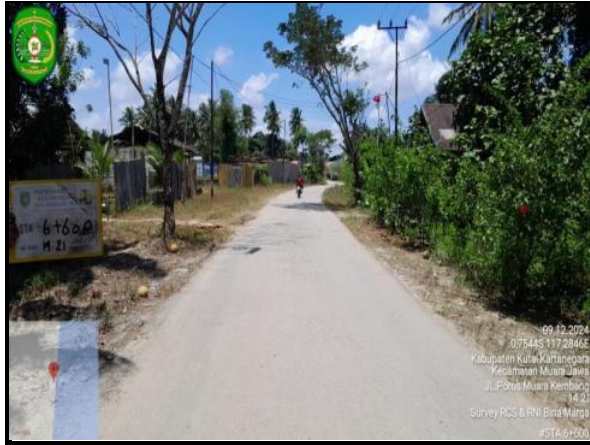
LOKASI : STA 6+600

KONDISI PERKERASAN : Baik  
LEBAR PERKERASAN : 4 M  
TIPE PERKERASAN : Aspal

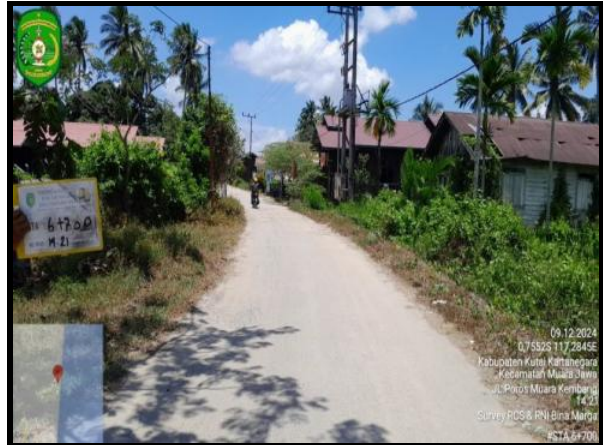
LOKASI : STA 6+700

KONDISI PERKERASAN : Sedang  
LEBAR PERKERASAN : 4 M  
TIPE PERKERASAN : Aspal

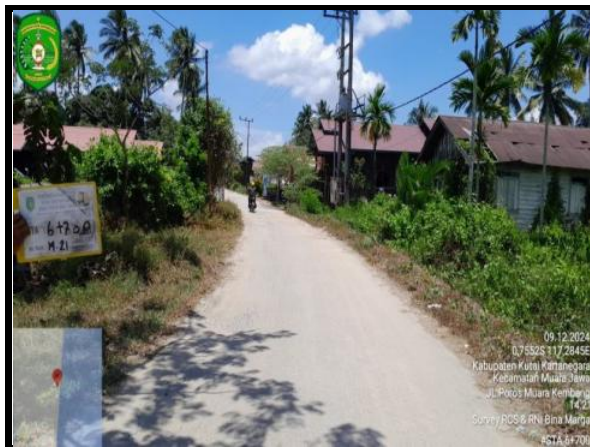
LOKASI : STA 6+708

KONDISI PERKERASAN : Sedang  
LEBAR PERKERASAN : 4 M  
TIPE PERKERASAN : Aspal

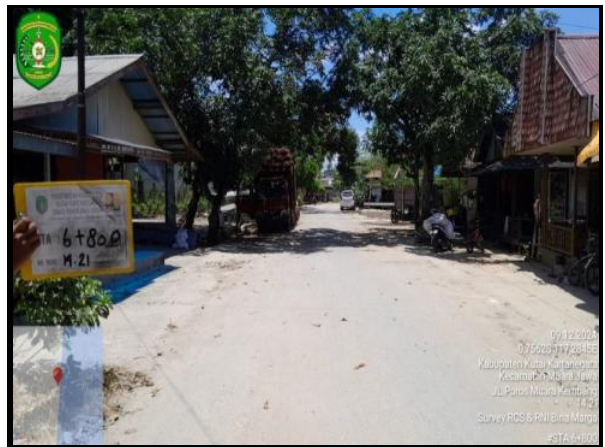
LOKASI : STA 6+800

KONDISI PERKERASAN : Baik  
LEBAR PERKERASAN : 4 M  
TIPE PERKERASAN : Aspal

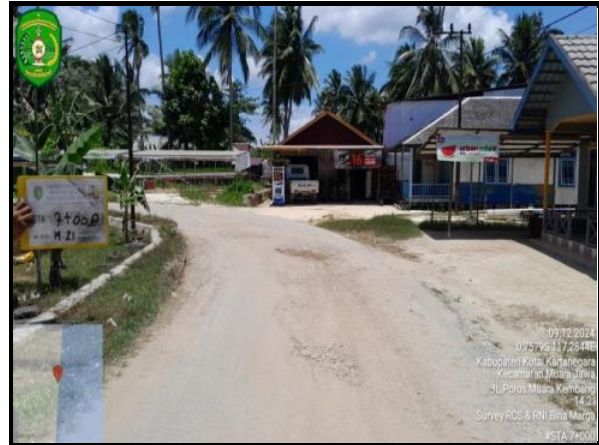
LOKASI : STA 7+000

KONDISI PERKERASAN : Rusak Berat  
LEBAR PERKERASAN : 4 M  
TIPE PERKERASAN : Aspal

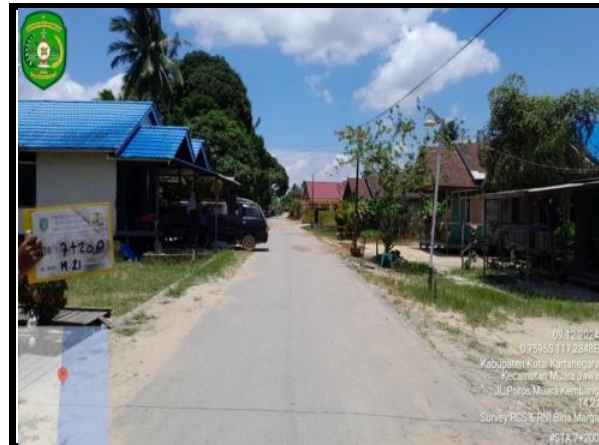
LOKASI : STA 7+200

KONDISI PERKERASAN : Sedang  
LEBAR PERKERASAN : 4 M  
TIPE PERKERASAN : Aspal

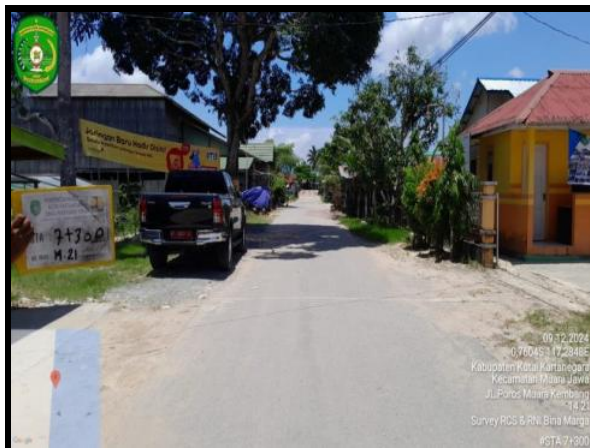
LOKASI : STA 7+300

KONDISI PERKERASAN : Baik  
LEBAR PERKERASAN : 4 M  
TIPE PERKERASAN : Aspal

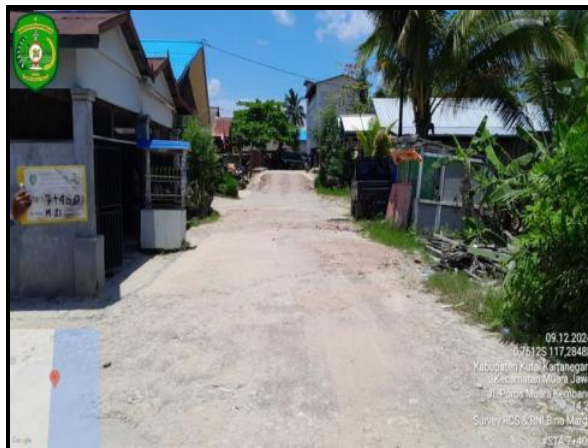
LOKASI : STA 7+400

KONDISI PERKERASAN : Rusak Berat  
LEBAR PERKERASAN : 4 M  
TIPE PERKERASAN : Aspal

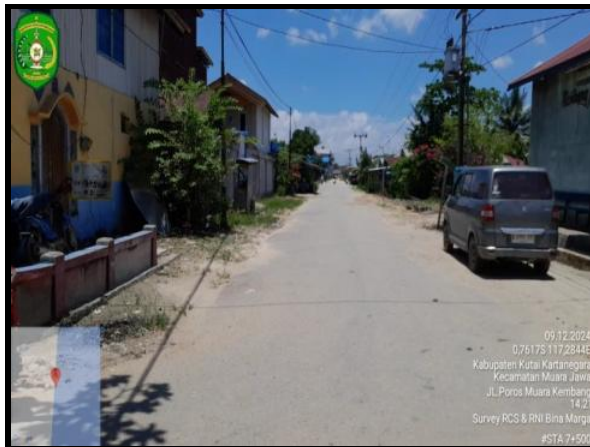
LOKASI : STA 7+500

KONDISI PERKERASAN : Sedang  
LEBAR PERKERASAN : 5 M  
TIPE PERKERASAN : Aspal

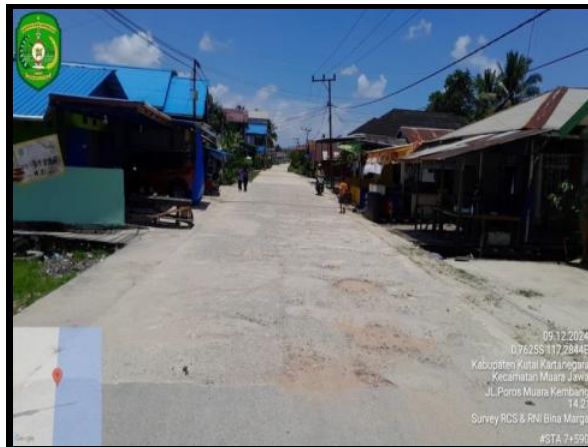
LOKASI : STA 7+590

KONDISI PERKERASAN : Rusak Berat  
LEBAR PERKERASAN : 5 M  
TIPE PERKERASAN : Beton

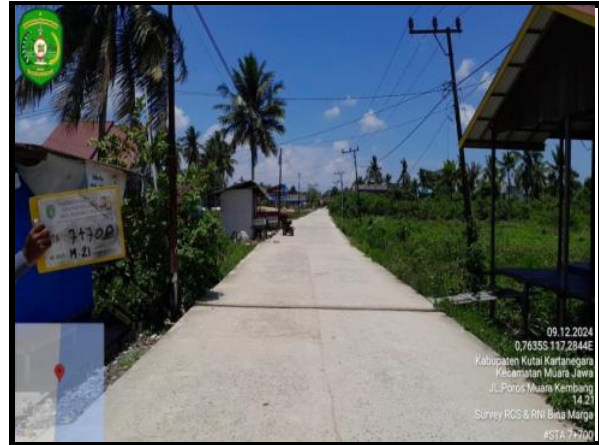
LOKASI : STA 7+700

KONDISI PERKERASAN : Baik  
LEBAR PERKERASAN : 5 M  
TIPE PERKERASAN : Beton

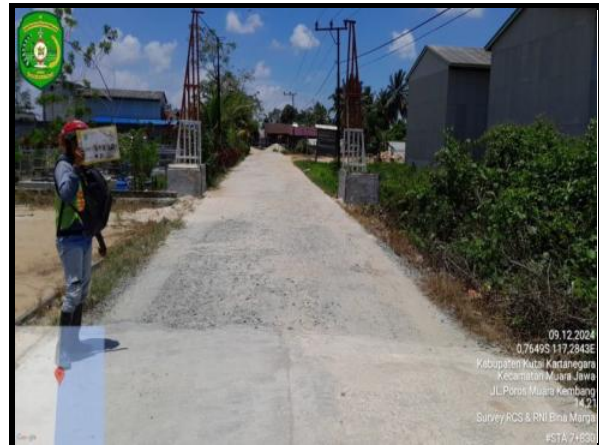
LOKASI : STA 7+830

KONDISI PERKERASAN : Rusak Berat  
LEBAR PERKERASAN : 5 M  
TIPE PERKERASAN : Aspal

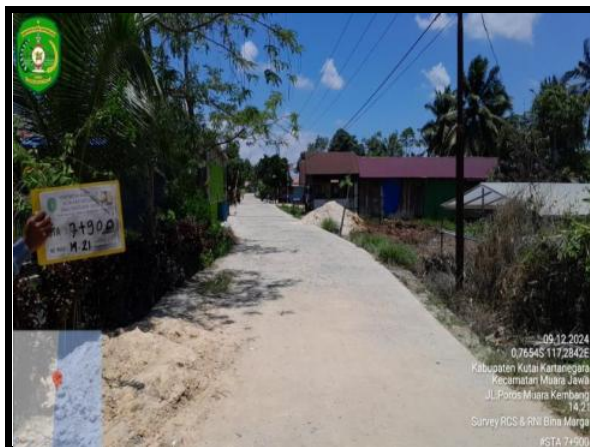
LOKASI : STA 7+900

KONDISI PERKERASAN : Sedang  
LEBAR PERKERASAN : 5 M  
TIPE PERKERASAN : Beton

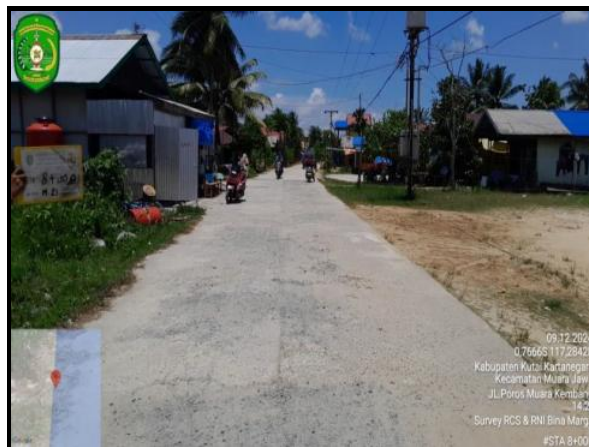
LOKASI : STA 8+000

KONDISI PERKERASAN : Sedang  
LEBAR PERKERASAN : 5 M  
TIPE PERKERASAN : Beton

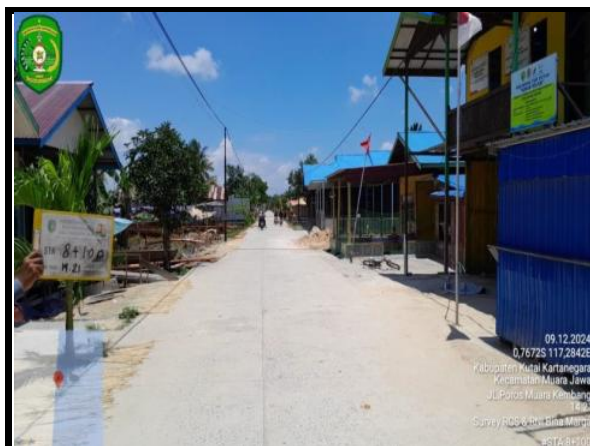
LOKASI : STA 8+100

KONDISI PERKERASAN : Baik  
LEBAR PERKERASAN : 5 M  
TIPE PERKERASAN : Beton

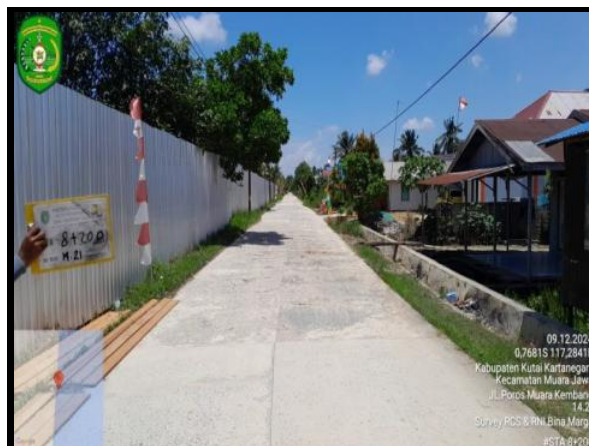
LOKASI : STA 8+200

KONDISI PERKERASAN : Rusak Ringan  
LEBAR PERKERASAN : 5 M  
TIPE PERKERASAN : Beton

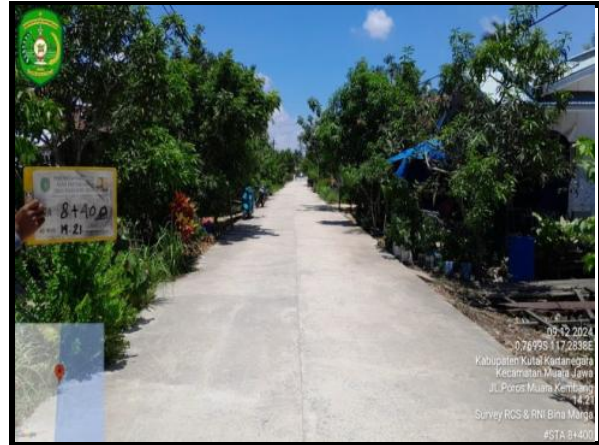
LOKASI : STA 8+400

KONDISI PERKERASAN : Baik  
LEBAR PERKERASAN : 5 M  
TIPE PERKERASAN : Beton

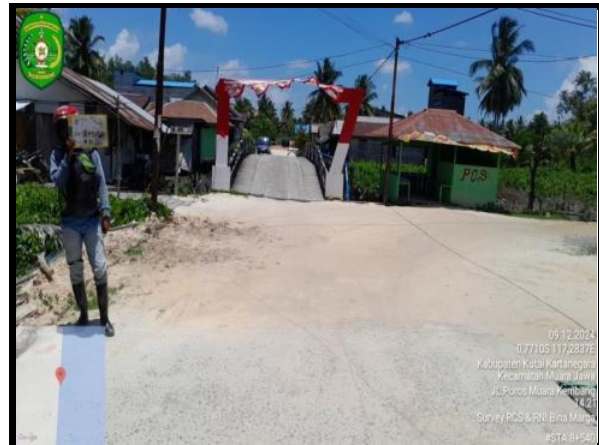
LOKASI : STA 8+540

KONDISI PERKERASAN : Baik  
LEBAR PERKERASAN : 5 M  
TIPE PERKERASAN : Beton
